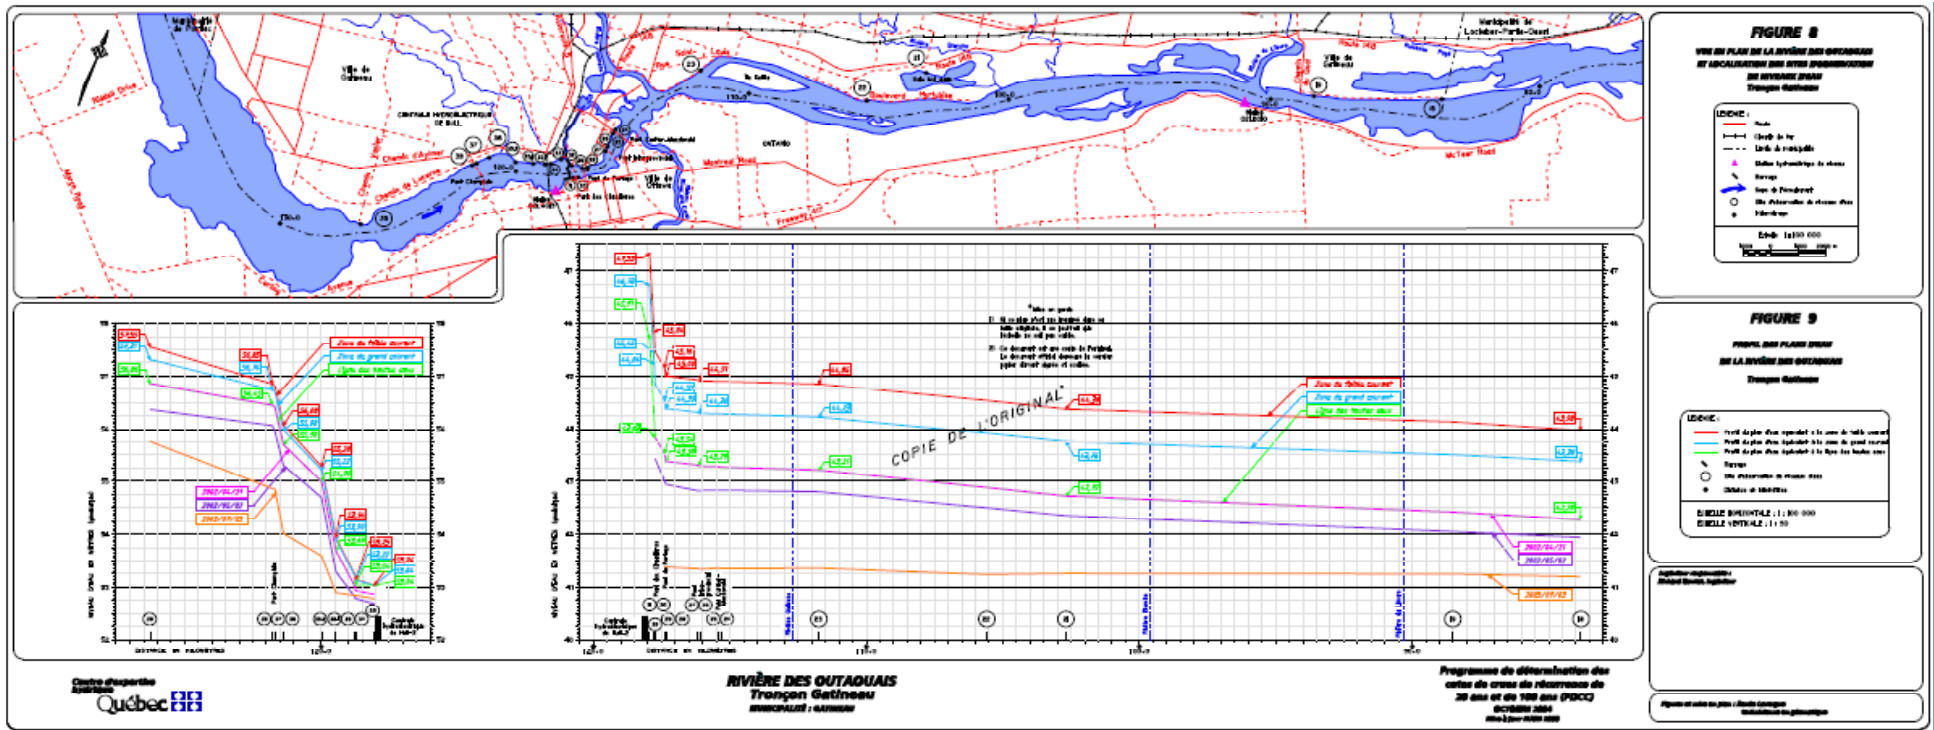
Figure 11 : Cotes de crues de récurrence 20 ans et 100 ans
