TRAVERSE D'OKA

RAPPORT SUR UN ACCIDENT ET LES OPERATIONS

COLLISION DES TRAVERSERS « TRAVERSE D'OKA NO. 9 » ET « TRAVERSE D'OKA NO. 10 »

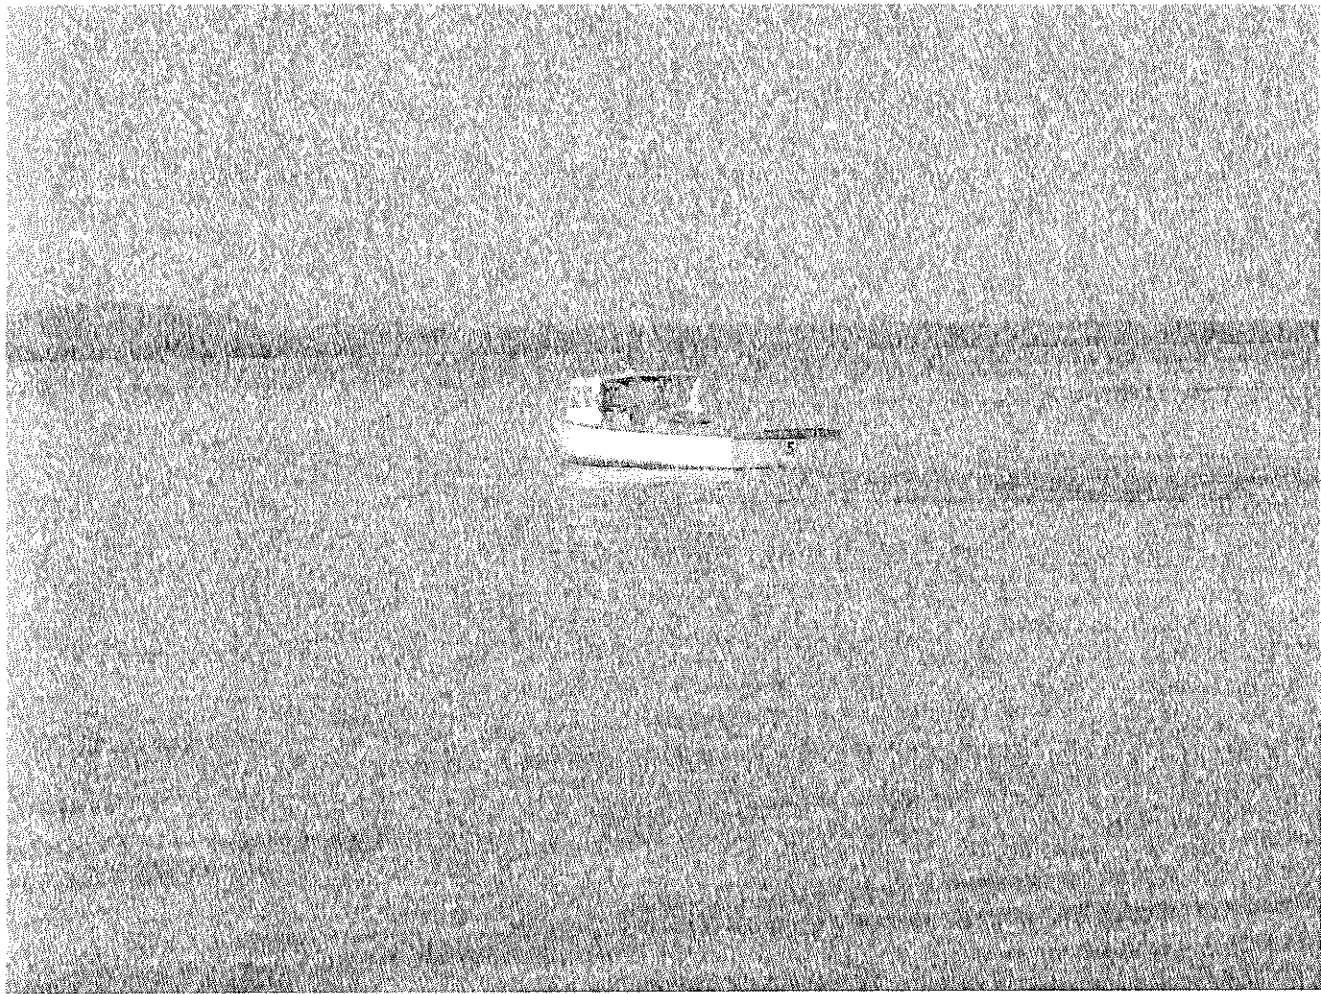
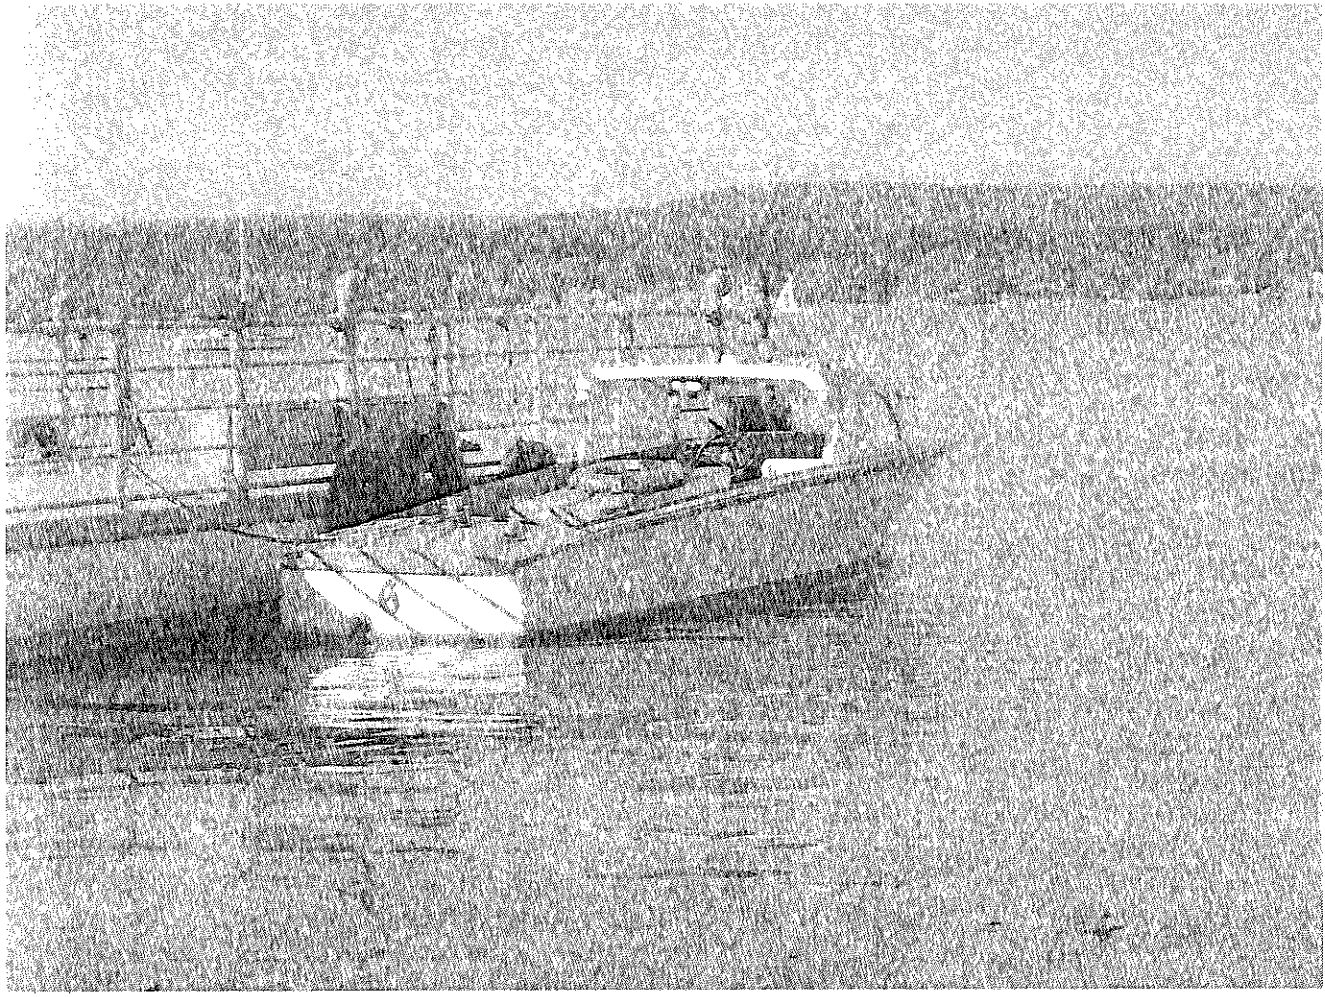
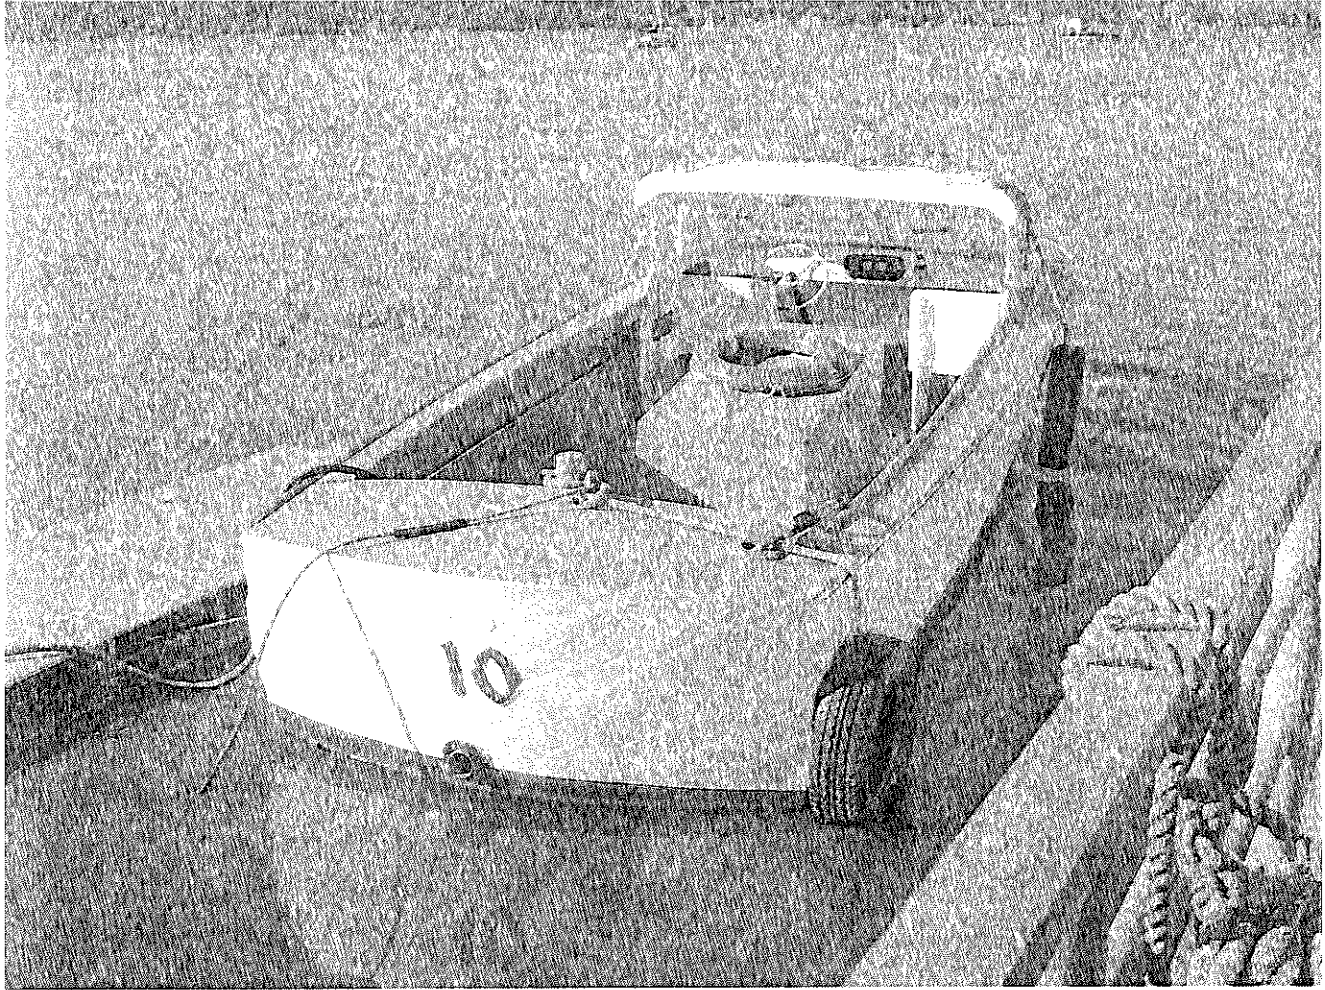
Les opérations de traversée s'effectuent en utilisant un chaland en acier remorqué par une embarcation à moteur diesel de 110 c.v.. La capacité de transport du chaland est de 10 voitures et 40 passagers. L'embarcation qui effectue le remorquage est un yacht non ponté, de construction en bois et opéré par une personne.

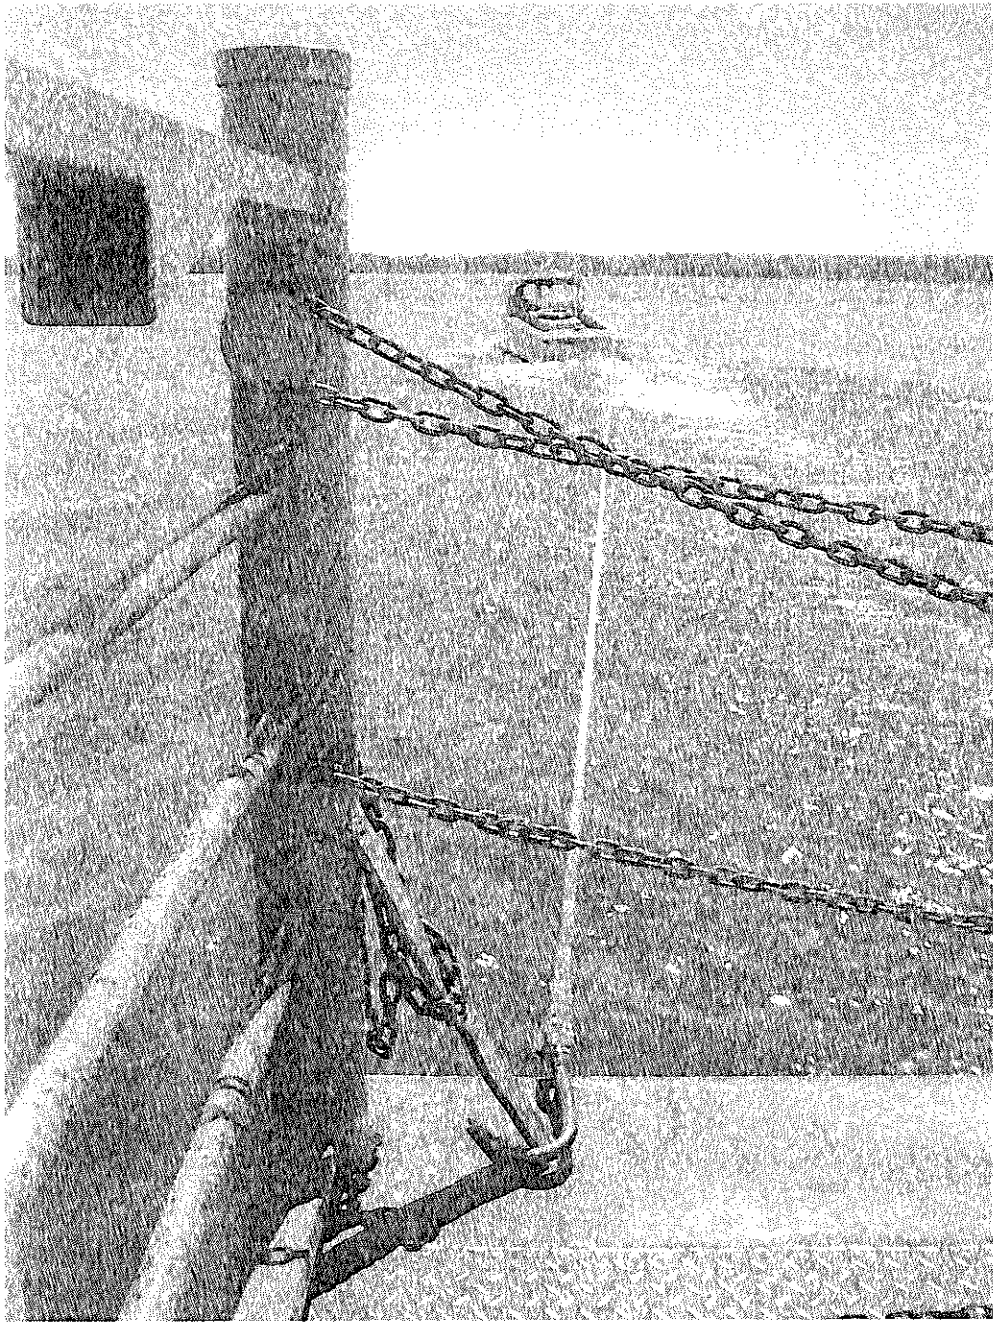
P1020001.JPG

Après le chargement, l'embarcation utilise deux câbles de remorque reliés en "V" sur le chaland pour effectuer le remorquage.

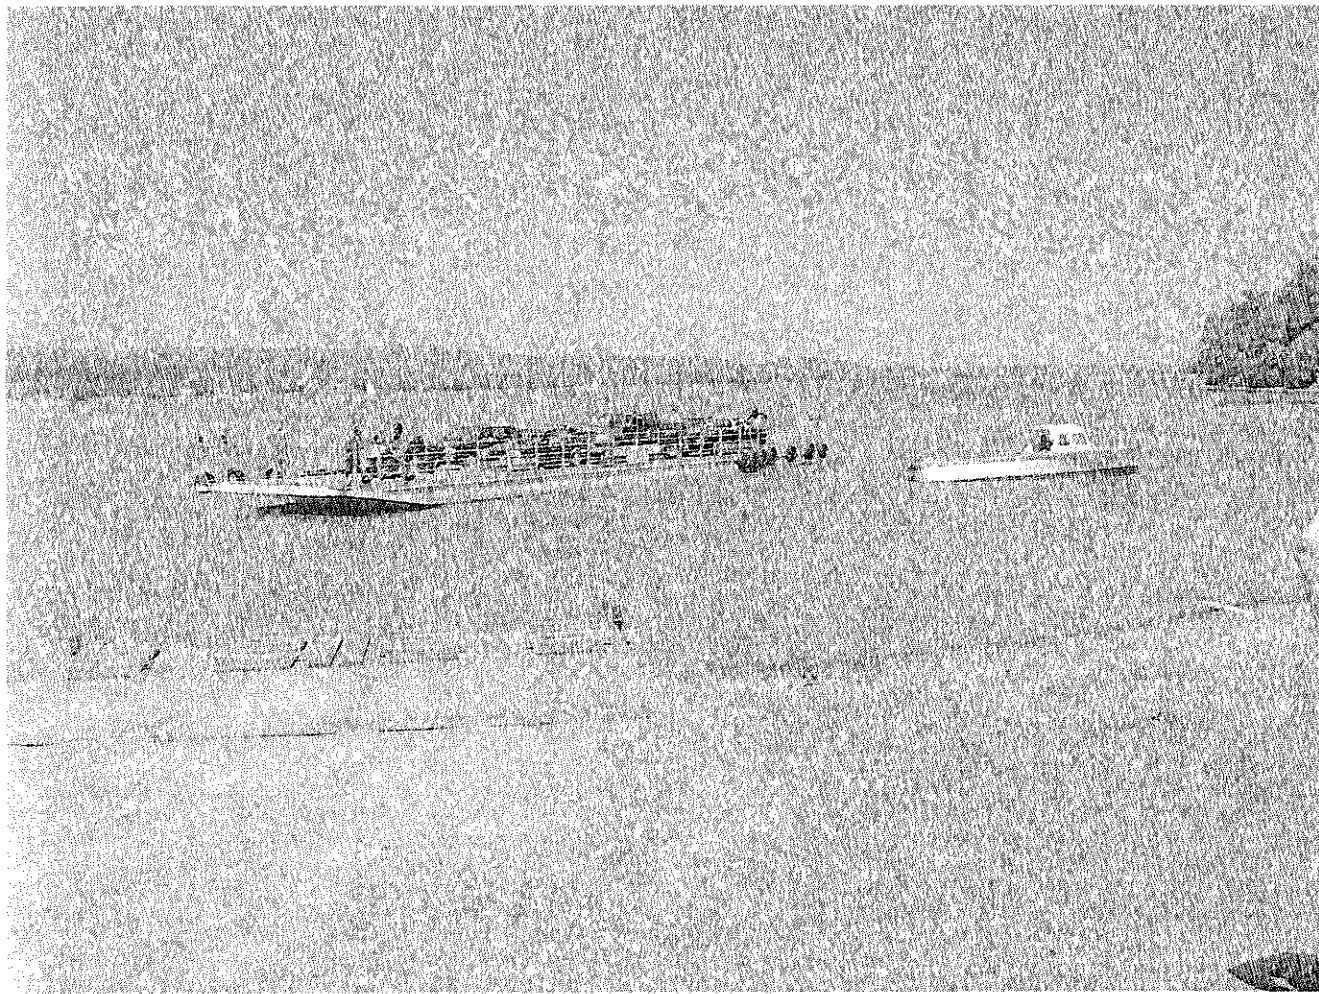
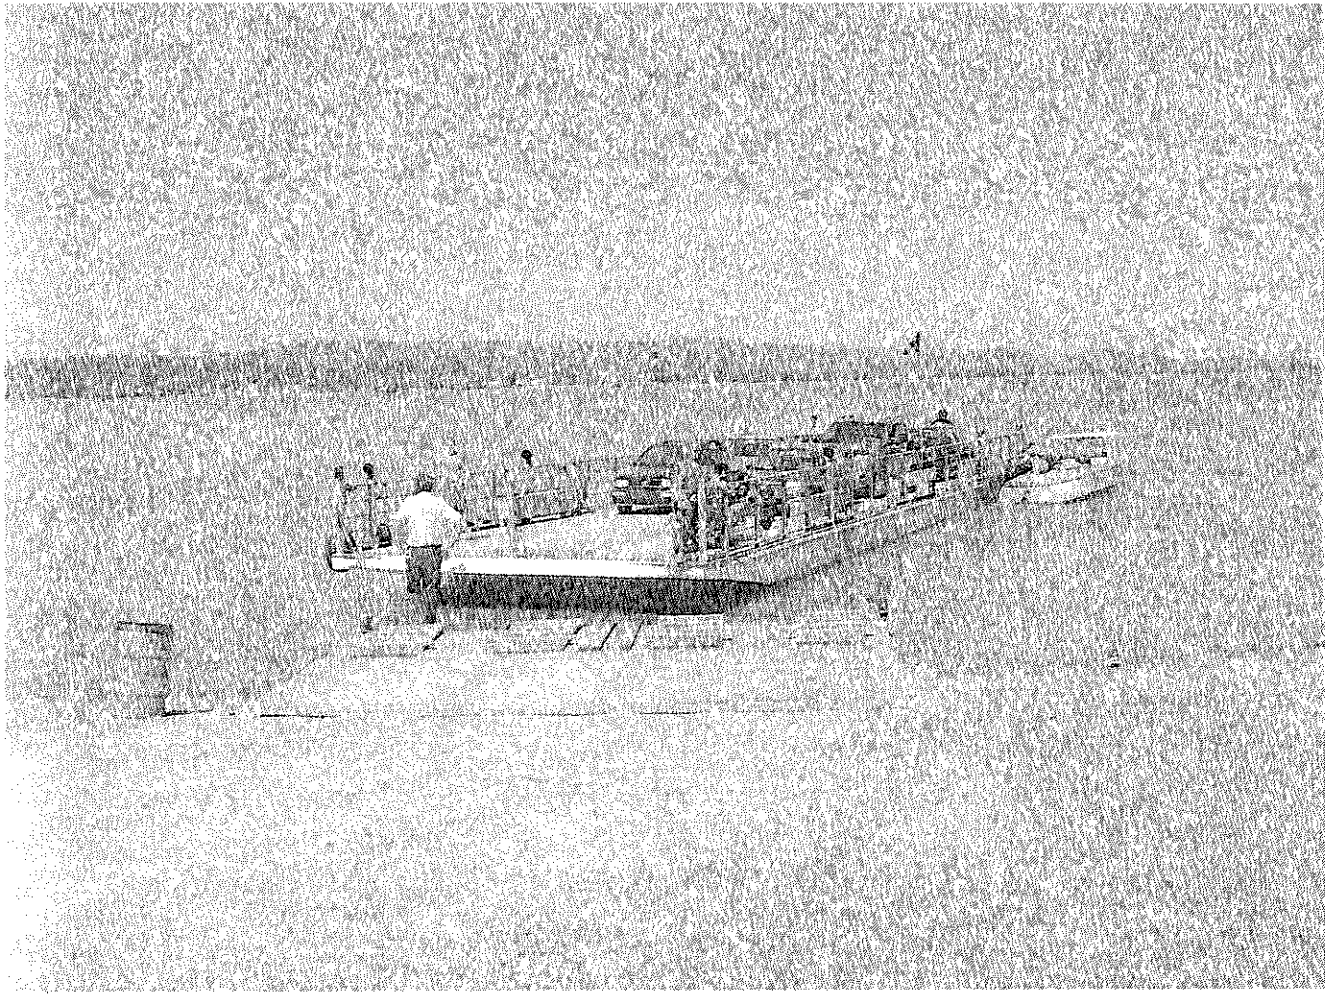
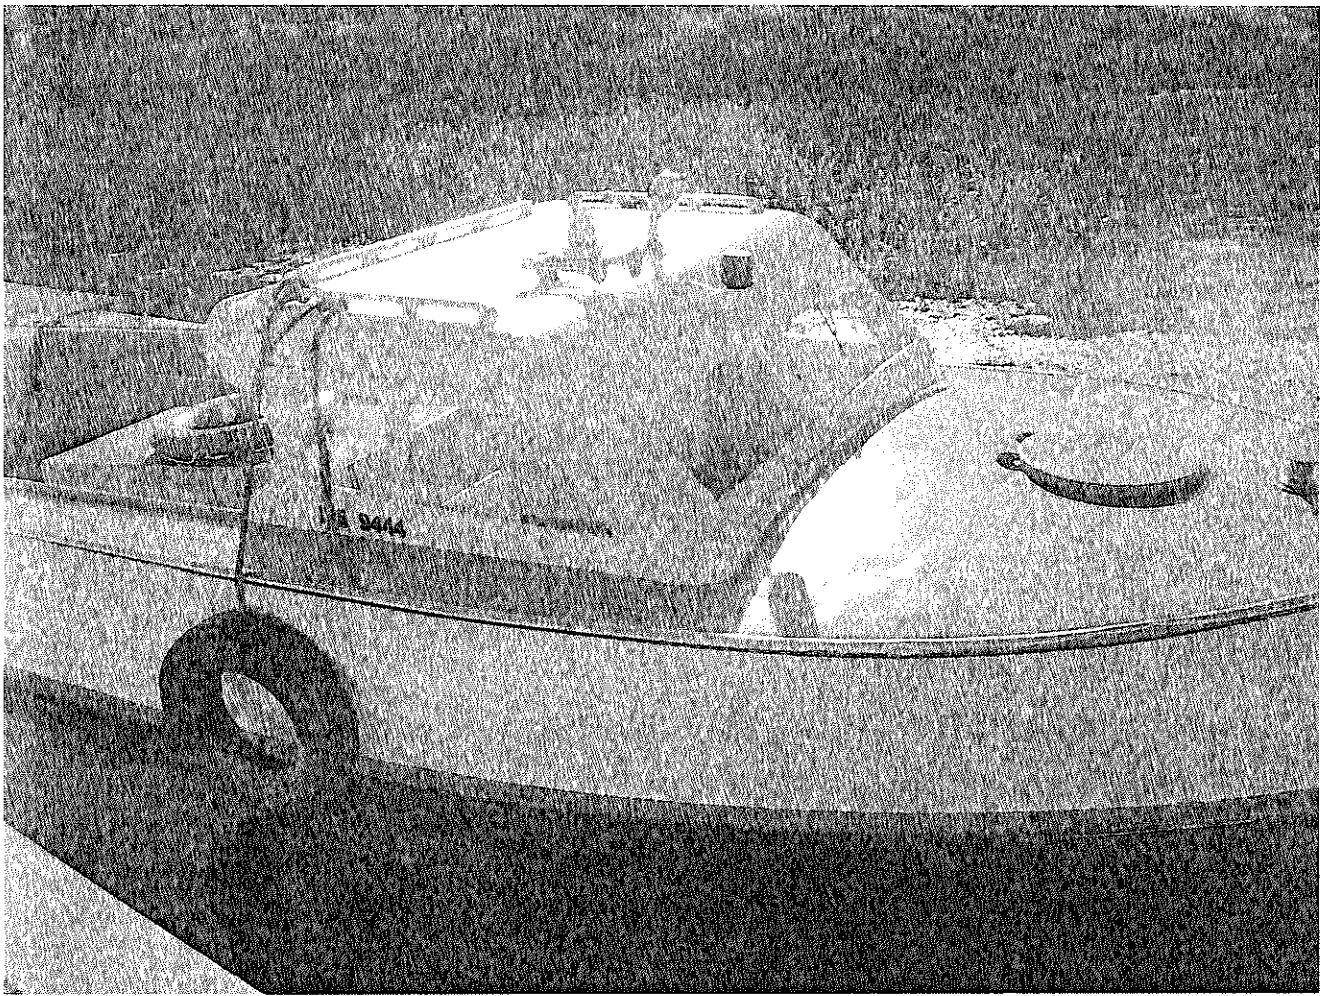
La partie de l'opération la plus difficile est la manœuvre d'approche et d'accostage. L'opérateur doit donner une embardée vers tribord au chaland, afin de lui permettre de se positionner à bâbord après avoir largué le câble de remorquage bâbord. Le chaland, laissé temporairement à lui-même sur son erre, se dirige vers le débarcadère avec un angle de dérive sur tribord. Le remorqueur est alors porté à l'épaule bâbord du chaland et attaché à la rambarde par un câble fixé à la cabine. L'opérateur utilisant le câble de tribord peut ainsi contrôler la direction et la vitesse du chaland vers le débarcadère pour l'accostage. Il peut également corriger la direction de la dérive du chaland vers tribord, cependant cette manœuvre augmente la vitesse du chaland vers le débarcadère.

La capacité de manœuvre du remorqueur est très limitée et demande de la part de l'opérateur beaucoup d'expérience, d'habileté et de sens marin. Selon les premières constatations, la profondeur réduite du chenal d'approche à Hudson a pour effet, selon le chargement du chaland, de provoquer un effet de fond et faire dévier celui-ci de sa route d'approche. Le remorqueur doit compenser ces embardées imprévisibles tout en maintenant sa manœuvre d'approche, ce qui, dans certains cas, a pour effet de lui faire manquer l'accostage à la position désirée.

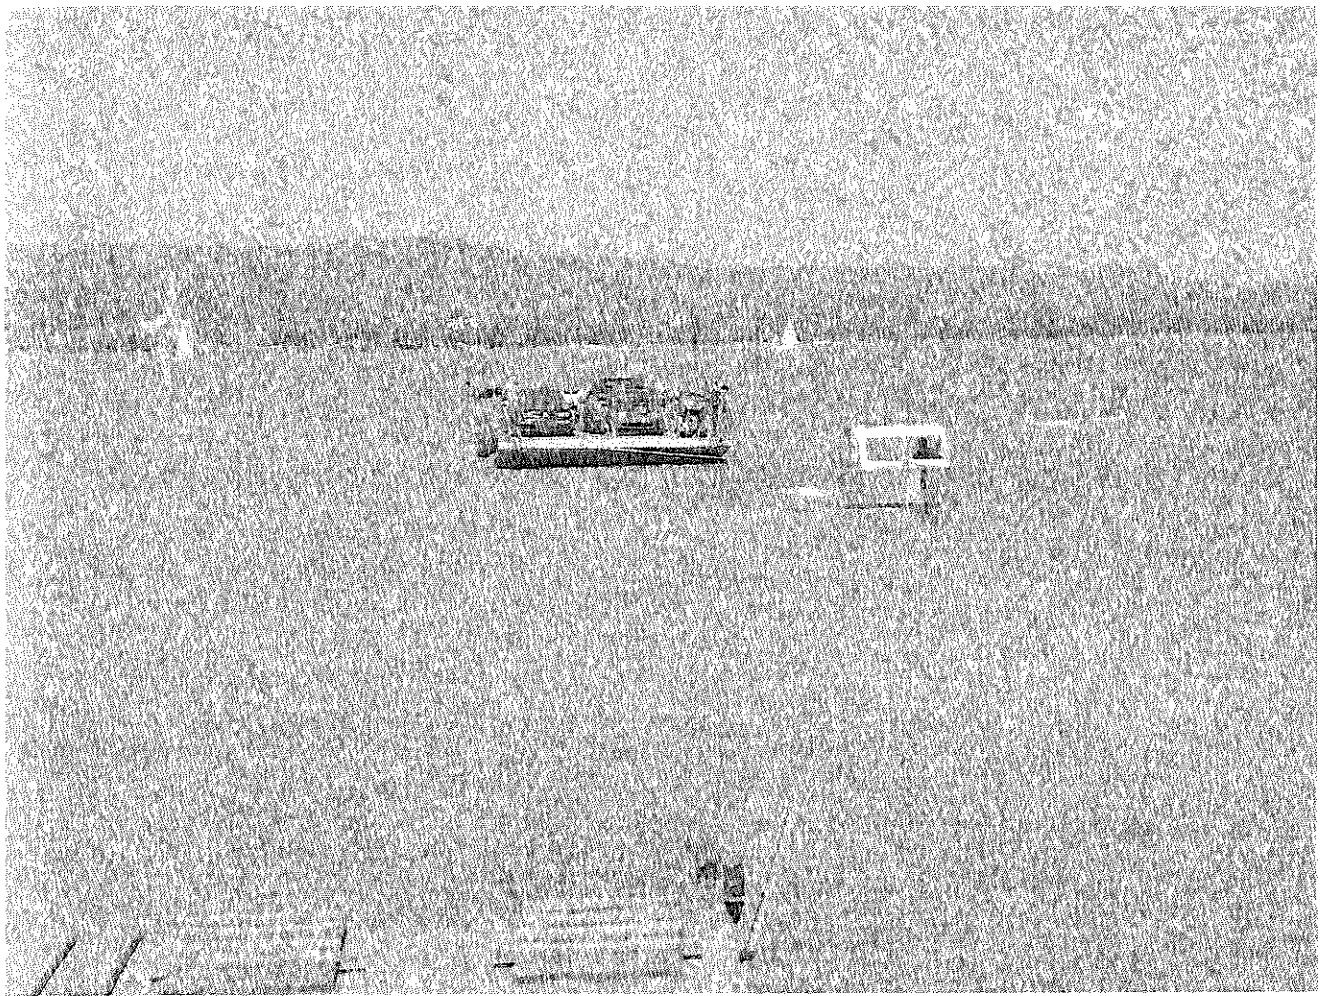
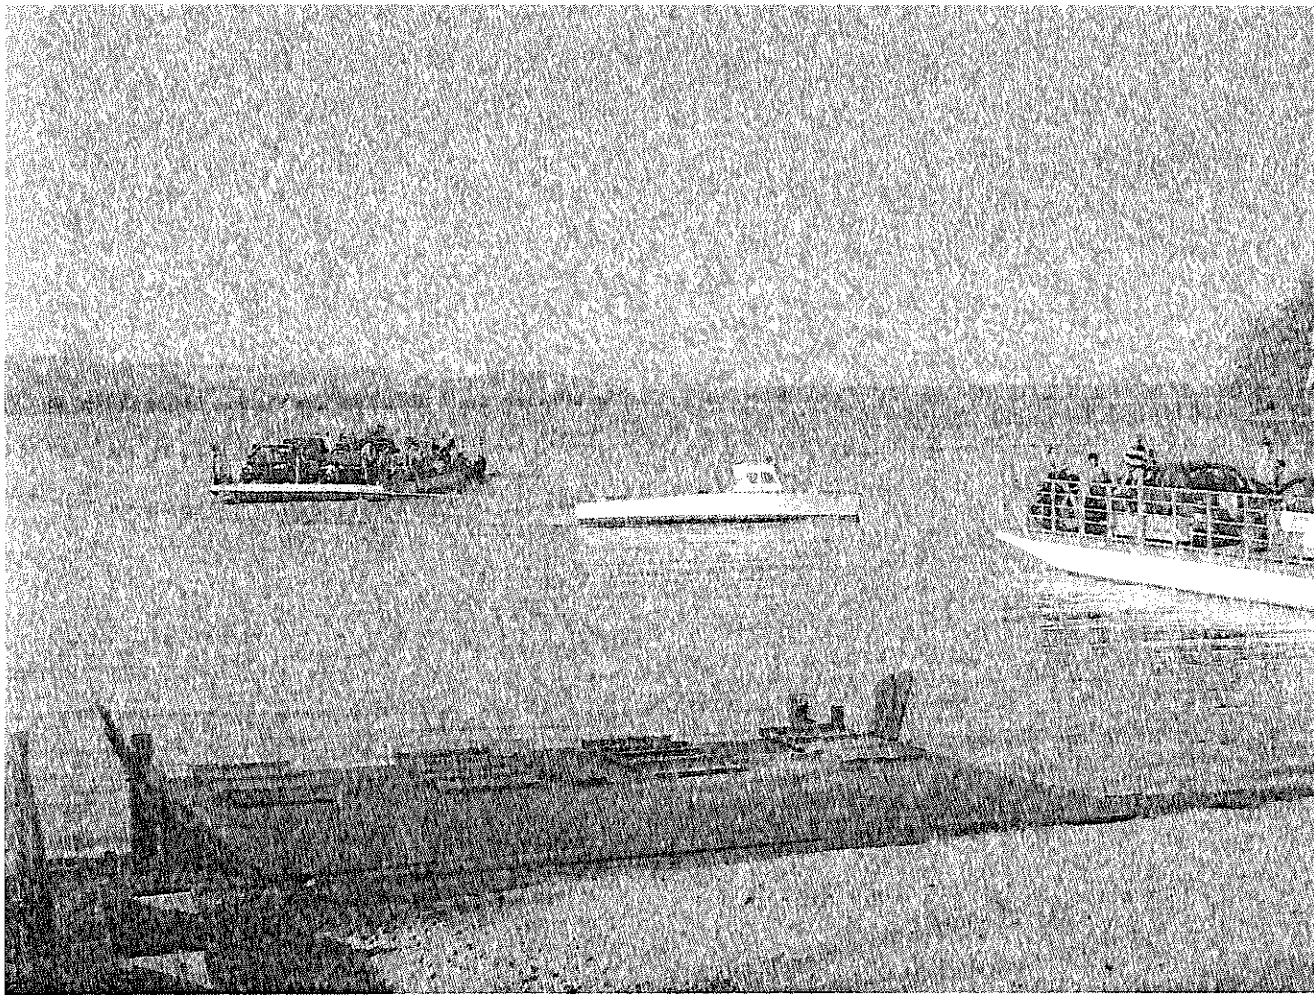
2. Les manœuvres d'approche impliquent des éléments de dangers, tant pour le remorqueur que pour le chaland. Le remorqueur se retrouve, à un certain moment, entre le chaland et le débarcadère ou entre le chaland et le mur berlinois (rive d'Oka) sans le contrôler, alors que celui-ci a toujours de l'erre d'avant. Une faute de manœuvre ou un bris du moteur et le remorqueur se retrouve en situation d'être abordé par le chaland avec un facteur de danger augmenté par le peu de profondeur; la présence du débarcadère ou du muret augmentera la force du choc de la collision. Dans un cas de bris de moteur, le chaland peut traîner dangereusement le remorqueur vers l'arrière en affectant ainsi sa stabilité.

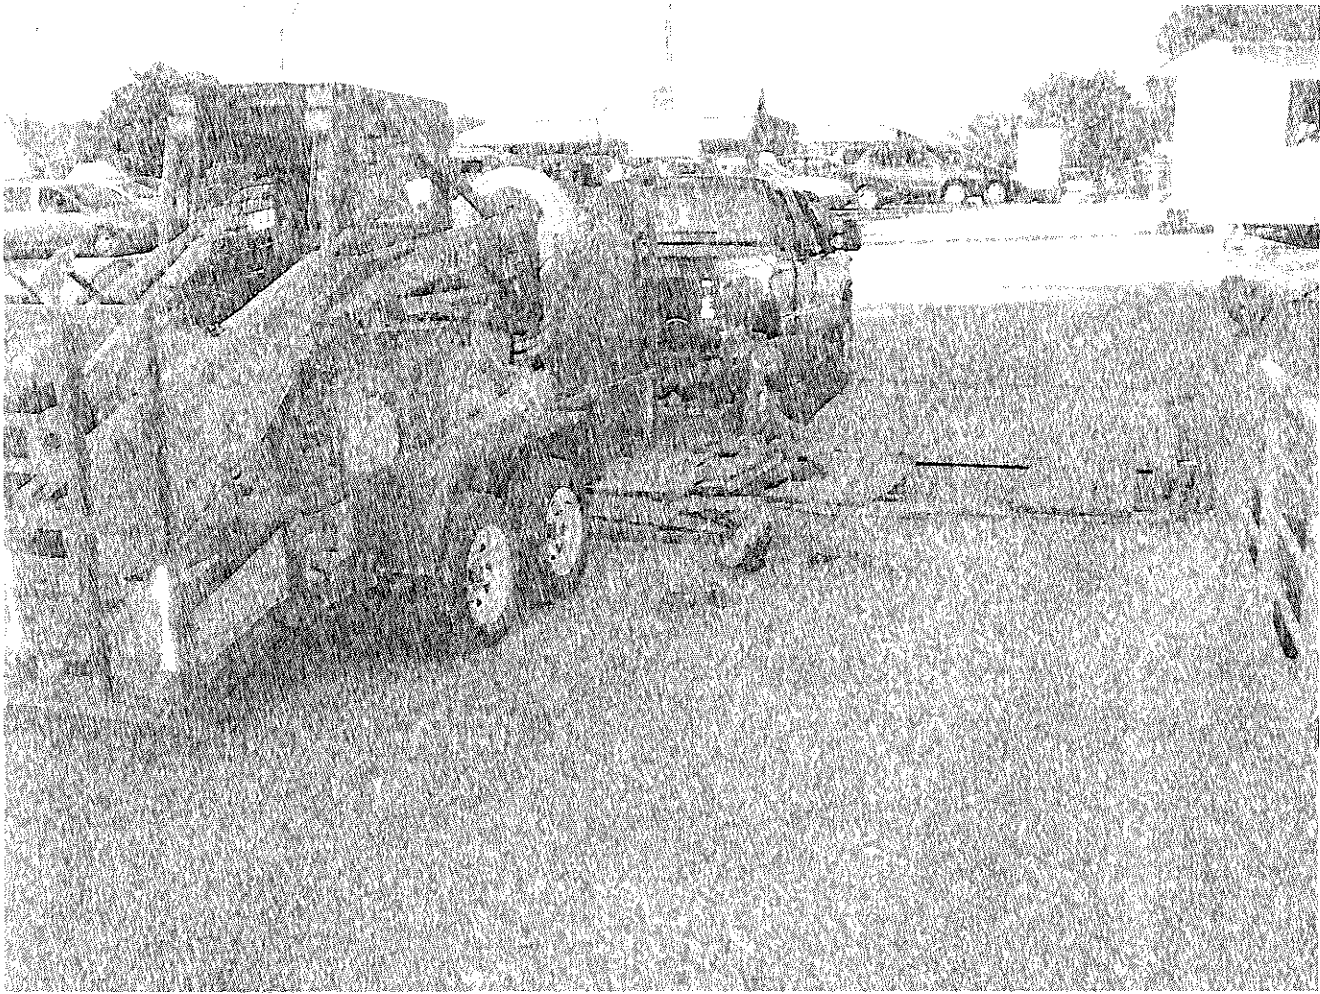
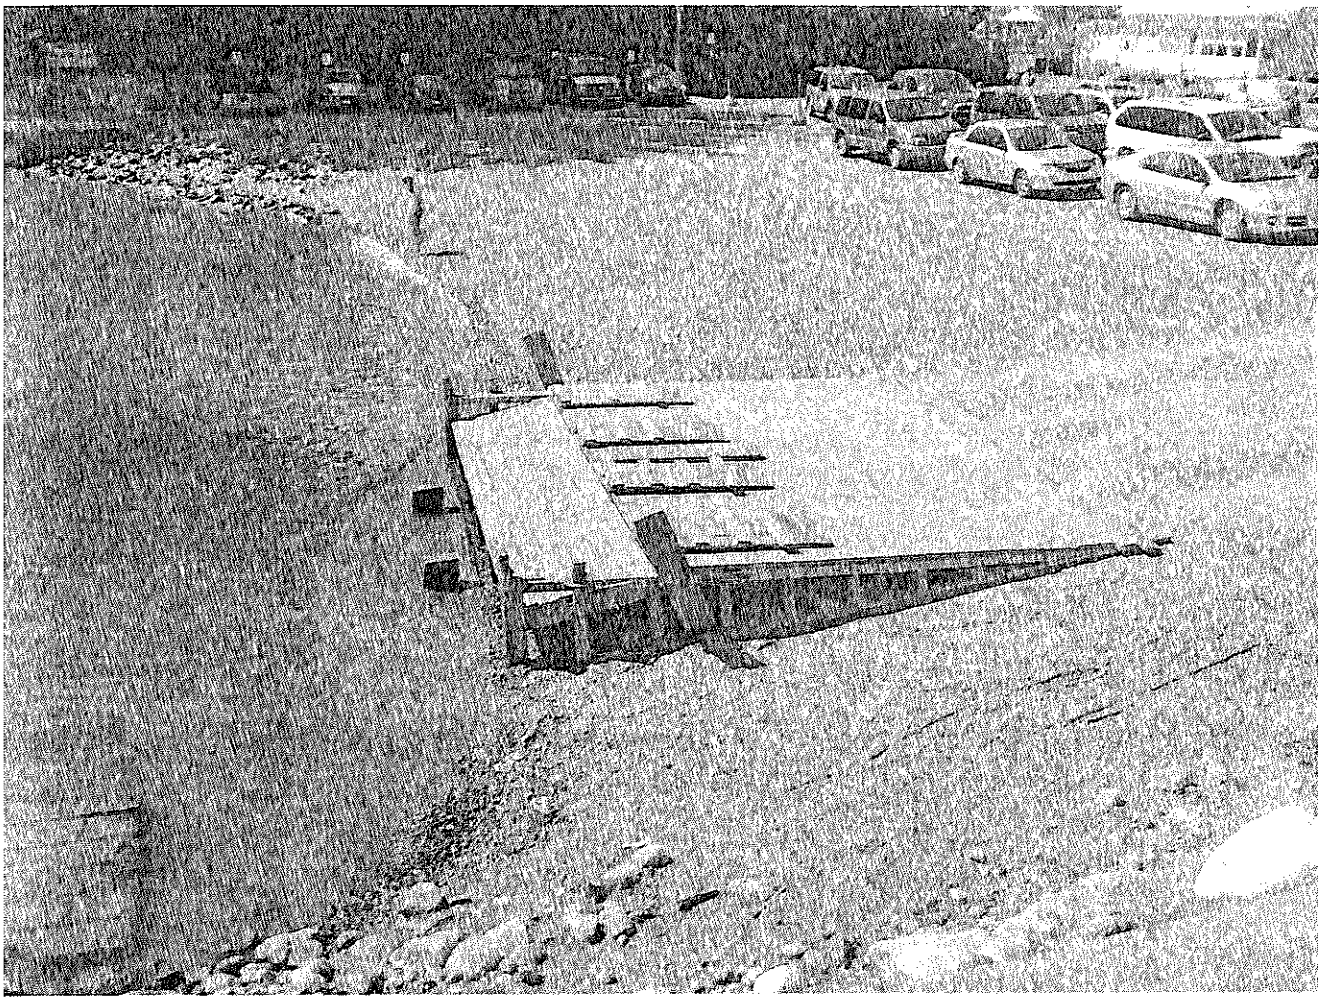
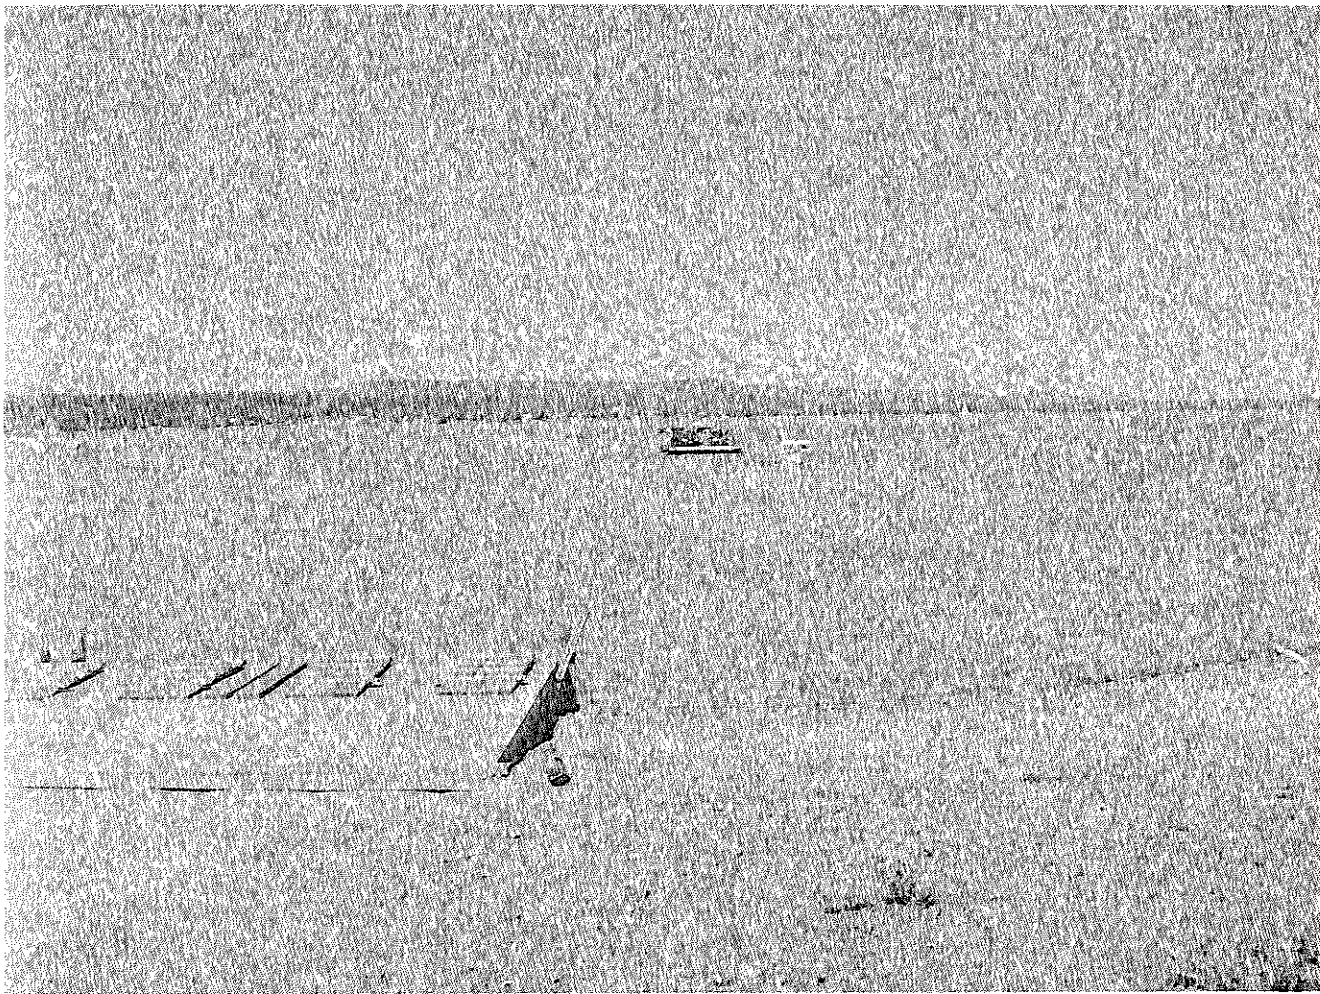
7. Il existe également un problème au niveau des rampes d'accès. Ces rampes ne sont pas conçues et fabriquées en tenant compte de la réalité des opérations de transbordement d'aujourd'hui. Elles ne rencontrent pas (de loin) la Norme CSA S826.

Il existe un risque de blessure relativement élevé pour le matelot lors des amarrages aux débarcadères. Il doit installer manuellement les chaînes d'amarrage, alors que le chaland est encore en mouvement sans possibilité de freinage. Lorsque la manœuvre n'est pas précisément réussie, c'est la chaîne installée par le matelot qui provoque l'arrêt du chaland. D'une façon régulière, le matelot doit pousser manuellement le chaland pour le remettre à sa position, pour bien l'amarrer et permettre le débarquement des véhicules. Par la suite, il doit rabattre les quatre rampes de bois du débarcadère sur l'avant du pont du chaland. Plusieurs accidents reliés à ces tâches ont été rapportés à la CSST.

Comme il a été mentionné également par notre Centre de Service de Montréal en 2001, l'article 404 de la *Loi sur la marine marchande du Canada* stipule que le capitaine de tout navire qui transporte des passagers doit fournir un moyen d'accès sûr, éclairé de façon adéquate durant la nuit, entre le navire et le rivage. Présentement, les rampes d'accès mobiles opérées manuellement rencontrent à peine cette exigence.
