Centre de contrôle environnemental du Québec
Direction de Montréal, Laval, Lanaudière et Laurentides

N/RÉFÉRENCE : 7522-14-01-00400-00

BUT(S) : <i>Inspection mensuelle de contrôle et mesure d'intégration de surface (CH4) et suivi de l'intégration de surface par le MDDEP et BFI de septembre 2005.</i>

RAPPORT D'INSPECTION

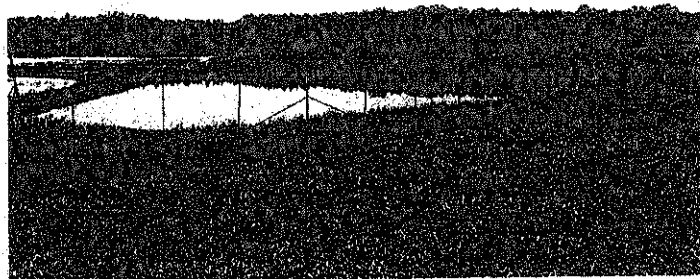
Photo # : 9

Photo montrant le bassin 1 du traitement du lixiviat.

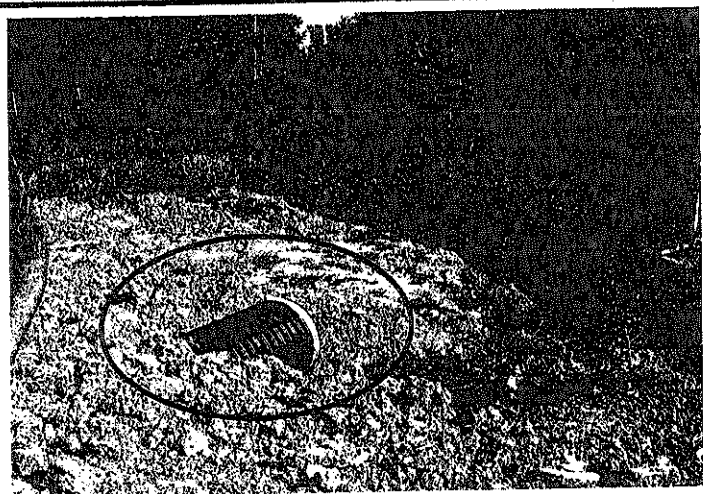
Photo # : 12

Photo montrant la sortie du bassin Est de traitement des eaux superficielles.

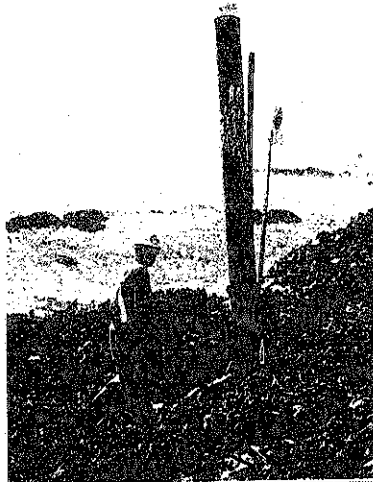
Photo # : 16

Photo montrant la prise de relevé de surface en périphérie d'un puits dans le décret 89-2004. Une lecture de 1116,0 ppm de CH4 a été obtenue en périphérie de ce puits et une odeur de déchet était perceptible.

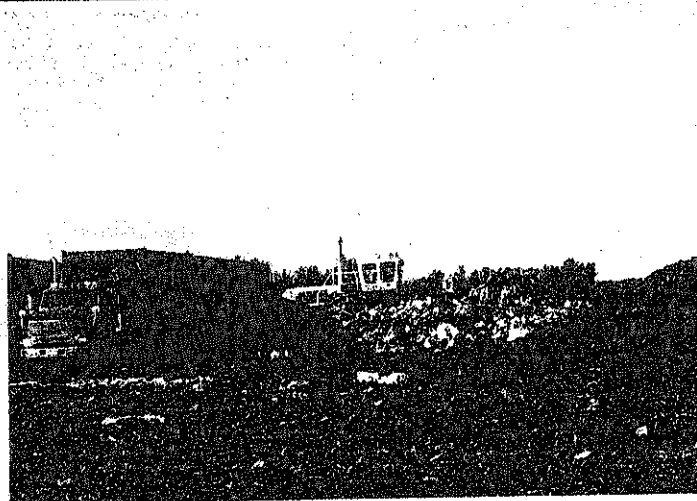
Photo # : 18

Photo montrant les activités d'enfouissement au front de déchet.

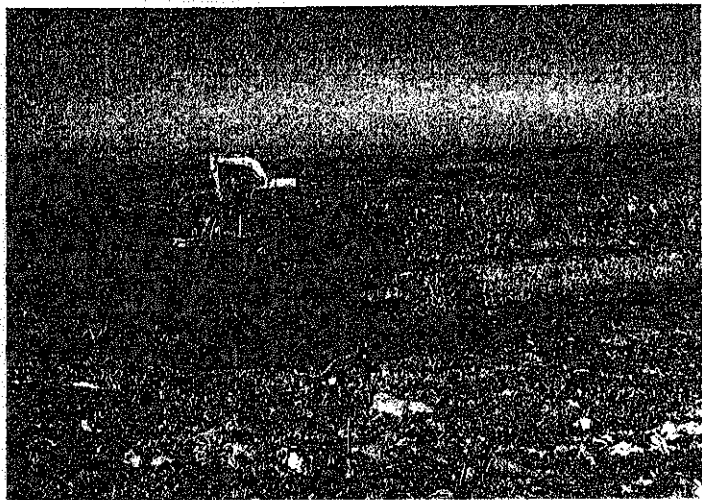
Photo # : 21

Photo montrant le secteur en excavation au nord des drains 23-24 du décret 89-2004. Cette partie recevra des déchets quand elle sera complétée.

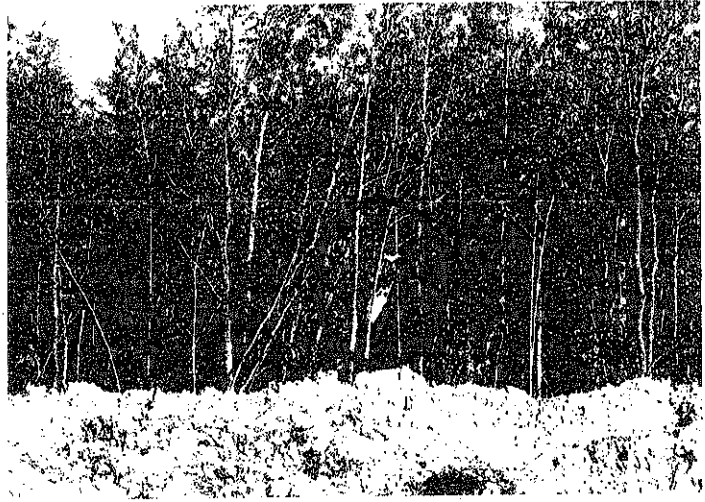
Photo # : 25

Photo montrant des déchets légers dans les arbres à l'Est du site.

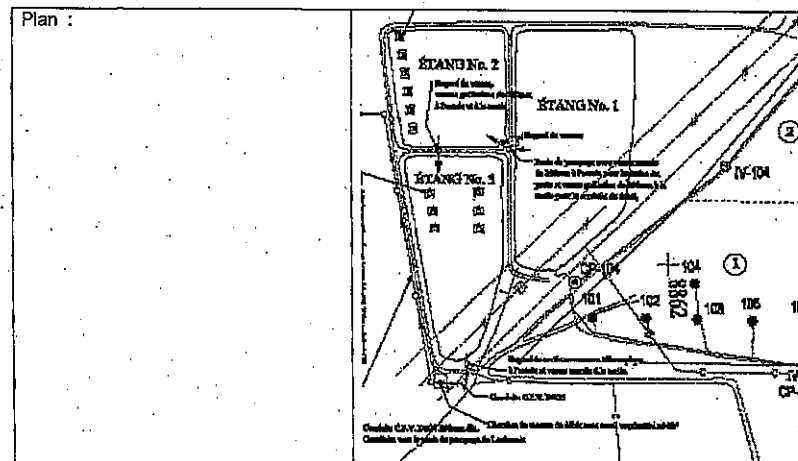
Point dépassant 500 ppmv suite à l'échantillonnage de surface intégré

Localisation du point :	8862. Nord : 5065572,927 Est : 301673,513 Concentration initiale : 1489 ppmv Date du relevé : juillet 2005
Description sommaire des lieux :	Sud est de la cellule #1

Date	Travaux	concentration ppmv
20 juillet 2005	Calibration du secteur	6

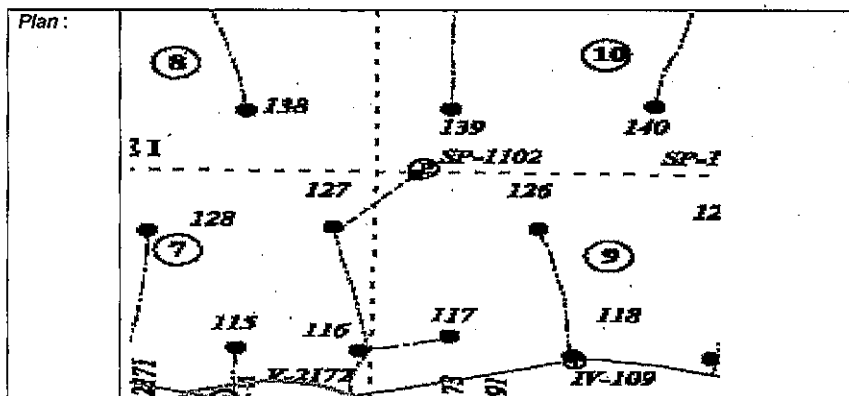
Point dépassant 500 ppmv suite à l'échantillonnage de surface intégré

Localisation du point : Champ1, Station de pompage SP-1102	Nord : 5 066 268 Est : 301 649 Concentration initiale : supérieure à 500 ppmv Date du relevé : 3 octobre 2005
Description sommaire des lieux :	Station de pompage SP-1102

Date	Travaux
14 avril 2005	Installation d'un drain annulaire de 2'' sous couvert de 2m d'argile recouvert d'un géocomposite
septembre 2005	Réinstallation d'argile et d'un géocomposite (Voir photo 1)

Date	Travaux
5 au 6 oct. 2005	1) Remplacement de l'argile périphérique par de l'argile de meilleure qualité avec un géocomposite intercalé. 2) Installation d'un couvert de terre végétale pour ensemencement

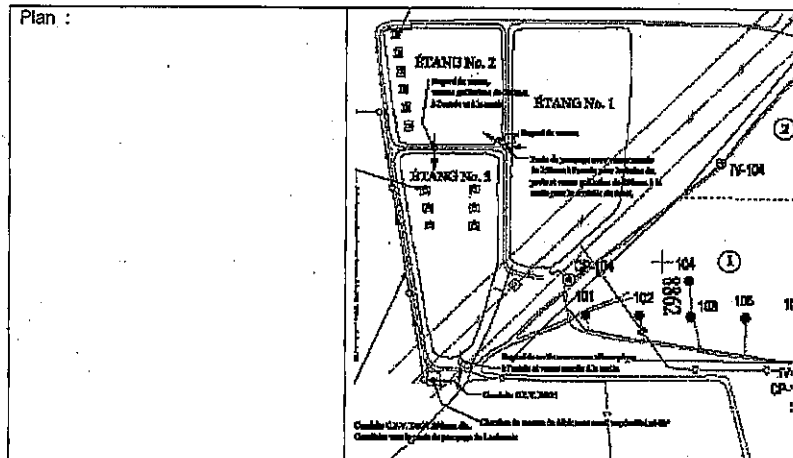
Point dépassant 500 ppmv suite à l'échantillonnage de surface intégré

Localisation du point :	8862 Nord : 5065572,927 Est : 301673,513 Concentration initiale : 1489 ppmv Date du relevé : juillet 2005
Description sommaire des lieux :	Sud est de la cellule #1

Date	Travaux	concentration ppmv
20 juillet 2005	Calibration du secteur	6

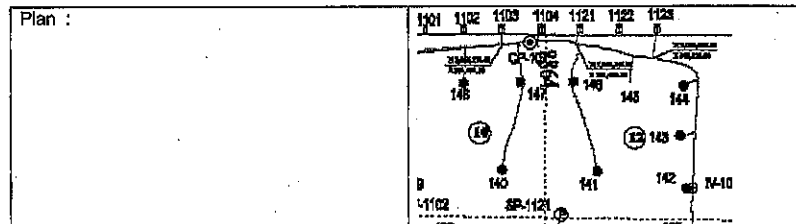
Localisation du point :	8864 Nord : 5086413,572 Est : 301484,573 Concentration initiale : 7763 ppmv Date du relevé : juillet 2005
Description sommaire des lieux :	Ouest cellule #10

Date	Travaux	concentration ppmv
20 juillet 2005	Les sorties de nettoyages sont vacuum	10

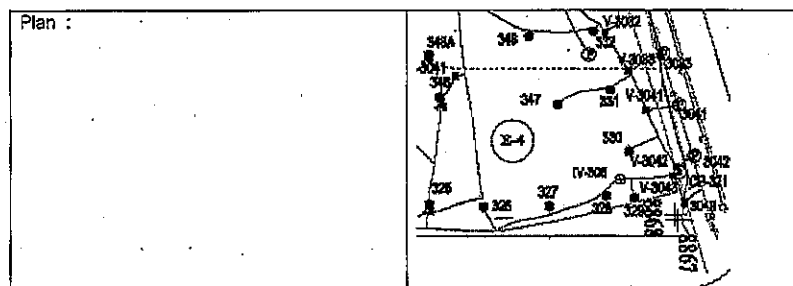
Localisation du point :	No. pts	Latitude	Longitude	CH ₄
	8867	5066987,118	302526,151	838,21
	8868	5066985,086	302520,836	517,21
	Date du relevé : juillet 2005			
Description sommaire des lieux :	Nord est cellule E4

Date	Travaux	concentration ppmv
21 juillet 2005	<p>Lors de l'échantillonnage il manquait de vacuum causé par la station de pompage CP-324 qui était colmatée. Elle a été remplacée lors de la période d'échantillonnage.</p> <p>En plus, au niveau du puit 323 il y a présence d'une contrepenne sur le collecteur principal. Pour réparer la contrepenne, une étude de stabilité est nécessaire avant de creuser dans ce secteur sur une épaisseur d'environ 4,5 m. La planification des travaux est débutée et les sondages de l'épaisseur sont en cours.</p>	500

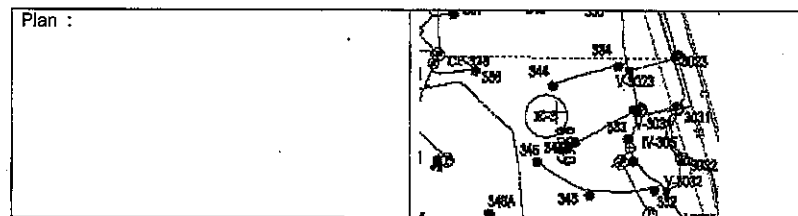
Localisation du point :	No. pts 8869	Latitude 5066824,041	Longitude 302258,794	CH ₄ 2845,21
Description sommaire des lieux :	Cellule E3

Date	Travaux	concentration ppmv
21 juillet 2005	Calibration du secteur	30

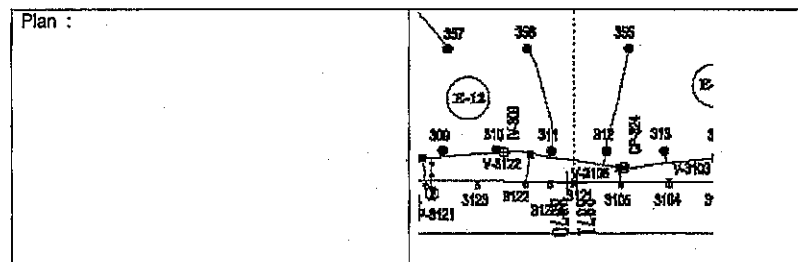
Localisation du point :	No. pts	Latitude	Longitude	CH ₄
	8870	5066000,25	302494,536	1518,21
	8871	5066008,218	302494,928	682,21
Description sommaire des lieux :	Est de la cellule E10

Date	Travaux	concentration ppmv
20 juillet 2005	Sortie de nettoyage sont sous vacuum et le niveau de l'eau du secteur est plus bas depuis le pompage du lixiviat à partir de la station de pompage SP-3090.	30

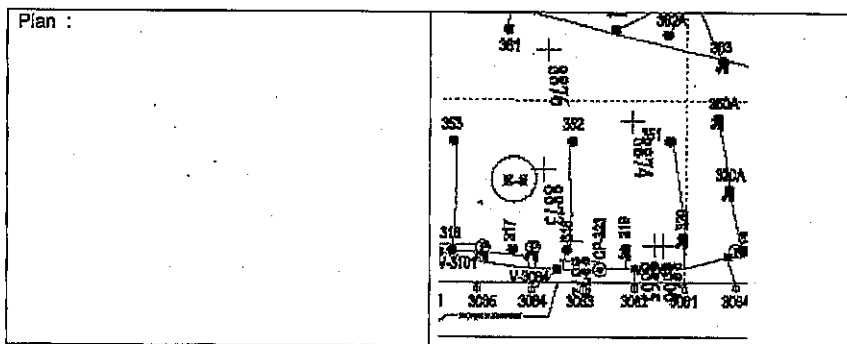
Localisation du point :	No. pts 8872	Latitude 5066363,302	Longitude 302473,269	CH ₄ 5940,21
Date du relevé : juillet 2005				
Description sommaire des lieux :	Est cellule E8 près de la SP-3084

Date	Travaux	concentration ppmv
20 juillet 2005	Pose d'un géocomposite. Depuis le 4 juillet, ajout d'une pompe dans la SP-3084 pour diminuer le niveau de l'eau ce qui a permis de mettre sous vacuum le secteur. Advenant la non réduction du méthane d'ici la fin juillet évaluation de la pose d'un collecteur circulaire atour de la station SP-3084 sera nécessaire.	2000
25 juillet 2005	Installation d'une pompe dans la SP-3085 ce qui permettra de baisser plus rapidement le niveau de l'eau dans ce secteur et permettre d'installer le colleteur circulaire à la SP-3084 plus rapidement.

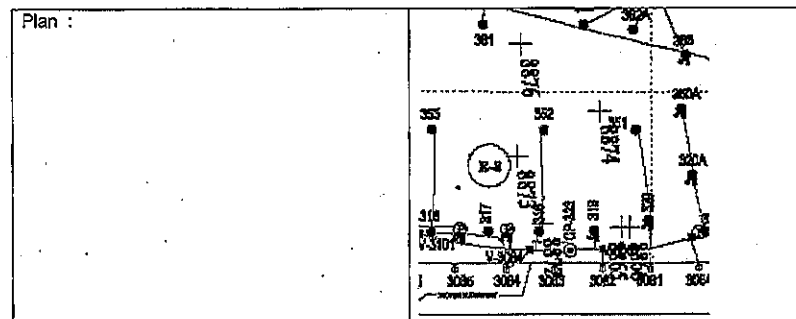
Localisation du point :	No. pts 8873	Latitude 5066341,278	Longitude 302406,98	CH ₄ 533,21
Date du relevé : juillet 2005				
Description sommaire des lieux :	Centre de la cellule E8

Date	Travaux	concentration ppmv
21 juillet 2005	Calibration du secteur	100

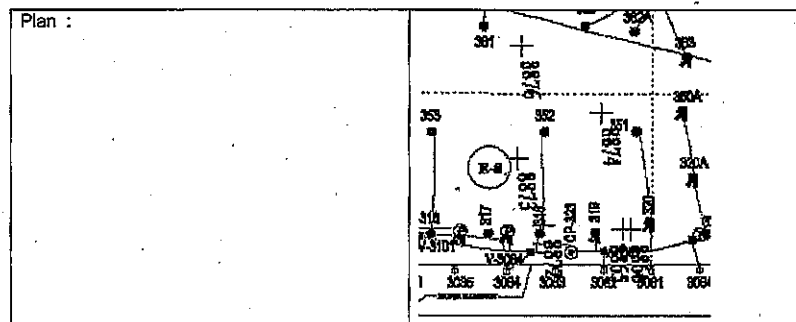
Localisation du point :	No. pts 8874	Latitude 5066424,278	Longitude 302367,323	CH ₄ 507,21
Date du relevé : juillet 2005				
Description sommaire des lieux :	Nord ouest de la cellule E8

Date	Travaux	concentration ppmv
21 juillet 2005	Augmentation du vacuum au puit 351	400

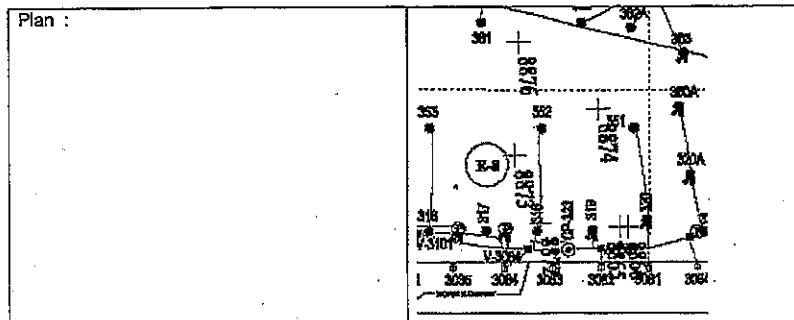
Localisation du point :	No. pts 8876	Latitude 5066350,401	Longitude 302298,422	CH ₄ 4190,21
	Date du relevé : juillet 2005			
Description sommaire des lieux :	Est de la cellule E7

Date	Travaux	concentration ppmv
21 juillet 2005	Calibration du secteur	40

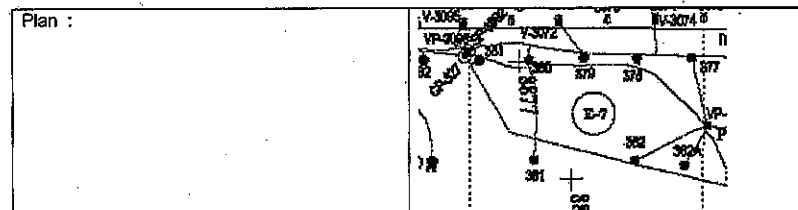
Localisation du point :	No. pts	Latitude	Longitude	CH ₄
	8877	5086305,072	302181,803	554,21
Description sommaire des lieux :

Date	Travaux	concentration ppmv
20 juillet 2005	Augmentation du vacuum des puits 379 et 380. La pose d'une membrane géocomposite permettra d'augmenter encore le vacuum dans ce secteur.	550

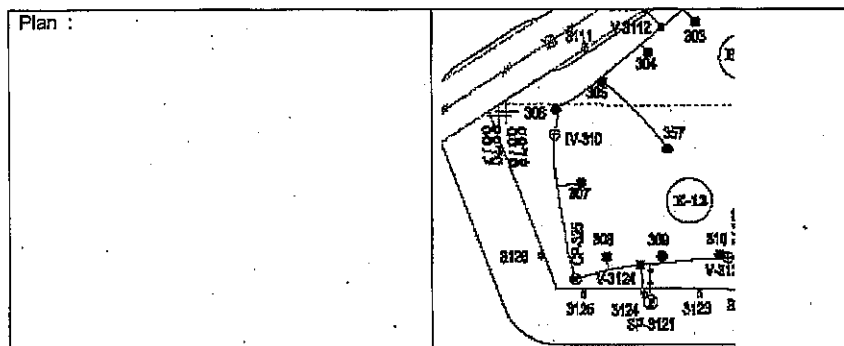
Localisation du point :	No. pts	Latitude	Longitude	CH ₄
	8878	5065747,119	302317,505	1954,21
	8879	5065739,705	302320,88	3039,21
Description sommaire des lieux :	Sud ouest de la cellule E12

Date	Travaux	concentration ppmv
20 juillet 2005	Ajout d'une membrane géocomposite et augmentation du vacuum au puit 306.	2000
	Ajout d'argile dans ce secteur.
