N/RÉFÉRENCE : 7522-14-01-00400-00

1. Plan montrant les endroits des dépassements de la norme du 500 ppm CH4 en surface.		
BUT(S) : Inspection mensuelle de contrôle et mesure d'intégration de surface (CH4).

## RAPPORT D'INSPECTION

BUT(S) : <i>Inspection mensuelle de contrôle et mesure d'intégration de surface (CH4) et suivi de l'intégration de surface par le MDDEP et BFI de septembre 2005.</i>

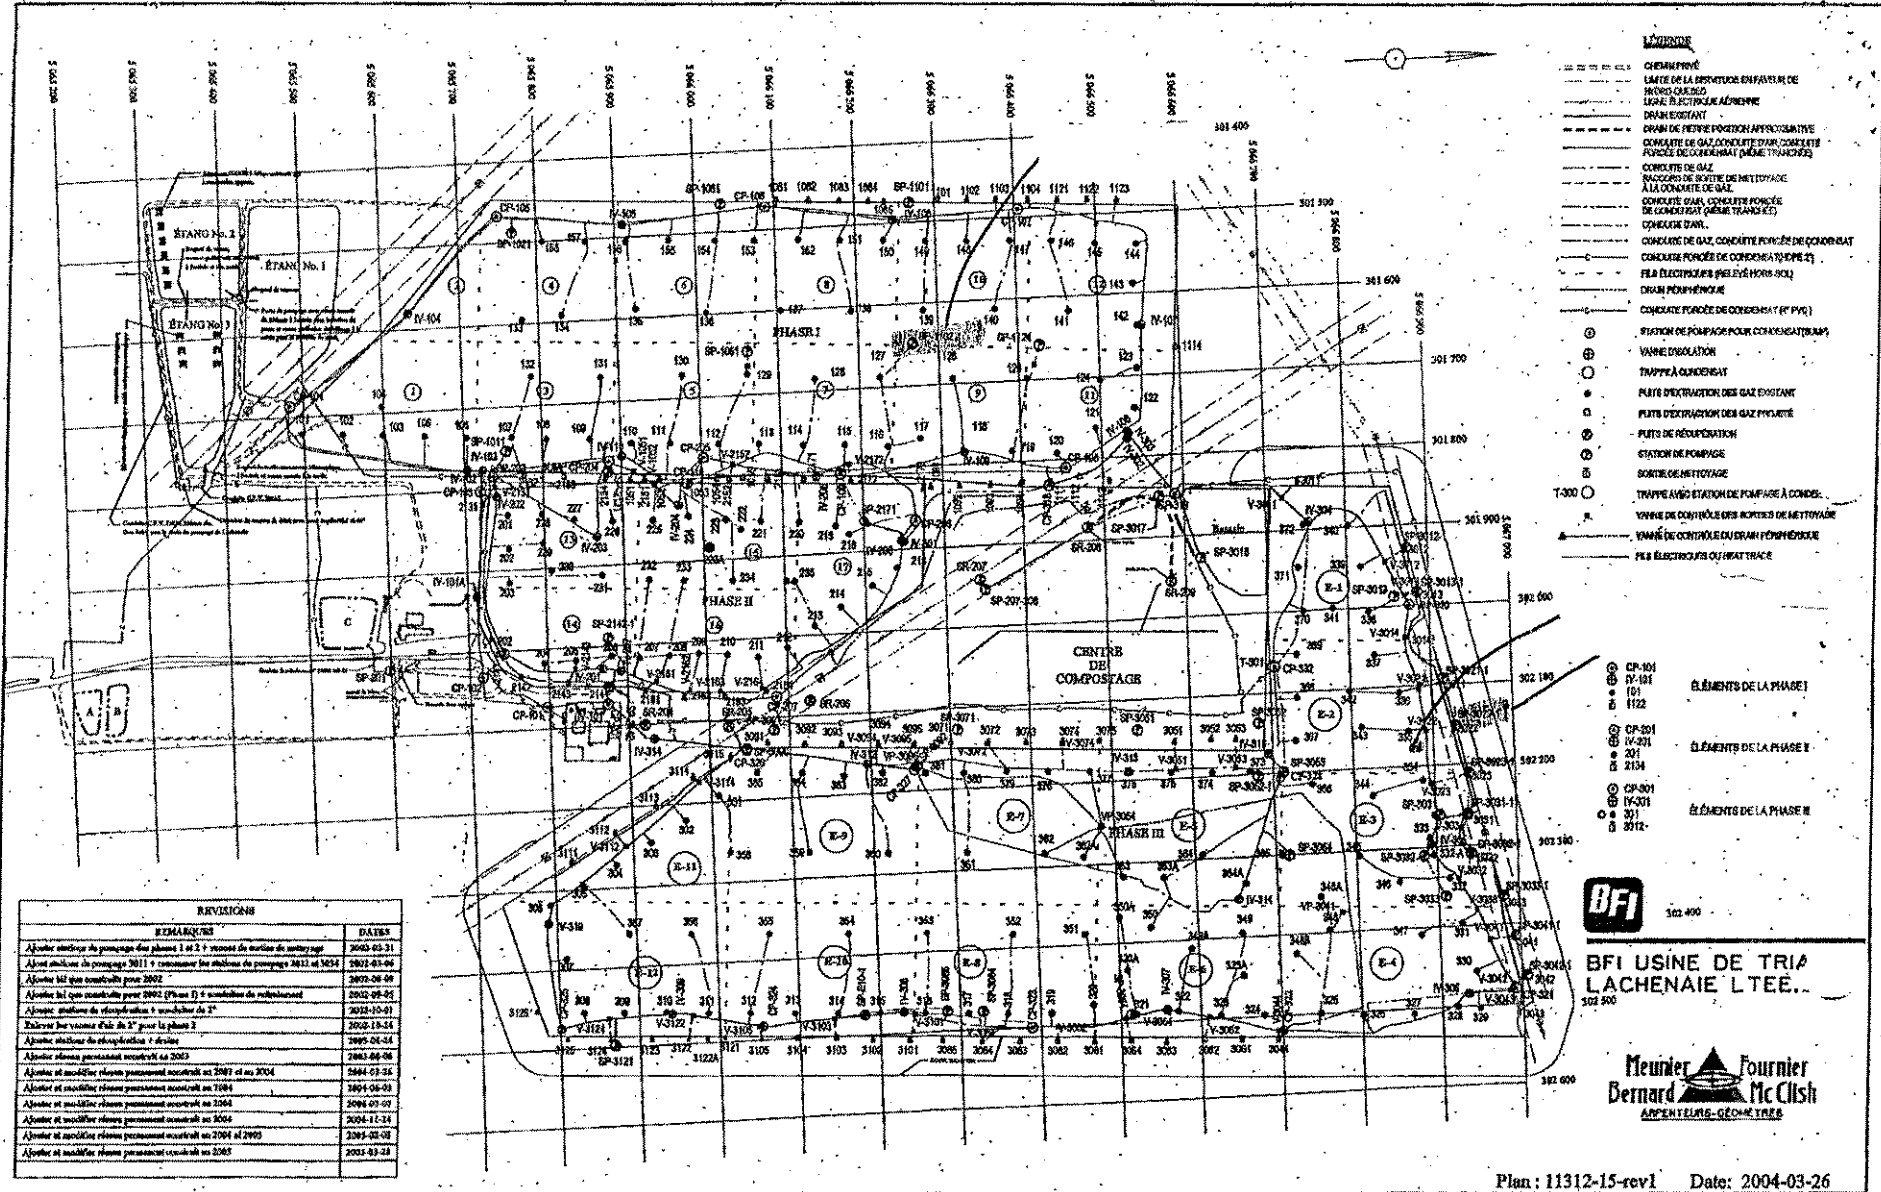
## **ANNEXE 1**

Il y a eu trois secteurs où des dépassements de la norme du 500 ppm CH<sub>4</sub> ont été observés (condition 12 des exigences techniques du décret 89-2004). Au point SP 1102 (station de pompage), située entre les champs 8 et 9 de la phase, une lecture de 16 000 ppm de CH<sub>4</sub> a été relevé dans une fissure du recouvrement final en périphérie de la station de pompage. La périphérie de cette même station a donné des résultats dans la plage de 2 000 ppm de CH<sub>4</sub>. Suite à ce constat, des travaux d'ajout d'argile et de reprofilage aura lieu dans ce secteur pour contrer cette problématique, ces travaux débuteront aujourd'hui même. Au Nord-Est du puits 335 (cellule E-2) d'extraction du biogaz, nous avons obtenus un résultat de 3 200 ppm CH<sub>4</sub>. À noter que dans ce secteur une conduite a été aménagée entre la phase 3 et le décret 89-2004. Cette conduite a comme but de capter les biogaz produits dans l'agrandissement Nord (89-2004). Les travaux ont fait en sorte qu'il y a eu excavation et manipulation d'argile, la végétation qui était présente sur le recouvrement final a alors été détruite. L'argile est fracturé et le sol sans végétation. Il y aura ajout d'argile dans ce secteur et ajout de « top soil » pour une bonne reprise de la végétation. Dans une fissure de l'argile, en bordure de la sortie de nettoyage SP-3022, une lecture de 17 600 ppm CH<sub>4</sub> a été observée. Les mêmes travaux, que le puits d'extraction du biogaz 335, seront faits. Aucun goéland présent sur le site.

- ▶ De faire une reprise de mesure du méthane en surface, sur les secteurs mentionnés dans ce rapport au cours du mois d'octobre 2005, afin de s'assurer que l'entreprise a effectué les correctifs requis pour le respect du seuil d'intervention de 500 ppm ;
- ▶ Faire une inspection mensuelle en octobre 2005.

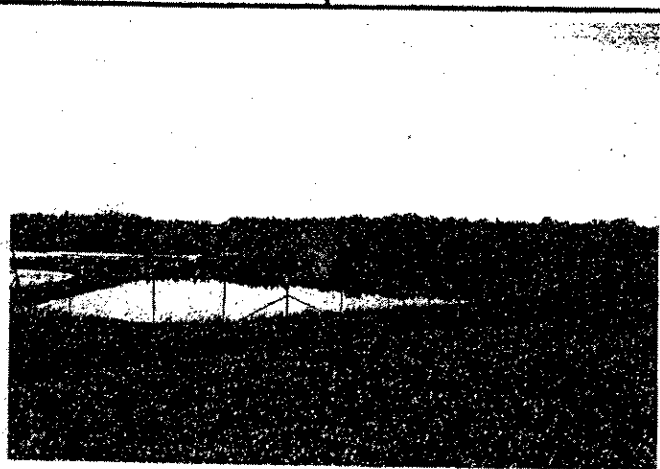
Photo montrant le bassin 1 du traitement du lixiviat.

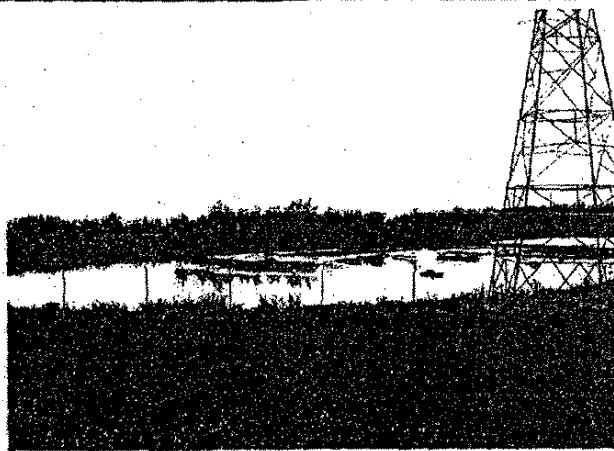
Photo montrant le bassin 3 du traitement du lixiviat. Tous les aérateurs sont en fonction.

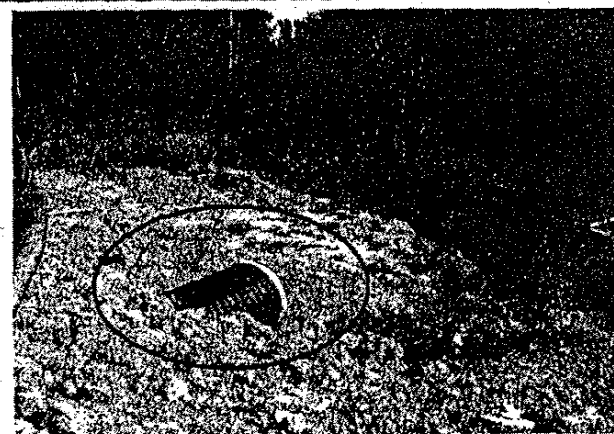
Photo montrant la sortie du bassin Est de traitement des eaux superficielles.

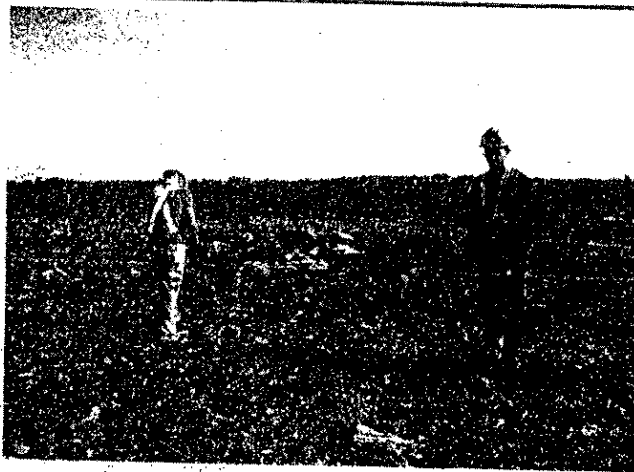
Photo montrant la prise de relevé de surface sur le dessus Est du décret 89-2004. Aucun dépassement de la norme de 500 ppm CH4 n'a été observé sur le dessus de la pile de déchets. Le recouvrement est fait de fluff.

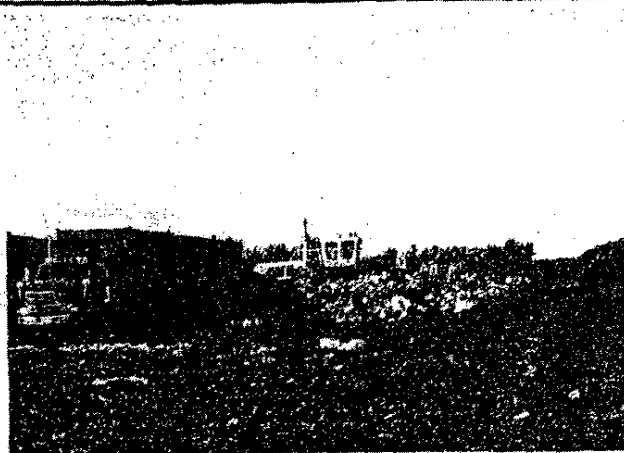
Photo montrant les activités d'enfouissement au front de déchet.
