RAPPORT D'ENQUÊTE MARITIME
M99L0126

ÉCHOUEMENT ET PERTE TOTALE
DU VRAQUIER *ALCOR*
DANS LA TRAVERSE DU NORD, SUR LE FLEUVE SAINT-
LAURENT
LE 9 NOVEMBRE 1999

ET LA QUASI-COLLISION SUBSÉQUENTE ENTRE
LE NAVIRE-CITERNE *ETERNITY* ET
LE PORTE-CONTENEURS *CANMAR PRIDE*
LE 5 DÉCEMBRE 1999

Rapport numéro M99L0126

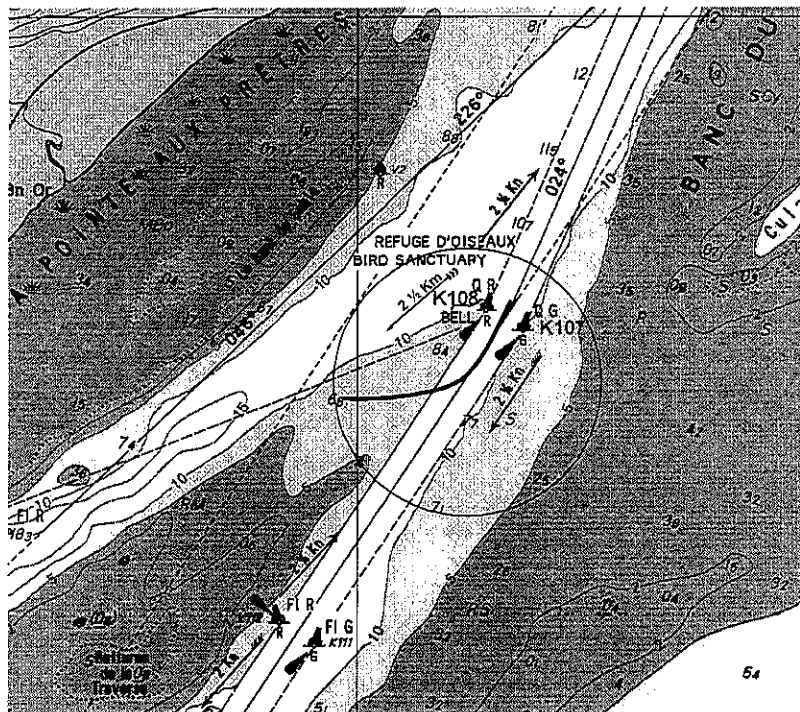
Figure 1. Route approximative suivie par le *Alcor* dans le chenal jusqu'à l'endroit où il s'est échoué

alors échoué par 47°03'29,5" de latitude N et 070°45'09,1" de longitude W, sur un cap orienté au 285°V environ. (La figure 1 présente la route suivie par le navire et enregistrée par le système de positionnement global différentiel (DGPS) du pilote.)

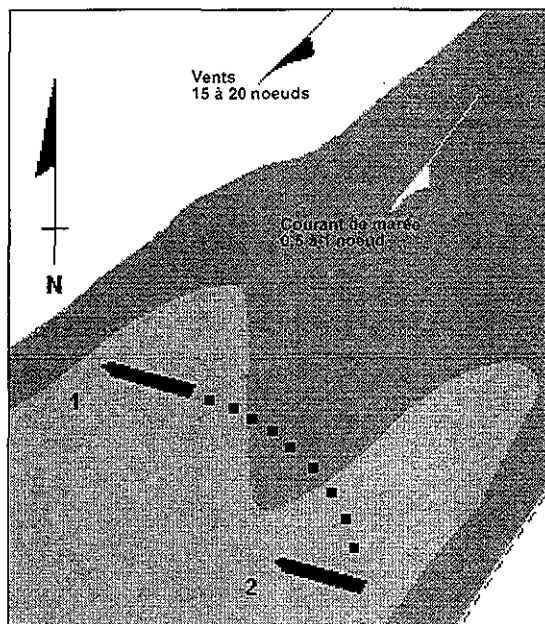
Figure 5. Premier (1) et deuxième (2) échouements. Les positions sont des approximations

arrière toute, et les remorqueurs ont repris leur intervention, mais sans résultat. Le *Alcor* s'était déplacé d'environ 2,8 encablures vers le sud-est et s'était à nouveau échoué, cette fois par 47°03'08" N et 070°45'12" W (voir la figure 5).

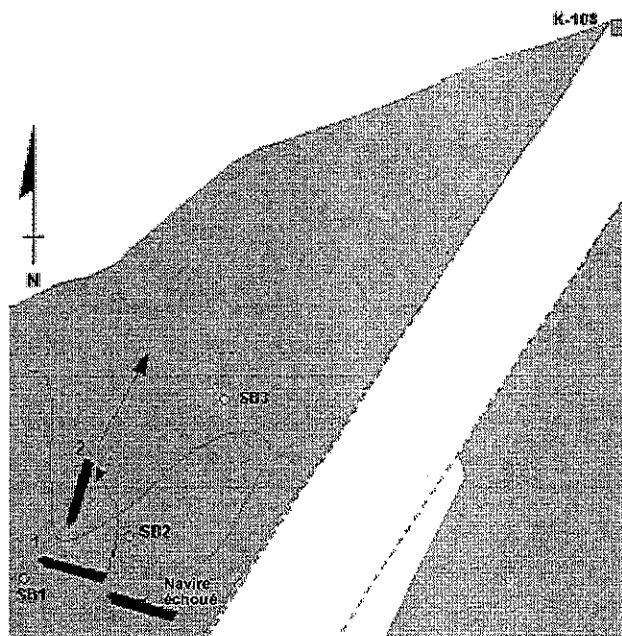
Figure 6. Le renflouement. Les « SB » sont des bouées spéciales utilisées pour le renflouement. Les positions sont des approximations

Vers 15 h 40, par ses propres moyens et avec l'aide des remorqueurs placés à l'avant et à l'arrière, le *Alcor* a commencé à avancer (voir la figure 6, position 1) avant de pivoter, l'arrière vers tribord pour se retrouver sur un cap orienté au 215° V environ, parallèlement aux hauts-fonds qui se trouvaient de chaque côté de lui (voir la figure 6, position 2). Une fois le *Alcor* ainsi placé, on a fait machine arrière pour le faire culer avec l'aide du remorqueur placé à l'arrière. L'opération s'est déroulée comme prévu.

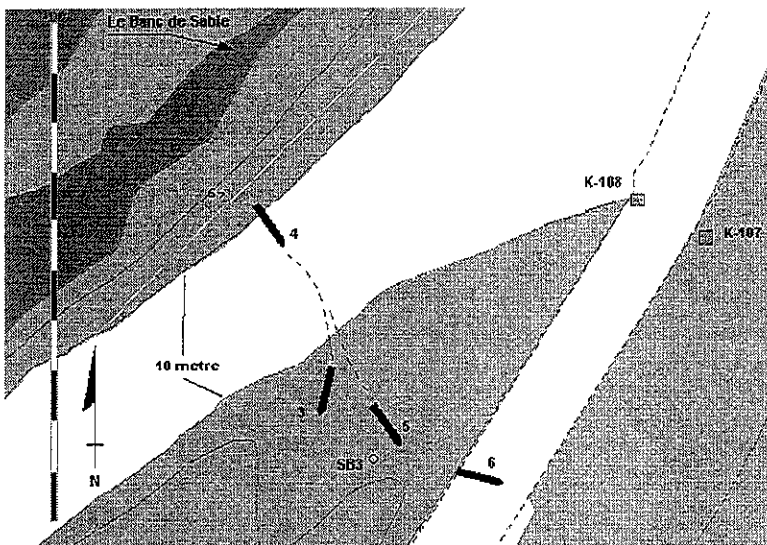
Figure 7. Renflouement vers le chenal. Les positions sont des approximations

Vers 15 h 50, alors que le nez du *Alcor* se trouvait juste au-delà de la bouée spéciale, à bâbord (voir la figure 7, position 3), le chef des opérations de sauvetage maritime a demandé si l'un des pilotes était prêt à prendre la conduite du navire. Le premier pilote a répondu par l'affirmative; il a pris la conduite du navire et a demandé au remorqueur de tirer le *Alcor* en direction de la bouée K-108. Le second pilote surveillait l'un des radars, tandis que le capitaine des opérations de sauvetage maritime surveillait l'autre. La visibilité était bonne avant le renflouement, mais elle était maintenant de quelque 0,5 nm, et parfois elle était encore plus faible.

tirer le navire et a donné l'ordre de placer la machine en marche avant. Le chef des opérations de sauvetage maritime a placé le transmetteur d'ordres de la machine principale à en avant demie (voir la figure 7, position 4).

manoeuvre arrière. Idéalement, le câble de remorque aurait dû garder du mou pendant toute la manoeuvre arrière. Plus tard, la poussée de la machine en marche avant du *Alcor* et la traction du remorqueur placé à l'avant ont cassé l'erre en arrière du *Alcor* qui a commencé à avancer. Peu après, vers 16 h 15, la bouée SB3, émergeant de la brume par l'avant tribord, est devenue visible de la timonerie du *Alcor* (voir la figure 7, position 5). Comme le premier pilote ne donnait pas d'ordre, le second pilote, qui l'assistait, s'est affirmé et a ordonné au remorqueur de l'avant de tirer le *Alcor* en direction de la bouée K-108, pour éloigner le navire des hauts-fonds à tribord. Cette intervention a placé davantage l'avant du *Alcor* vers bâbord, jusqu'à un cap entre 110°V et 100°V alors que le navire arrivait dans le chenal (voir la figure 7, position 6).

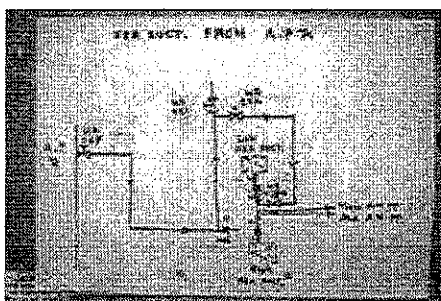
Photo 2. Croquis

Peu après, le navire jette l'ancre et on procède à l'inspection de son circuit de refroidissement. Un inspecteur de Transports Canada qui a embarqué avant la remise à flot entreprend l'inspection en examinant les deux crépines d'aspiration à la mer; il constate qu'elles sont toutes deux obstruées par de la glace. L'inspecteur consulte les plans du navire et avise le service machine des divers moyens à sa disposition pour refroidir les machines lorsque le navire navigue dans des eaux couvertes de glaces. Pour mieux informer le personnel, on affiche des croquis (Photos 2 et 3) à côté des panneaux de démarrage de la pompe de refroidissement principale et des pompes de refroidissement auxiliaires.

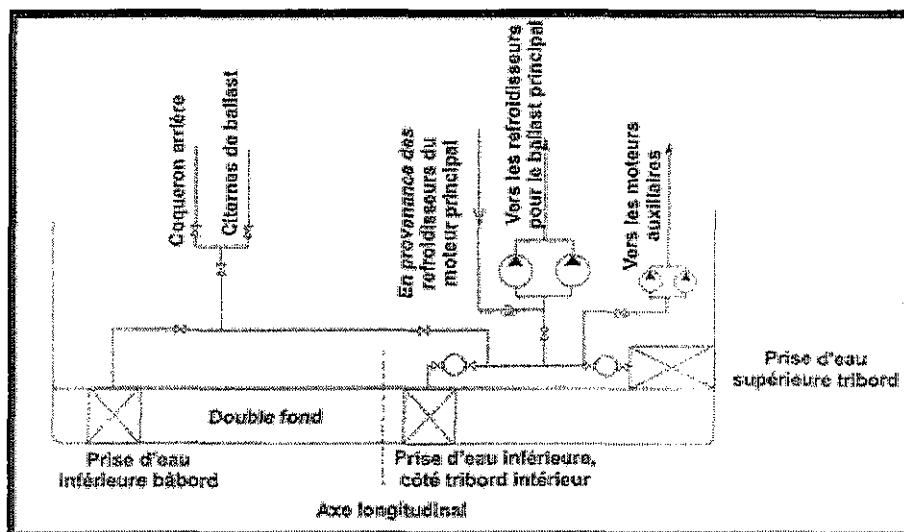
Figure 2. Schéma du circuit de refroidissement du *Great Century*

Le circuit de refroidissement de la machine principale est séparé de celui des génératrices. Les génératrices étaient équipées de dispositifs de protection intégrés qui provoquaient l'arrêt automatique des moteurs en cas de surchauffe. Le navire n'était pas conçu pour faire recirculer l'eau de mer de refroidissement pour la machine principale et les génératrices, quand le navire naviguait dans des eaux couvertes de glace. Toutefois, il y avait une connexion entre le coqueron arrière, les citernes de ballast, la cale 4 et la prise d'eau du circuit principal de refroidissement à eau de mer, mais on ne considérait pas qu'il s'agissait d'un circuit interne de refroidissement en circuit fermé. Le circuit est utilisable tant qu'il y a de l'eau dans la citerne d'où l'eau est prélevée, ou tant qu'il est possible de remplir la citerne. Le navire était sur lest au moment de l'accident; ses citernes de ballast contenaient au total 24 247 tonnes métriques d'eau de ballast qui auraient pu servir au refroidissement de la machine principale et des génératrices.

La température du circuit de circulation d'eau de mer de la machine principale est réglée par un robinet à trois voies installé à la sortie des refroidisseurs, qui permet à une partie de l'eau de revenir à la prise d'aspiration de la pompe. Le robinet à trois voies est contrôlé par un appareil thermo-pneumatique relié à un capteur placé à la sortie du refroidisseur d'air, et dont la valeur de réglage est de 25 °C.

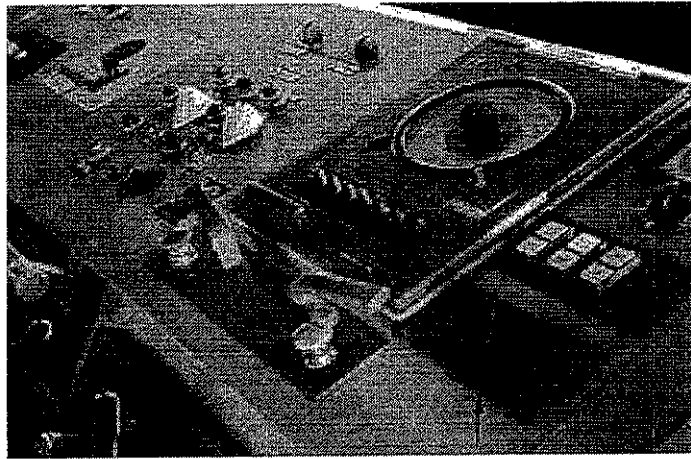
Commutateur qui sert à sélectionner l'unité d'assistance voulue à partir du poste de gouverne.
