*RAPPORT D'ÉTUDE  
DE SÉCURITÉ*

**DOSSIER NO : 5.6.0 /01 / R00108-01-110**

**ROUTE 108 ET 147**

**WATERVILLE**

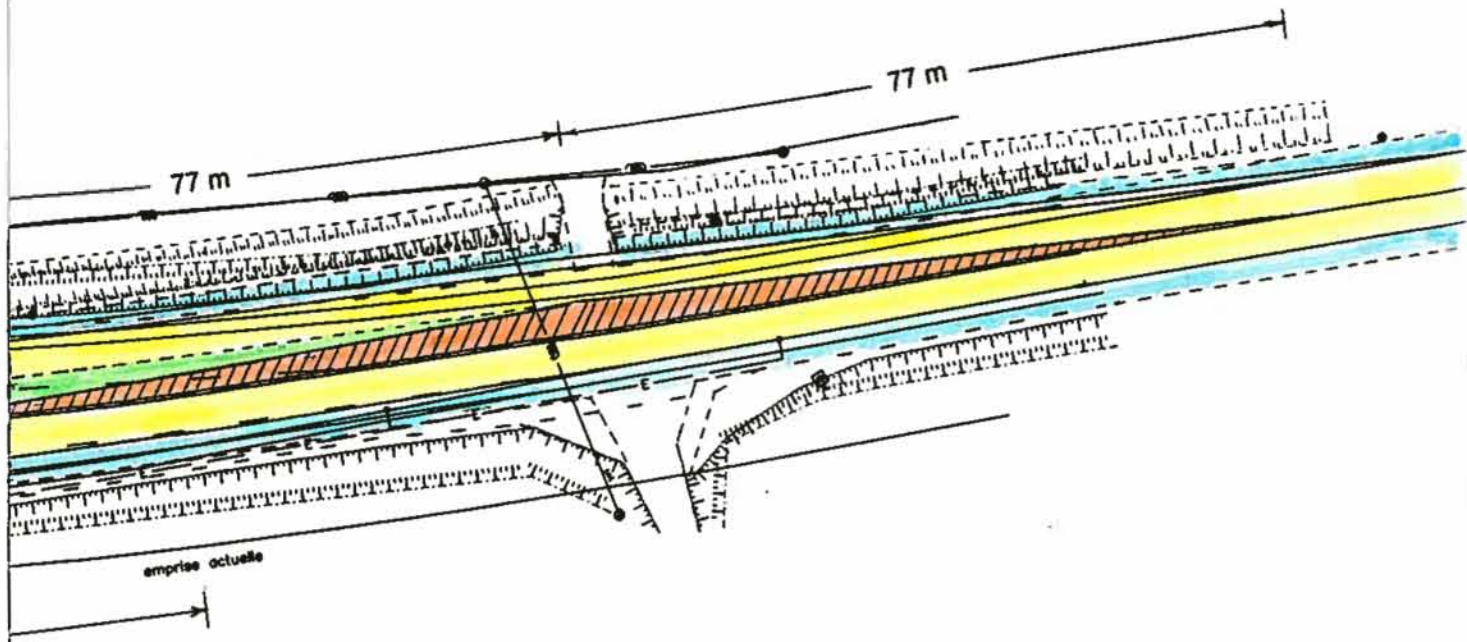
OPTION 1 V/G avec marquage

OPTION 1 –VVG en marquage	OPTION 2 – VVG protégée et îlot déviateur	OPTION 3 – Carrefour giratoire
<p><b>Avantages :</b></p> <ul style="list-style-type: none"> <li>➤ Option peu dispendieuse</li> <li>➤ Offre un refuge en marquage pour le VG de l'approche Est</li> <li>➤ Aucune expropriation, donc réalisable rapidement</li> </ul>	<p><b>Avantages :</b></p> <ul style="list-style-type: none"> <li>➤ Améliore la problématique des collisions arrières sur la rte 147 et de l'accès Wera</li> <li>➤ Aménagements (îlots et chicane) créent un rétrécissement qui peut amener une réduction de vitesse</li> <li>➤ Îlot déviateur offre une meilleure lisibilité de l'intersection, et améliore la gestion et la fluidité sur la route 147</li> <li>➤ 1<sup>ère</sup> étape requise pour l'installation de feux tricolores</li> </ul>	<p><b>Avantages :</b></p> <ul style="list-style-type: none"> <li>➤ Réduction des vitesses et du nombre de conflits</li> <li>➤ Réduction du nombre et gravité des accidents</li> <li>➤ Élimine le type de collision arrière due aux hésitations</li> <li>➤ Conserve des accès sécuritaires pour les deux commerces</li> <li>➤ Meilleure fluidité qu'un feu tricolore surtout en période hors pointe</li> <li>➤ Diminue la fréquence d'arrêt complet</li> </ul>

<p><b>Désavantages :</b></p> <ul style="list-style-type: none"> <li>➤ Ne règle aucune des problématiques d'accidents</li> <li>➤ Ne favorise pas une diminution des vitesses</li> <li>➤ N'amène pas de solution pour améliorer le NdS sur la route 147</li> </ul>	<p><b>Désavantages :</b></p> <ul style="list-style-type: none"> <li>➤ Expropriation du commerce Beaulieu</li> <li>➤ Rapprochement de la résidence Wera</li> <li>➤ Manœuvres des gros camions plus ardues</li> <li>➤ VG de la route 147 amélioré mais encore difficile</li> </ul>	<p><b>Désavantages :</b></p> <ul style="list-style-type: none"> <li>➤ Sensibilisation de la population pour la réussite de l'utilisation du giratoire lors de la mise en fonction</li> <li>➤ Déneigement plus exigeant</li> <li>➤ Pourrait observer un déplacement des accidents de type perte de contrôle dans les chicanes au lieu de l'intersection.</li> </ul>
