Érosion des berges du parc national de la Pointe-Taillon

État de situation, rappels historiques et suivi des berges de 2002 à 2013

Par
Dominique Crépin, biologiste

Novembre 2013

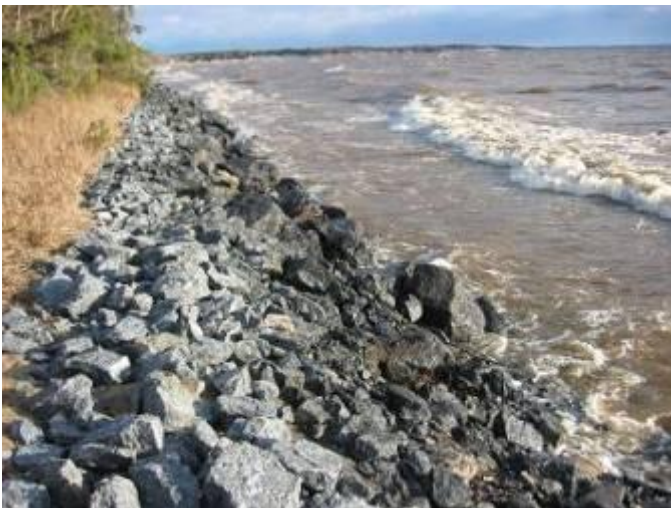
Figure 3 – Structure de stabilisation de la berge (perré) au parc national de la Pointe-Taillon.

Du temps et des ressources financières (comités de travail, travaux de stabilisation) ont été consacrés à la problématique d'érosion des berges de la pointe Taillon par le Gouvernement du Québec et par RTA, tout particulièrement depuis 1990. Des structures de stabilisation ont été construites afin de protéger des milieux humides ou des équipements soumis à une menace d'altération imminente (figure 3). Un historique des travaux réalisés à ce jour au parc national de la Pointe-Taillon est présenté à l'annexe 2.

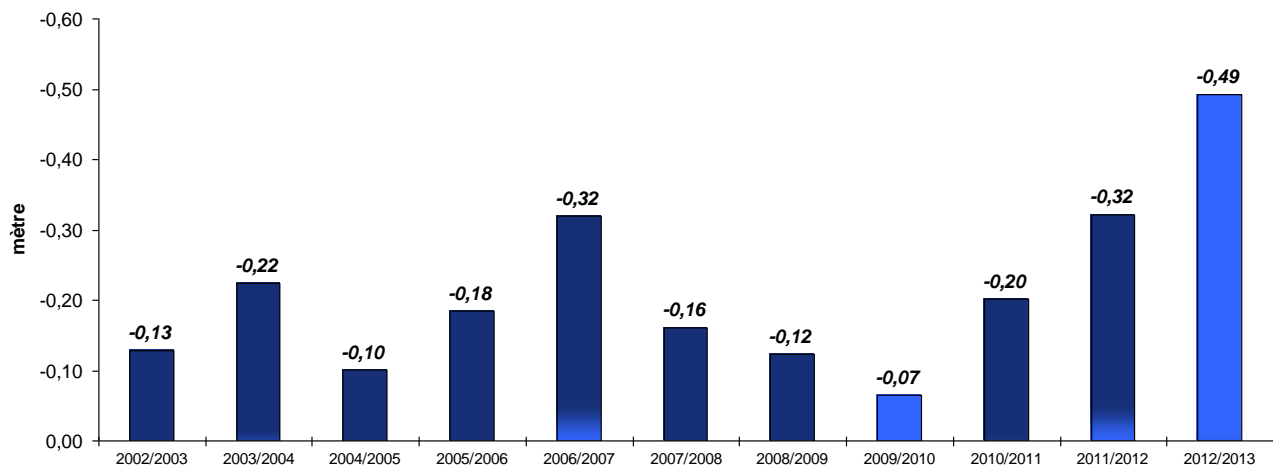
L'étude de l'érosion moyenne survenue depuis 2002 indique une fluctuation annuelle. La figure 6 illustre les variations enregistrées depuis le début du suivi. Les années où l'érosion de la berge est plus intense sont suivies de périodes plus calmes en termes d'érosion. Le traitement graphique des données suggère une amplitude qui serait à la hausse.

Figure 6 - Érosion moyenne annuelle pour l'ensemble des stations pour chaque année du suivi (rives nord et sud).

Les mesures nous montrent que l'érosion de la berge du parc est un processus continu dont l'intensité varie annuellement (figure 6). Les données semblent indiquer également une élévation graduelle de l'amplitude des variations. Les données qui seront cumulées au cours des prochaines années permettront de vérifier s'il y a réellement une tendance à la hausse.

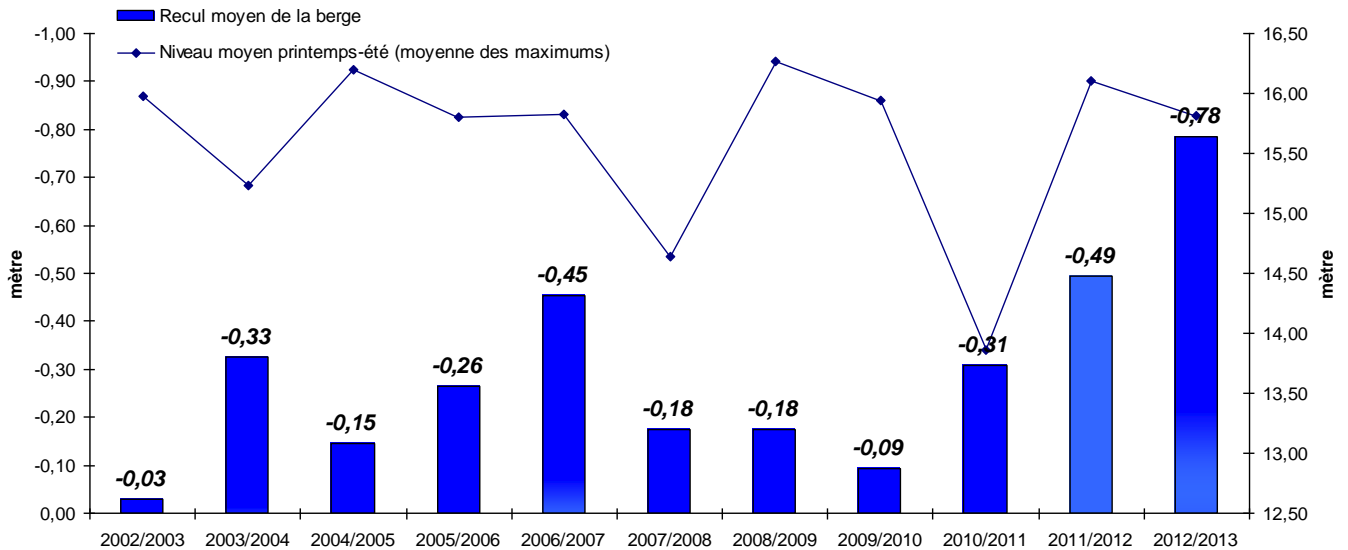
Afin de documenter l'origine de cette fluctuation les variations du niveau du lac Saint-Jean (moyenne des maximums) de 2002 à 2012 en fonction de deux périodes (printemps-été et automne) (données : www.energie.alcan.com) ont été mises en relation avec l'érosion mesurée le long de la berge sud du parc incluant l'île Bouliane (figures 7 et 8). La figure 8, tout particulièrement, montre une bonne concordance entre les années d'érosion plus intense à la pointe Taillon et les années où le niveau moyen du lac en automne a été maintenu plus longtemps près du niveau maximal de 16,5 pi.

Figure 7 – Niveau moyen du lac Saint-Jean pour les mois du printemps et de l'été (mai-juin-juillet-août) de 2002 à 2012 et recul moyen de la berge sud de la pointe Taillon et de l'île Bouliane pour la même période.

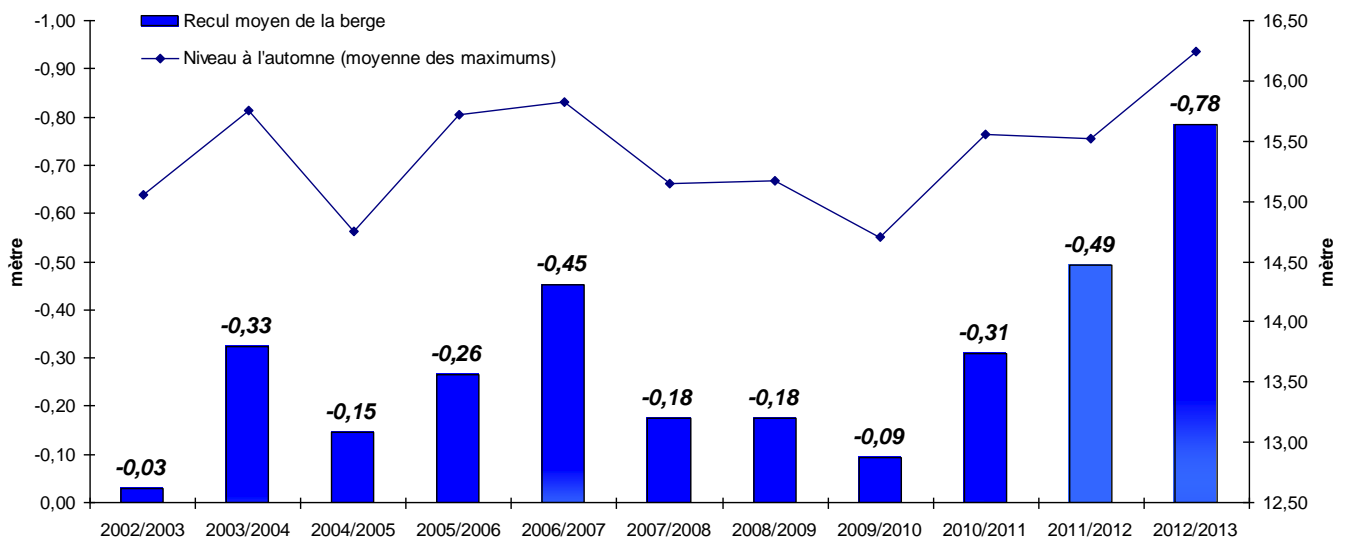
Figure 8 – Niveau moyen du lac Saint-Jean pour les mois d'automne (septembre-octobre-novembre-décembre) de 2002 à 2012 et recul moyen de la berge sud de la pointe Taillon et de l'île Bouliane pour la même période.

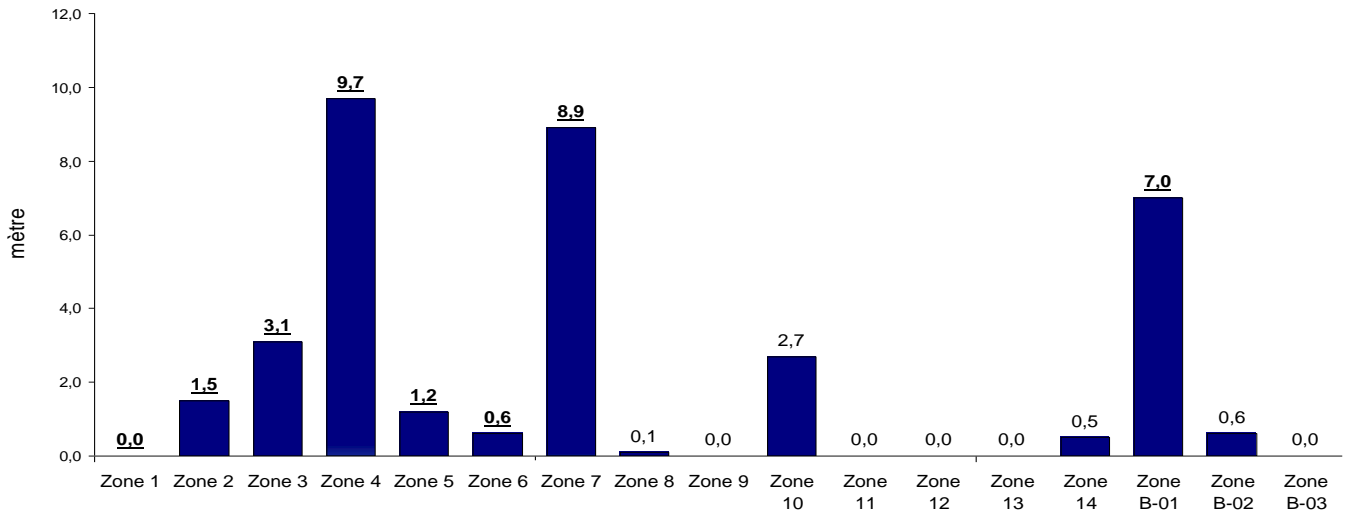
La figure 9 compare le recul moyen cumulatif de la berge de 2002 à 2013 pour chacune des zones homogènes proposées par Les consultants RSA dans leur étude (RSA, 2003). Les valeurs soulignées d'un trait identifient les zones qui composent le littoral sud du parc. Les taux d'érosion sont nettement plus importants dans plusieurs zones formant la rive sud de la pointe Taillon et de l'île Bouliane (zone B-01).

Figure 9 – Comparaison du recul moyen cumulatif de la berge de 2002 à 2013 par zone.

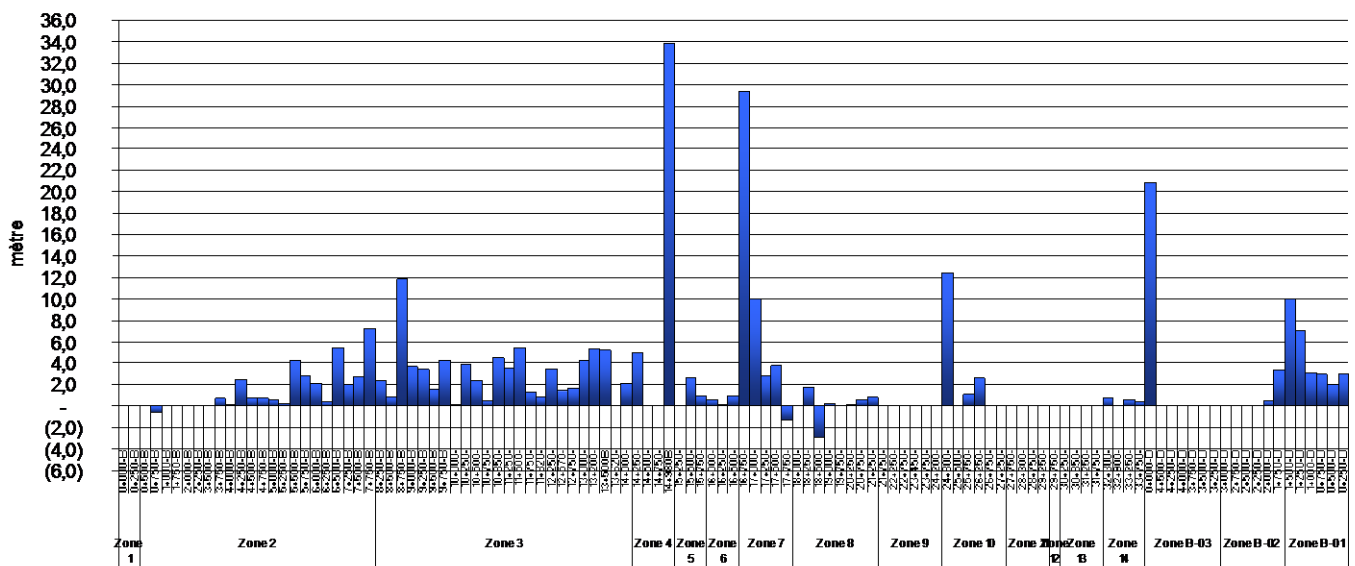
La variation du talus de berge mesurée à chaque station pour la même période apparaît plus en détail à la figure 10. Le graphique indique une grande variabilité de l'intensité de l'érosion d'une station à l'autre. Les données indiquent également trois stations où la berge était en faible croissance.

Figure 10 – Évolution de la berge de 2002 à 2013 à chaque station de suivi.

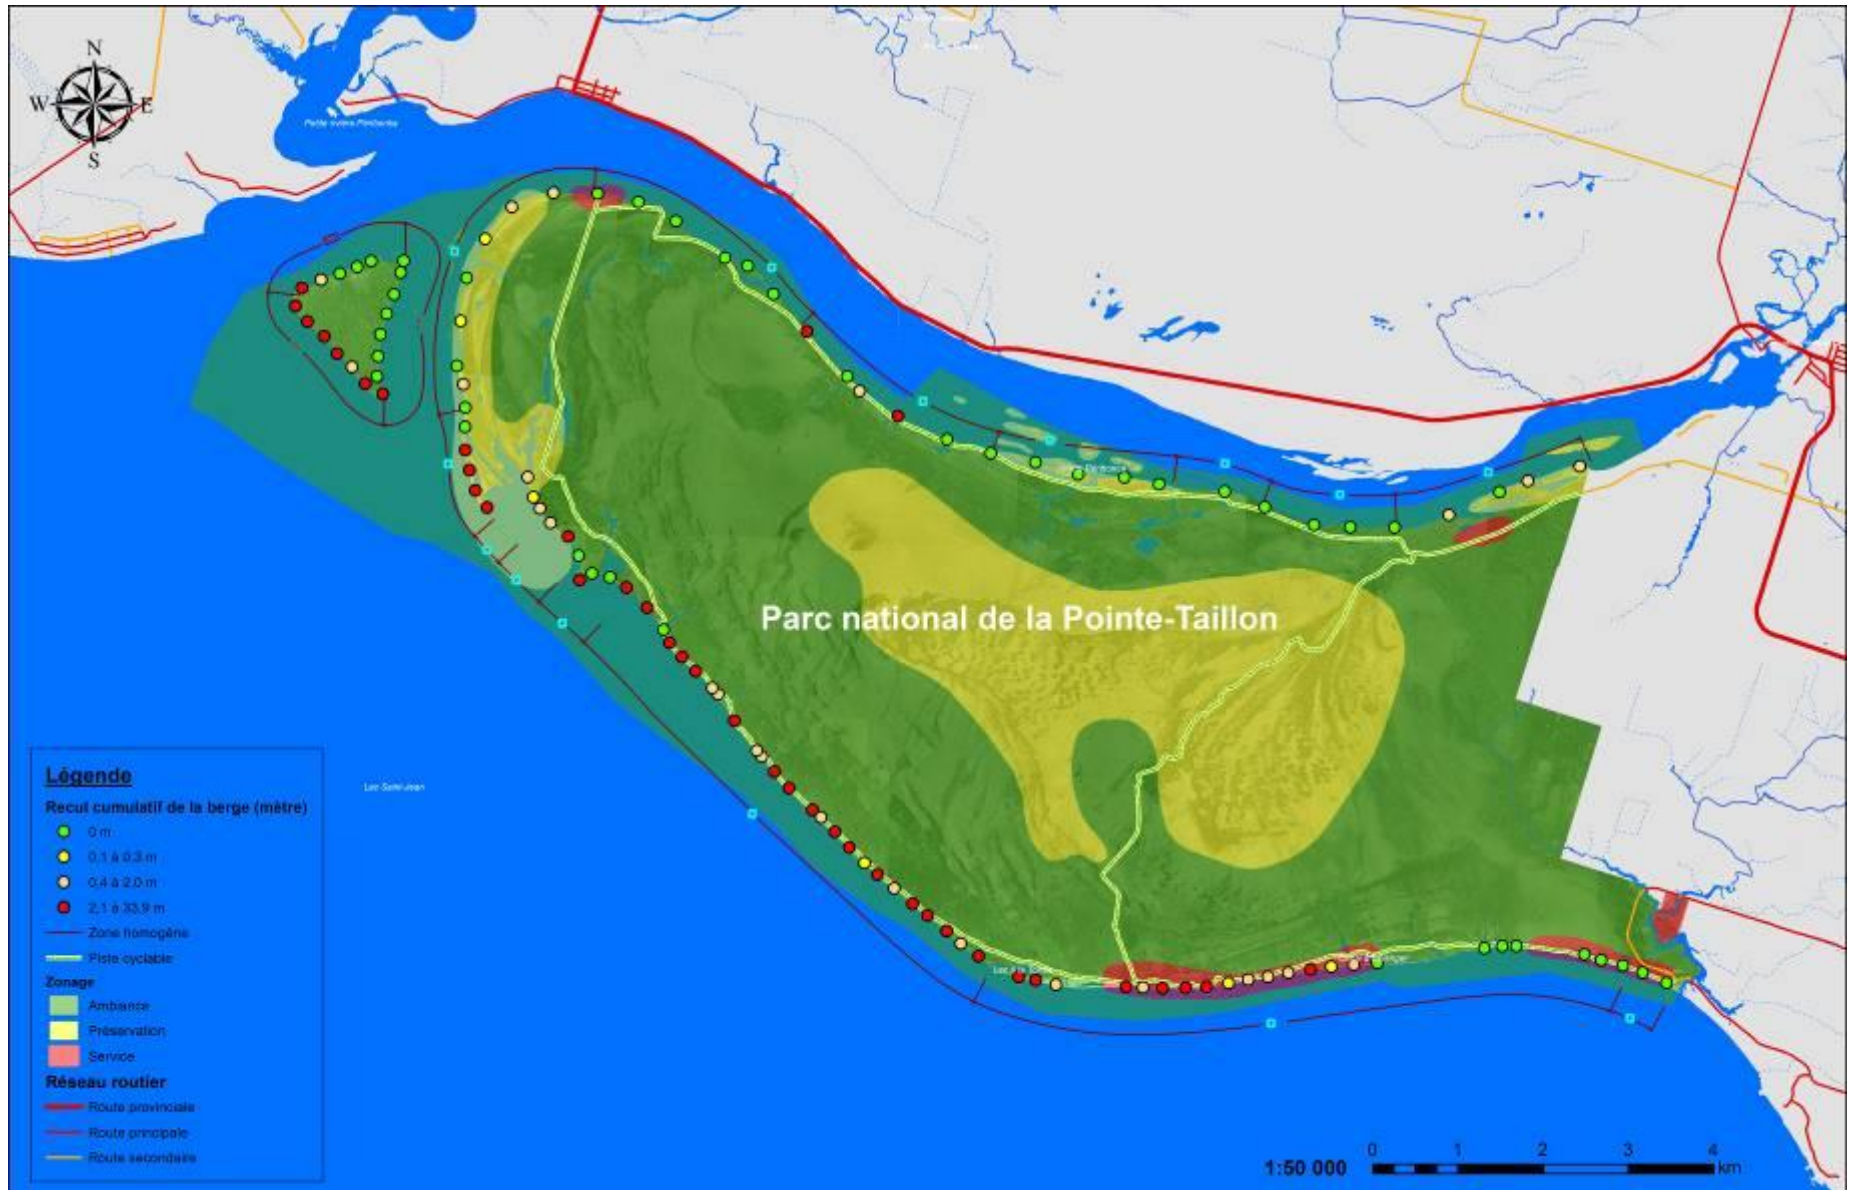
Le recul cumulatif de la berge de 2002 à 2013 est illustré à la figure 11 selon un regroupement de valeurs en termes d'intensité de l'érosion. On voit que les stations affichant les plus haut taux d'érosion sont essentiellement le long du littoral sud du parc, lequel est exposé directement aux vagues du lac Saint-Jean. La plupart des stations installées le long de la berge nord de la pointe Taillon n'ont pas indiqué de modification du talus de berge depuis 2002.

Figure 11- Interprétation, par classement, du recul cumulé de la berge du parc national de la Pointe-Taillon de 2002 à 2013

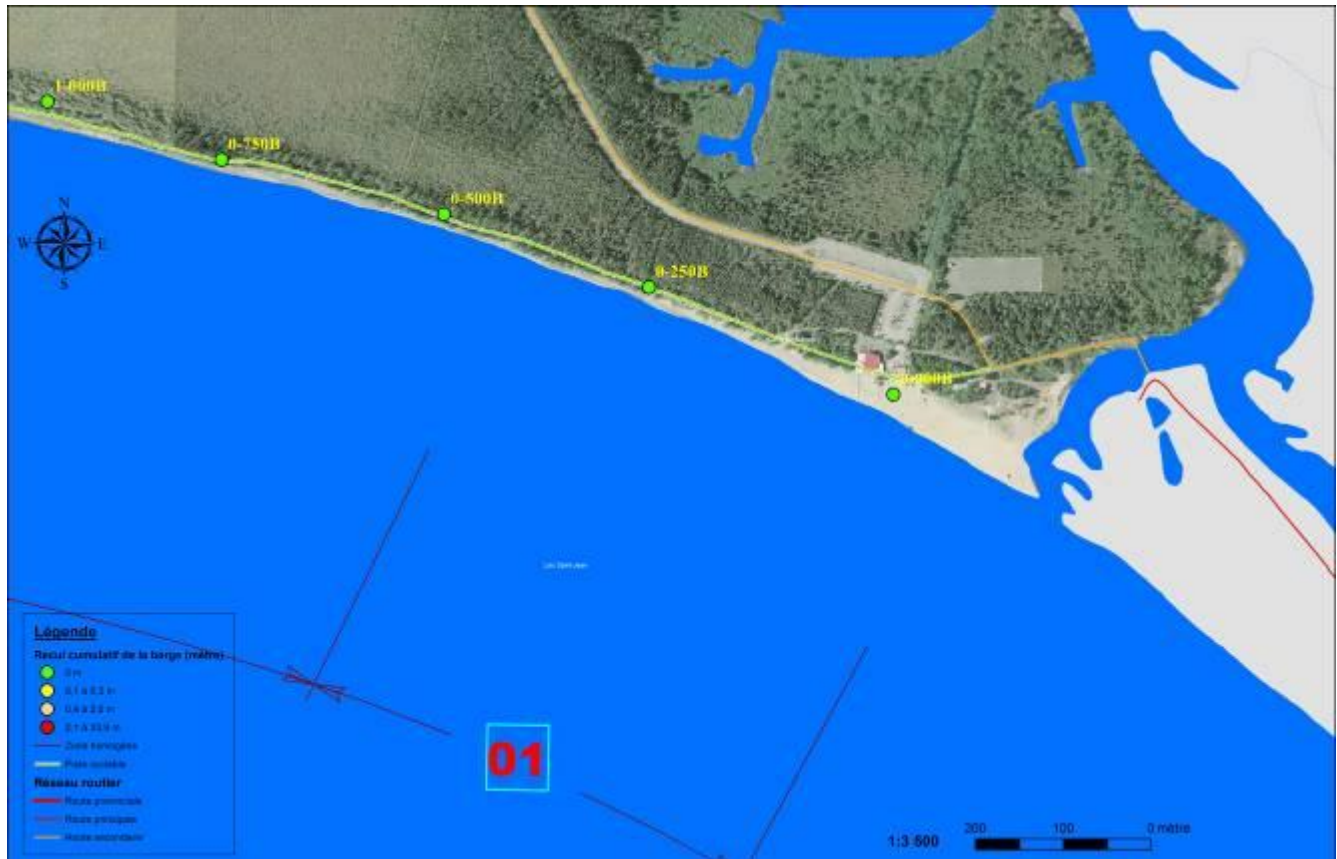
Figure 15 – Zone homogène 1

Recul moyen annuel : 0,0 m/an

Recul moyen cumulatif : 0,0 m

- Cette zone comprend 2 systèmes de bornes. L'un d'entre eux est enfoui sous le sable de la plage principale à peu près en face du bâtiment de location du parc (St-000).
- La piste cyclable est très rapprochée du lac Saint-Jean dans la zone 1. Un cordon de sable de plus ou moins 3 m de largeur sépare la piste du talus de berge.
- Aucune érosion mesurée aux systèmes de bornes depuis 2002.

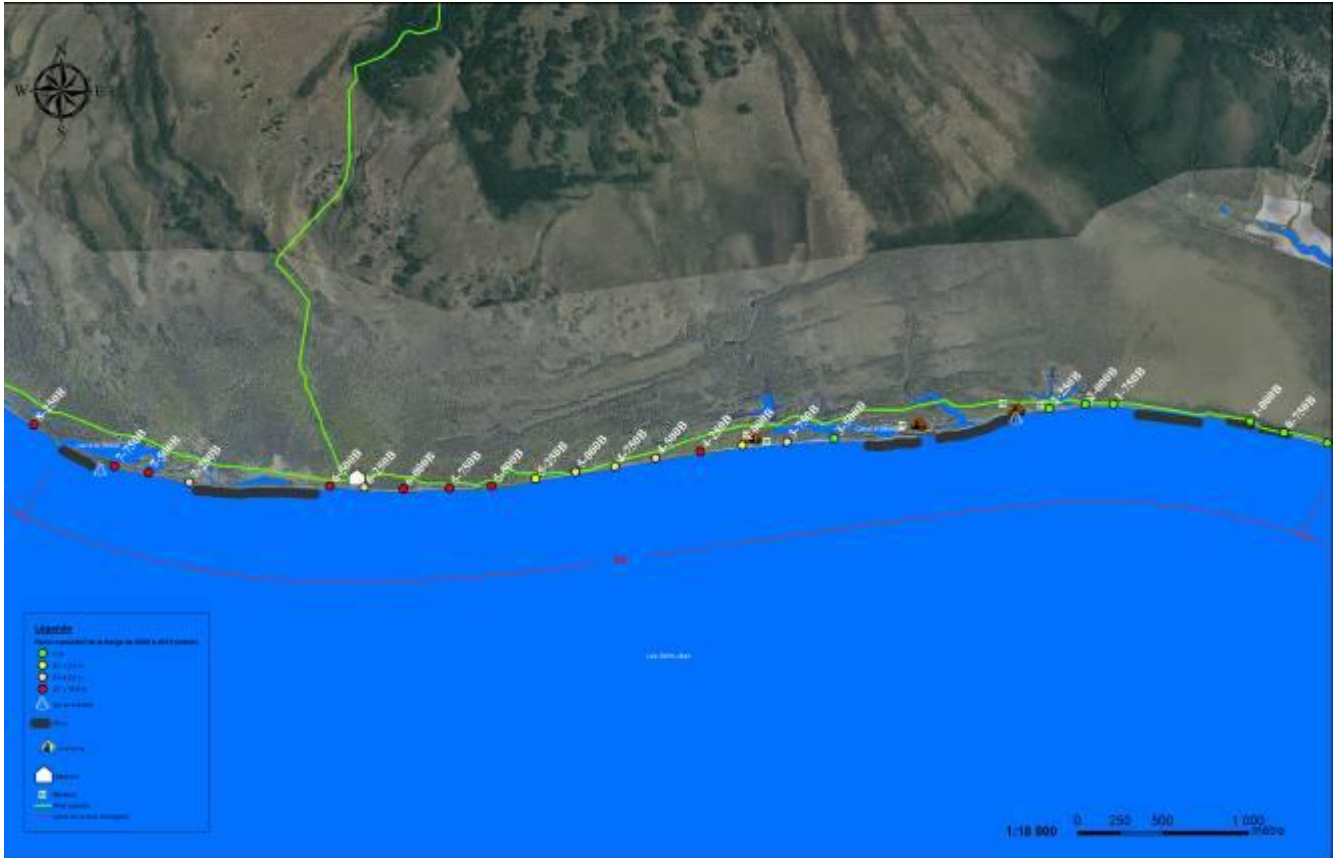
Figure 16 – Zone homogène 2

Recul moyen annuel : 0,1 m/an

Recul moyen cumulatif : 1,5 m

- Le recul moyen annuel mesuré pour l'ensemble des stations est faible. Cette zone comporte malgré tout de nombreuses préoccupations liées à l'érosion de la berge.
- La piste cyclable est très rapprochée du lac Saint-Jean au début de la zone 2 sur une distance de 1,5 km. Un cordon de sable de plus ou moins 3m de largeur sépare la piste du talus de berge.
- La tourbière est également très rapprochée du lac Saint-Jean au début de la zone 2 sur une distance de 1,5 km (cordon sablonneux d'environ 30 mètres de largeur).

- Dans la zone 2 se situe le camping Les Castors (km 2), implanté de longue date en bordure du lac Saint-Jean. Les observations de terrain révèlent que l'érosion a été plus marquée à l'automne 2012 dans ce secteur. Le sentier d'accès aux sites de camping sera touché par l'érosion à brève échéance. Les vagues du lac Saint-Jean l'ont atteint lors d'une tempête survenue au mois d'octobre 2009 (figure 22). Seul un mince cordon sablonneux sépare le sentier d'accès de la berge. Un site de camping a dû être délaissé ces dernières années en raison de l'érosion (figure 23). D'autres sites de camping localisés sur la plage ne peuvent être utilisés que partiellement, depuis quelques années, en raison de la berge devenue trop étroite.

- La station 7-750 enregistre un recul de berge de 0,7 m/an. Elle se situe à l'extrémité est du perré et de l'épi qui longent le lac à la Tortue (figure 25). Le cordon de sable qui sépare l'étang du lac Saint-Jean est de 35 m. Ce secteur est noté sensible.

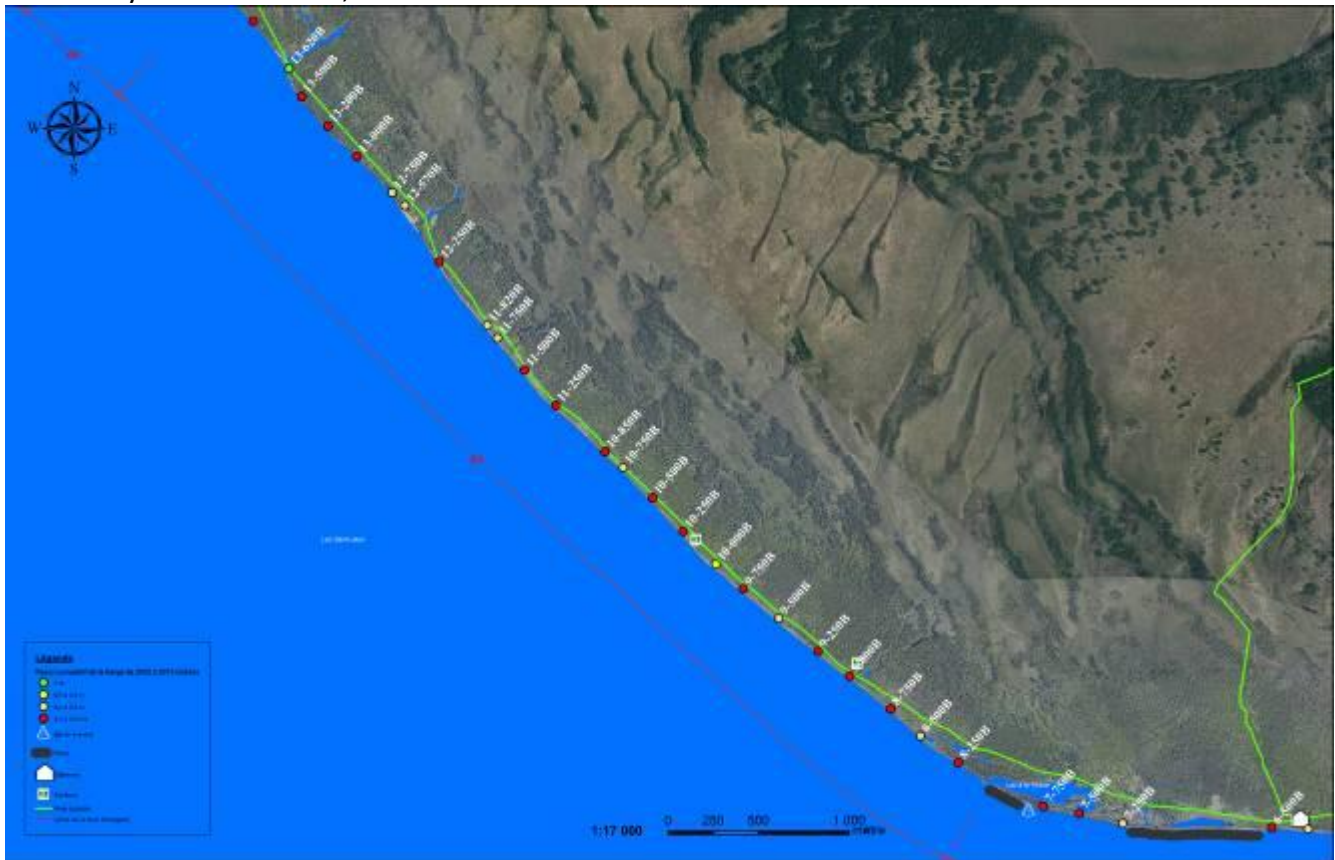
Figure 25 – Zone homogène 3

Stations : St 8-250---St 14-000
Recul moyen annuel : 0,3 m/an
Recul moyen cumulatif : 3,1 m

- Le recul de la berge est jugé moyen (0,3 m/an) selon les données obtenues.
- La piste cyclable est rapprochée du lac Saint-Jean dans l'ensemble de la zone 3 mais de façon moindre que dans la zone 2. Le cordon de sable se rétrécit à une largeur de 15 m environ à la hauteur de la station 13-500.

- L'érosion active mesurée aux stations 13-200 et 13-500 (0,5 m/an) conjuguée au fait que la piste cyclable se rapproche de 15 à 20 mètres seulement du talus de berge en fait un secteur sensible.
- Un site archéologique a été répertorié le long de la zone 3 (DeFa-8) (figure 14).
- Plusieurs vestiges du village de Jeanne-d'Arc s'observent le long de la zone 3 dont celui d'une scierie (km 12 de la piste cyclable). Certains vestiges ont vraisemblablement disparus suite au recul du talus de berge.

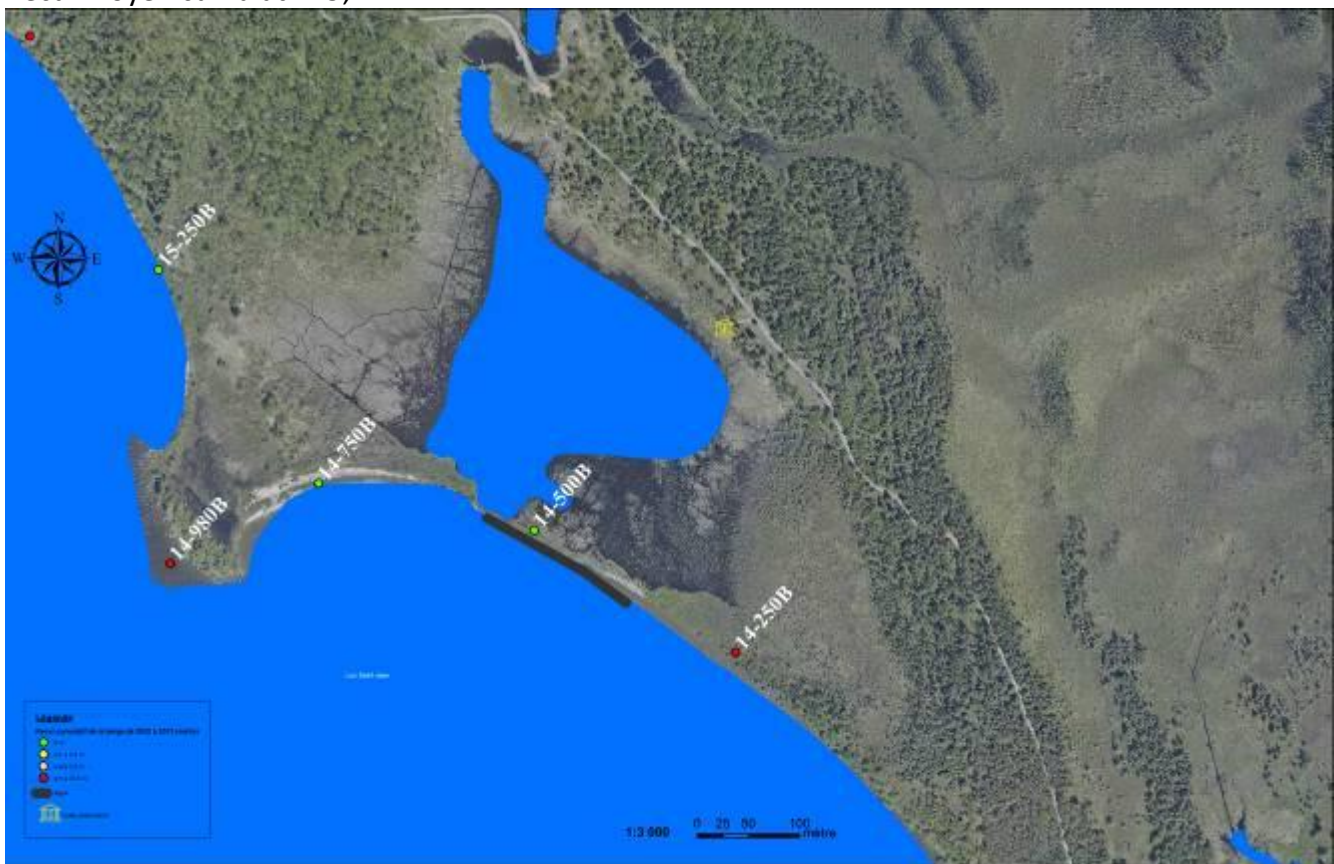
Figure 26 – Zone homogène 4

Recul moyen annuel : 0,9 m/an

Recul moyen cumulatif : 9,7 m

- Une érosion importante de la berge s'observe le long de la zone 4 avec un recul moyen de 0,9 m par année.
- La piste cyclable est distante de la berge de plus de 200 m le long de cette zone.

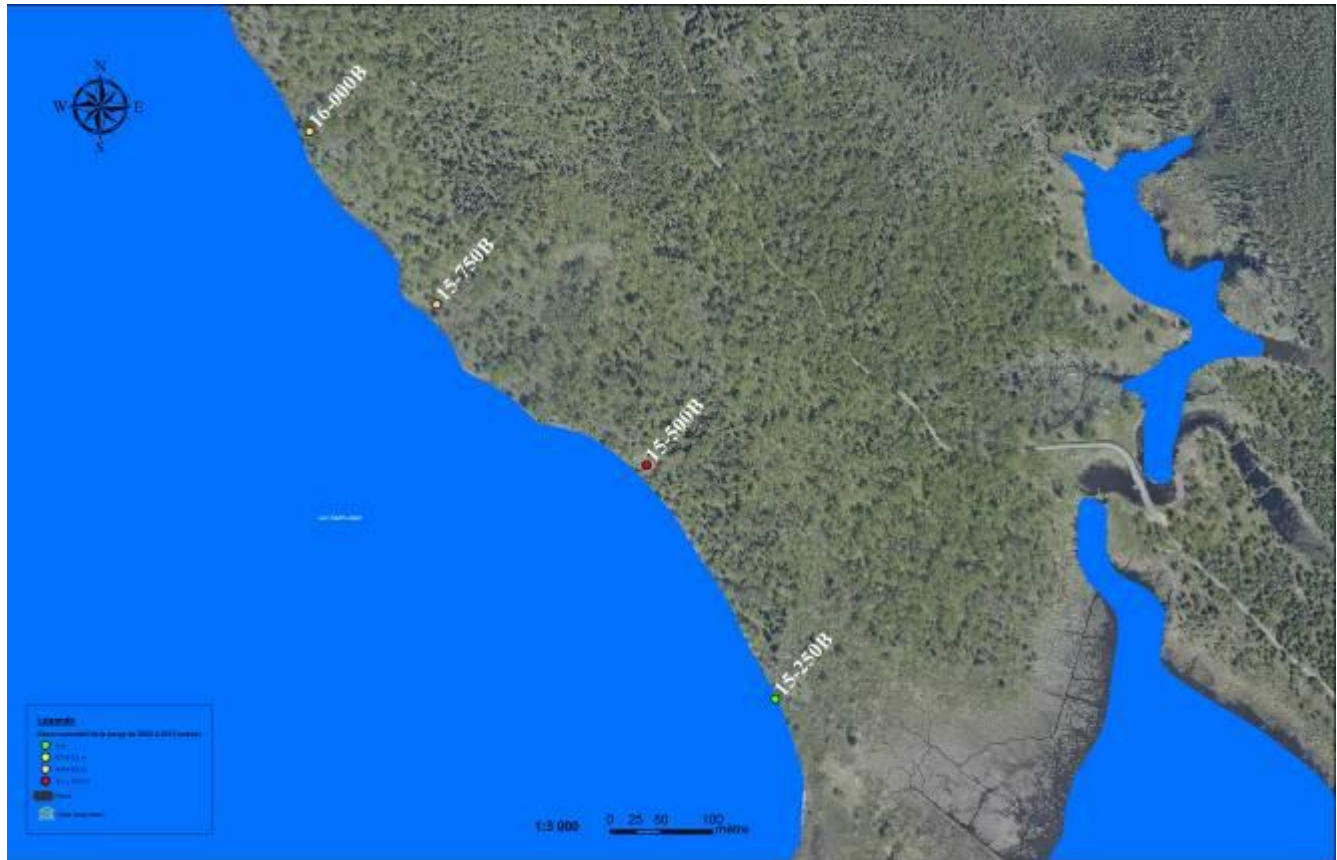
Figure 27 – Zone homogène 5

Recul moyen annuel : 0,1 m/an

Recul moyen cumulatif : 1,2 m

- L'érosion mesurée peut être qualifiée de faible dans cette zone. Elle se maintient à 0,1 m/an depuis 2002.
- Deux des trois stations qui composent cette zone ont enregistré chacune deux épisodes d'érosion plus notable au cours du suivi ce qui explique le recul cumulatif moyen de 1,2 m.
- La piste cyclable est distante de la berge de plus de 200 m le long de cette zone.
- Une section de berge couverte de galets s'observe dans la zone 5 (figure 28).

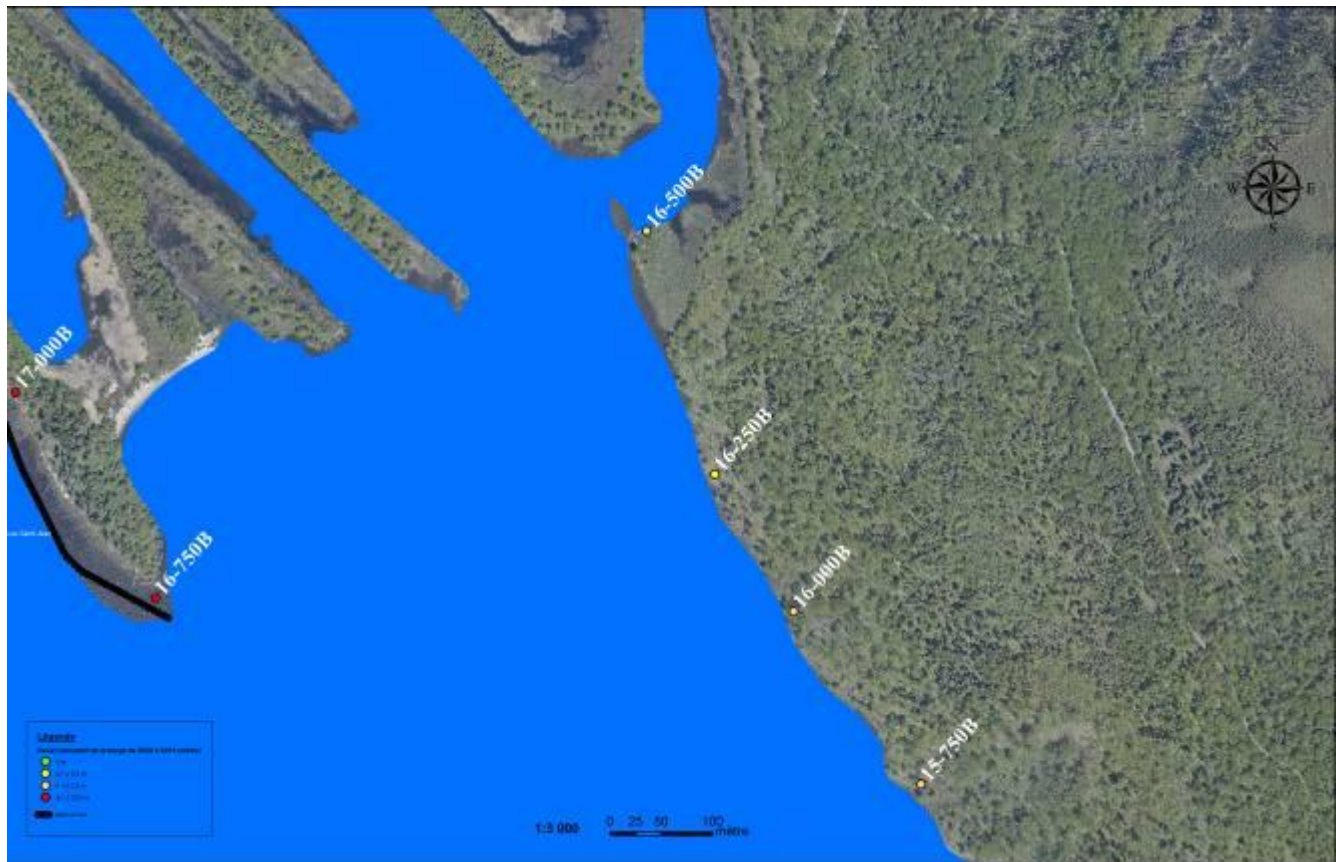
Figure 29 – Zone homogène 6

Recul moyen annuel : 0,1 m/an

Recul moyen cumulatif : 0,6 m

- L'érosion mesurée est faible (0,1 m/an). Cette zone correspond à l'entrée du complexe de milieux humides du lac Askeen (étangs, marais, marécages, herbiers aquatiques, tourbières).
- Il y a quelques décennies le lac Askeen s'observait à cet endroit (figure 30). Le cordon sablonneux qui le refermait a pratiquement disparu par érosion.
- La piste cyclable est distante de la berge de plus de 300 m le long de cette zone.

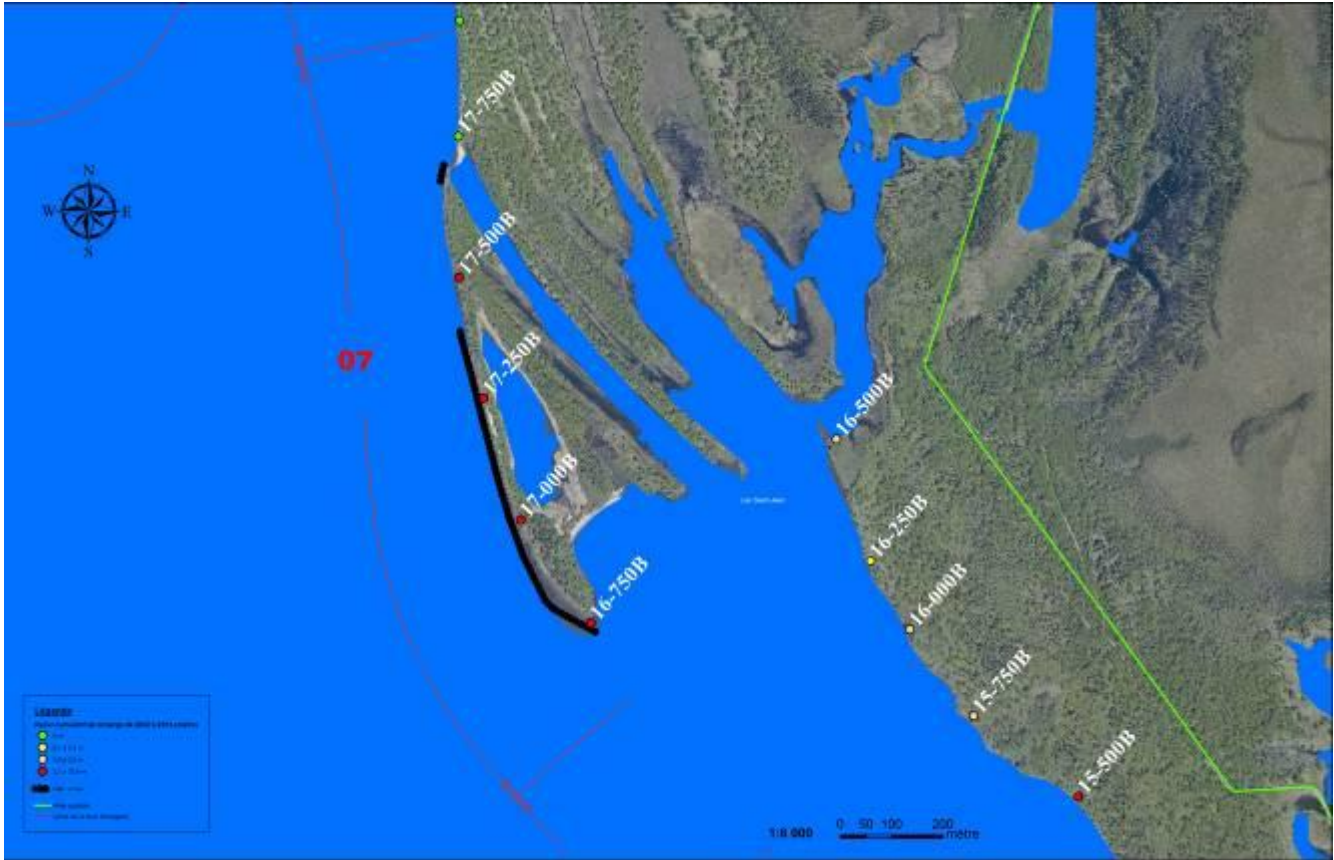
Stations : St 16-750---St 17-750
Recul moyen annuel : 0,8 m/an
Recul moyen cumulatif : 8,9 m

Figure 31 – Zone homogène 7 et étang Anonyme 22 situé derrière la station 17-250.

- Un recul moyen de 0,8 m/an a été mesuré depuis 2002 dans la zone 7.
- L'érosion a été importante tout particulièrement à la station 16-750. Celle-ci est fixée sur le vestige du cordon sablonneux qui refermait le lac Askeen il y a quelques décennies. Ce système de bornes a dû être relocalisé à plusieurs reprises à l'intérieur des terres en raison de l'érosion. Un projet de stabilisation conjoint RTA et MDDEFP a été réalisé au mois de février 2013 sur cette pointe et le long du cordon sablonneux qui longe l'étang Anonyme 22. La technique employée correspond à l'aménagement sur la berge d'ilots de roches déversées (figures 32 et 33).

- Un secteur non stabilisé subsiste au niveau de la station 17-500. Il devra faire l'objet d'une surveillance particulière pour éviter la rupture du cordon de sable par érosion puisque le talus de berge a reculé de 3,8 m depuis 2002 à cet endroit.
- La zone 7 borde l'important complexe de milieux humides du lac Askeen. Le recul du talus de berge se traduirait par la perte de plusieurs milieux humides.
- Trois sites archéologiques ont été répertoriés le long de la zone 7 (DeFa-6, DeFa-7, DeFa-d) (figure 14).

La multitude de milieux humides à cet endroit contribue grandement à la valeur écologique du parc national de la Pointe-Taillon en tant que gardien de la biodiversité de sa région naturelle. La protection du cordon de sable isolant l'étang Anonyme 22 du lac Saint-Jean contribuera également à la protection de ce complexe de milieux humides (figures 32 et 33). Cependant, dans le cadre du suivi annuel de l'érosion une attention devra être portée à la station 17-500 située juste à l'ouest de l'étang Anonyme 22 pour éviter une rupture du cordon de sable dans quelques années.

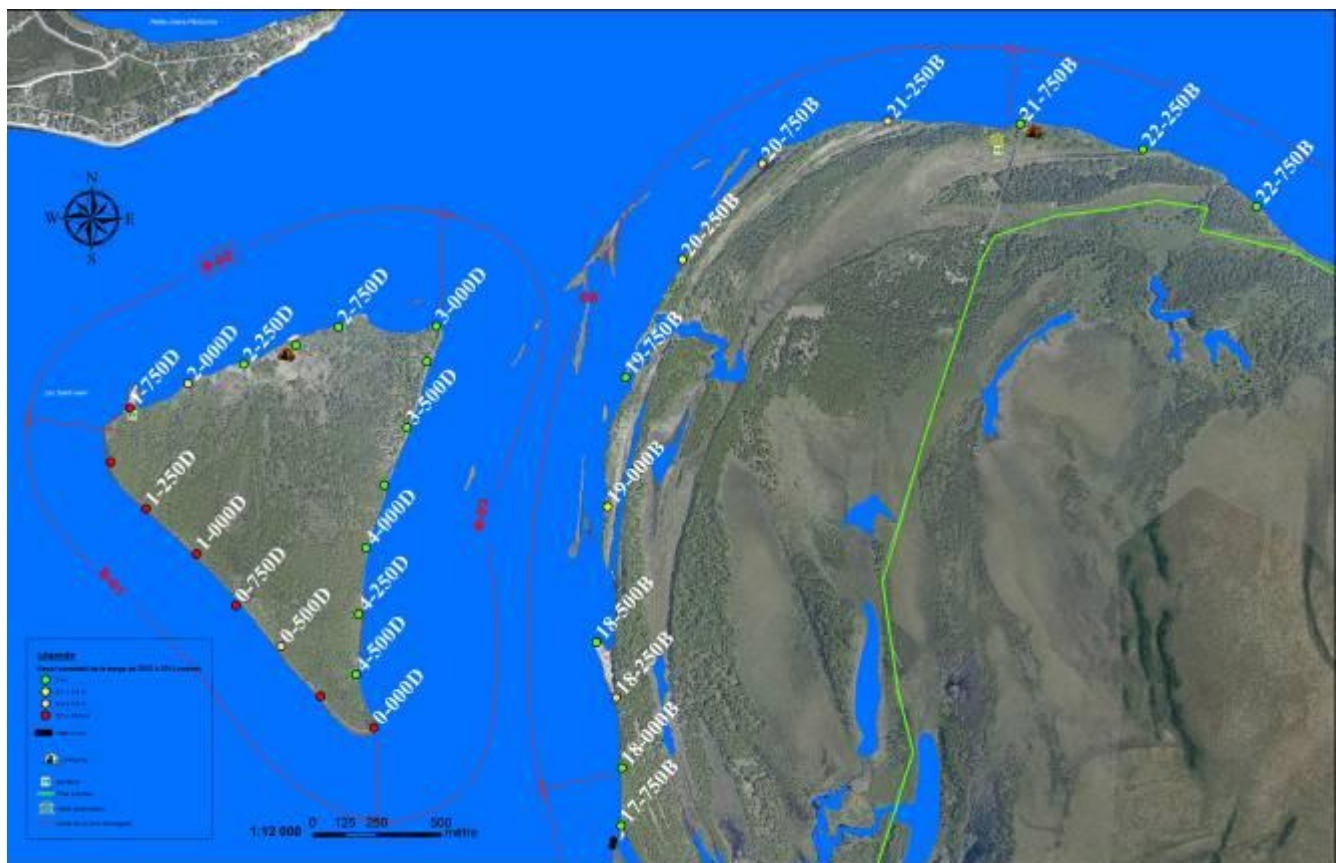
Figure 34 – Zone homogène 8

Recul moyen annuel : 0,0 (0,01) m/an

Recul moyen cumulatif : 0,1 (0,09) m

- Secteur situé entre l'extrémité ouest de la pointe-Taillon et l'île Bouliane.
- Dynamique légère de transport et de dépôt de sédiments.

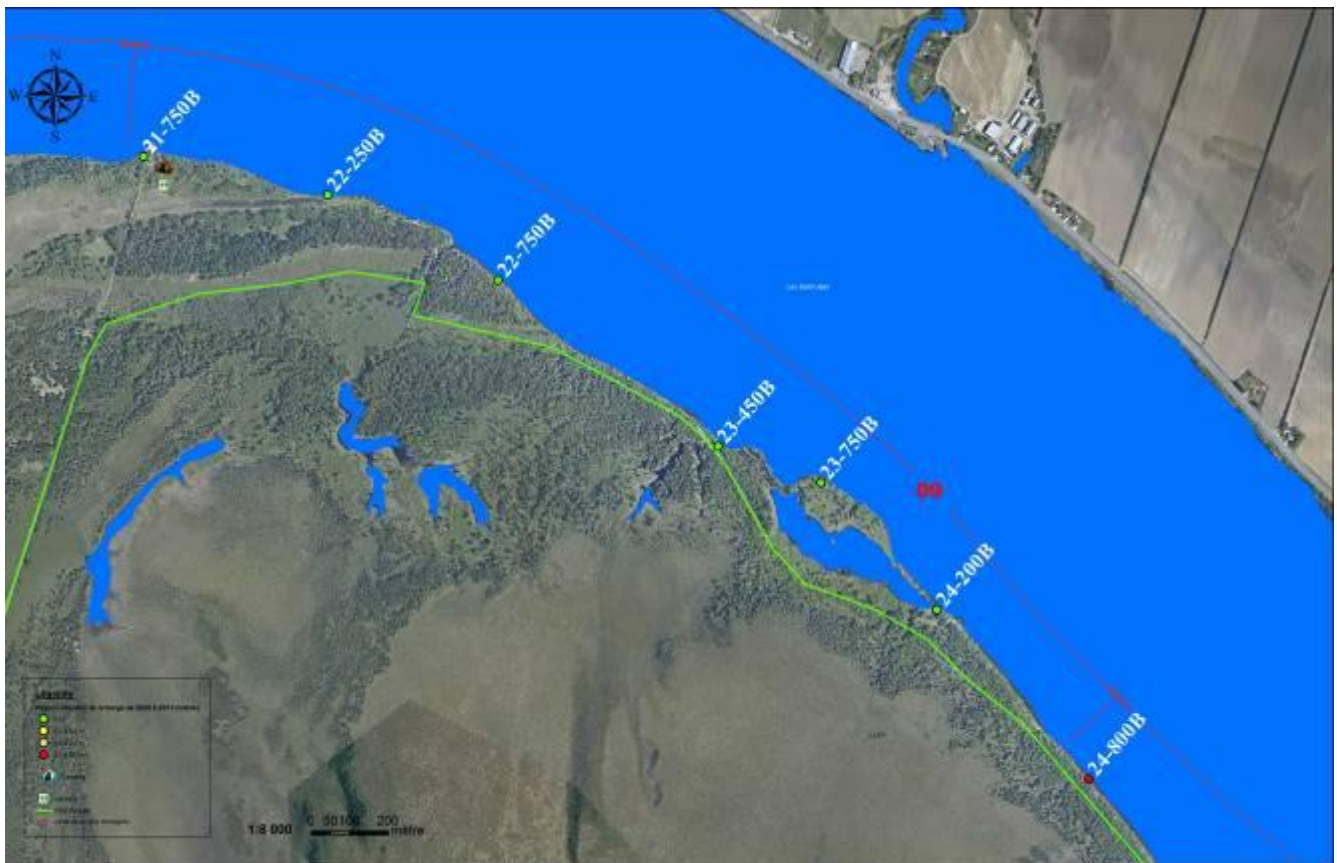
Figure 35 – Zone homogène 9

Recul moyen annuel : 0,0 m/an

Recul moyen cumulatif : 0,0 m

- Aucune érosion mesurée aux stations depuis 2002.

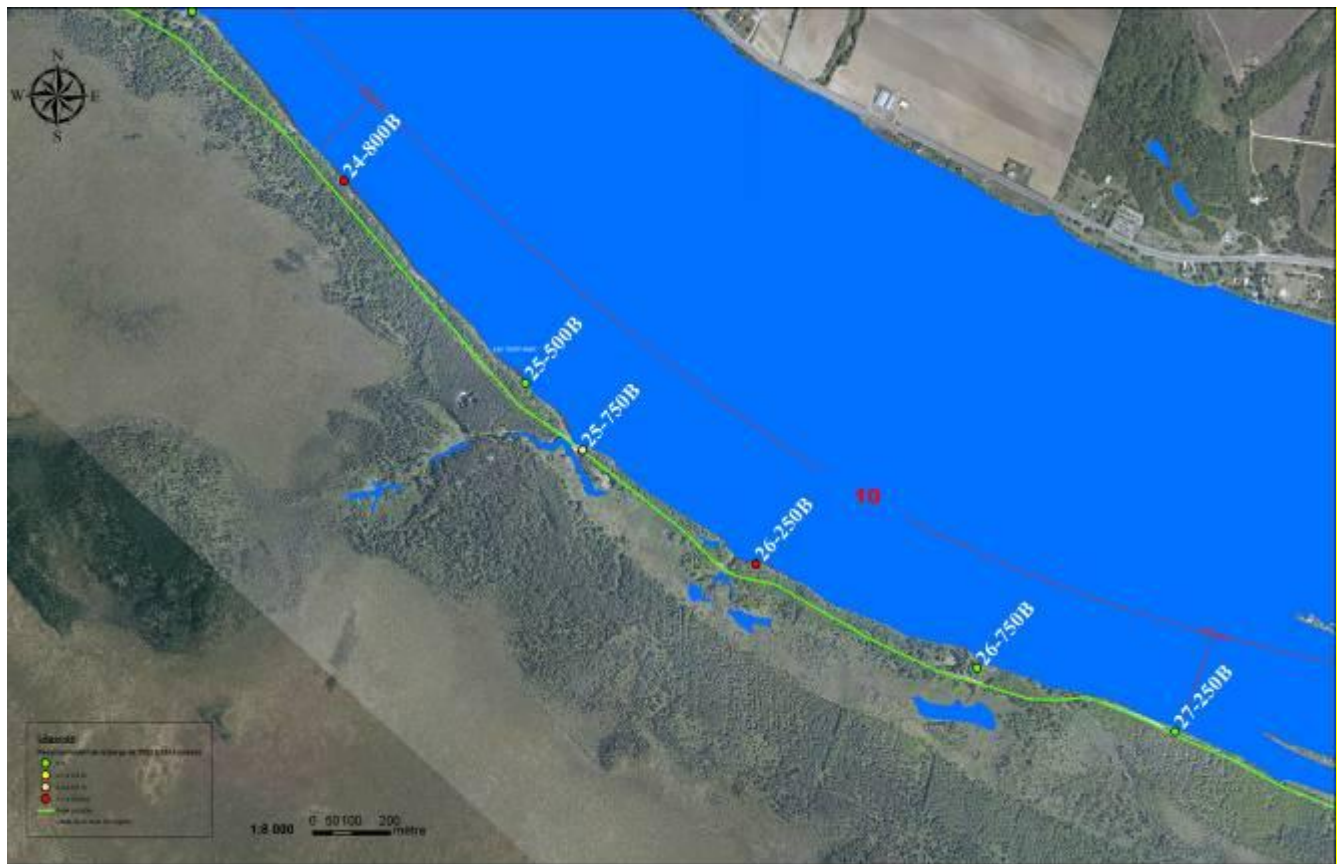
Figure 36 – Zone homogène 10.

Recul moyen annuel : 0,2 m/an

Recul moyen cumulatif : 2,7 m

- L'érosion est faible à nulle dans cette zone située le long de la rive nord de la pointe Taillon.
- Un affaissement très localisé a emporté 12,5m de berge en 2003 (station 24-800) ce qui a pour effet d'élever la valeur moyenne pour cette zone.

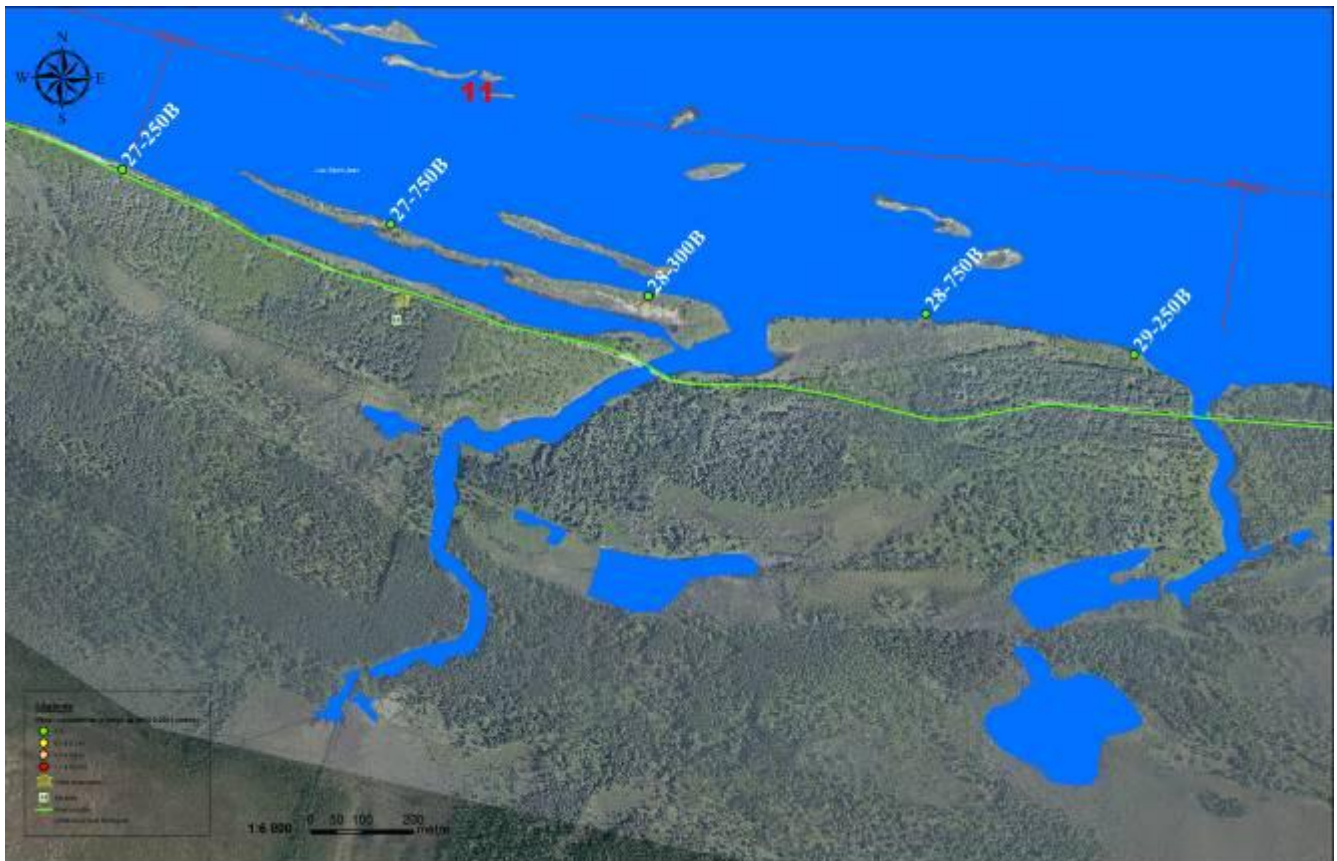
Figure 37 – Zone homogène 11.

Recul moyen annuel : 0,0 m/an

Recul moyen cumulatif : 0,0 m

- Aucune érosion mesurée aux stations depuis 2002.

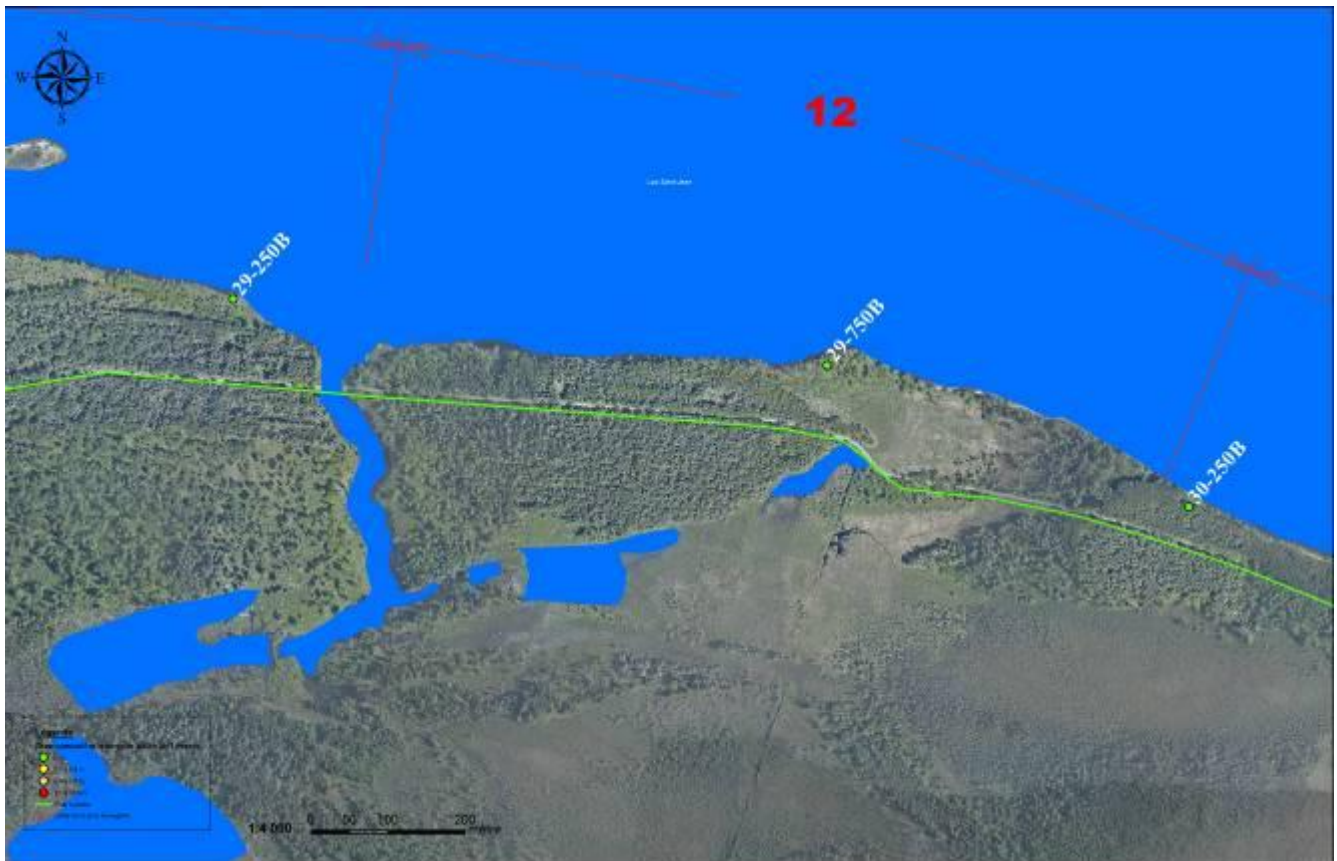
Figure 38 – Zone homogène 12.

Recul moyen annuel : 0,0 m/an

Recul moyen cumulatif : 0,0 m

- Aucune érosion mesurée à l'unique station de cette zone depuis 2002.
