Érosion des berges du parc national de la Pointe-Taillon

État de situation, rappels historiques et suivi des berges de 2002 à 2013

Par
Dominique Crépin, biologiste

Novembre 2013

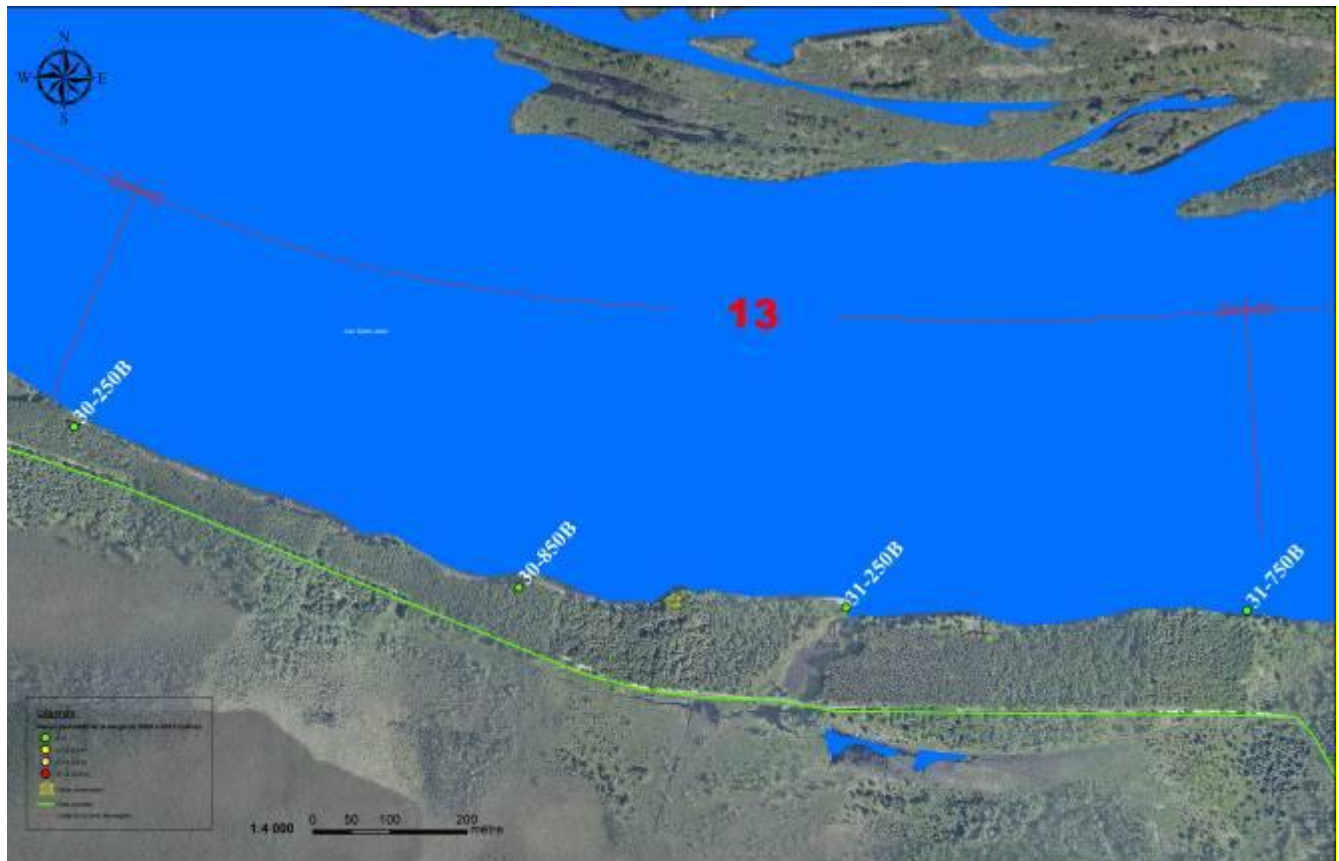
Figure 39 – Zone homogène 13.

Recul moyen annuel : 0,0 m/an

Recul moyen cumulatif : 0,0 m

- Aucune érosion mesurée aux systèmes de bornes depuis 2002. Toutefois, les observations de terrain permettent de constater qu'il y a de l'érosion dans la berge à une halte aménagée au km 30 de la piste cyclable.

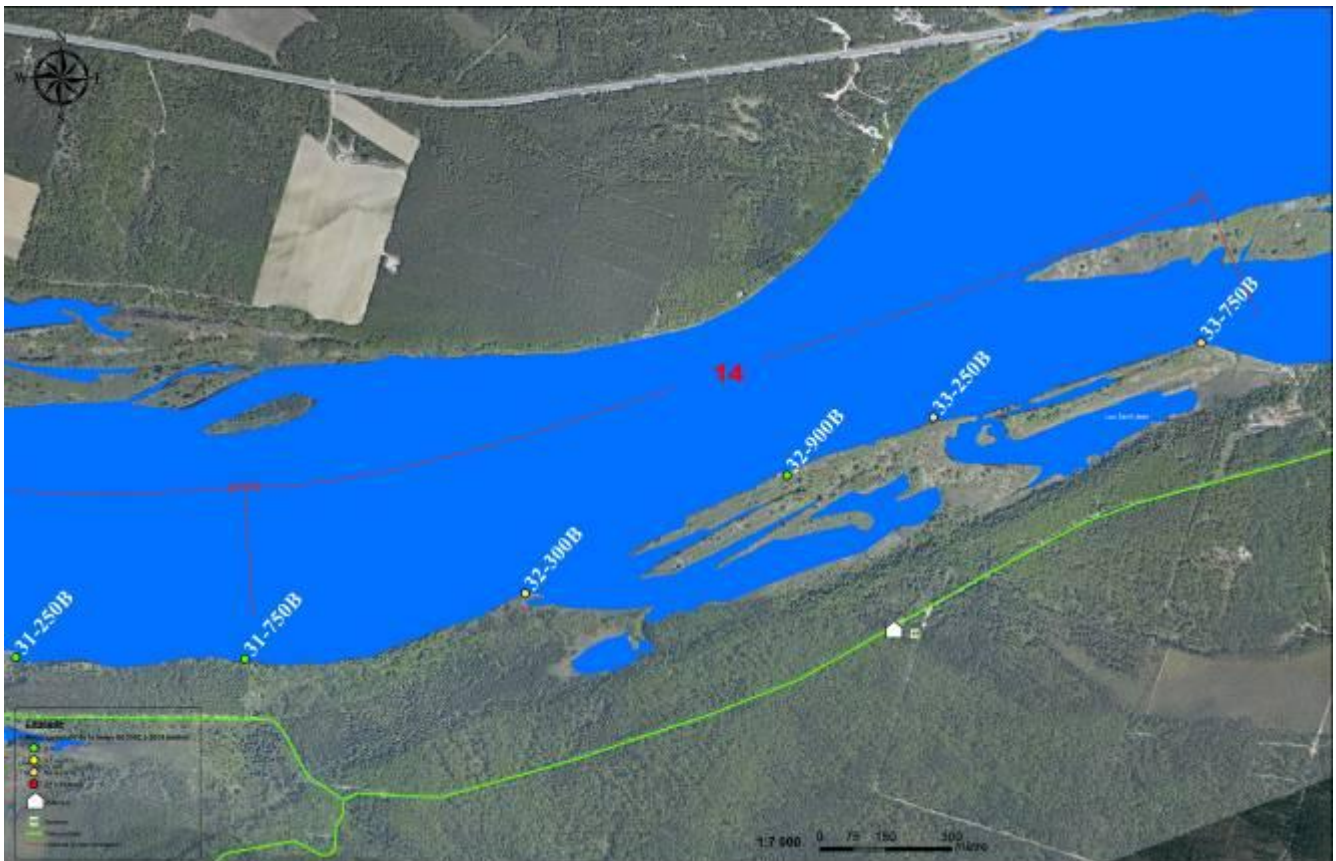
Figure 40 – Zone homogène 14.

Recul moyen annuel : 0,0 (0,04) m

Recul moyen cumulatif : 0,5 m/an

- Faible érosion mesurée aux stations depuis 2002.

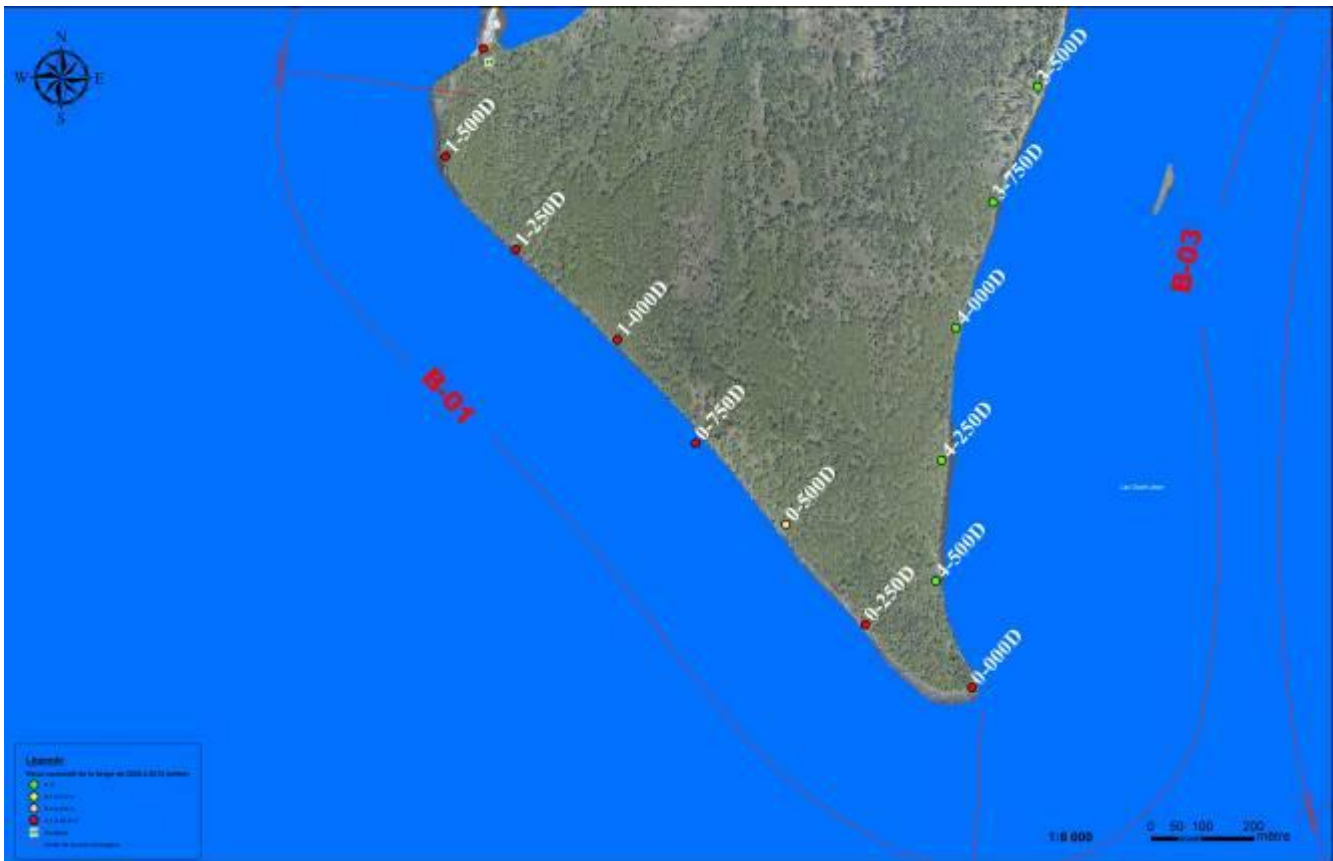
Figure 41 – Zone homogène B-01.

Stations : St 0-000 --- St 1-500
Recul moyen annuel : 0,6 m/an
Recul moyen cumulatif : 7,0 m

- Cette zone correspond à la berge sud-ouest de l'île Bouliane.
- Un recul moyen de la berge de 0,6 m/an y a été mesuré depuis 2002. L'érosion y est donc importante.
- Un recul cumulatif de 20,8 m a été mesuré à la pointe sud-est de l'île (St 0-000D) depuis le début du suivi. La pointe sud-ouest de l'île (St 1-500 D) a enregistré un recul cumulatif de 10 m depuis 2002.

- Les stations situées entre les deux extrémités sud de l'île enregistrent des reculs cumulatifs de la berge variant entre 2 et 3 m sauf pour la station 1-250 D où la berge s'est érodée de 7 m depuis 2002.
- Deux sites archéologiques ont été répertoriés le long de la zone B-01 (DeFa-1, DeFa-2) (figure 14).
- L'île Bouliane a un passé historique d'intérêt. Les vestiges qui y subsistent témoignent encore des pratiques agricoles novatrices du Domaine Normand.

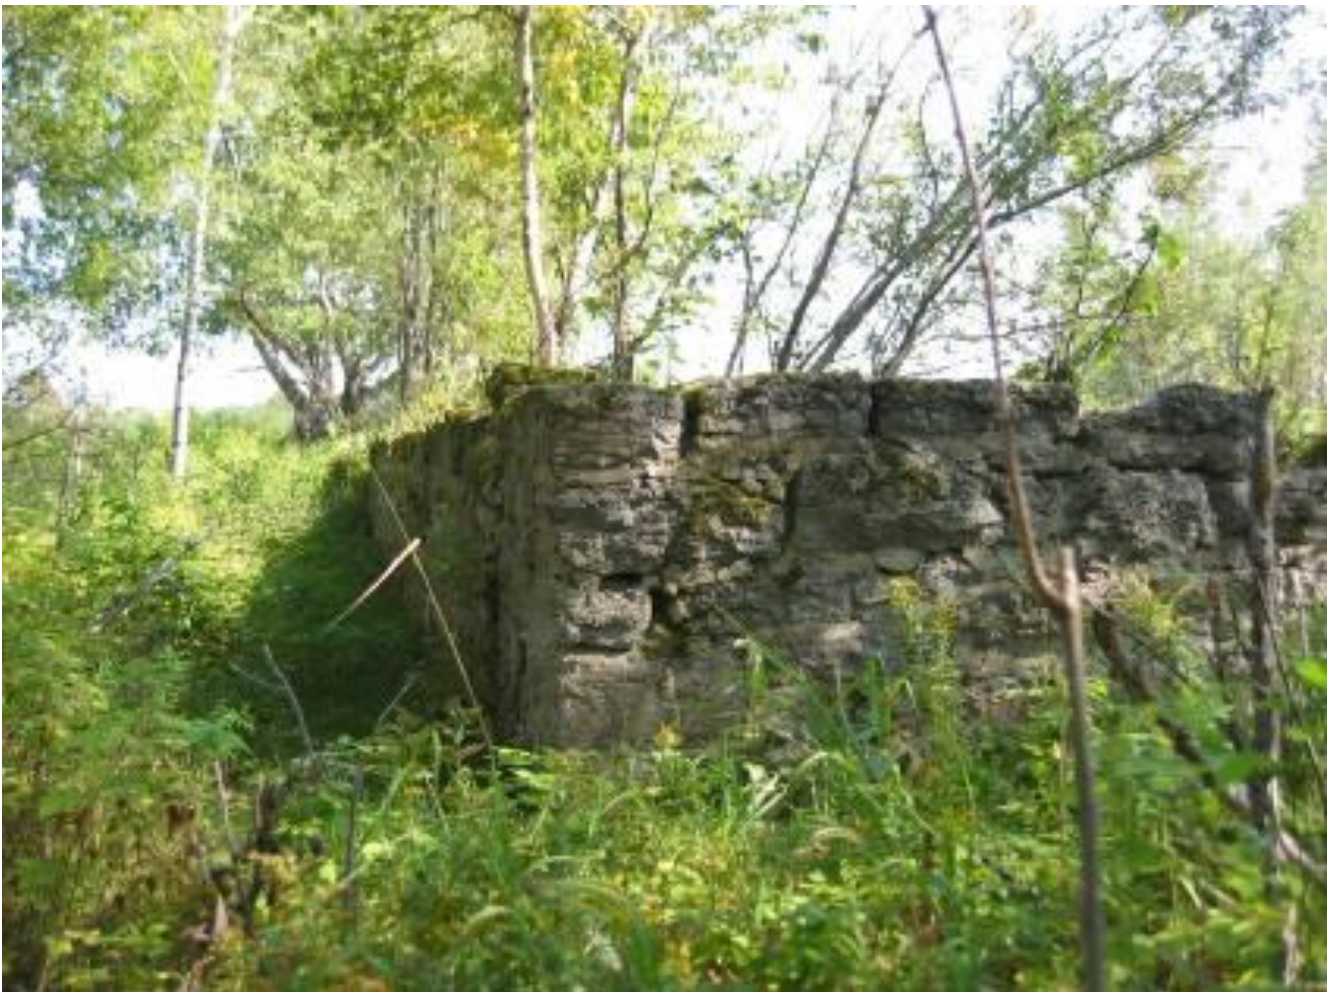
Figure 42 – Fondation de la grande-étable du Domaine Normand sur l'île Bouliane.

modernes pour l'époque et appliquait des méthodes agricoles novatrices. Des friches, des fondations de bâtiments et autres aménagements sont toujours facilement observables dans le paysage (figure 42). L'île Bouliane possède des ressources historiques dont la valeur pourrait éventuellement justifier l'octroi d'un statut de site patrimonial. Il serait intéressant de soumettre ce site à une évaluation auprès de la direction régionale du ministère de la Culture et des Communications du Québec.

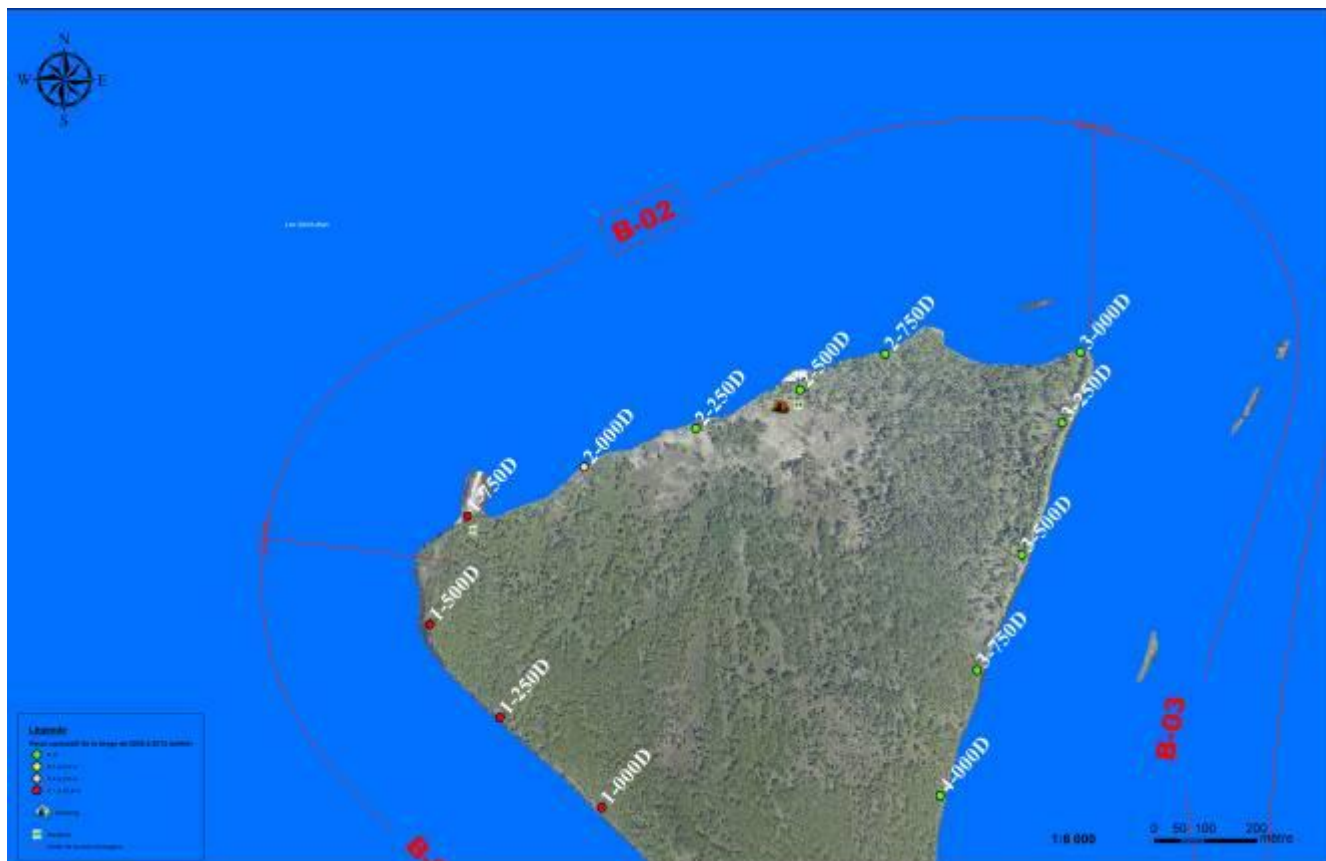
Figure 44 – Zone homogène B-02

Stations : St 1-750 --- St 3-000
Recul moyen annuel : 0,1 m/an
Recul moyen cumulatif : 0,6 m

- Cette zone correspond à la berge nord de l'île Bouliane.
- L'érosion mesurée aux stations est faible.
- Le camping de l'île Bouliane se situe dans la zone B-02.
- Un site archéologique a été répertorié le long de cette zone (DeFa-3) (figure 14).
- De nombreux vestiges témoignent du passé historique sur l'île Bouliane le long de cette zone.

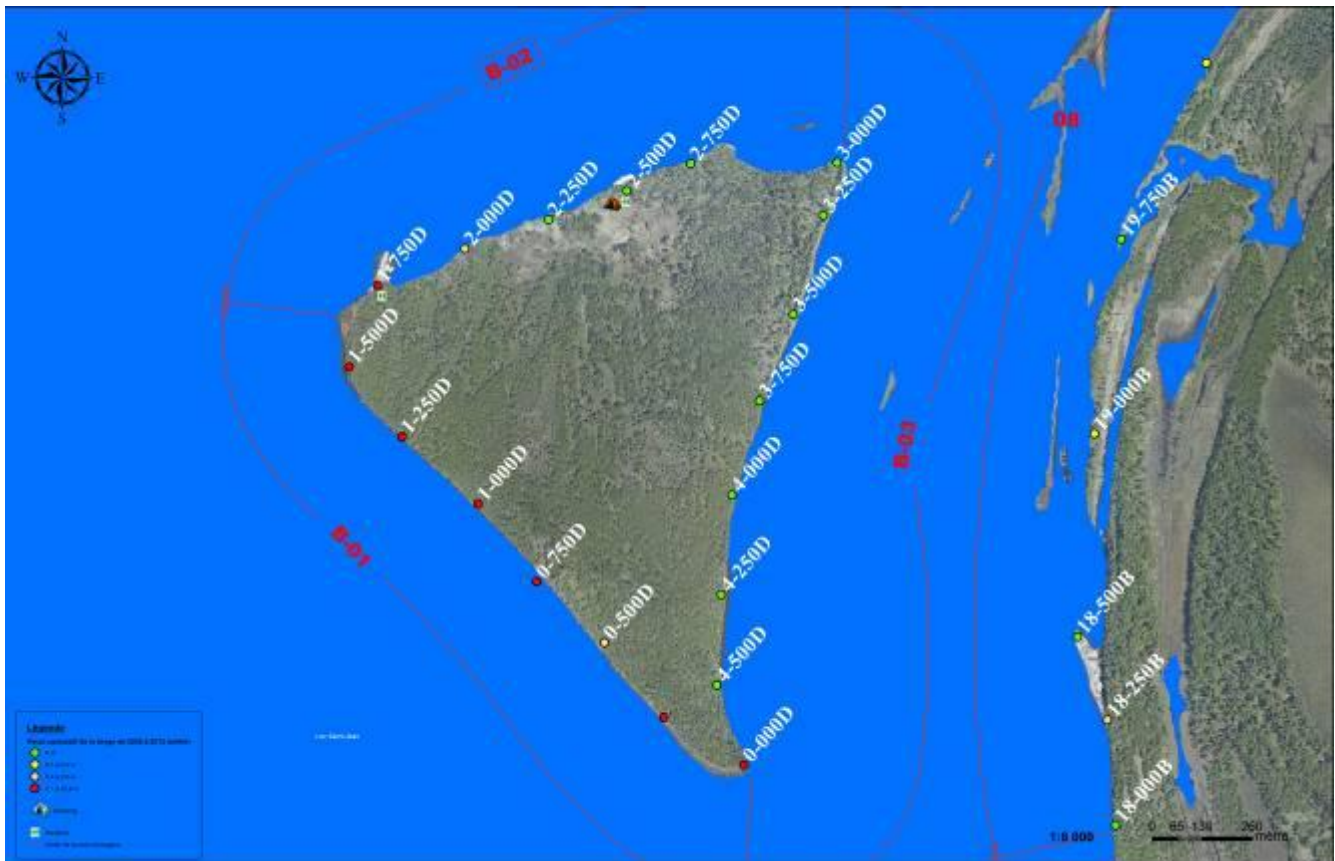
Figure 45 – Zone homogène B-03

Stations : St 3-250 --- St 4-500
Recul moyen annuel : 0,0 m/an
Recul moyen cumulatif : 0,0 m

- Aucune érosion mesurée aux stations depuis 2002.
