Projet de stabilisation de berges le long du fleuve Saint-Laurent par la municipalité de Pointe-aux-Outardes

**MISE À JOUR DE L'ÉTUDE D'IMPACT SUR
L'ENVIRONNEMENT DÉPOSÉE AU MINISTRE DU
DÉVELOPPEMENT DURABLE, DE
L'ENVIRONNEMENT ET DES PARCS**

**STABILISATION LE LONG DES BERGES DU FLEUVE
SAINT-LAURENT SUR LE TERRITOIRE MUNICIPAL
DE POINTE-AUX-OUTARDES**

Addenda n°1

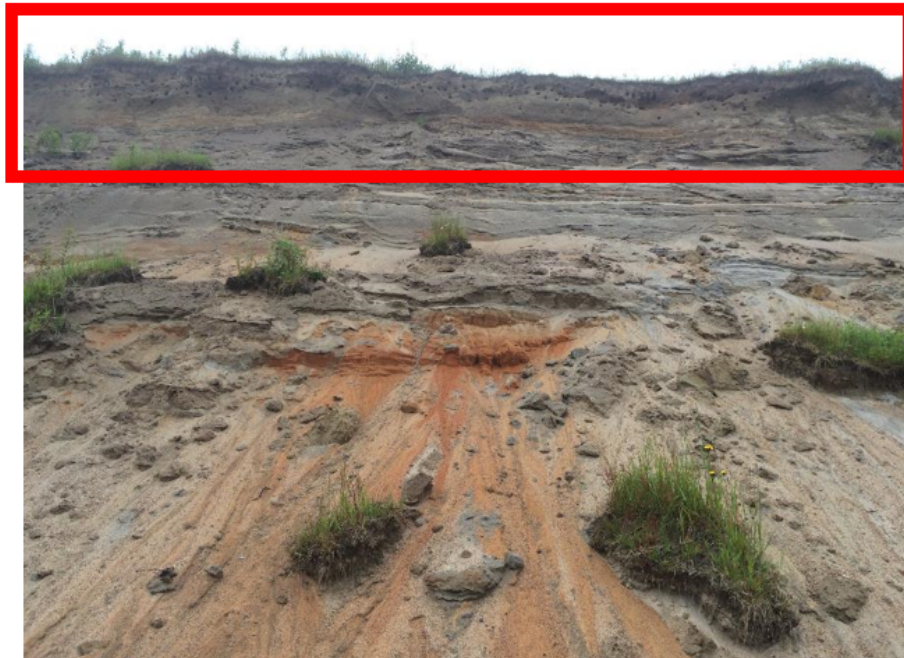
Une colonie d'environ 100 hirondelles de rivage a été observée en haut de talus, dans un secteur à l'est de la rue David, et s'étend sur une distance d'environ 80 mètres (figure 6). La position de cette colonie est la suivante :

Figure 6 : Colonie d'hirondelle de rivage observée en haut de talus, à l'est du quai municipal

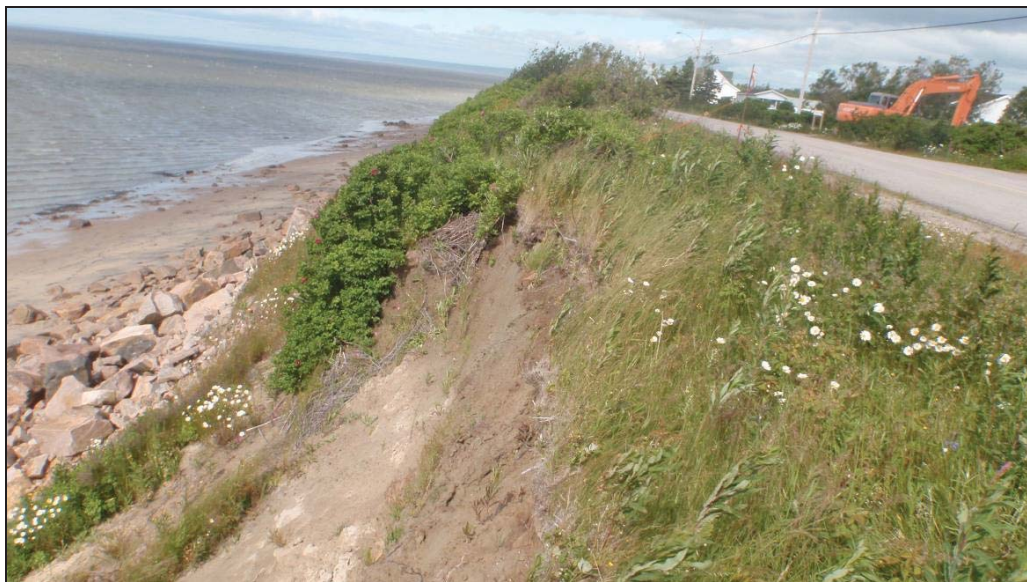
Figure 7 : Configuration des lieux au sommet de la falaise en face du 97 de la rue Labrie (11 juillet 2013).

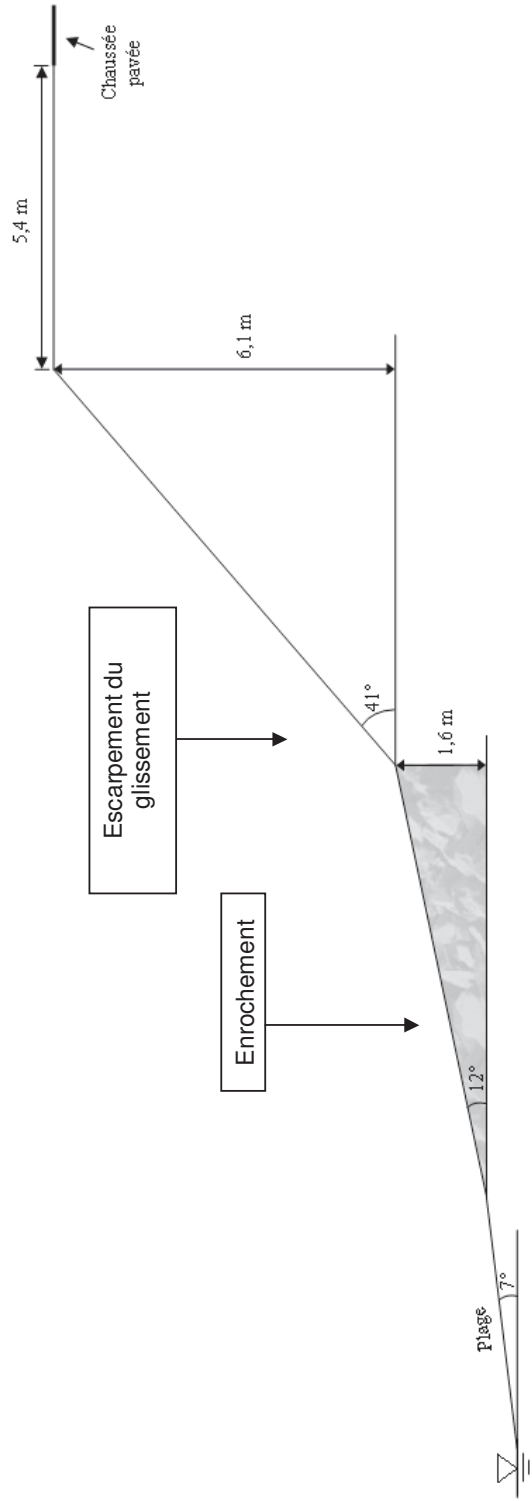
Figure 8 : Vue en coupe de la falaise en face du 97 de la rue Labrie (croquis non à l'échelle).

La base de la falaise a subi de l'érosion lors des grandes marées du 21 avril 2015. Le sommet de la falaise ne semble toutefois pas avoir été affecté (figures 2 et 3). En effet, la distance entre le bord de la chaussée pavée et l'escarpement arrière des glissements a été estimée à 6 m par votre conseiller régional, ce qui est similaire, et même légèrement supérieur, aux mesures que nous avons réalisées le 11 juillet 2013 (voir croquis des figures 8 et 12 de notre rapport de juillet 2013).

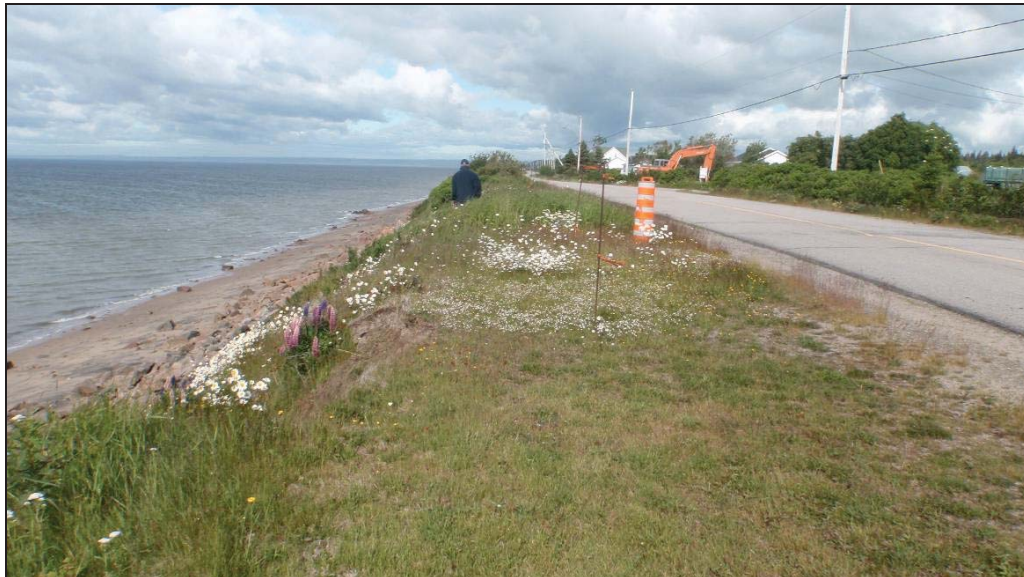
Figure 11 : Configuration des lieux au sommet de la falaise en face du 101 de la rue Labrie (11 juillet 2013).

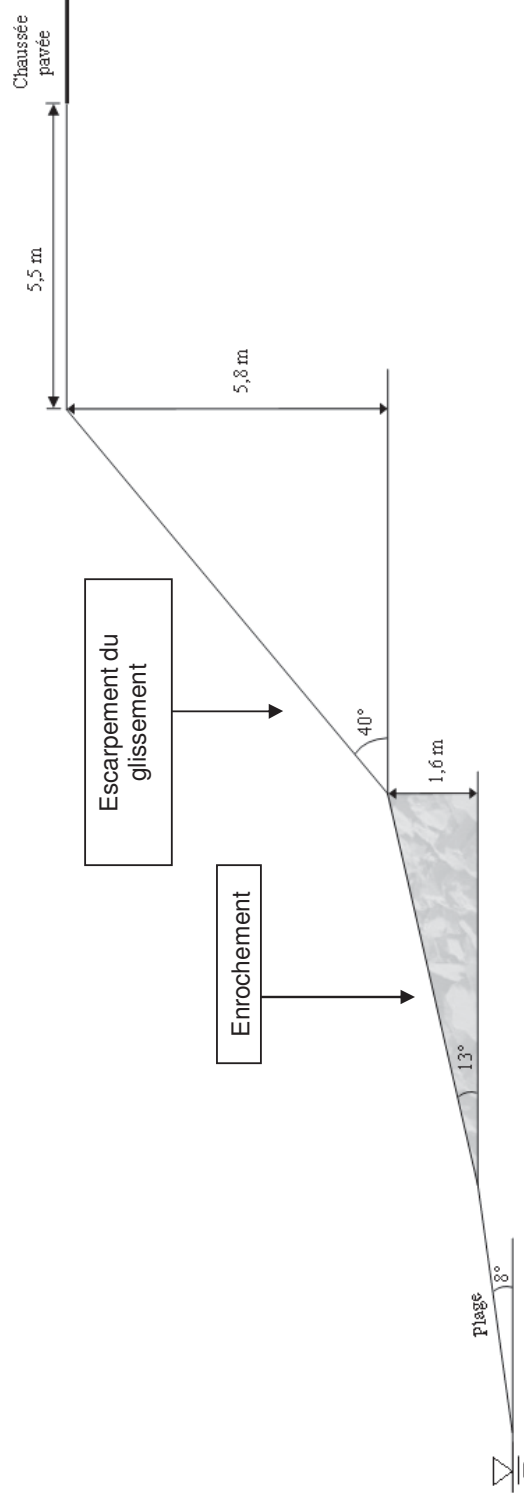
Figure 12 : Vue en coupe de la falaise en face du 101 de la rue Labrie (croquis non à l'échelle).

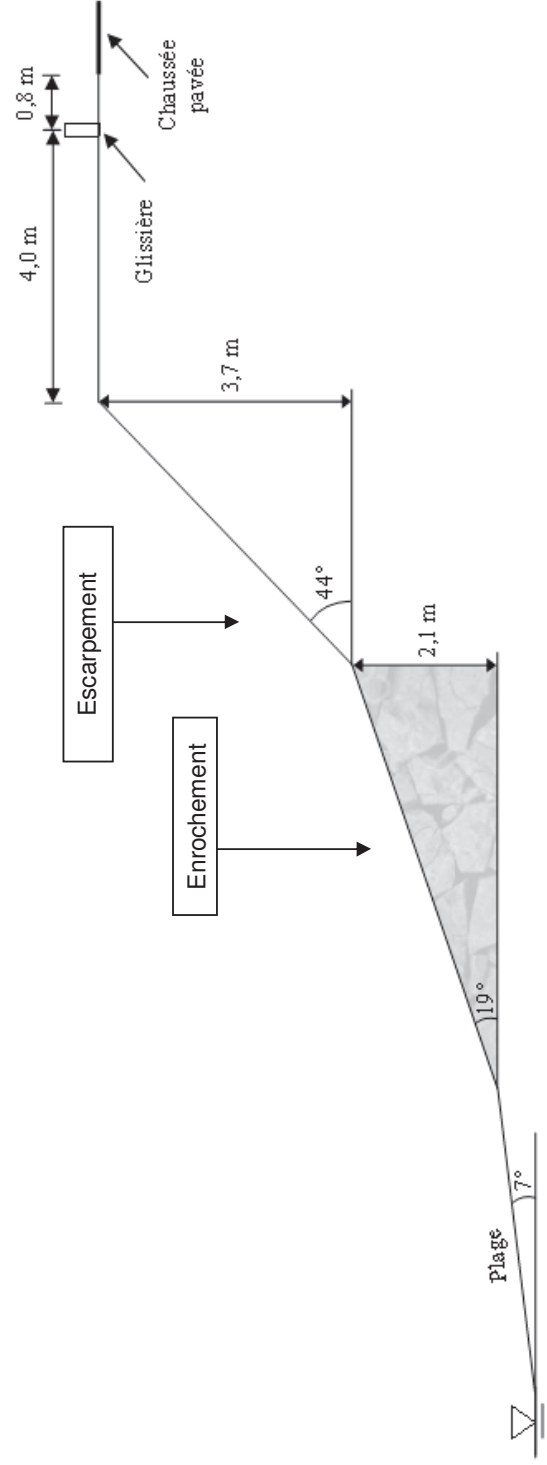
Figure 16 : Vue en coupe de la falaise dans le secteur situé en face du 83 de la rue Labrie (croquis non à l'échelle).

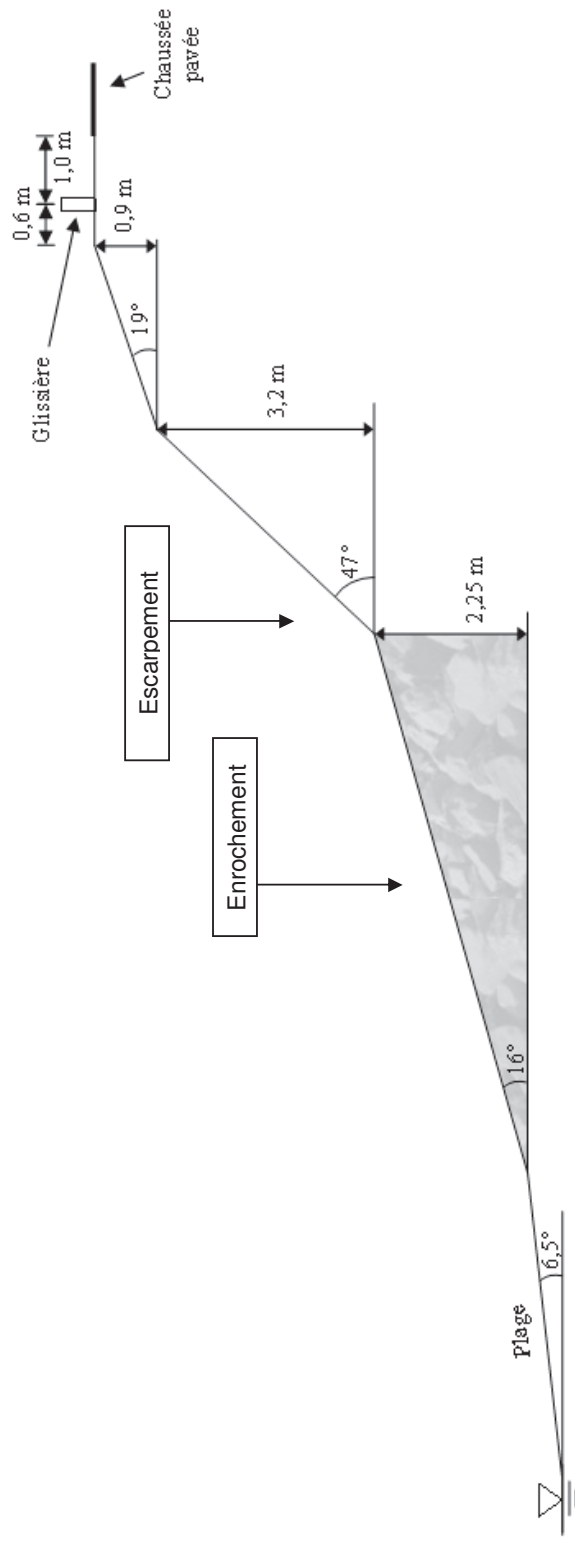
Figure 19 : Vue en coupe de la falaise dans le secteur situé en face du 87 de la rue Labrie (croquis non à l'échelle).

donné la nature très superficielle de ce glissement et la géométrie de la pente (voir croquis de la figure 19 de notre rapport de juillet 2013), nous ne croyons pas qu'il y ait actuellement un danger imminent pour la glissière de sécurité, même si celle-ci est située très près du haut de la falaise. La glissière de sécurité ne risque pas d'être affectée par la situation tant que la configuration des lieux ne changera pas de façon plus significative. Le site ne s'est toutefois pas détérioré énormément depuis 2011-2012 (figure 5), et ce, même si plusieurs épisodes de tempêtes et de grandes marées sont survenus entre-temps. L'évolution de la situation devrait être suivie jusqu'à ce que les travaux d'enrochement prévus dans le secteur soient réalisés et des mesures d'urgence devront être prises si jamais la glissière de sécurité est affectée d'ici là.

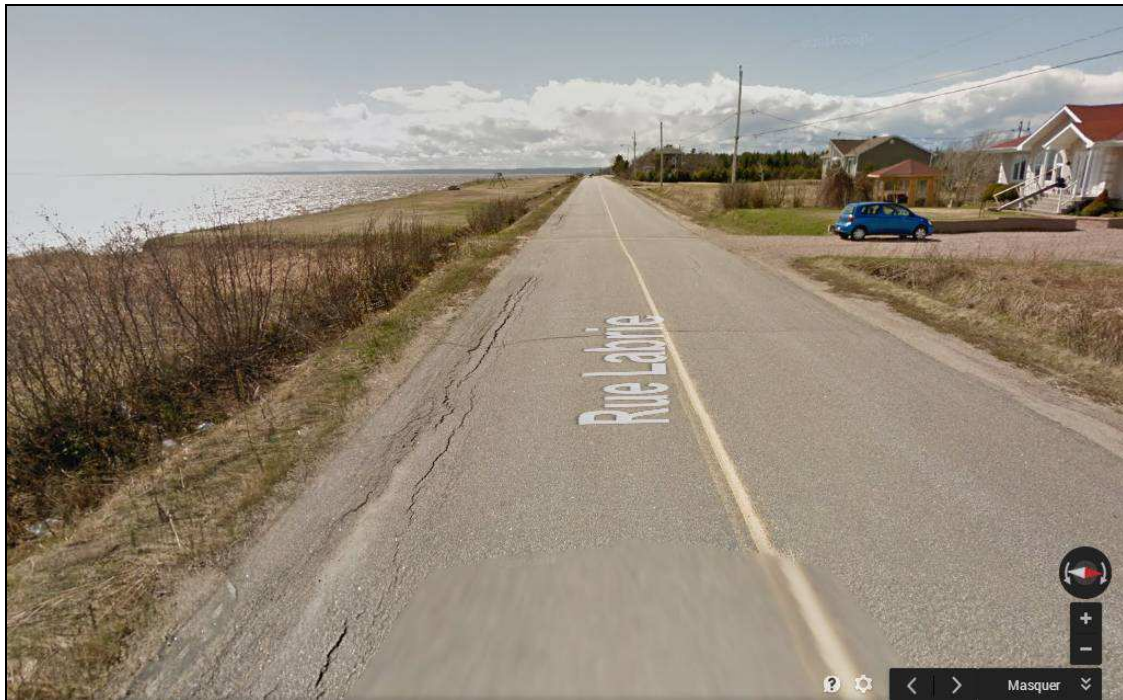
Figure 3 : État typique de la chaussée entre les adresses civiques 45 à 75, rue Labrie. Date de l'image : mai 2013. Source : Google Street View, © Google.

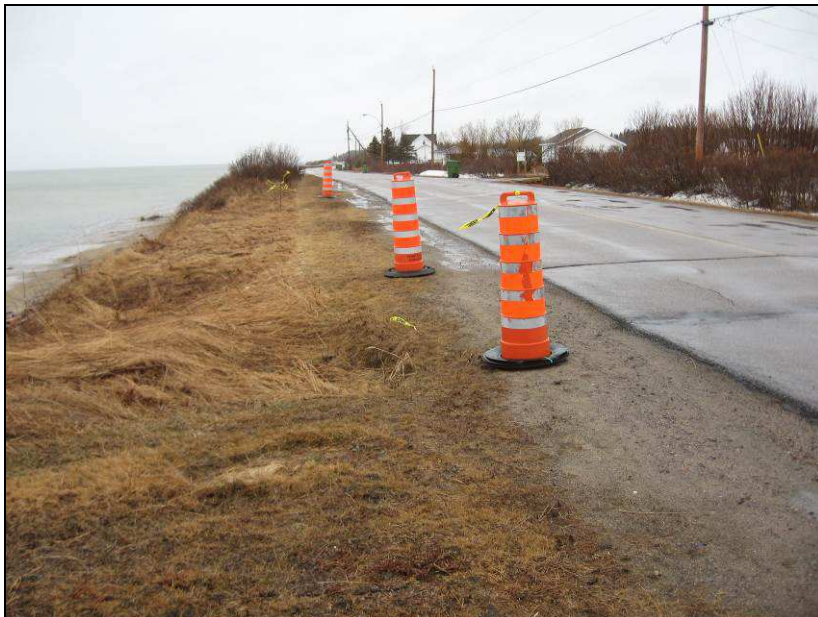
La rue Labrie n'a pas été touchée par ces mouvements de terrain. Par contre, étant donné la configuration des lieux, les glissements de terrain pourraient s'agrandir et affecter le sommet du talus. Pour l'instant, l'emplacement actuel du périmètre de sécurité, lequel est constitué de cônes orange placés en bordure de l'accotement, convient (figure 4). En effet, la nature sableuse des sols constituant la falaise n'est pas propice au développement de glissements de terrain avec reculs importants. Si jamais la falaise s'approche à 2 m du périmètre de sécurité (bord de l'accotement) d'ici à ce que les travaux d'enrochement prévus soient réalisés, la situation devra être réévaluée rapidement. Cela dit, une telle situation ne devrait pas se produire tant que le secteur ne sera pas affecté par l'érosion de façon plus sévère qu'il ne l'a été entre 2011 et le printemps 2015.

Figure 4 : Périmètre de sécurité au sommet de la falaise, plus ou moins en face des adresses civiques 97 et 101, rue Labrie (Glissements B et A : photo du MSP).

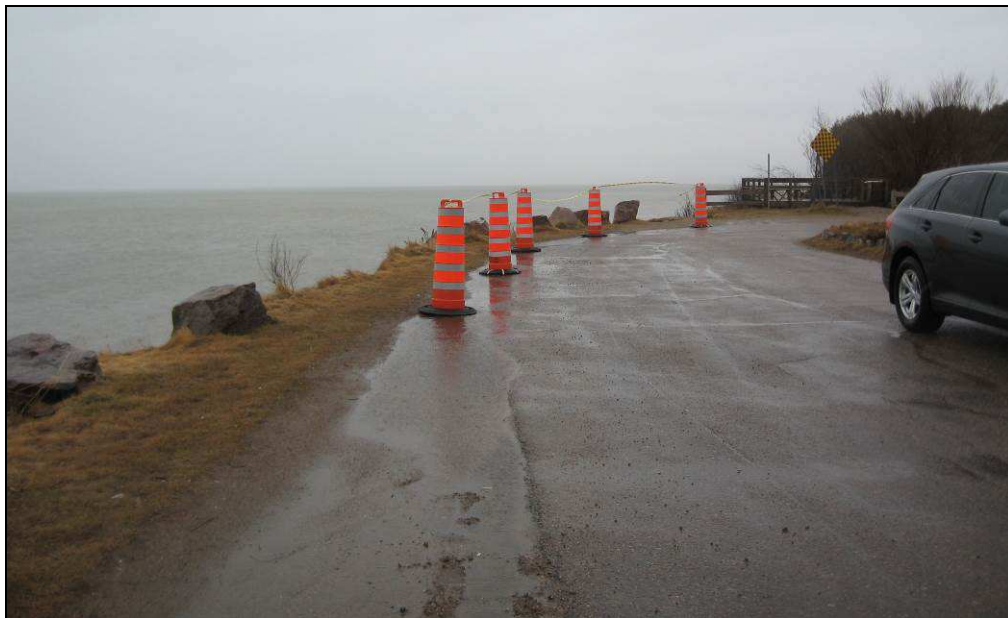
Figure 7 : Périmètre de sécurité en sommet de talus au niveau du rond-point situé à l'entrée du Parc Nature (photo du MSP).

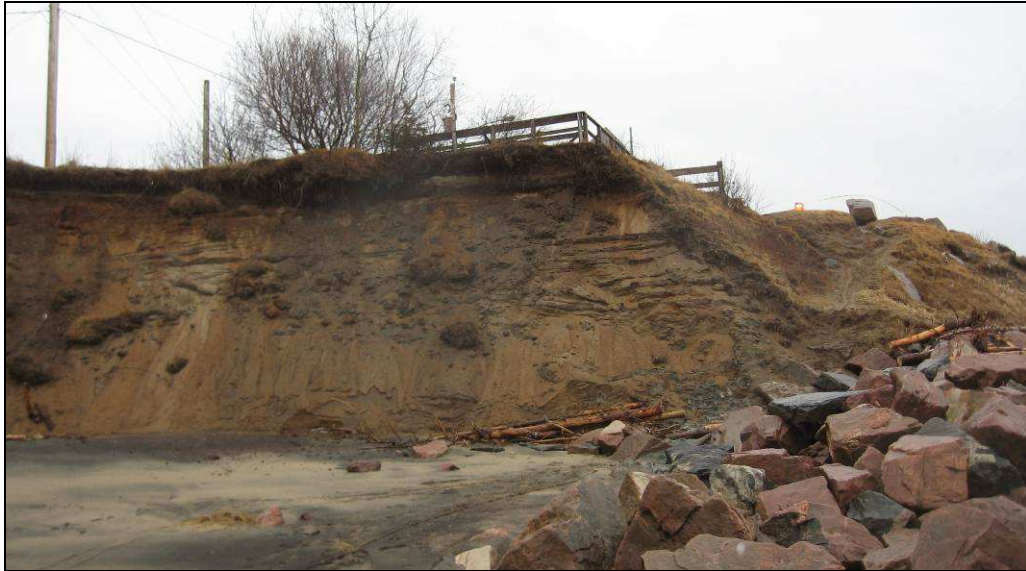
Figure 8 : Belvédère en bois construit sur le bord de la falaise près de l'entrée du Parc Nature (photo du MSP).
