**Rapport de suivi de
l'installation d'un mât de
mesure météorologique – Dune
du Nord (Îles-de-la-Madeleine)**

PRÉSENTÉ À
Régie intermunicipale de
l'énergie Gaspésie-Îles-de-
la-Madeleine

N/Réf. : E1610-157/12334
Mars 2017

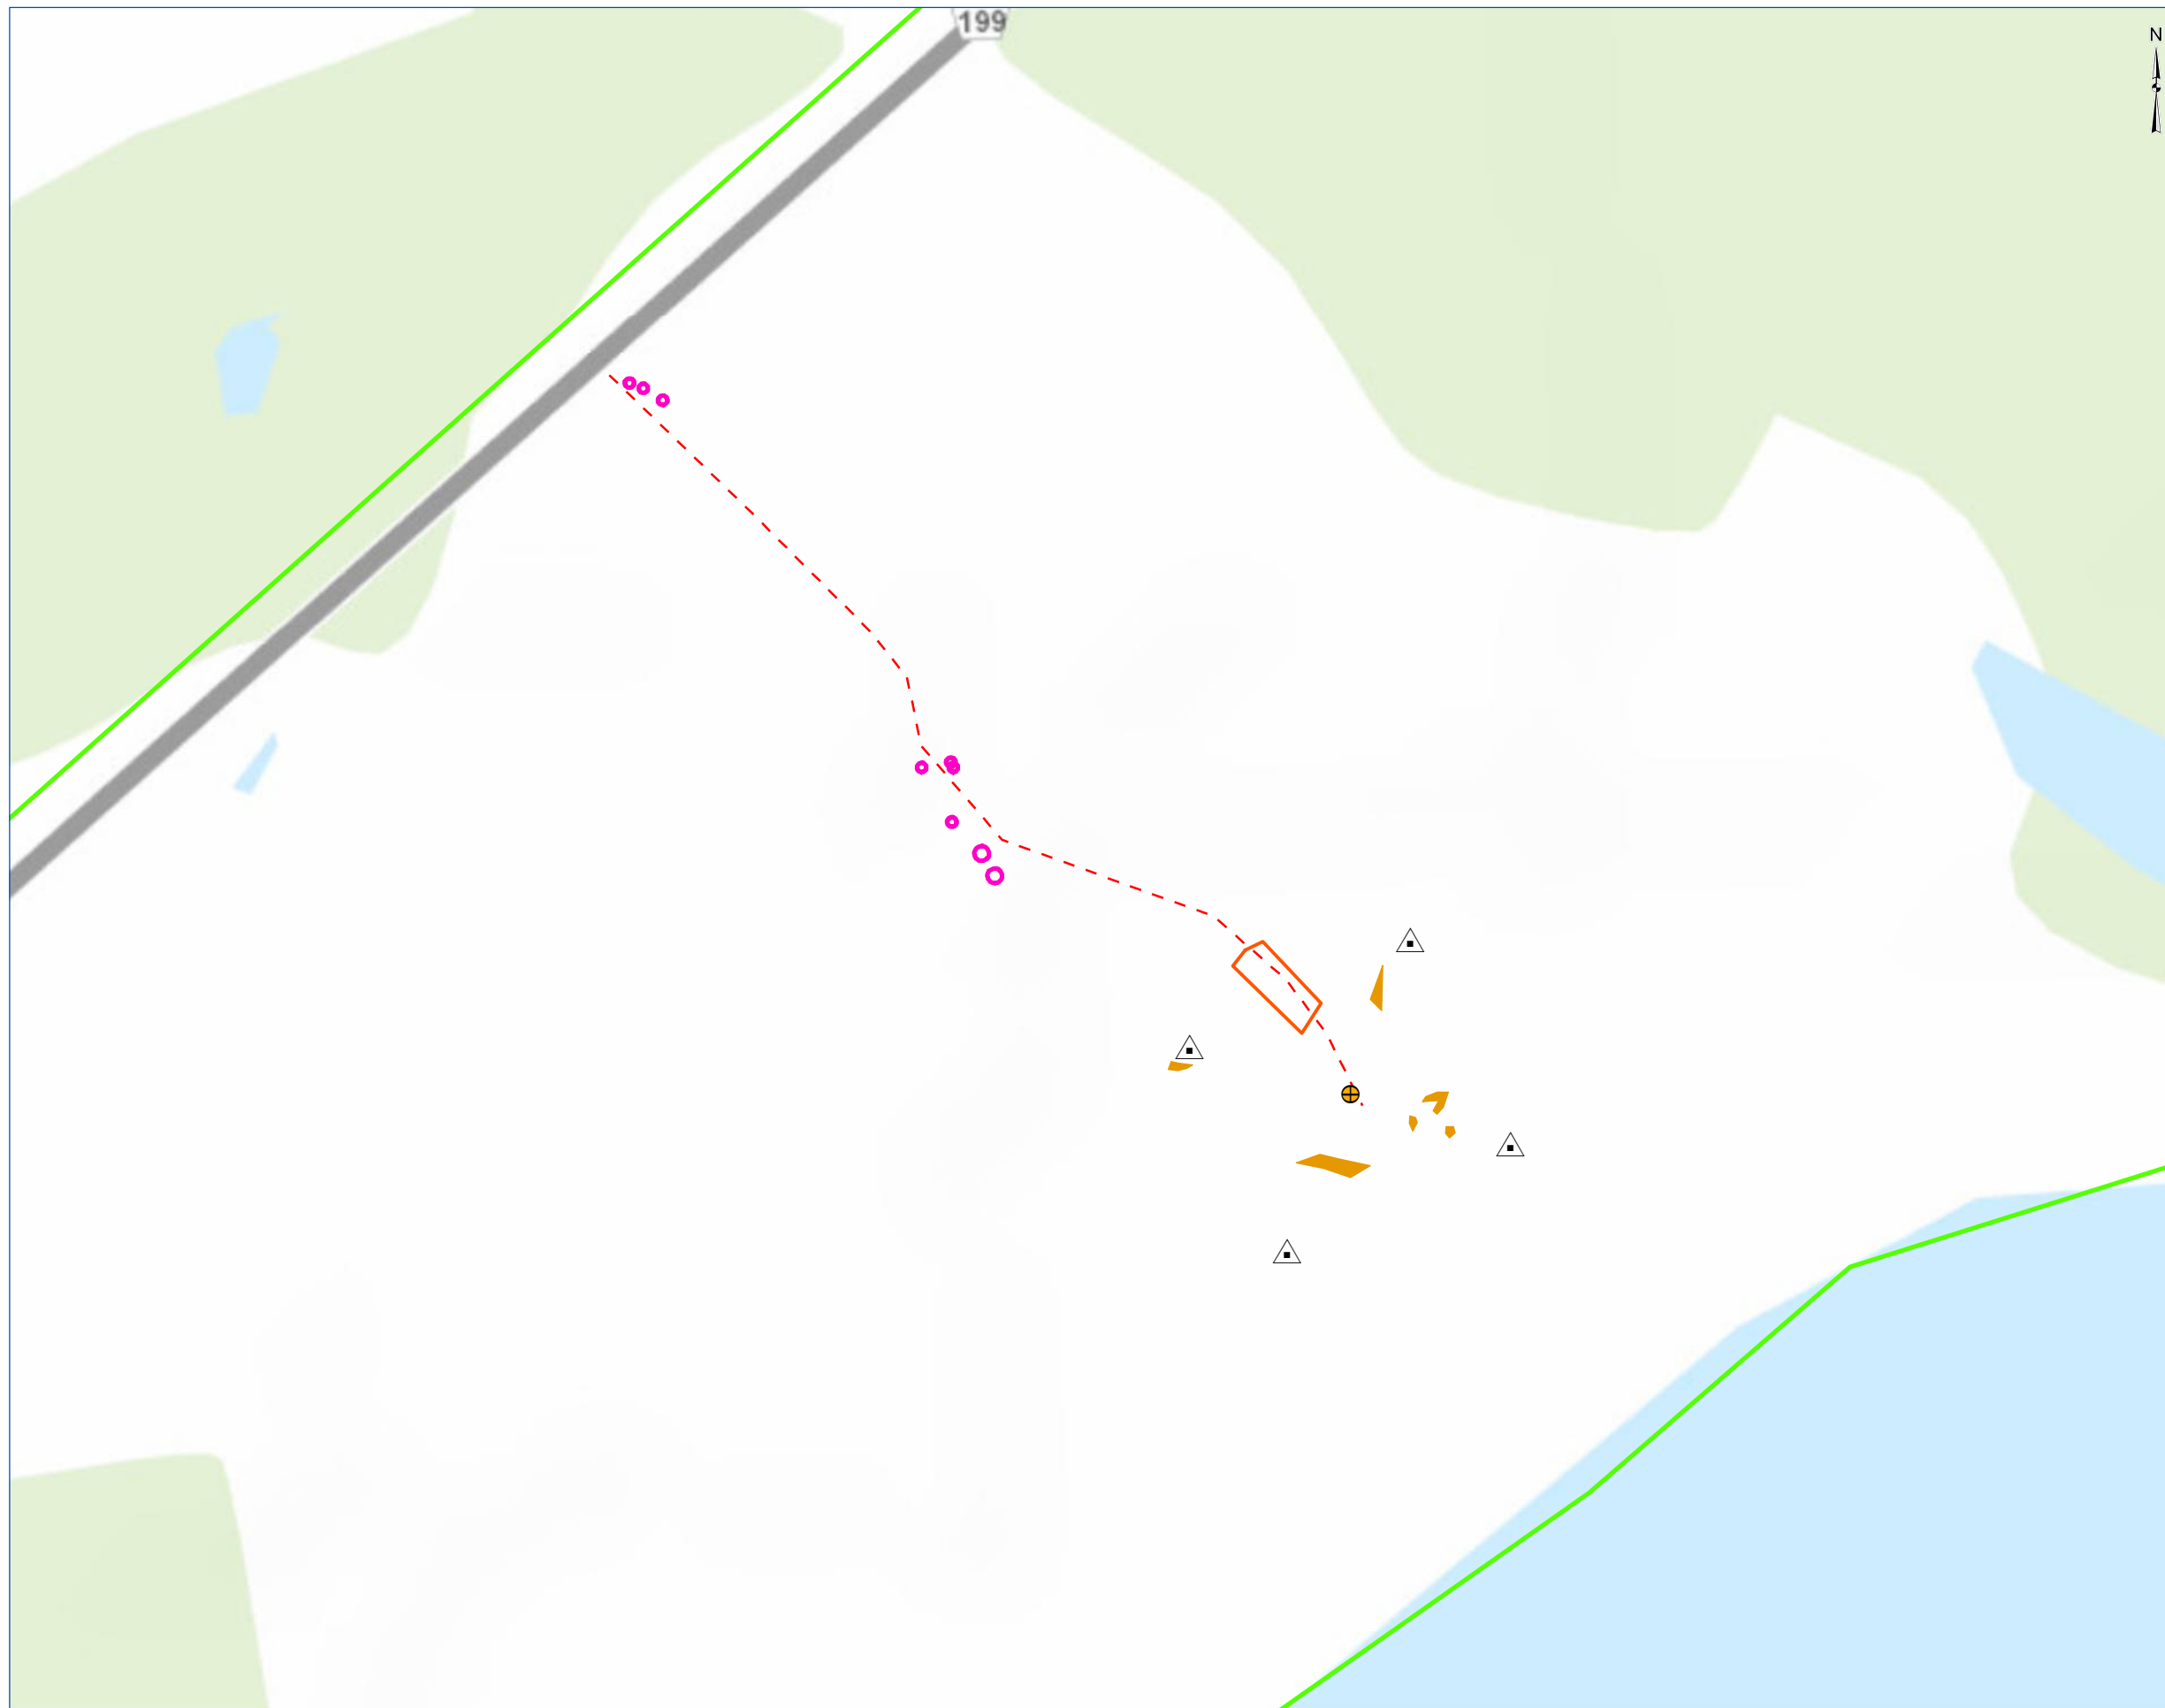
Carte 1. Surveillance environnementale durant la construction	5
---	---

populations de corème de Conrad balisées ont été cartographiées sur la carte 1 située à la fin de la section 3. Les photographies suivantes illustrent les deux endroits où du corème de Conrad a été identifié à proximité des aires de circulation, soit à l'entrée du chemin d'accès (voir figure 1) et environ à mi-chemin entre la route 199 et le site du mât de mesure de part et d'autre du chemin d'accès (voir figure 2).

Les travaux d'installation du mât de mesure ont été précédés d'une visite du site par Bruno Savary du CERMIM accompagné de la firme chargée de l'installation. Cette visite de site fut effectuée le 8 février 2017. Au cours de cette visite, une inspection minutieuse des aires de circulation et des aires de travail a été faite, et on y a relevé des populations d'HUDSONIE TOMENTEUSE à proximité des ancrages et entre les ancrages et le mât de mesure. Ces populations d'HUDSONIE TOMENTEUSE ont été cartographiées sur la carte 1 située à la fin de la présente section.

- La circulation de la machinerie et des travailleurs a évité totalement les endroits balisés et présentant des populations d'espèces floristiques protégées;

- Dans les axes nord et sud, la machinerie a fait des détours pour se rendre aux sites d'ancrage afin d'éviter des populations d'HUDSONIE TOMENTEUSE;
- Dans l'axe sud, l'excavation d'une crête dunaire présentant une population d'HUDSONIE TOMENTEUSE a pu être évitée en procédant à l'érection minutieuse et progressive du mât de mesure.
