RAPPORT D'ENQUÊTE FERROVIAIRE R13D0054

TRAIN PARTI À LA DÉRIVE ET DÉRAILLEMENT EN VOIE PRINCIPALE

TRAIN DE MARCHANDISES MMA-002
DE LA MONTREAL, MAINE & ATLANTIC RAILWAY
AU POINT MILLIAIRE 0,23 DE LA SUBDIVISION
SHERBROOKE
LAC-MÉGANTIC (QUÉBEC)
LE 6 JUILLET 2013

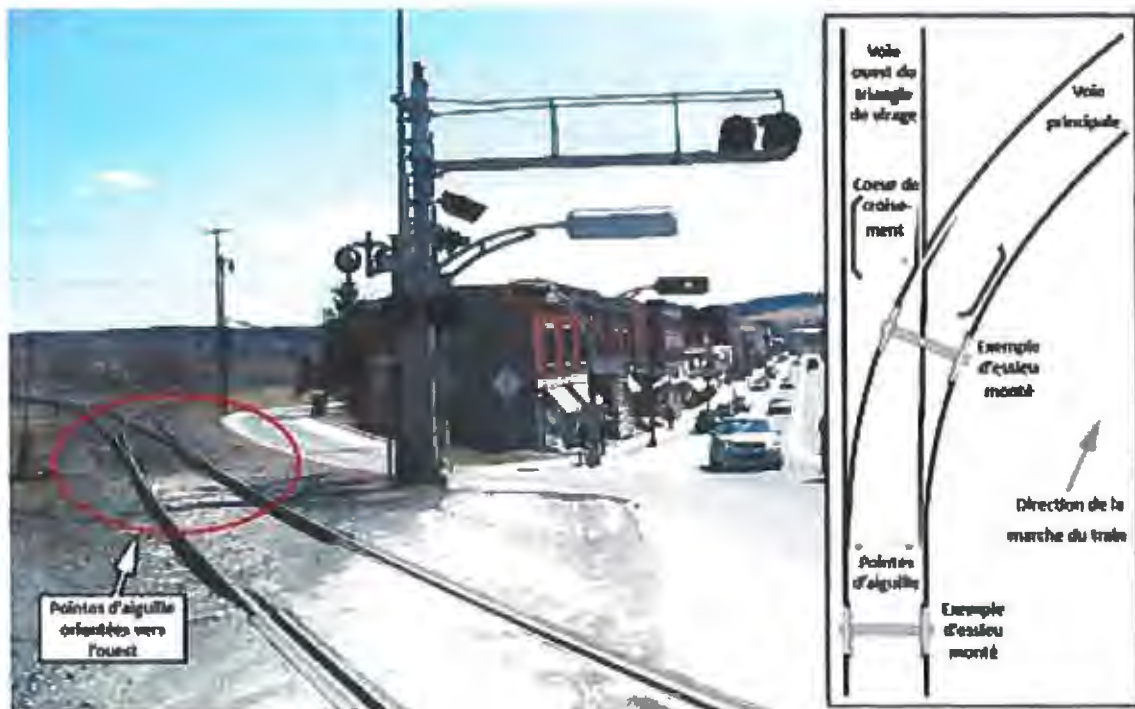
Photo 4. Passage à niveau public de la rue Frontenac, direction est. Le cercle indique l'endroit où se trouvaient les pointes d'aiguille et le cœur de croisement du branchement de Mégantic Ouest (source : Pierre Blondin, avec annotations du BST)

La gare Megantic de la MMA se trouvait dans une zone commerciale de Lac-Mégantic, où les subdivisions Sherbrooke et Moosehead se rejoignaient. La rue Frontenac, une artère principale, passait en plein centre de la ville. La voie principale traversait la rue Frontenac juste à l'ouest du branchement de Megantic Ouest et était entretenue pour une vitesse maximum de 15 mi/h. Le branchement se trouvait au point milliaire 0,23, et les pointes d'aiguille étaient orientées vers l'ouest (photo 4).

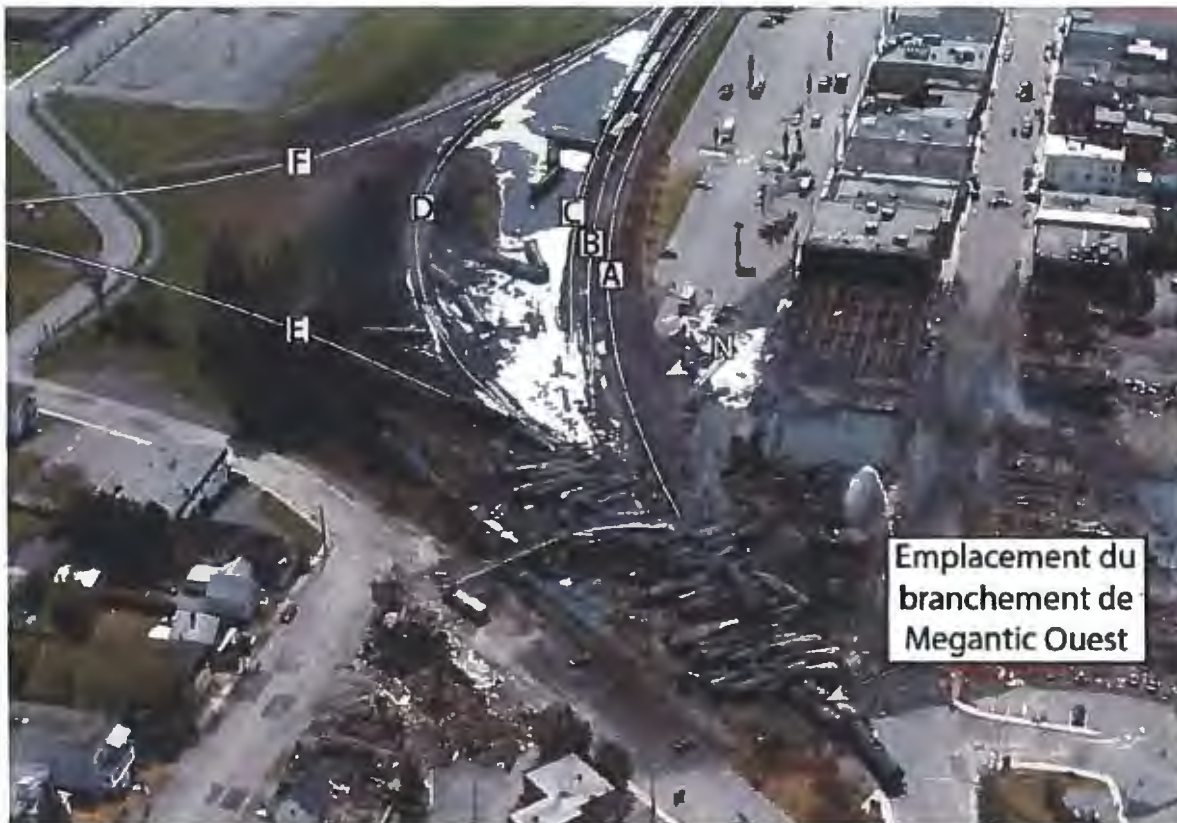
Photo 5. Vue en direction est de la disposition des voies par rapport aux premiers wagons déraillés : voie principale (A), voie de triage 1 (B), voie de triage 2 (C), voie de triage 3 (D), et les voies ouest et est du triangle de virage (E et F)

Le matériel déraillé recouvrait la voie principale, 3 voies de triage adjacentes et la voie ouest du triangle de virage, lequel constitue un ensemble de voies formant un triangle pouvant servir à faire tourner du matériel roulant (photo 5)¹¹. Au moment de l'accident, des wagons couverts étaient garés sur les voies de triage 1 et 2.

- Les dommages à la voie principale commençaient à environ 20 pieds à l'est de la rue Frontenac.
- Le branchement de la voie principale, quelque 400 pieds de voie principale, et un autre 2000 pieds de voies de triage et du triangle de virage, y compris 3 branchements, étaient détruits.

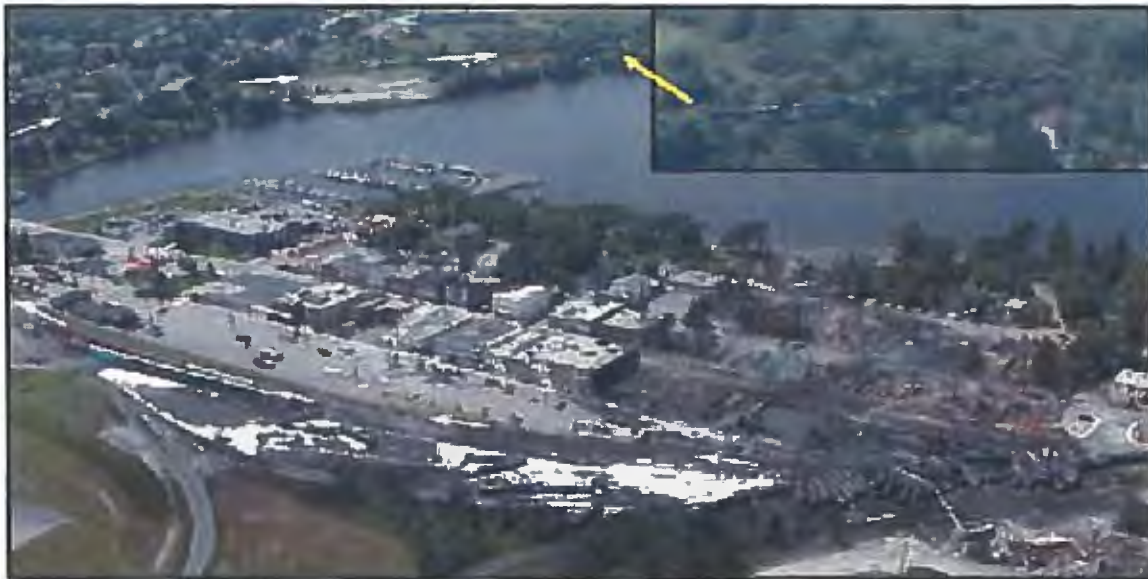
Photo 6. Emplacement du groupe de traction (point milliaire 116,41 de la subdivision Moosehead) par rapport au site du déraillement. Les flèches blanches indiquent la route suivie par le groupe de traction le long de la voie principale.

Le groupe de traction s'est arrêté à quelque 4400 pieds à l'est du site du déraillement à Lac-Mégantic, au point milliaire 116,41 de la subdivision Moosehead (photo 6).

- La voie n'était pas endommagée entre le site du déraillement et l'endroit où se trouvaient les locomotives.
- Il y avait un résidu huileux noir, semblable à celui relevé à Nantes, sur le sol à côté de la locomotive de tête (MMA 5017) ainsi qu'à quelque 600 pieds à l'est de l'endroit où les locomotives se sont arrêtées.

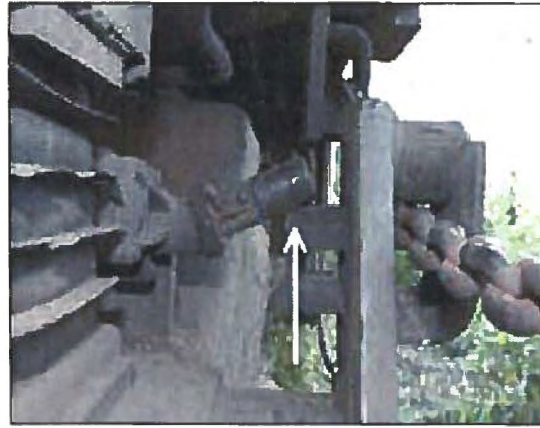
Photo 11. Lorsque le frein à main est resserré, le mouvement vers le haut est censé déclencher le mécanisme de dégagement de la V.P.R.

Sur les locomotives GE C30-7, le cylindre de frein des semelles de frein qui se serrent à l'aide du frein à main est muni d'une V.P.R. La V.P.R. se déclenche normalement lorsqu'on serre le frein à main à l'aide de la chaîne. Une fois déclenchée, la V.P.R. évacue l'air du cylindre de frein et fait en sorte que le frein à main puisse être serré efficacement (photo 10 et photo 11).

La V.P.R. de la deuxième locomotive (MMA 5026) ne s'est pas déclenchée pour évacuer l'air du cylindre de frein lors de l'essai. Un examen de la V.P.R. a révélé de l'usure et des dommages au poussoir de la V.P.R. et à la surface intérieure du disque de retenue. De plus, l'examen a permis de constater que des réparations non standard avaient été apportées au mécanisme de dégagement de la valve pour tenter de la maintenir en état de fonctionner.

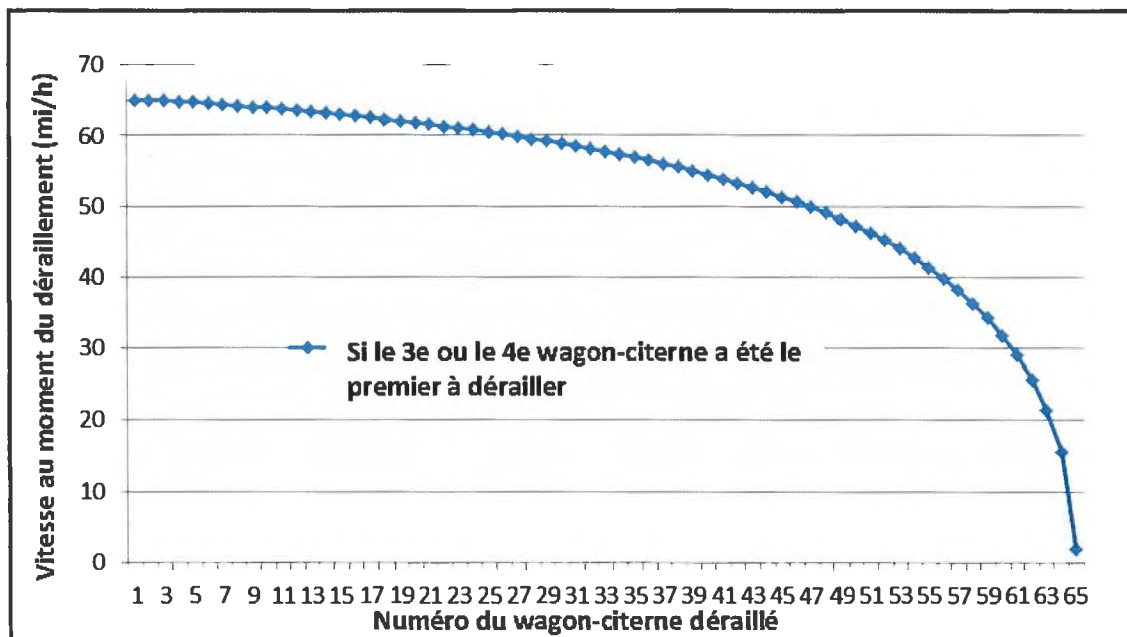
Figure 5. Estimation de la vitesse de chacun des wagons lorsqu'ils ont déraillé si le troisième ou le quatrième wagon a été le premier à dérailler³²

Au moment du déraillement, le train se trouvait à proximité du branchement de Megantic Ouest. Le train a fait l'objet d'une analyse visant à évaluer les forces qui s'exerçaient le long du train alors qu'il passait de la pente descendante de 1,26 % au terrain relativement plat de 0,2 % à Megantic. Une simulation de la dynamique des véhicules a aussi été effectuée à l'égard d'un wagon-citerne de catégorie 111 franchissant la courbe à la gare Megantic (se référer au rapport du laboratoire d'ingénierie LP188/2013 pour de plus amples détails). L'analyse a permis de déterminer que la force centrifuge jumelée aux forces dynamiques générées par la géométrie de la voie à une vitesse de 65 mi/h était suffisante pour causer le déraillement. Les forces latérales extrêmement élevées qui s'exerçaient sur le rail haut pouvaient entraîner un surcartement de la voie. En outre, l'absence totale d'une force exercée sur le rail bas pouvait causer le soulèvement des roues. L'une ou l'autre de ces conditions, ou une combinaison des deux, pouvait endommager la voie et causer un déraillement.

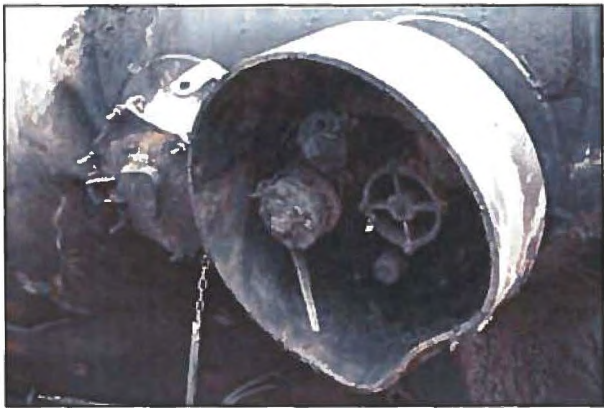
Photo 21. Enceinte protectrice conçue pour assurer la protection des discontinuités des raccords supérieurs de wagon-citerne (couvercle enlevé)

Les raccords supérieurs de 32 des 63 wagons-citernes étaient entourés d'une enceinte protectrice circulaire d'acier de $\frac{3}{4}$ de pouce d'épaisseur conçue pour les protéger des discontinuités, conformément aux exigences pertinentes de l'AAR⁴⁰ (photo 21).

- Les raccords supérieurs de 4 des 27 wagons (15 %) qui étaient munis d'une enceinte de protection des discontinuités des raccords supérieurs et qui ont été endommagés par les chocs étaient perforés.
- Les raccords supérieurs de 16 des 26 wagons (62 %) qui étaient munis d'une enceinte à charnières et qui ont été endommagés par les chocs étaient perforés.

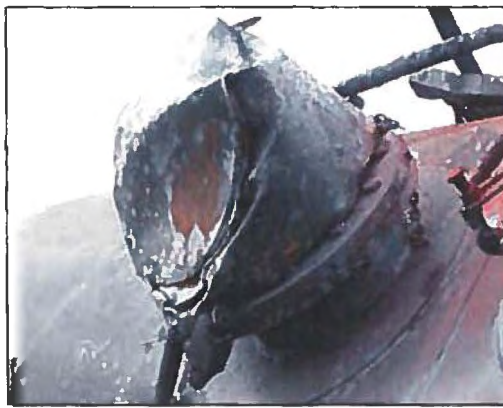
Photo 22. Enceinte à charnières installée sur les raccords supérieurs de wagon-citerne

Les raccords supérieurs des 31 autres wagons-citernes se trouvaient à l'intérieur d'une enceinte à charnières qui n'était tenue de répondre à aucune des exigences relatives à la protection des discontinuités des raccords supérieurs (photo 22).

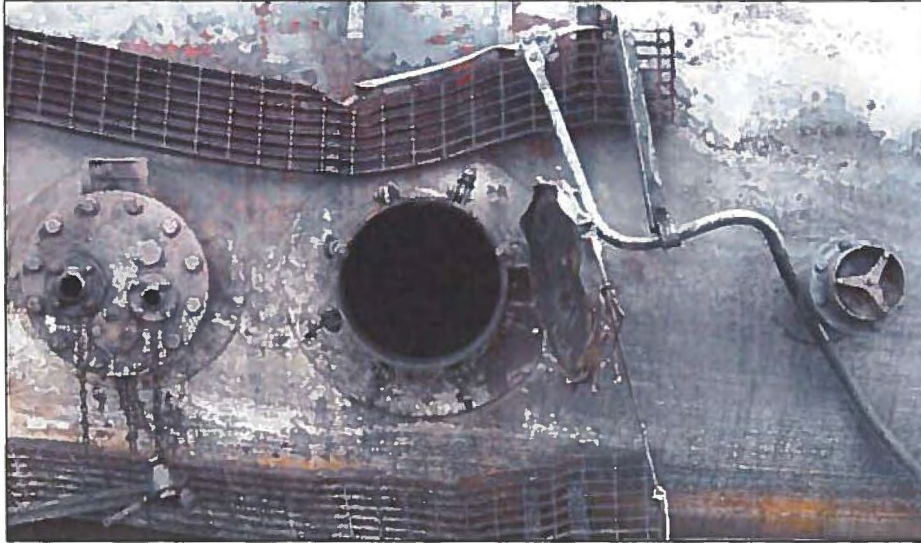
Photo 23. Couvercle de trou d'homme et ouverture

- Le joint du couvercle de trou d'homme de la plupart des wagons-citernes déraillés avait été endommagé par suite d'une longue exposition à l'incendie qui s'est déclaré après le déraillement.
- Le couvercle de trou d'homme de 2 wagons était arraché en raison de dommages attribuables aux chocs.
- Les charnières, les boulons ou les tenons du couvercle de trou d'homme de 22 wagons-citernes avaient subi des dommages attribuables aux chocs qui auraient pu compromettre l'étanchéité des joints.

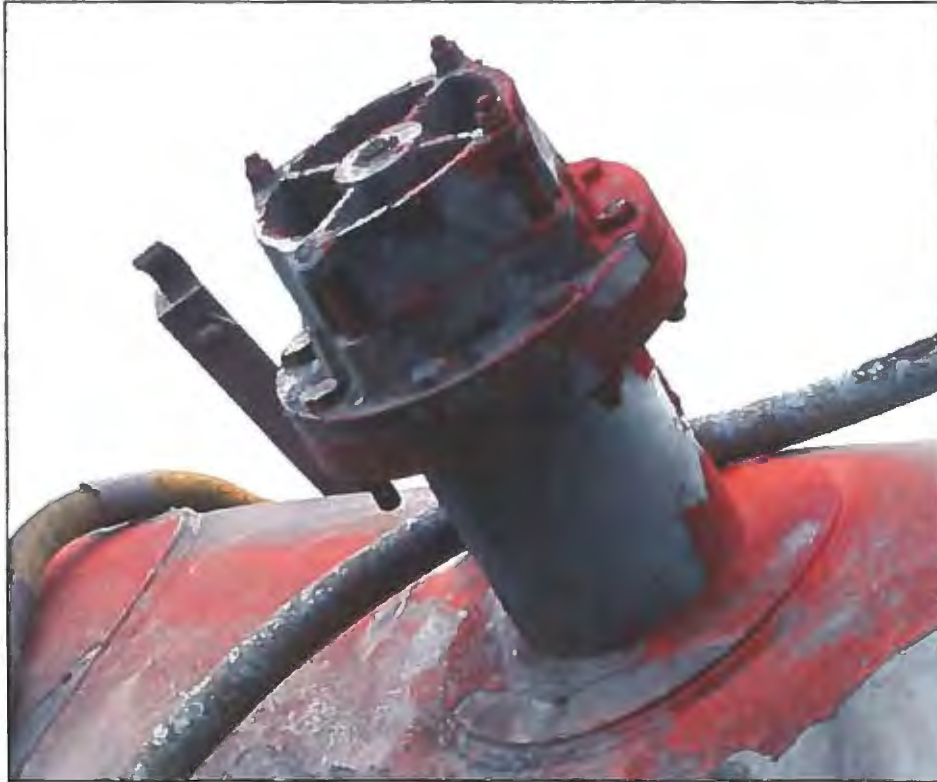
Photo 24. Dispositif de décharge de pression

- Le dispositif de décharge de pression de 32 wagons était fixé à l'ensemble du manchon de déchargement par le haut, à l'intérieur de l'enceinte de protection des discontinuités des raccords supérieurs. Les dispositifs de décharge de pression de seulement 3 de ces 32 wagons, soit 9 %, ont été perforés.
- Dans le cas des 31 autres wagons, le dispositif de décharge de pression était fixé au manchon de la soupape de sûreté au sommet de la citerne (photo 24). Les dispositifs de 9 d'entre eux, soit 29 %, ont été perforés.

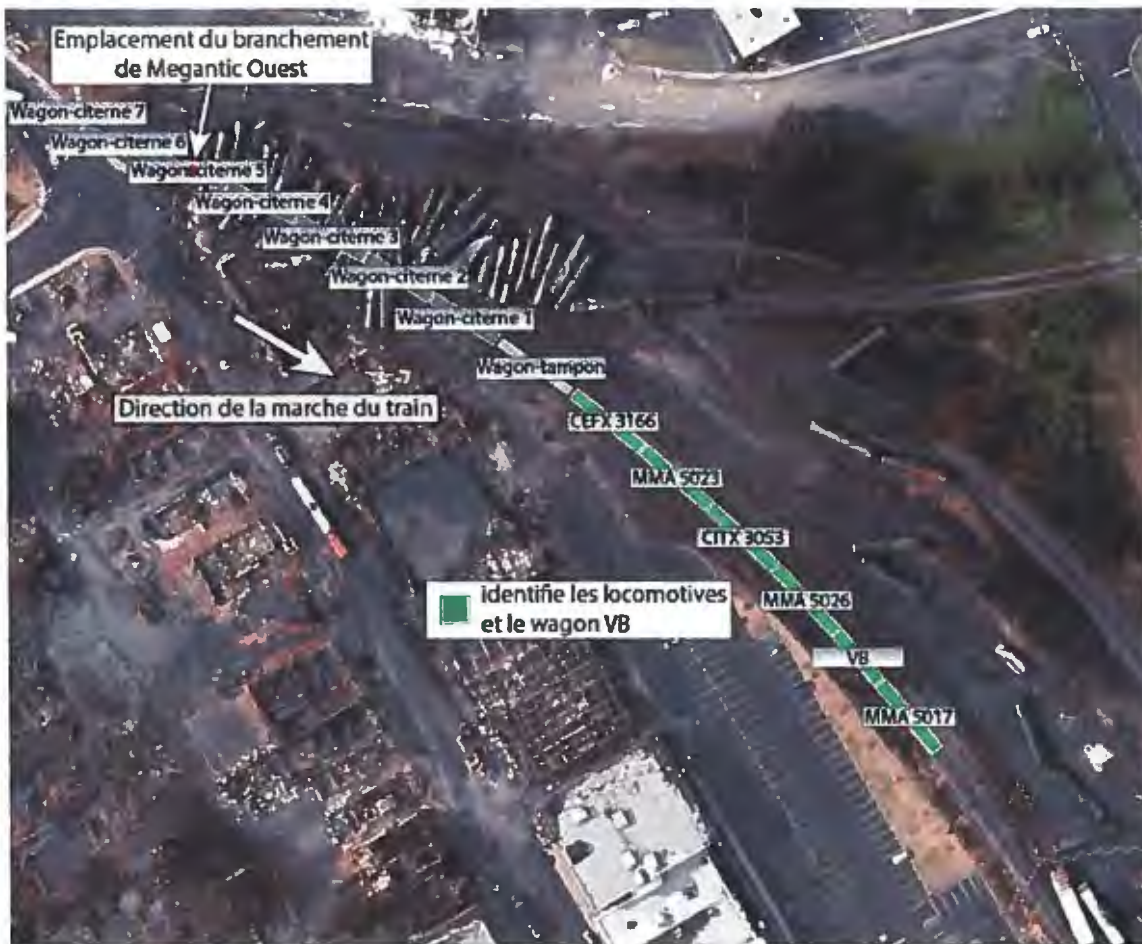
Photo 29. Endroit où se trouvait le train lorsque la pression dans la conduite générale a chuté à 0 lb/po² (source : AeroPhoto et données du consignateur d'événements de locomotive)

La trajectoire du matériel roulant qui a déraillé a également confirmé que le point de déraillement (PDD) se trouvait au branchement de Megantic Ouest ou à proximité de celui-ci. Pour déterminer quels wagons étaient les plus susceptibles d'avoir déraillé en premier, le BST a analysé les données du CEL pour établir où se trouvaient les wagons lorsque la pression dans la conduite générale a chuté à zéro, ce qui indiquerait le moment auquel le train s'est séparé en raison du matériel qui déraillait. Les résultats ont montré que les wagons-citernes 4 à 6 étaient les plus près du PDD à ce moment-là (photo 29).

Un examen des dommages subis par les premiers wagons déraillés ainsi que de l'endroit où ils ont arrêté leur course, à partir de l'avant du train, a permis de conclure que le déraillement s'est fort probablement produit devant le sixième wagon-citerne.
