Résumé de l'enquête sur le train parti à la dérive et le déraillement survenu à Lac-Mégantic

Le présent résumé du rapport d'enquête ferroviaire R13D0054 du Bureau de la sécurité des transports du Canada (BST) renferme une description de l'accident, et donne un aperçu de l'analyse et des faits établis, des mesures de sécurité prises jusqu'à maintenant, des cinq recommandations clés, et de ce qu'il reste encore à faire pour veiller à ce qu'un tel accident ne se reproduise plus.

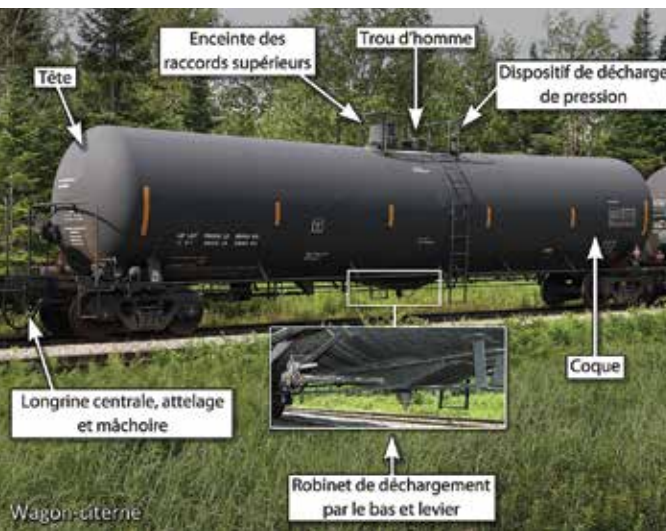
La presque totalité des wagons déraillés ont été perforés, certains à plusieurs endroits, notamment la coque, la tête, les raccords supérieurs et inférieurs, et les dispositifs de décharge de pression. L'emplacement et l'ampleur des dommages variaient selon l'orientation et la vitesse du wagon au cours du déraillement.

Lorsque les wagons-citernes ont été perforés, le pétrole brut s'est déversé, alimentant l'incendie. Les dommages subis par les wagons-citernes auraient pu être moindres grâce à des caractéristiques de sécurité améliorées. C'est pourquoi le BST a demandé l'adoption de normes plus rigoureuses pour les wagons-citernes qui transportent des liquides inflammables.
