Observation de  
l'étalement racinaire  
d'arbres matures situés  
sur la digue Les Cèdres,  
région Maisonneuve

Rapport d'activité

Observation de l'étalement racinaire d'arbres matures  
observés sur la digue Les Cèdres, région Maisonneuve  
24 novembre 1993

Décembre 1993

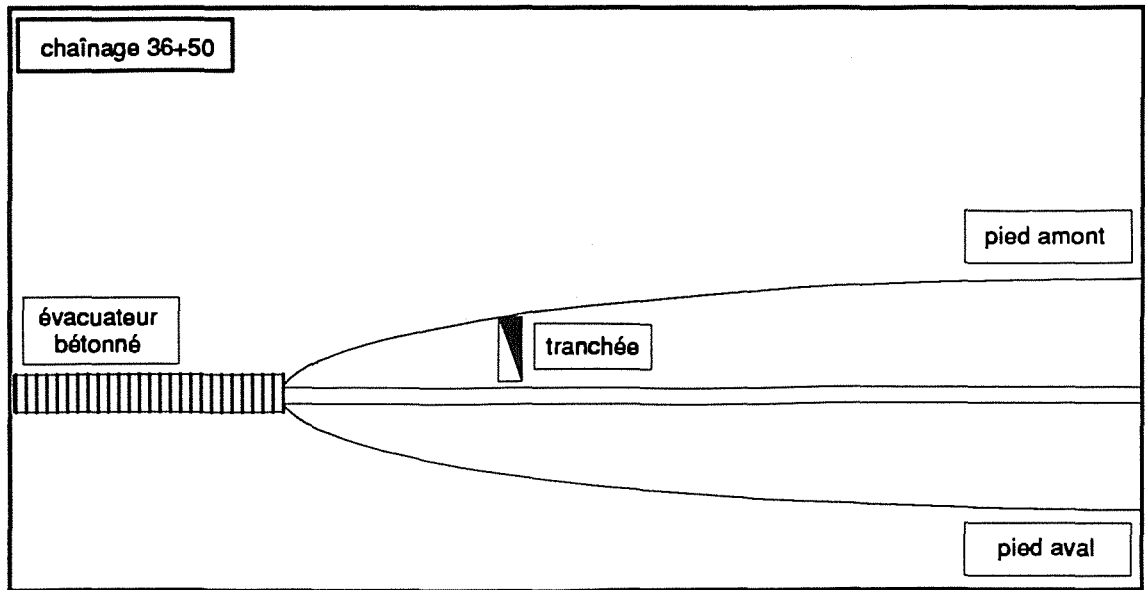
Figure 2a: Vue en plan de la digue Les Cèdres, région Maisonneuve.

La construction de la digue Les Cèdres a été achevée en 1924. Cette digue mesure 2 591 mètres de longueur et 12 mètres de hauteur. Elle est en enrochement avec un masque amont, c'est-à-dire qu'une mince zone imperméable est placée sur le parement amont de la digue (**Figure 2, vue en coupe**).

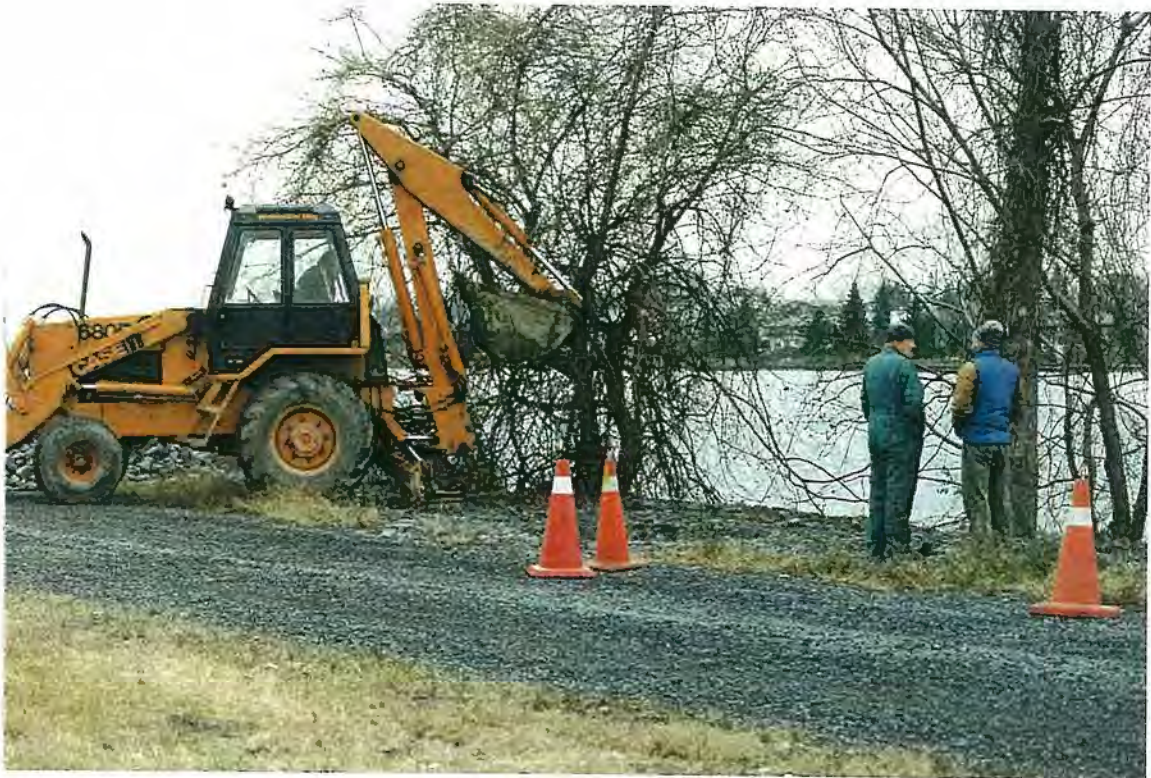
Les racines du Saule *spp* ont été dégagées à l'aide d'une rétrocaveuse. Pour ce faire, une tranchée a été creusée perpendiculairement à la digue, sur une longueur d'au plus quatre mètres, par un mètre de large et un peu plus d'un mètre de profondeur (**Photos 1 et 2**).

**Photo 1:** Tranchées creusées perpendiculairement au parement amont de la digue Les Cèdres.

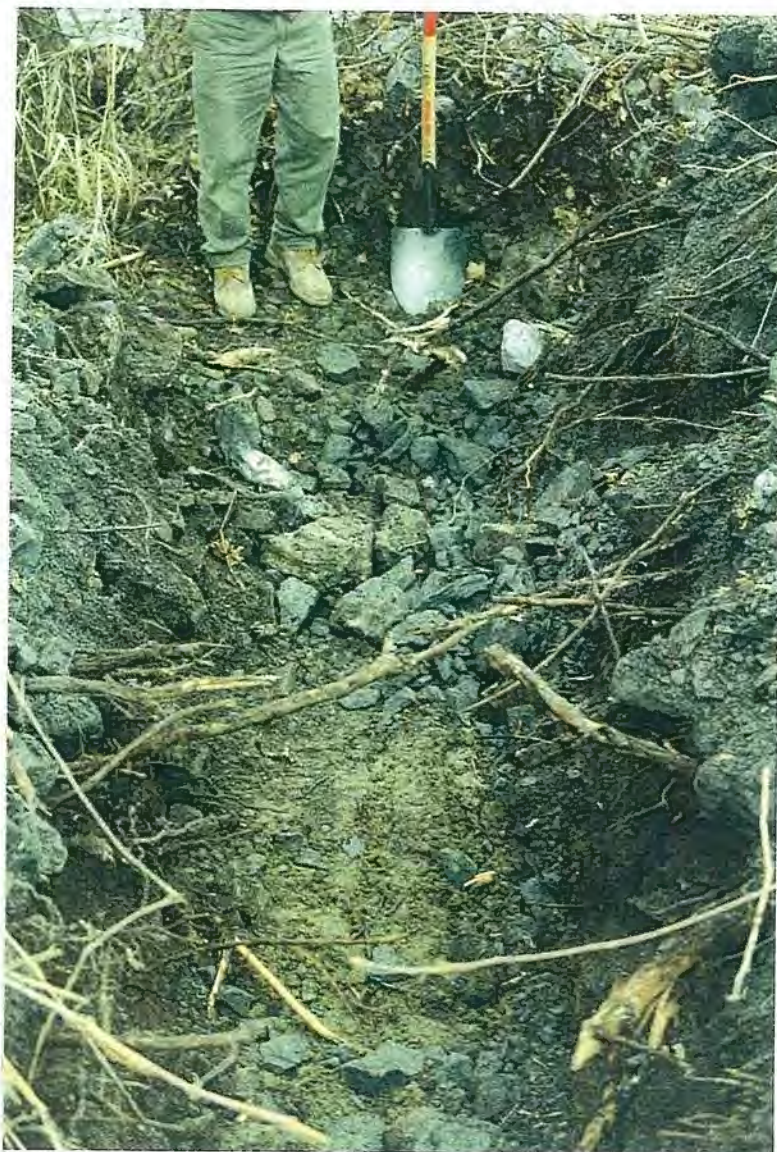
**Photo 2:** Vue vers le nord de la tranchée.

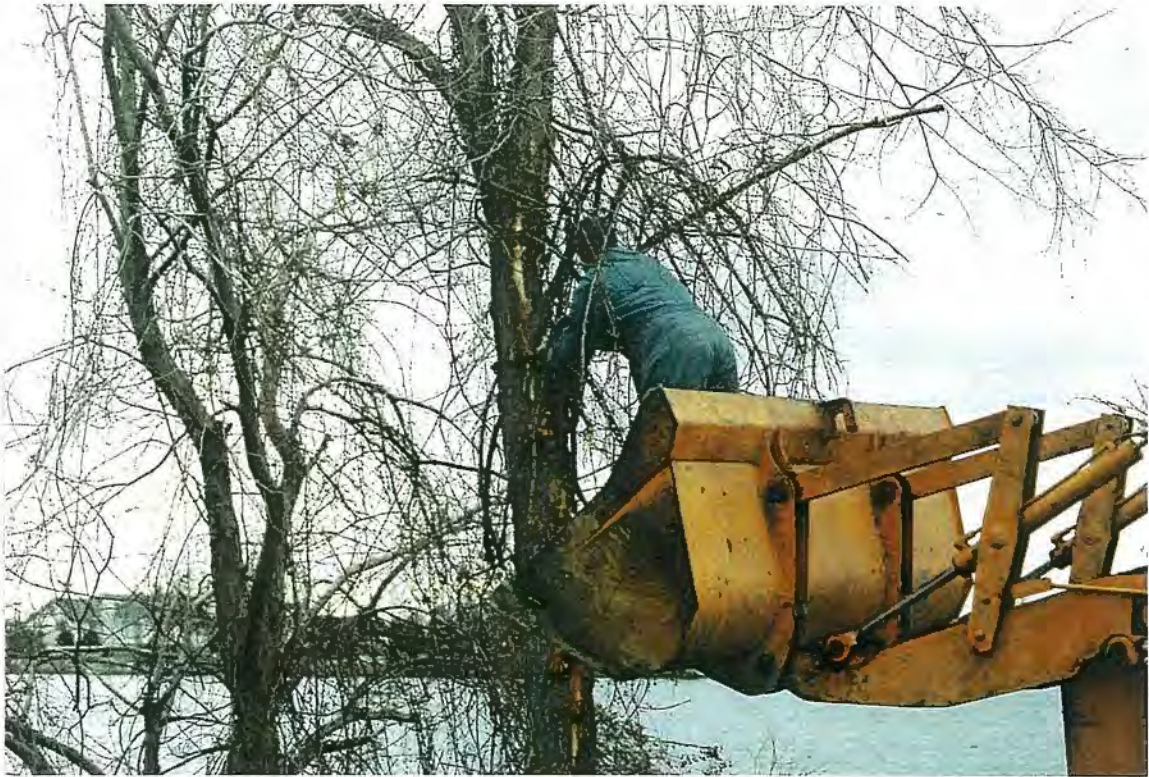
Le déracinement de l'Orme d'Amérique (*Ulmus americana* L.) a cependant nécessité plus de travail. Une tranchée d'environ deux mètres de long a été ouverte et il a fallu attacher une chaîne à la pelle installée sur la rétrocaveuse (**Photos 3 et 4**).

**Photo 3:** Chainage de l'Orme d'Amérique en vue de faciliter son déracinement.

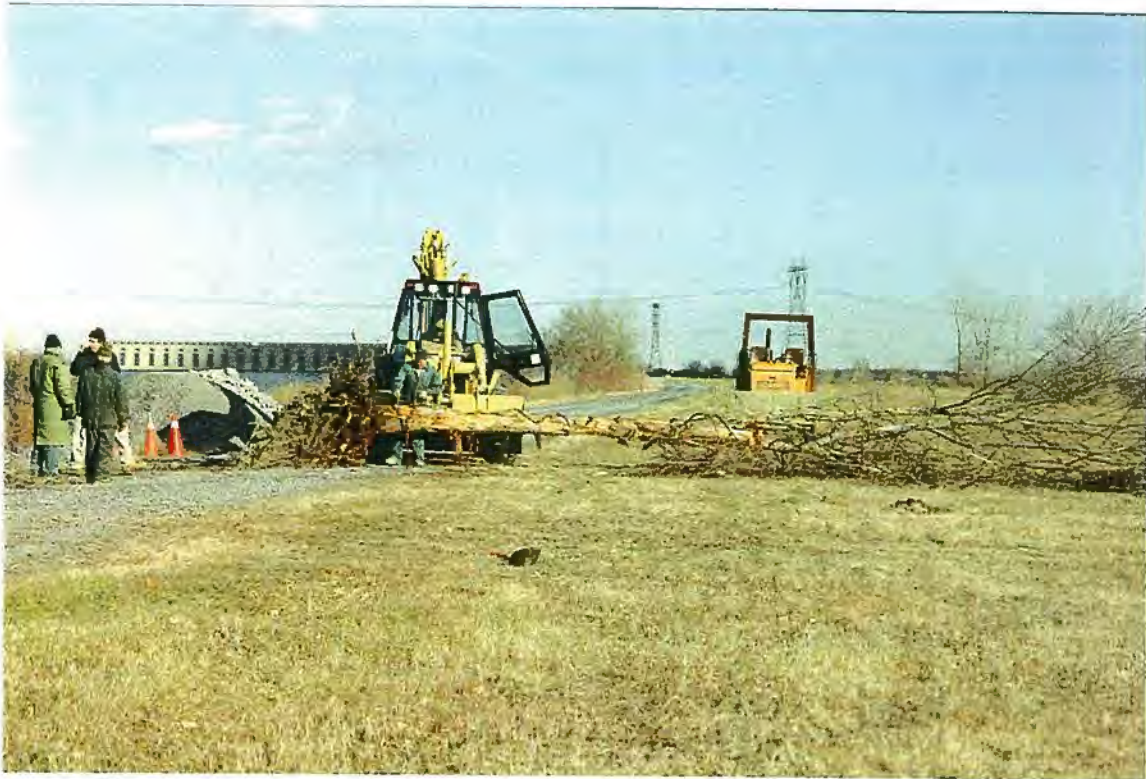
**Photo 4:** Dimensions du système racinaire de l'Orme d'Amérique une fois déterré.

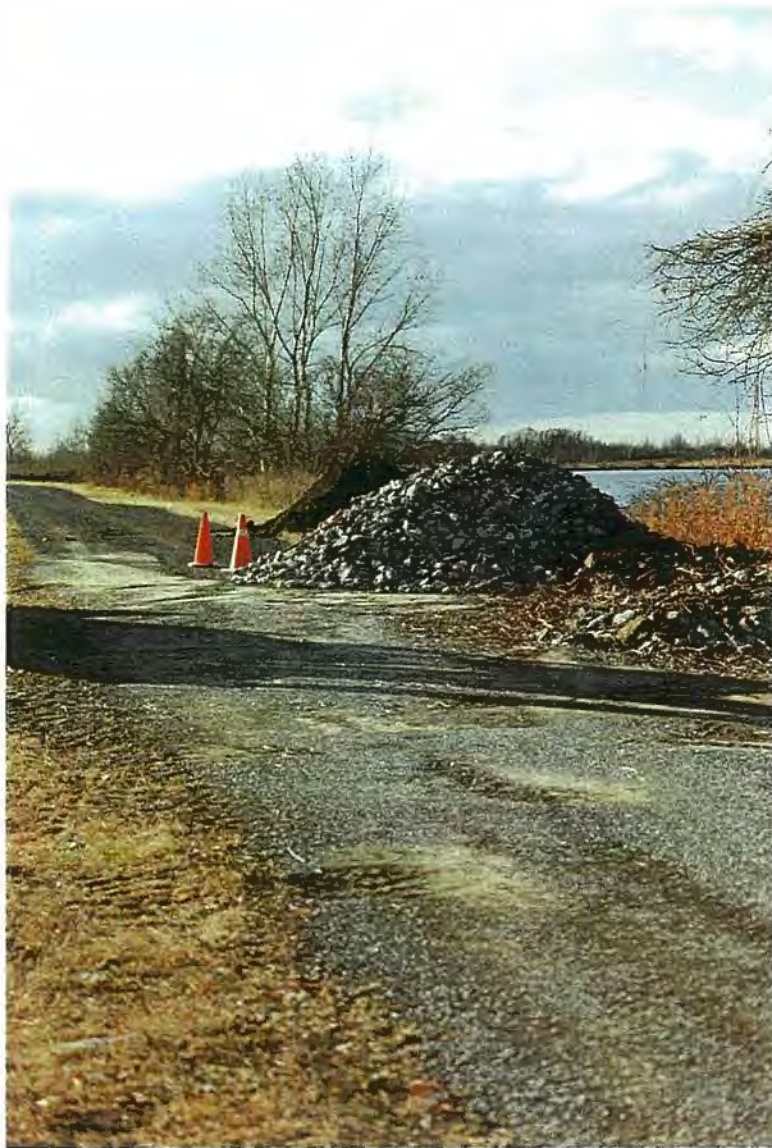
**Photo 5:** Matériel de remblaiement: Au premier plan: pierre concassée de diamètre 112-230 mm; en arrière-plan: argile.

Du matériel de remblaiement avait été prévu pour remplir les tranchées. Un peu plus de 46 tonnes métriques de pierre concassée de diamètre 112-230 mm (4 à 9 pouces) ont été acheminées sur le site (**Photo 5**), ainsi que tout près de 24 tonnes métriques de pierre concassée de calibre 0-20 mm (3/4 pouce) (**Photo 6**). Ce matériel provenait de Roy Excavation Ltée de Melocheville. De plus, un camion 12 roues, loué à la compagnie Poste de Camionnage en Vrac Région 6 inc., a permis de transporter l'argile amoncelée près de la centrale Beauharnois jusqu'à l'emplacement des travaux de creusage sur la digue Les Cèdres (**Photo 5**).

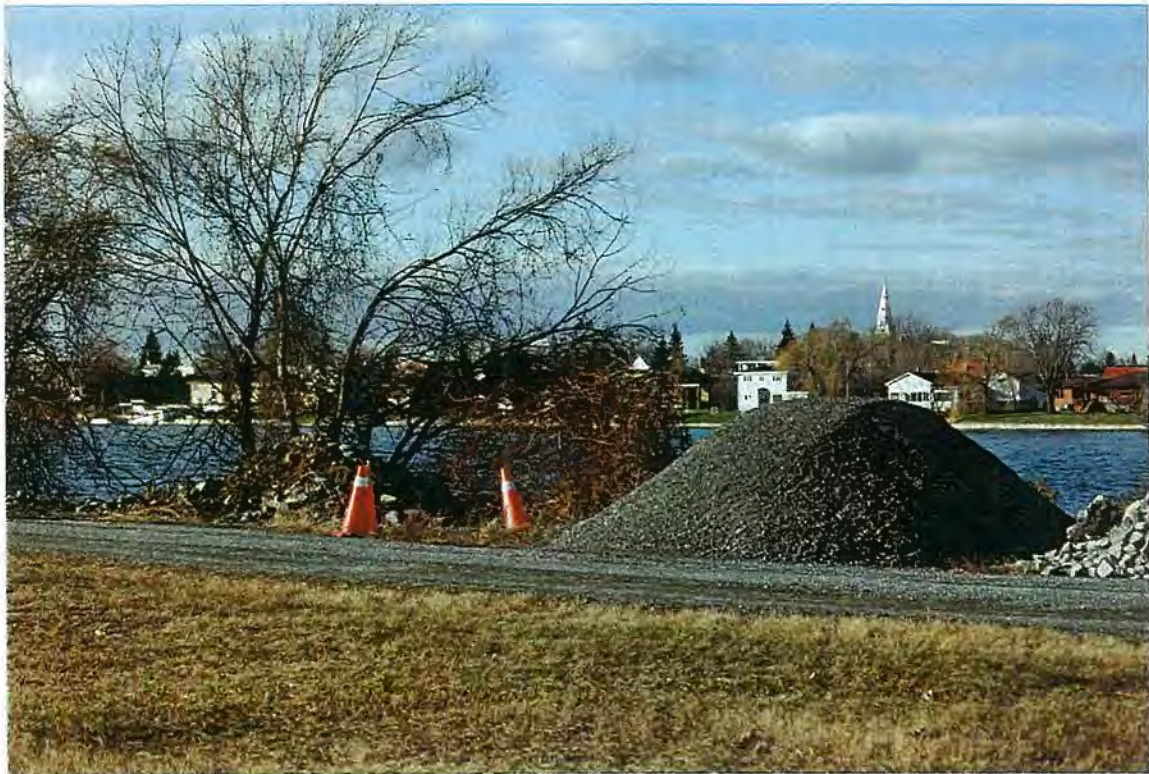
**Photo 6:** Pierre concassée de calibre 0-20 mm, utilisée pour remplir en partie les tranchées.

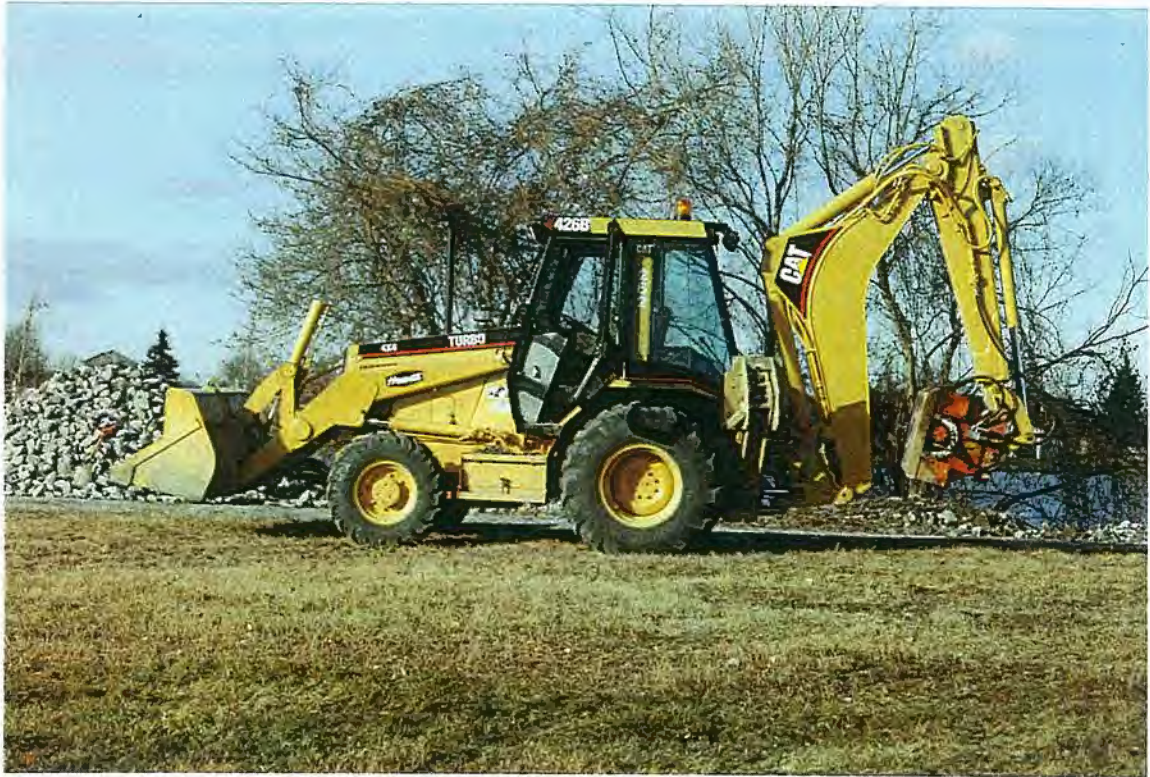
**Photo 7:** Machinerie utilisée, sans l'option rétrocaveuse. Pelle à gauche et plaque vibrante à droite.

Les travaux de remblaiement se sont faits en deux étapes, en utilisant la rétrocaveuse (Photo 7). À la fin de la première journée, les tranchées creusées ont été nettoyées. Le matériel retiré et contaminé a été déposé du côté aval de la digue. L'argile déposée dans le fond de la tranchée a été compactée à l'aide d'une plaque vibrante installée sur la rétrocaveuse. Au lendemain, le gravier de calibre 0-20 mm a par la suite été employé pour combler une petite partie de la tranchée. Le matériau a été également compacté. Finalement, la pierre concassée de diamètre 112-230 mm a servi pour compléter le remblayage de la tranchée.
