Projet d'aménagement d'une cellule d'enfouissement technique à Saint-Thomas

**Inspection des infrastructures existantes
par le ministère de l'Environnement**

**Recueil des rapports
pour l'année 2000**

Février 2005

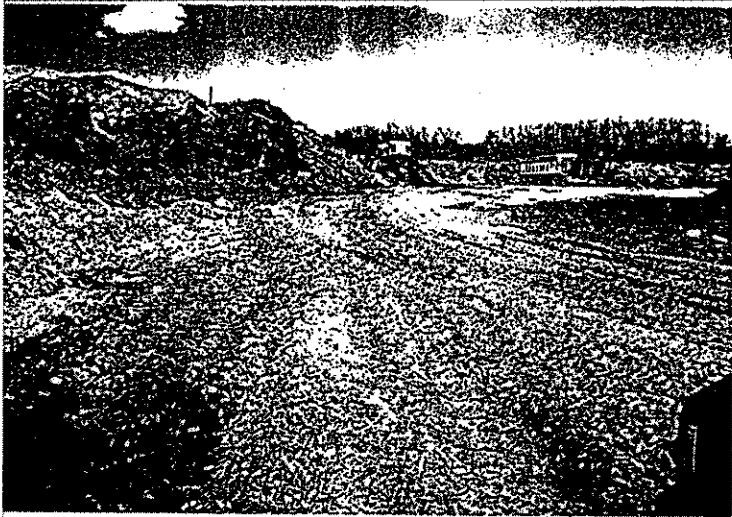
Photo #: 2

Note: opérations d'enfouissement à l'extrémité sud de la phase III
