No. 1203-REP-007

**Évaluation environnementale de site
Phase I**

Projet Akasaba Ouest
Val-d'Or (Québec)

Rapport version finale

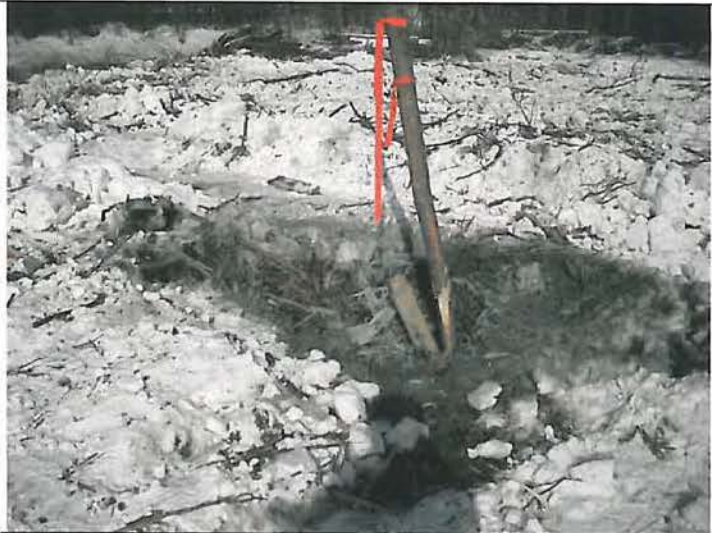
Photo no : 2

- Vue sur le trou de forage identifié iax-11-is12 réalisé à l'extérieur de la bande riveraine ;
- Le site est propre, peu de boue de forage autour du trou.

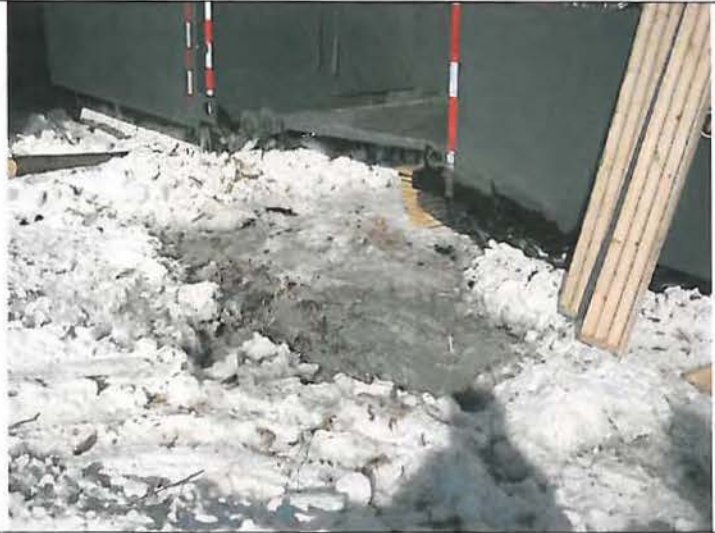
Photo no : 8

- Vue sur les installations de l'entreprise « Forage À l'Extrême » ;
- La foreuse au gaz est neuve et très propre.

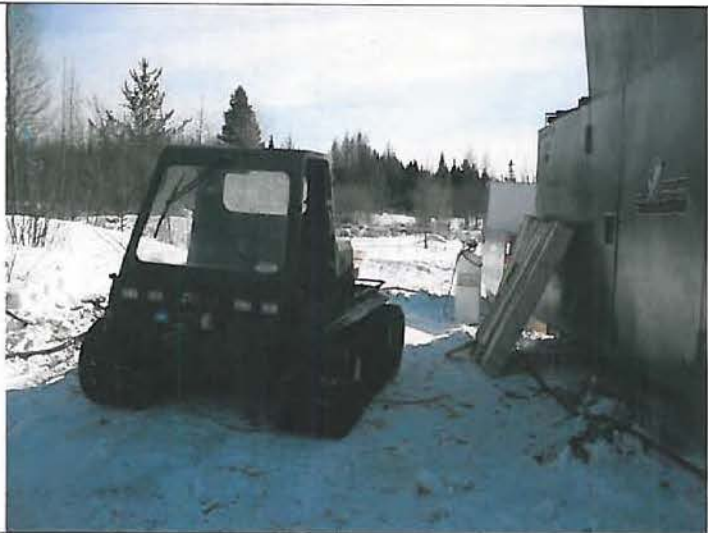
Photo no : 12

- L'intérieur de la foreuse est propre, la foreuse est neuve (voir photo # 12);
- Une bonbonne de propane est entreposée sur le site à proximité de la foreuse. Cette bonbonne est utilisée pour chauffer l'eau qui est acheminé à la foreuse (voir photo # 13);

- Vue de l'intérieur de la foreuse en opération ;
- L'intérieur de la foreuse est très propre.

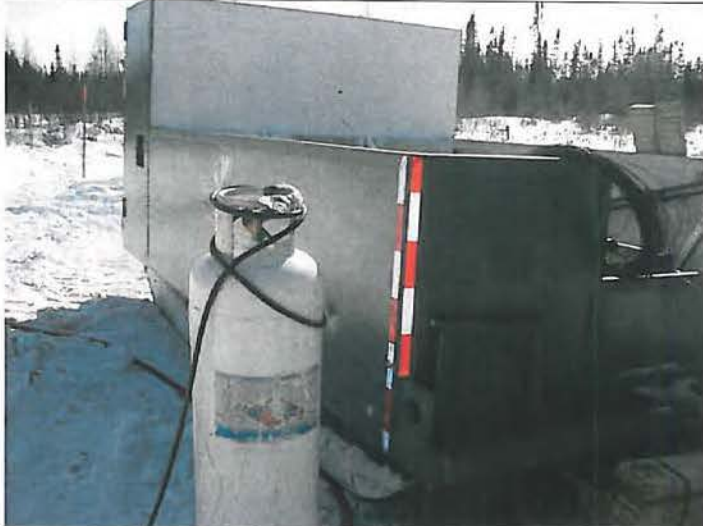
Photo no : 13

Fichier : DSCN3157 (Medium).jpg	
Description : Forage réalisé par l'entreprise « Forage À l'Extrême » <ul style="list-style-type: none">• Bonbonne de propane utilisé sur le site de forage pour chauffer l'eau acheminée à la foreuse.

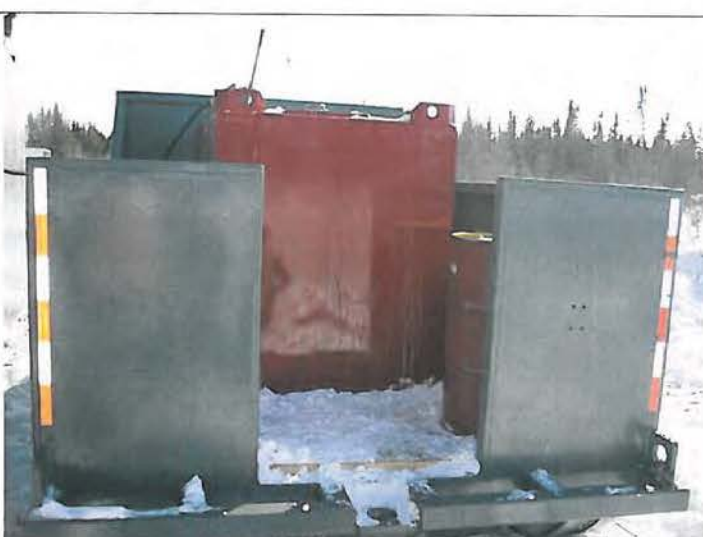
Photo no : 14

- Un réservoir de diesel de 4000 litres est entreposé dans une panne étanche à proximité de la foreuse. M. Béland me mentionne qu'il s'agit d'un réservoir de Diesel à double paroi (voir photo # 14);

Fichier : DSCN3158 (Medium).jpg	
Description : Forage réalisé par l'entreprise « Forage À l'Extrême » <ul style="list-style-type: none">• Vue sur le réservoir de diesel double parois d'une capacité de 4000 litres ;• Le réservoir de diesel est entreposé sur une panne étanche en cas de déversement.

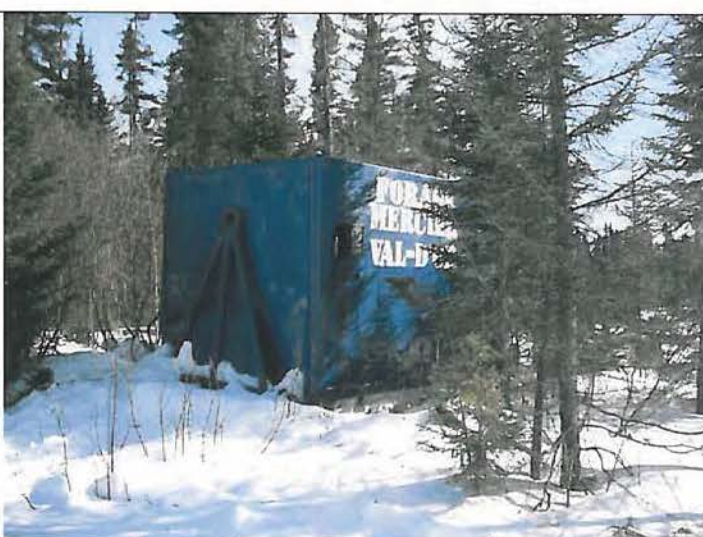
Photo no : 15

- Je remarque la présence d'une pompe à l'eau entreposée en forêt (voir photo # 15);
- Nous poursuivons notre visite vers un trou de forage terminé. Le site est propre, peu de boue de forage autour du trou (voir photos # 16 et 17);

Fichier : DSCN3159 (Medium).jpg	
Description : Forage réalisé par l'entreprise « Forage Mercier » <ul style="list-style-type: none">• Vue sur la pompe à l'eau utilisée par forage Mercier.

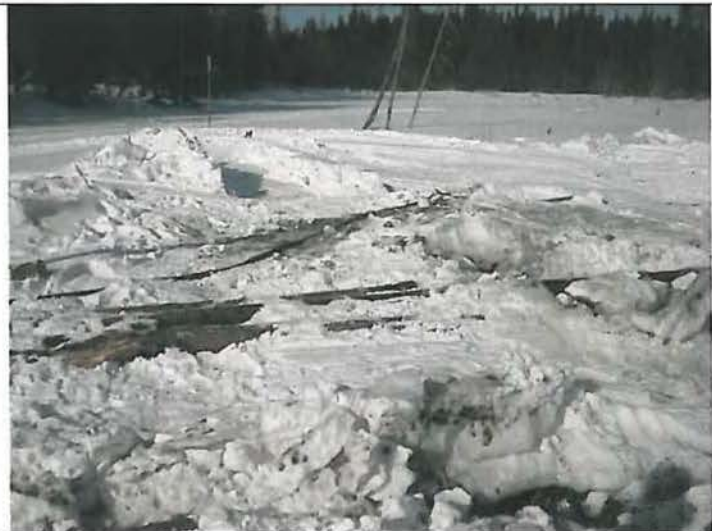
Photo no : 18

- Je constate la présence d'un baril d'essence entreposé sur la terre ferme à proximité de la foreuse (à l'extérieur de la bande riveraine) (voir photo # 18);

- Baril d'essence entreposé sur le site (à l'extérieur de la bande riveraine).

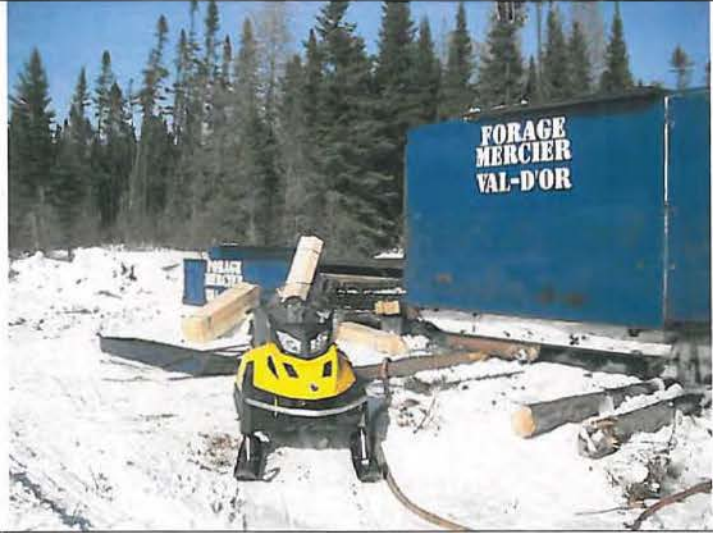
Photo no : 20

- Vue sur la foreuse en opération de Forage Mercier ;
- Cette foreuse est située à la limite de la bande riveraine d'un petit ruisseau (à approximativement 8 - 9 mètres).

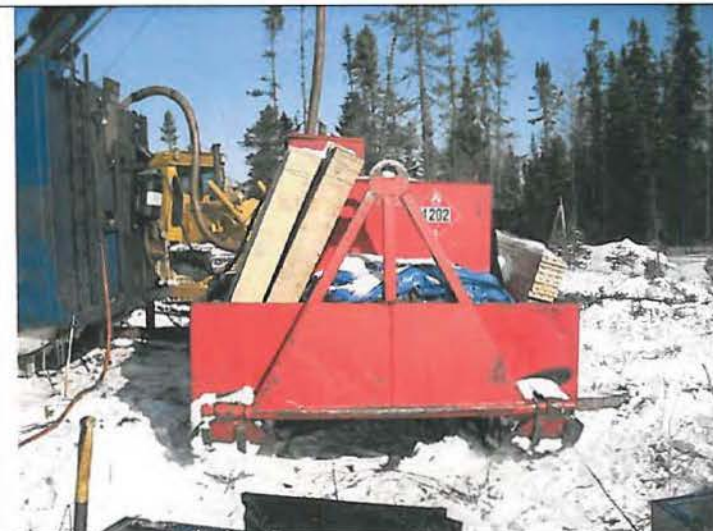
- Vue sur un réservoir d'essence entreposé à l'intérieur d'une panne étanche en cas de déversement.

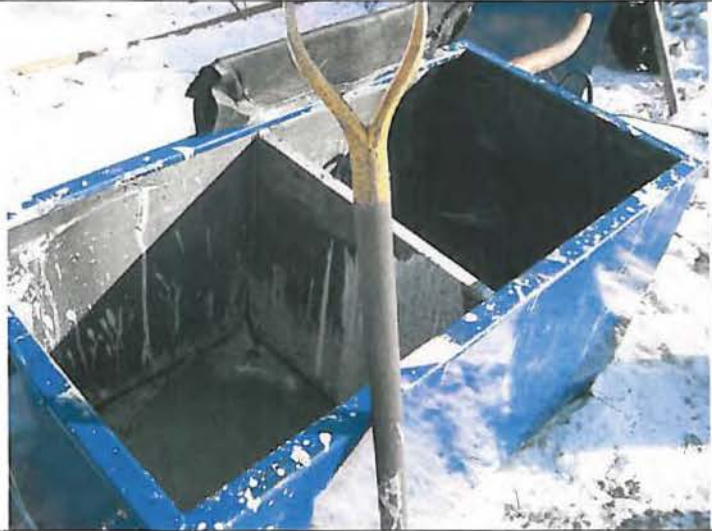
Photo no : 22

- Bassins de récupération des boues de forage. On peut voir que les bassins sont pratiquement vident.

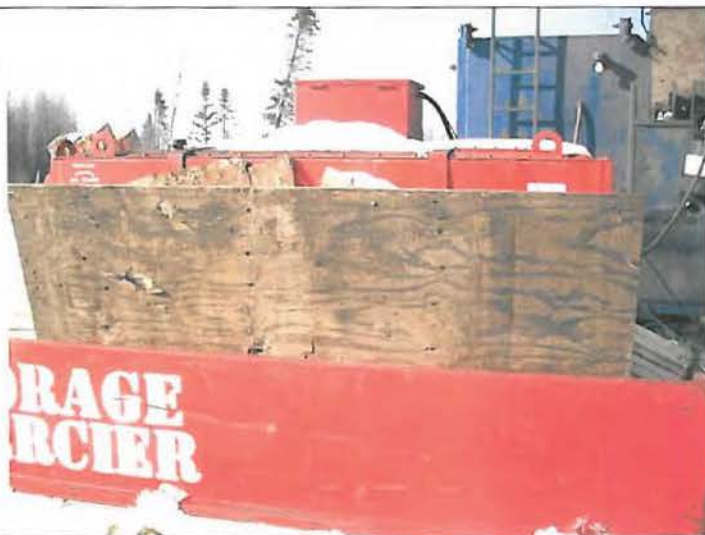
Photo no : 25

- Vue sur un réservoir d'essence entreposé à l'intérieur d'une panne étanche en cas de déversement.

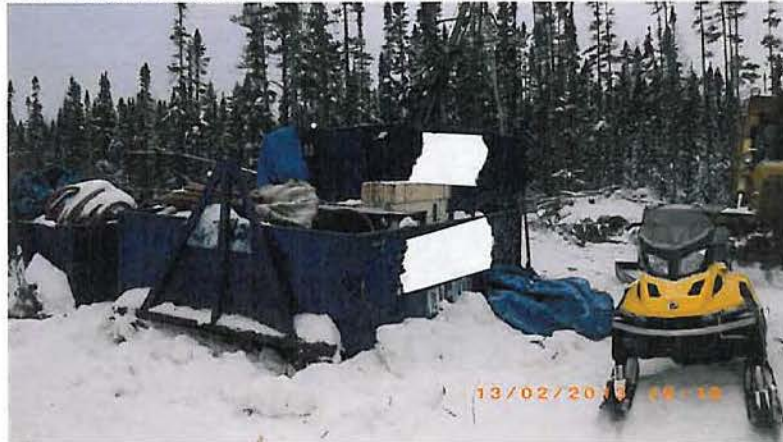
Site du forage

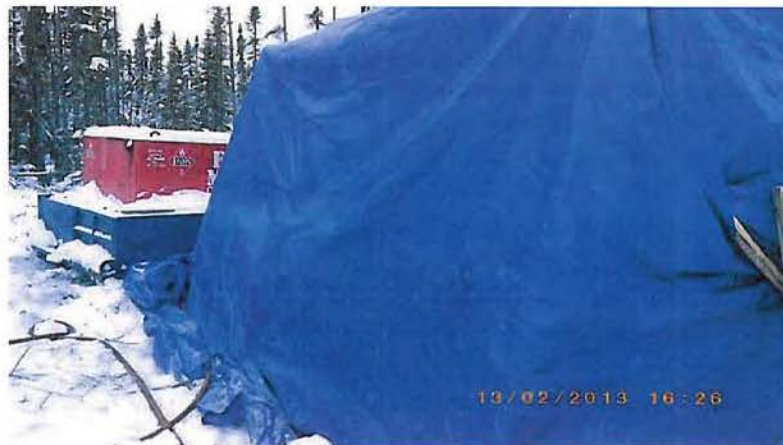
Aucune boue ne sort à la surface suite au forage.

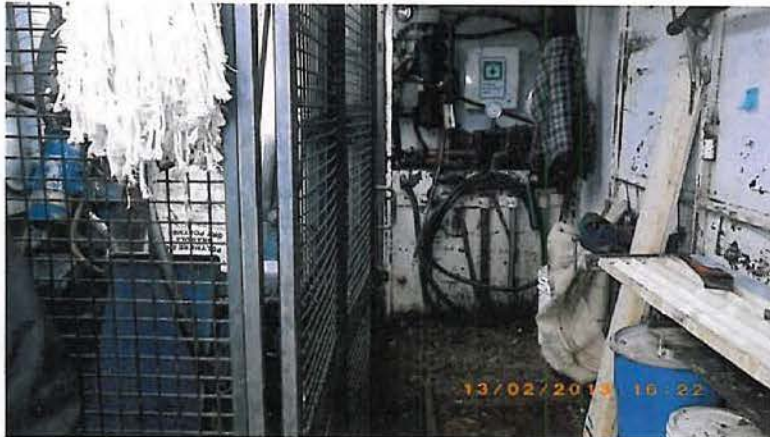
L'eau est pompée dans un ancien trou de forage. L'eau est liquide alors il n'est pas nécessaire de la chauffer. Dans le bâtiment de la pompe, la pompe n'a pas de sous plats pour retenir les fuites. Il y a des absorbants par terre en cas de bris. L'endroit est vérifié tous les 2h. En cas de bris les feuilles absorbantes vont absorber la totalité des fuites d'huile qu'il peut y avoir.

IMGP0703 (Large).JPG
Aucune fuite dans le bâtiment de forage.

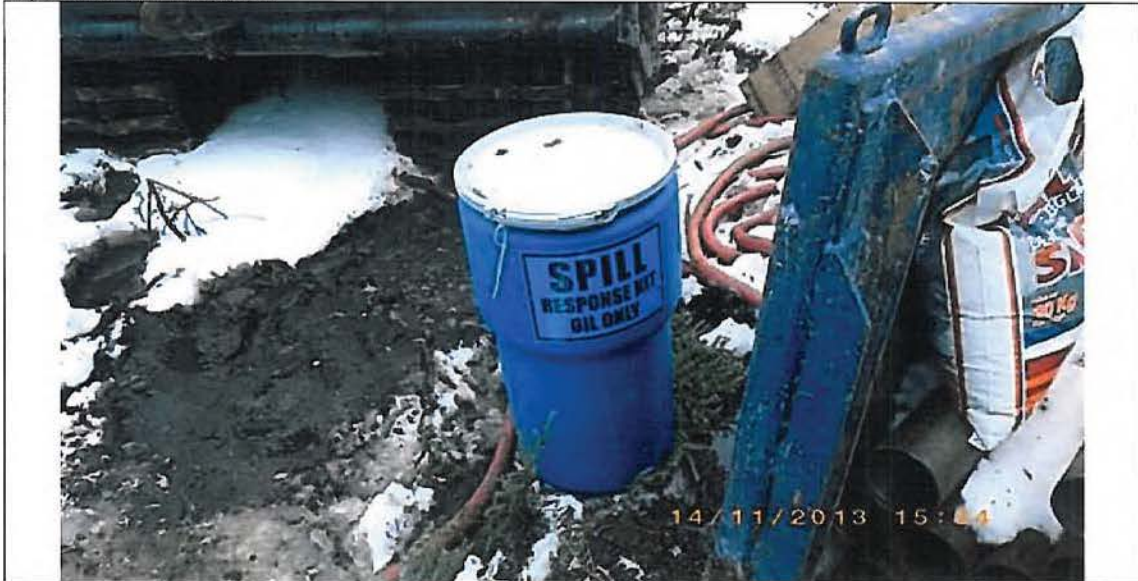
1. Présence d'une trousse de déversement à proximité de la foreuse (photo 1)
2. Présence de chaudière servant à entreposer les guenilles souillées aux hydrocarbures. (photo 2) *ART 53-54*
opérateur de la foreuse mentionne que les guenilles sont envoyées à leur shop à la fin de chaque journée.

Photo 1 : Trou # IAX-13-241 : Trousse de déversement

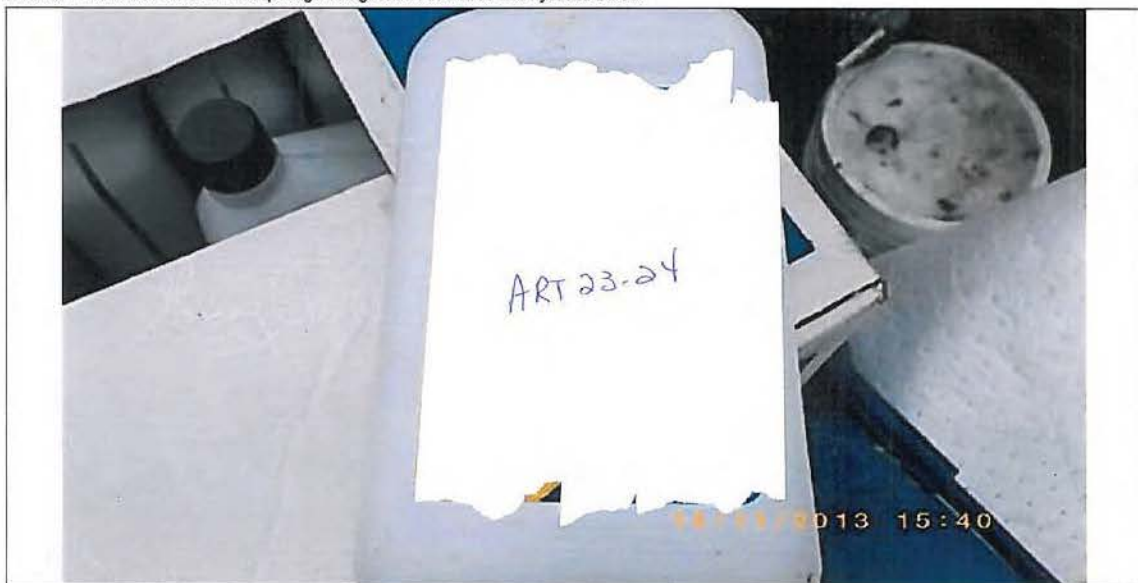
3. L'huile à moteur qui est utilisé est la *ART 23-24* (photo 3) Il s'agit d'huile synthétique. La fiche signalétique mentionne que l'effet sur l'environnement est non classé comme dangereux.

Photo 3 : Trou # IAX-13-241 : ART 23-24

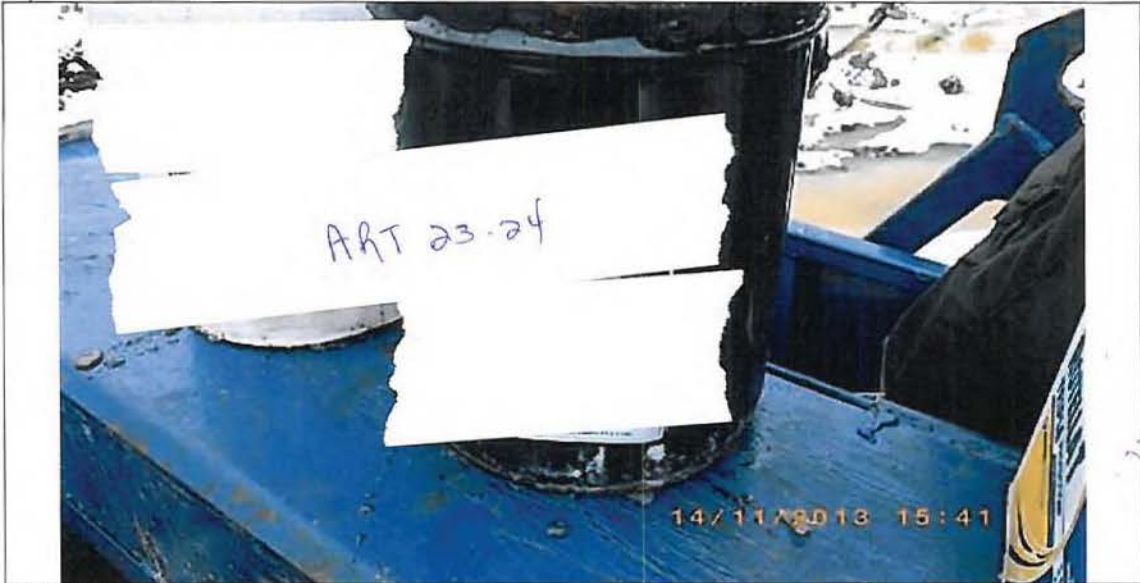
IMG1588 (Small).JPG
Photo 4 : Trou # IAX-13-241

- Elle consulte donc les fiches signalétiques. Pour ce qui est de la graisse, 28.24 il n'y a aucune mention à l'effet que ce produit est biodégradable. De plus, les ingrédients de cette graisse sont de l'huile minérale et du savon de baryum. J'ai consulté M. Raynald Gagnon, analyste service industriel et M. Jonathan Gagnon, analyste service hydrique. M. R. Gagnon mentionne que ce produit n'est pas biodégradable et M. J. Gagnon mentionne qu'il n'y a plus de certificats d'autorisation qui sont émis pour des travaux de forage en milieu hydrique avec ce produit car il n'est pas biodégradable.

4. Le polymère utilisé est *ART 23-24* (photo 4) L'étiquette sur le produit mentionne qu'il est non toxique.
5. La graisse à tige utilisée est (photo 4) Dans la fiche signalétique de ce produit, il n'y a aucune mention à l'effet que ce produit est biodégradable. De plus, les ingrédients de cette graisse sont de l'huile minérale et du savon de baryum. Il s'agit du même produit utilisé l'an dernier. Le 21 février 2013, J'ai consulté M. Raynald Gagnon, analyste service industriel et M. Jonathan Gagnon, analyste service hydrique. M. R. Gagnon mentionne que ce produit n'est pas biodégradable et M. J. Gagnon mentionne qu'il n'y a plus de certificats d'autorisation qui sont émis pour des travaux de forage en milieu hydrique avec ce produit car il n'est pas biodégradable.

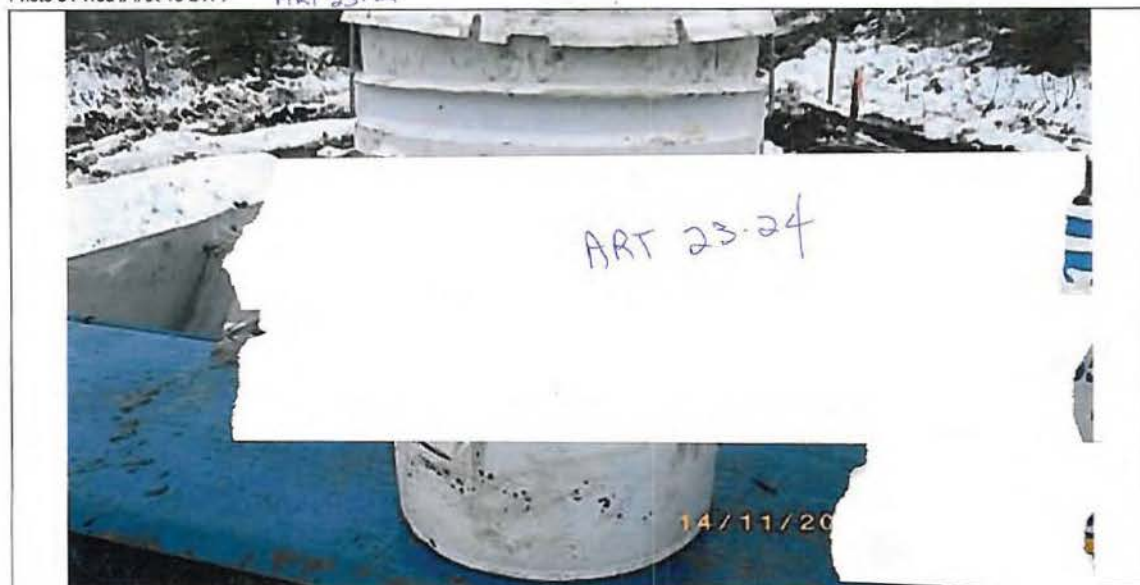
Photo 6 : 23-24

7. Le savon utilisé est un savon *ART 23-24* (photo 6) La fiche signalétique ne contient pas d'information relative au ingrédient qu'il contient. Toutefois, sur le site Internet de la compagnie *ART 23-24* n peut lire que le savon *23-24* st fabriqué à partir d'huile de lin et ne contient pas de produit chimique ou de produit à base d'hydrocarbures.

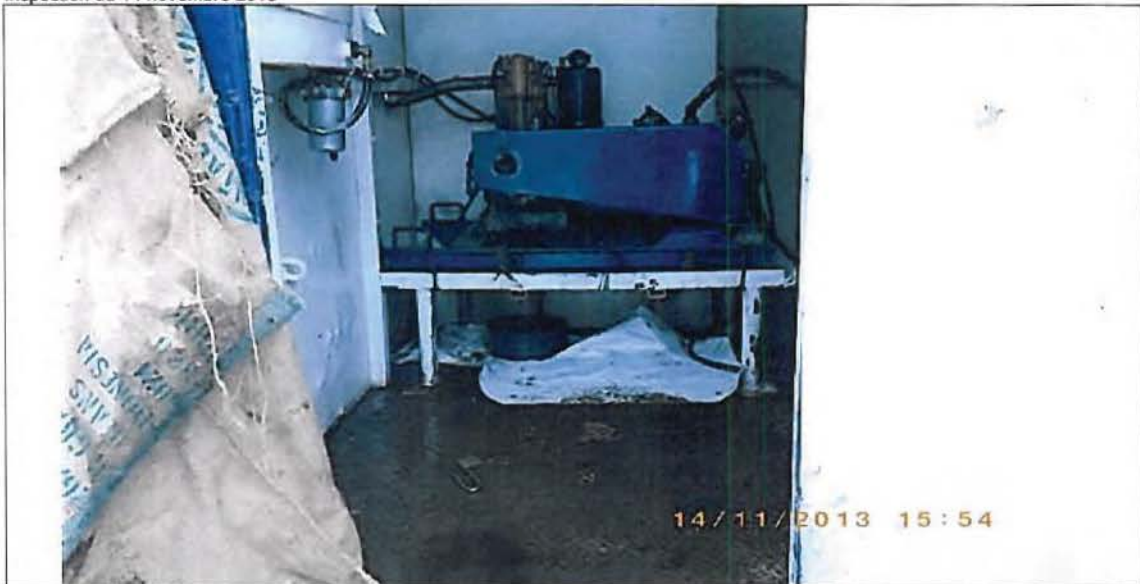
8. Présence d'un trou de forage servant d'approvisionnement en eau. (photo 8)
9. Présence de trousse de déversement à côté de pompe. (photo 9)
10. Présence d'un bassin de rétention sous la pompe (photo 10) De plus des couches absorbantes ont été ajoutées au sol de l'abri pour la pompe (photo 10)

Photo 10 : Station de pompage d'eau du trou # IAX-13-242

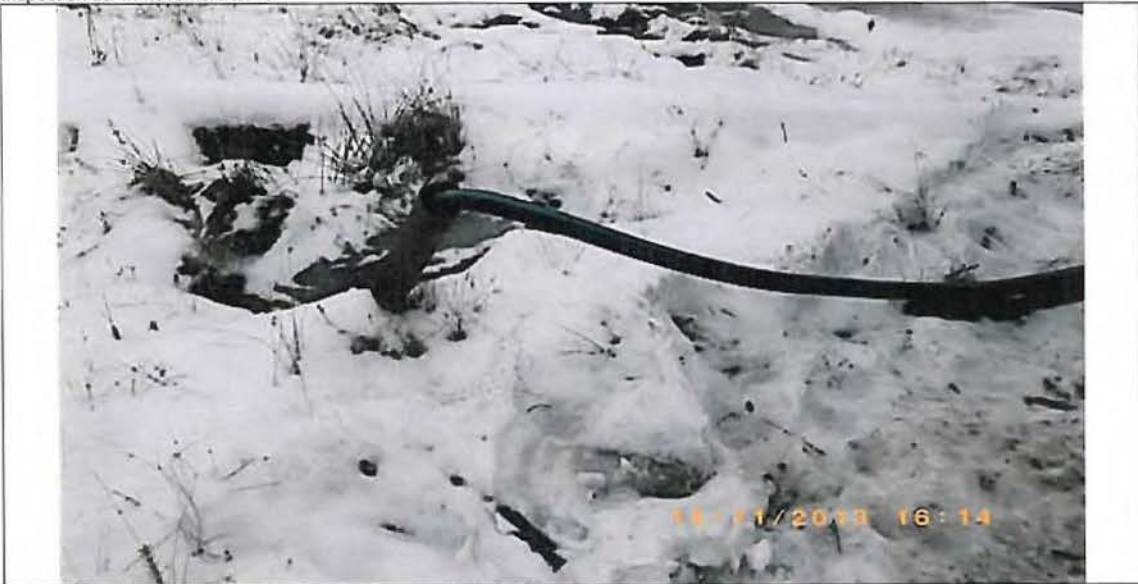
3 Description de l'inspection	
16.	Présence d'un bassin de rétention sous la pompe. (photo 15) De plus, des couches absorbantes ont été ajoutées au sol de l'abri de la pompe. (photo 15)
17.	Présence d'un trou de forage servant à l'approvisionnement en eau. (photo 16)

Photo 16 : Prise d'eau de la station de pompage
trou # IAX-13-242

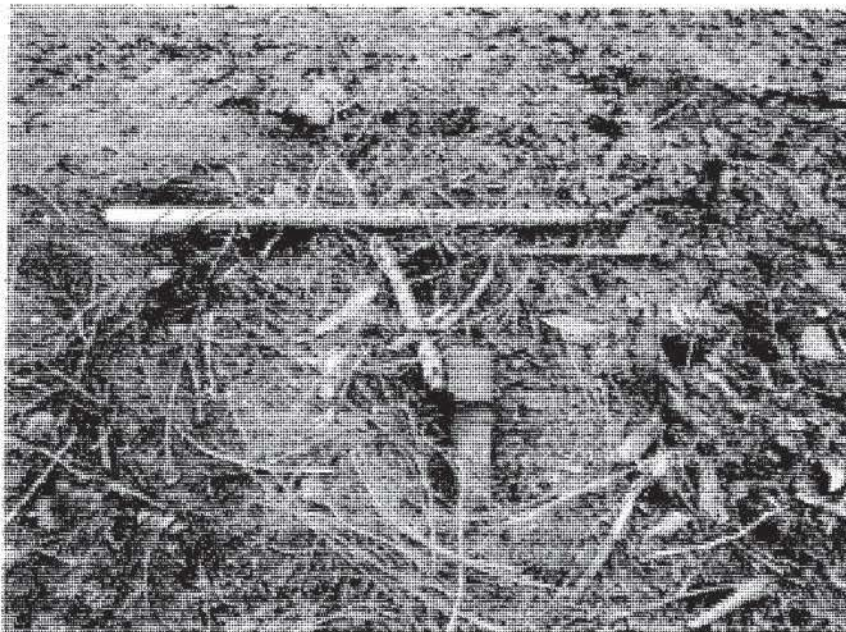
Photographie AKA-2010-05-05-004

Structures de béton présentes sur le site. Ces dernières pourraient être arasées et remblayées avec des stériles miniers présents à proximité.

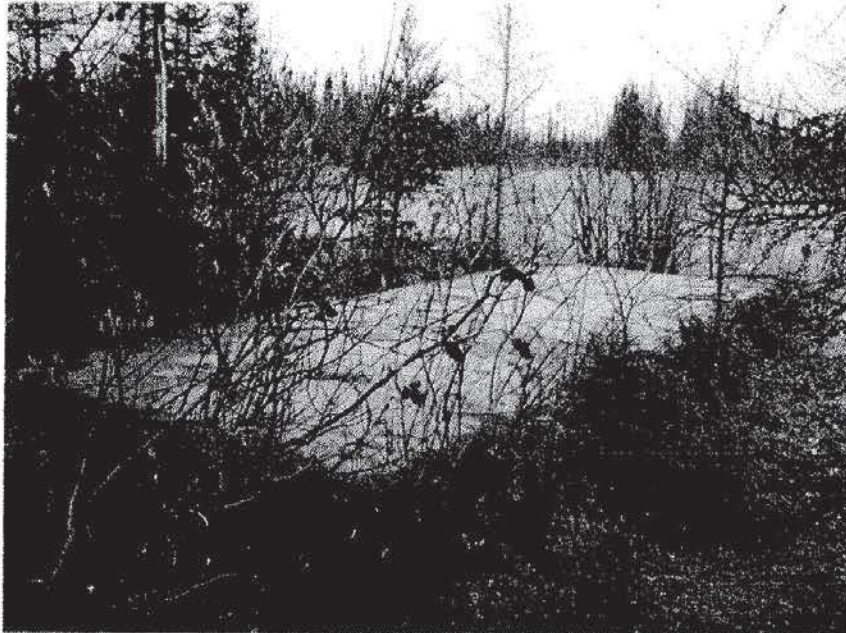
Photographie AKA-2010-05-05-005
Autre structure de béton présente sur le site. Cette structure n'a pas été observée de près en raison du ruisseau présent à proximité.

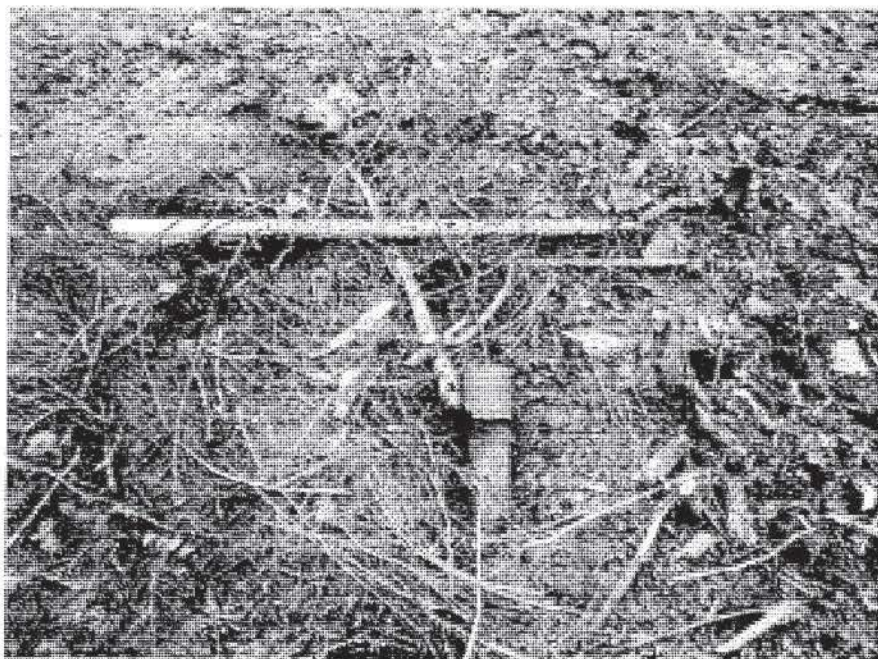
Photographie AKA-2010-05-05-004

Structures de béton présentes sur le site. Ces dernières pourraient être arasées et remblayée avec des stériles miniers présents a proximité.

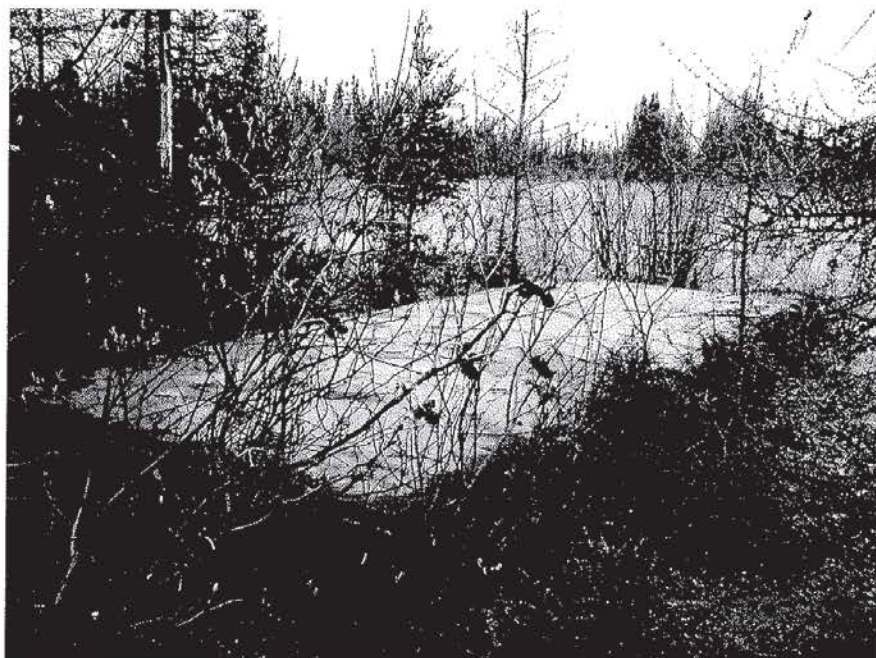
Photographie AKA-2010-05-05-005
Autre structure de béton présente sur le site. Cette structure n'a pas été observé de près en raison du ruisseau présent a proximité.

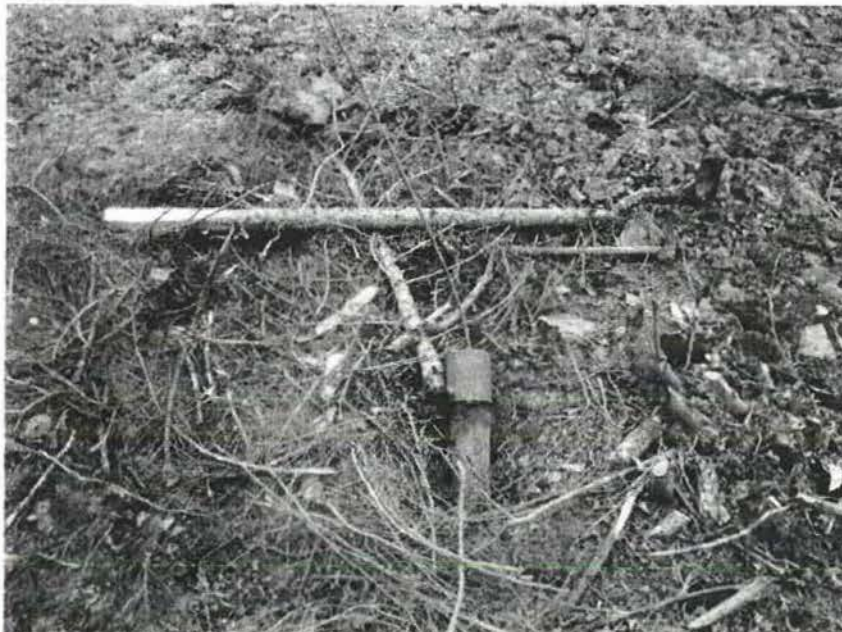
Photographie AKA-2010-05-05-004

Structures de béton présentes sur le site. Ces dernières pourraient être arasées et remblayée avec des stériles miniers présents a proximité.

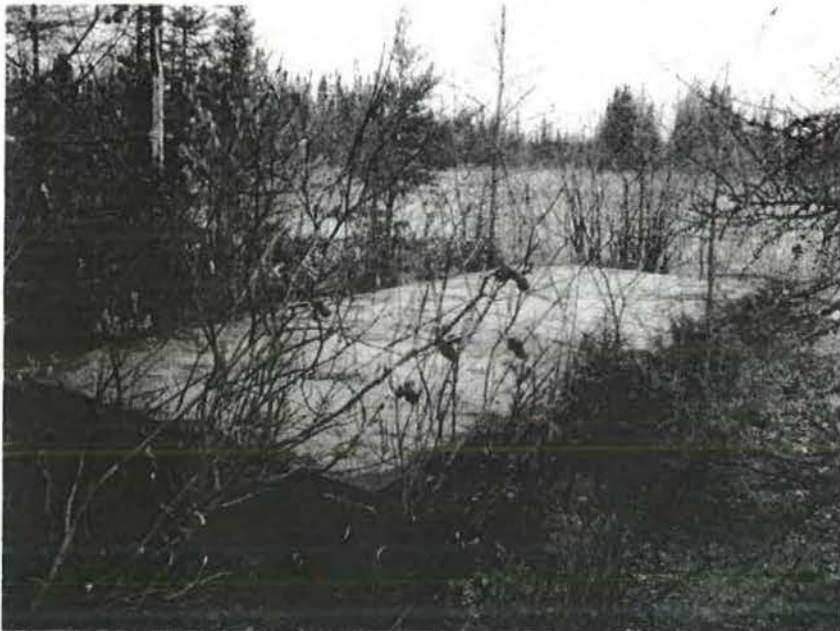
Photographie AKA-2010-05-05-006
Dalle de béton

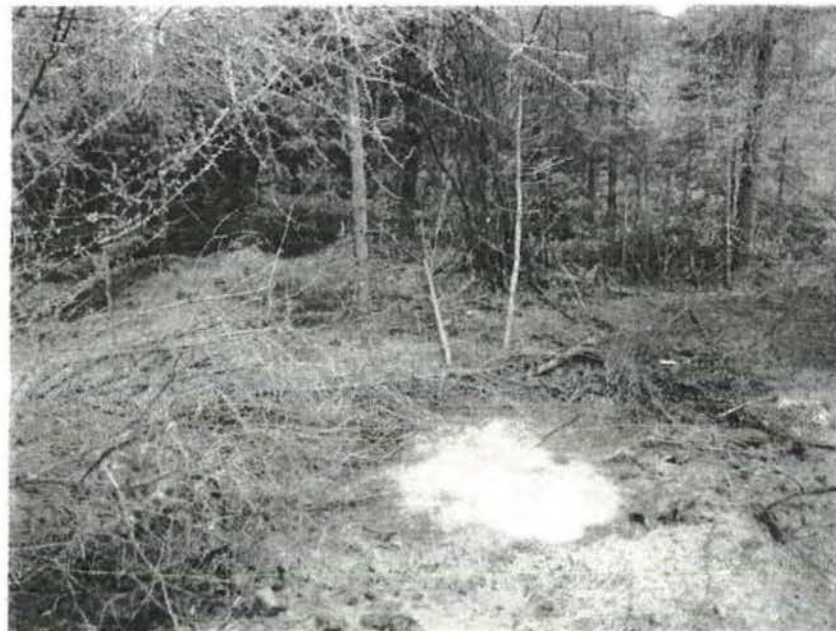
Photographie AKA-2010-05-05-007
Dalle de béton

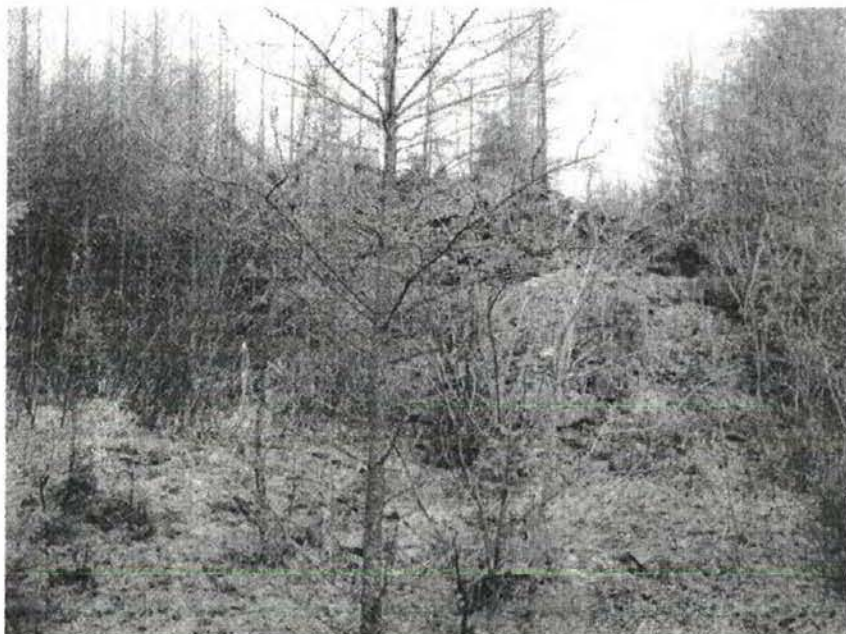
Photographie AKA-2010-05-05-008
Petite halde à stérile

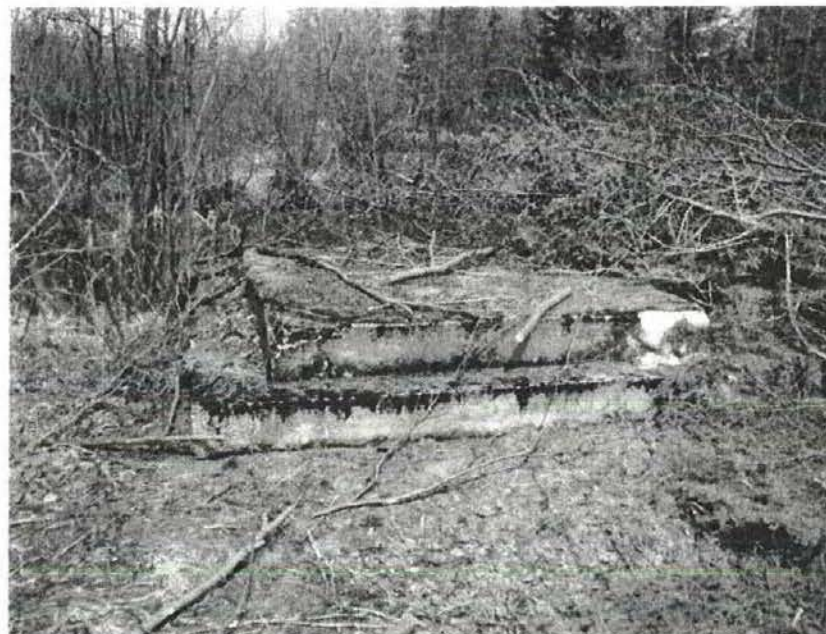
Photographie AKA-201105-10-002
Nouvelle dalle de béton trouvée en 2011

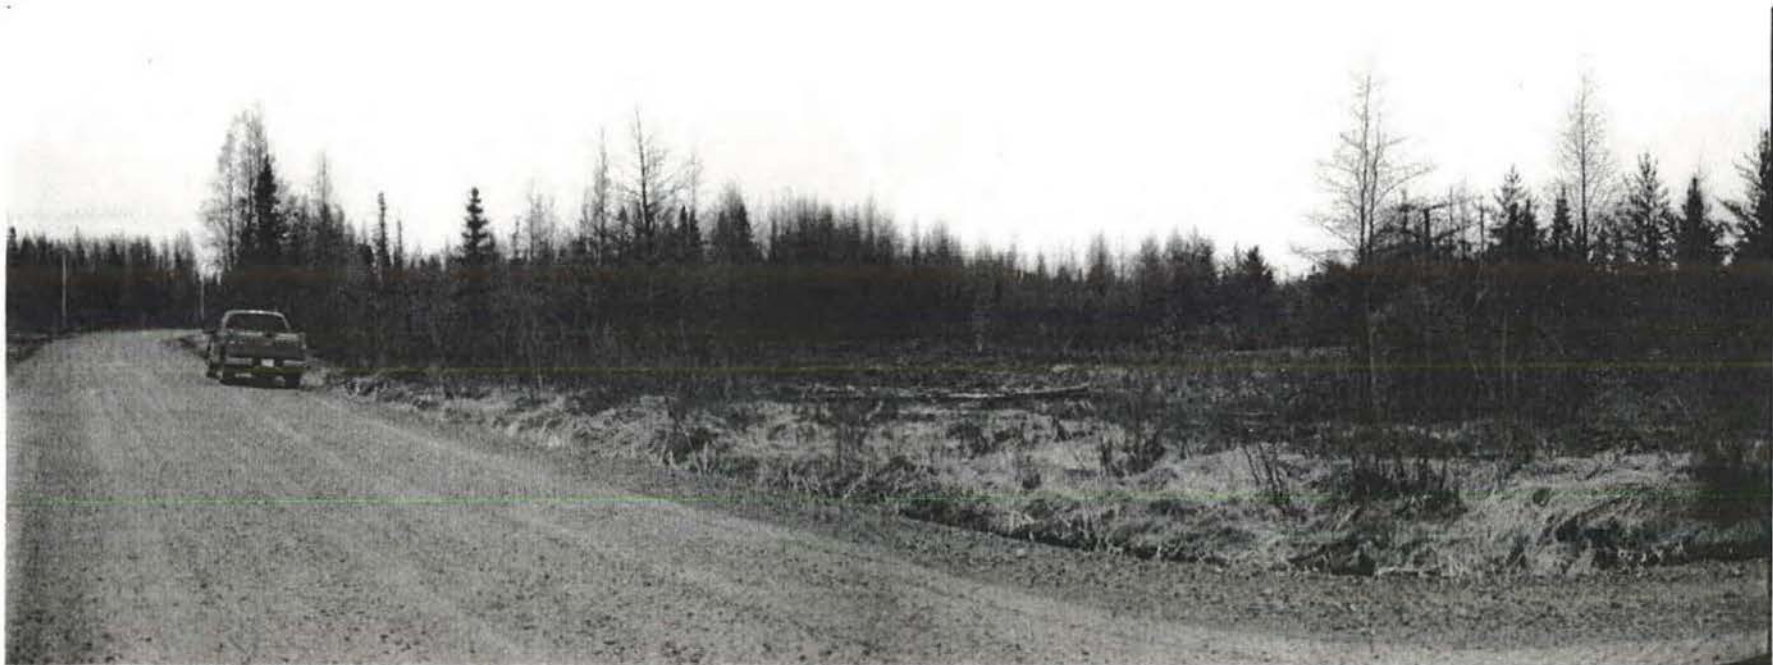
Photographie AKA-2010-05-05-009
Photographie du site prise de la route.
