# Réalisation des travaux de restauration, Phase I «Le Vidangeur de Montréal Limitée», Mascouche

Module 3

*Volume 1: Rapport final sur les travaux de restauration*

*Avril 1995*

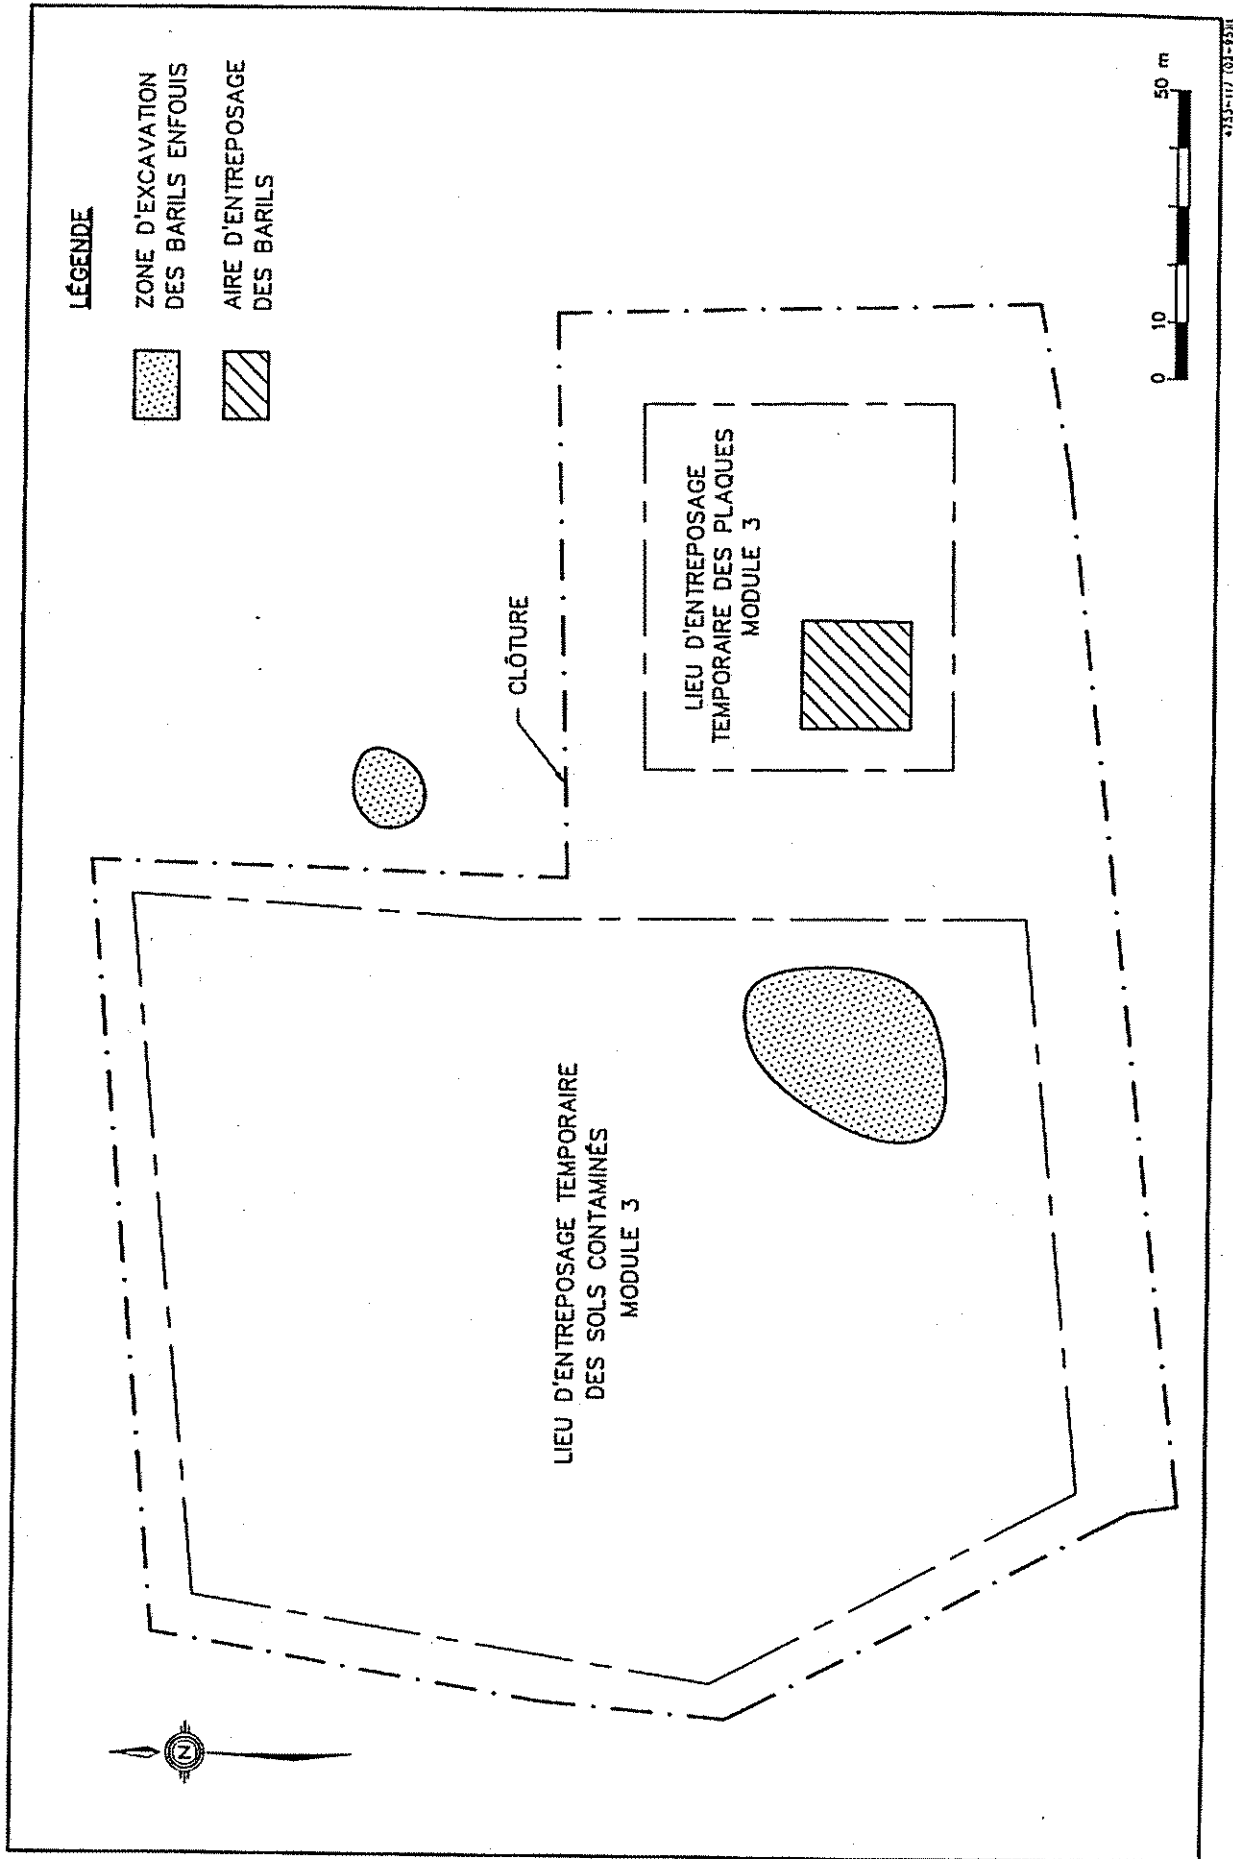
FIGURE 3.2  
 RESTAURATION DU SITE "LE VDANGEUR DE MONTRÉAL LTÉE"  
 MASCOUCHE - PHASE 1  
 AIRES D'EXCAVATION ET D'ENTREPOSAGE DES BARILS

Une quantité d'environ 600 barils contenant des déchets d'hydrocarbures fut retrouvée enfouie dans l'emprise du LET des sols. Ces déchets étaient de même nature que les plaques et se présentaient sous une forme solide. Ils furent excavés et entreposés dans le LET des plaques. La figure 3.2 montre la localisation de la zone où ces barils furent retrouvés ainsi que l'espace qu'ils occupent dans le LET des plaques.

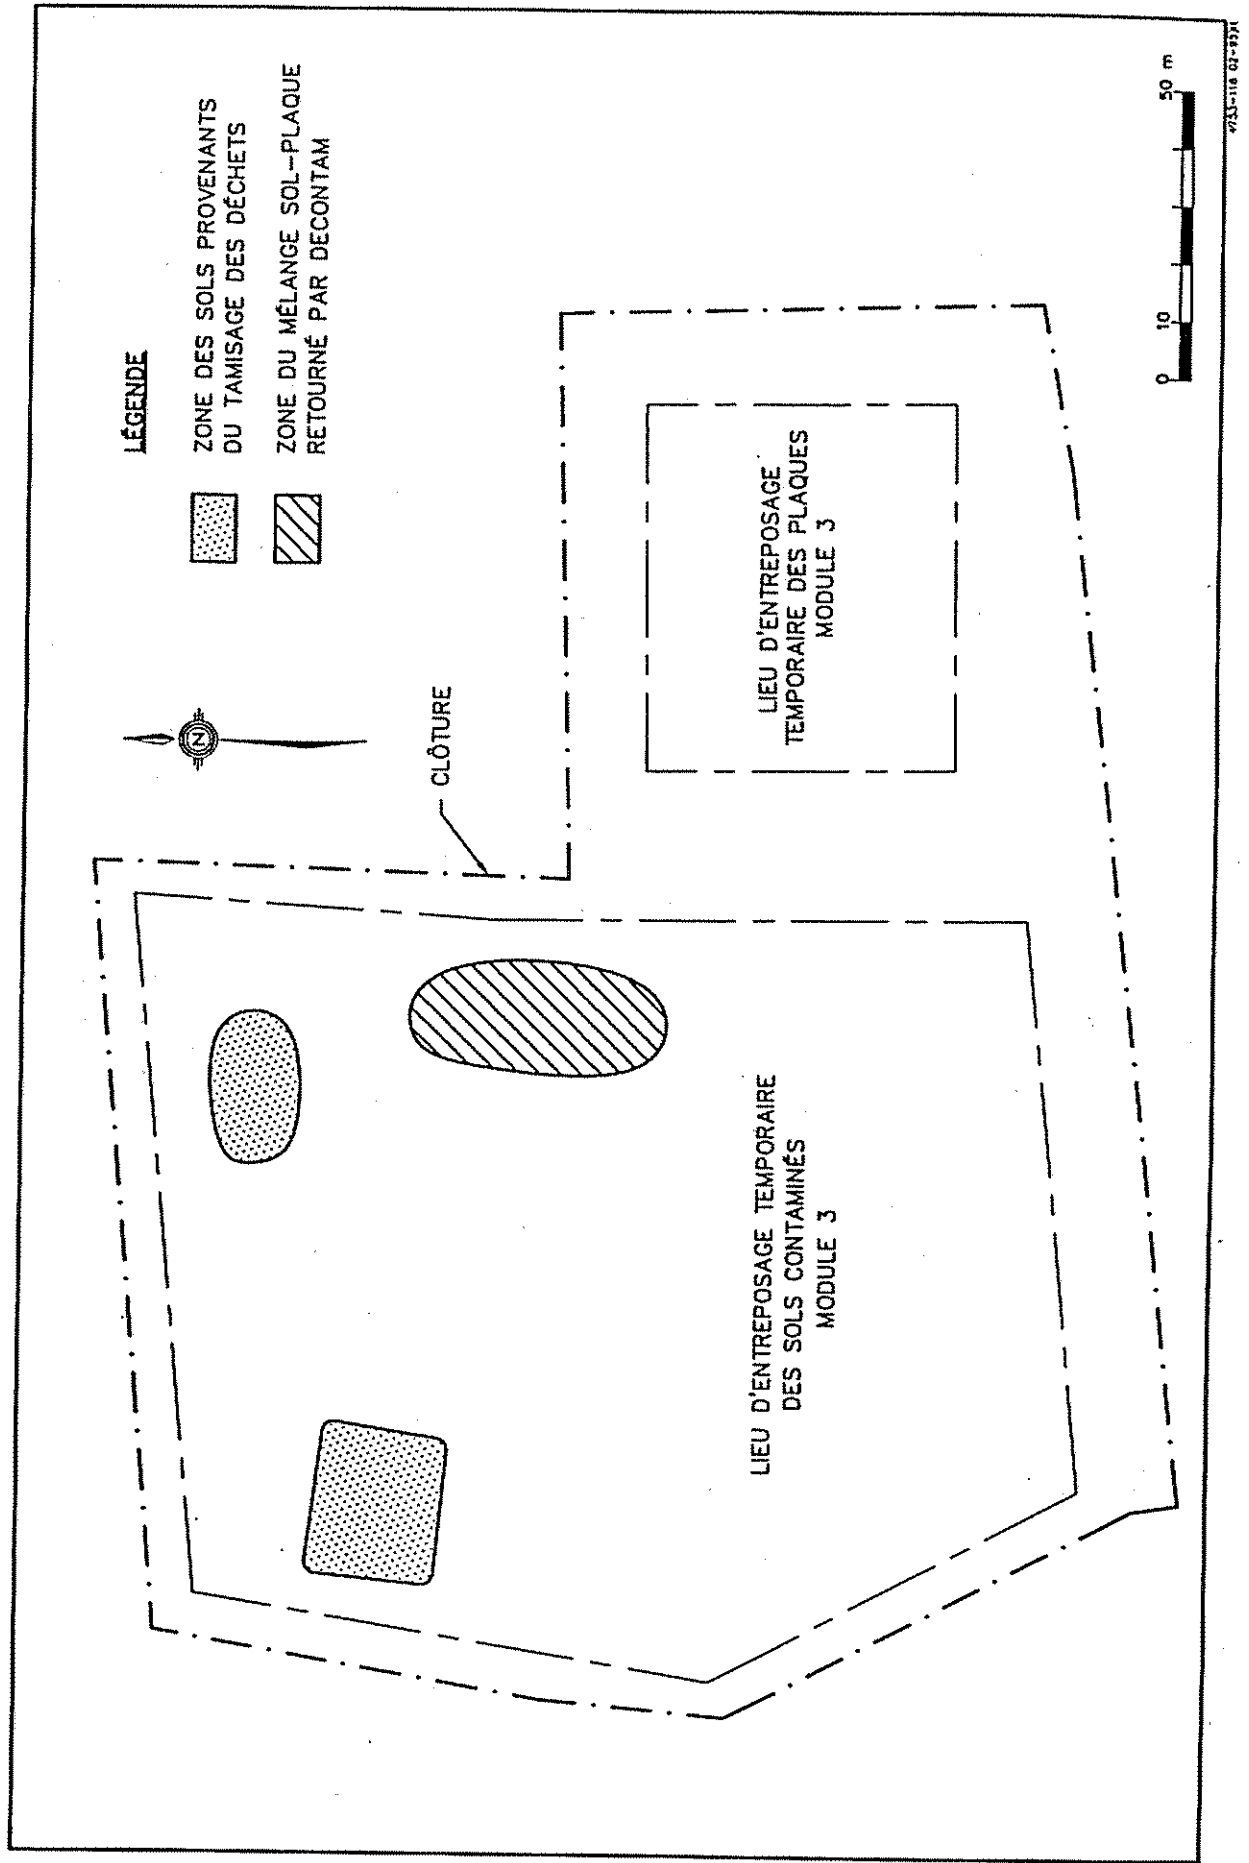
FIGURE 3.3  
RESTAURATION DU SITE "LE VIDANGEUR DE MONTRÉAL LTÉE"  
MASCOUCHE - PHASE 1

Aucun autre déchet enfoui n'a été rencontré sur le module 3. Par contre, un volume d'environ 3 200 m<sup>3</sup> de sols issus du tri des déchets des modules 1 et 2, fut entreposé dans le LET des sols du module 3, car le LET des sols des modules 1 et 2 était déjà fermé depuis mars 1994. La figure 3.3 montre la localisation approximative dans le LET, de ces sols qui contiennent encore des déchets de petite taille (bois, ferraille, briques).

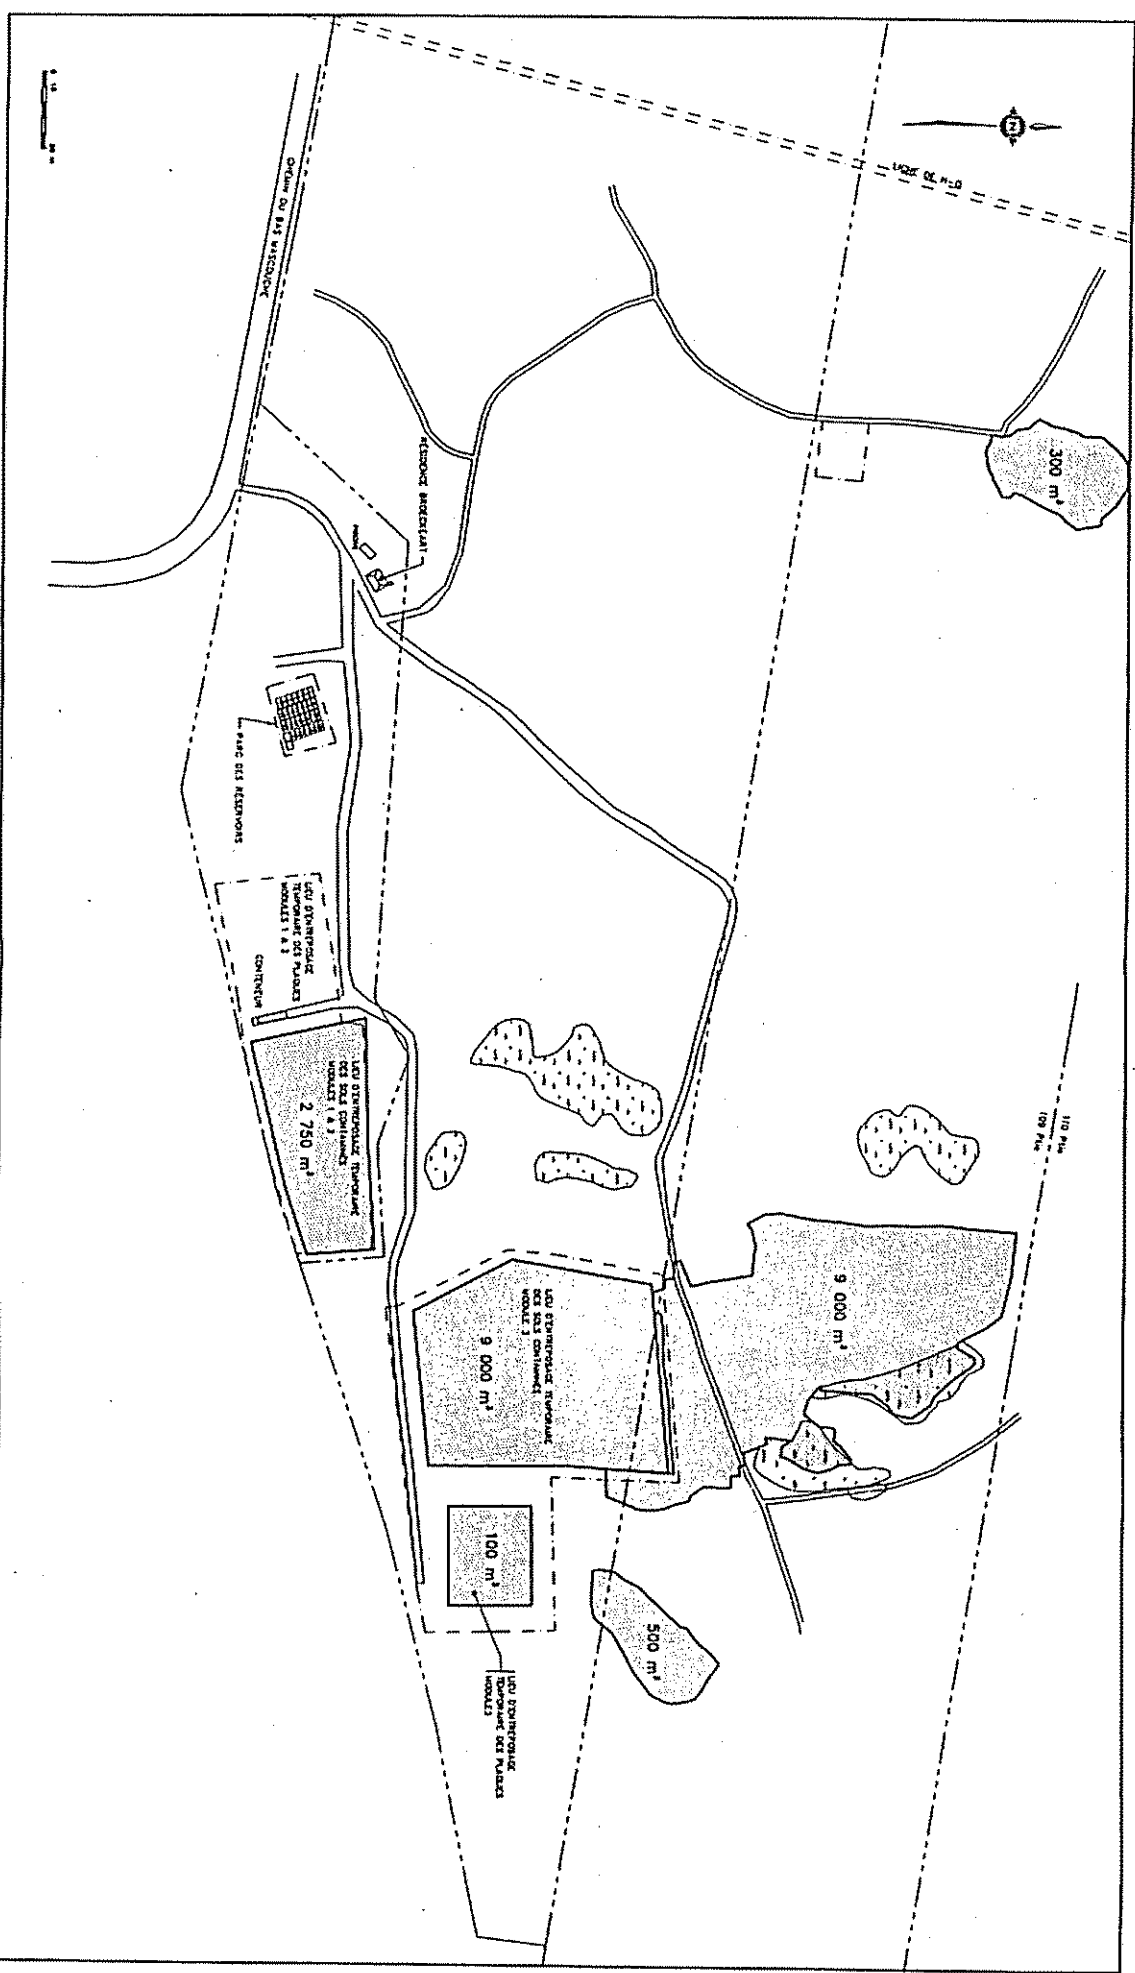
FIGURE 5.2  
 RESTAURATION DU SITE "LE VIDANGEUR DE MONTREAL LEE"  
 MASCOUCHE - PHASE 1  
 PROVENANCE DE L'EAU A TRAITER DURANT LA PERIODE DES TRAVAUX DE RESTAURATION DU MODULE 3

Le volume total d'eau contaminée géré par l'entrepreneur, fut de 26 254 m<sup>3</sup>, au lieu des 9 000 m<sup>3</sup> prévus au bordereau. Dans ce volume total sont compris 2 750 m<sup>3</sup> d'eau qui proviennent du LET des sols des modules 1 et 2 et un volume estimé à 4 600 m<sup>3</sup> d'eau provenant des infiltrations dans les bassins de collecte et de traitement de l'eau. Le volume d'eau géré qui provient réellement des travaux de restauration du module 3, est donc de 18 912 m<sup>3</sup> au lieu des 9 000 m<sup>3</sup> prévus au bordereau. Ceci représente une augmentation de 9 912 m<sup>3</sup>, soit 110 % du volume contractuel. La figure 5.2 montre la provenance de la majeure partie de l'eau qui a été gérée dans le cadre de la restauration du module 3. L'augmentation des quantités d'eau à traiter peut être expliquée principalement par :

- la présence au début des travaux d'une grande accumulation d'eau dans des dépressions du terrain et le manque d'informations sur le niveau de la nappe au moment de l'estimation des volumes. Ce manque d'informations a mené à l'établissement d'hypothèses de calcul qui se sont avérées par la suite trop optimistes;

- le pH acide de l'eau de surface et de l'eau souterraine, qui n'a pas permis la vidange totale dans le réseau hydrographique des accumulations importantes d'eau dans les dépressions du terrain. Ce problème n'était pas connu au moment de l'estimation des quantités de travaux;

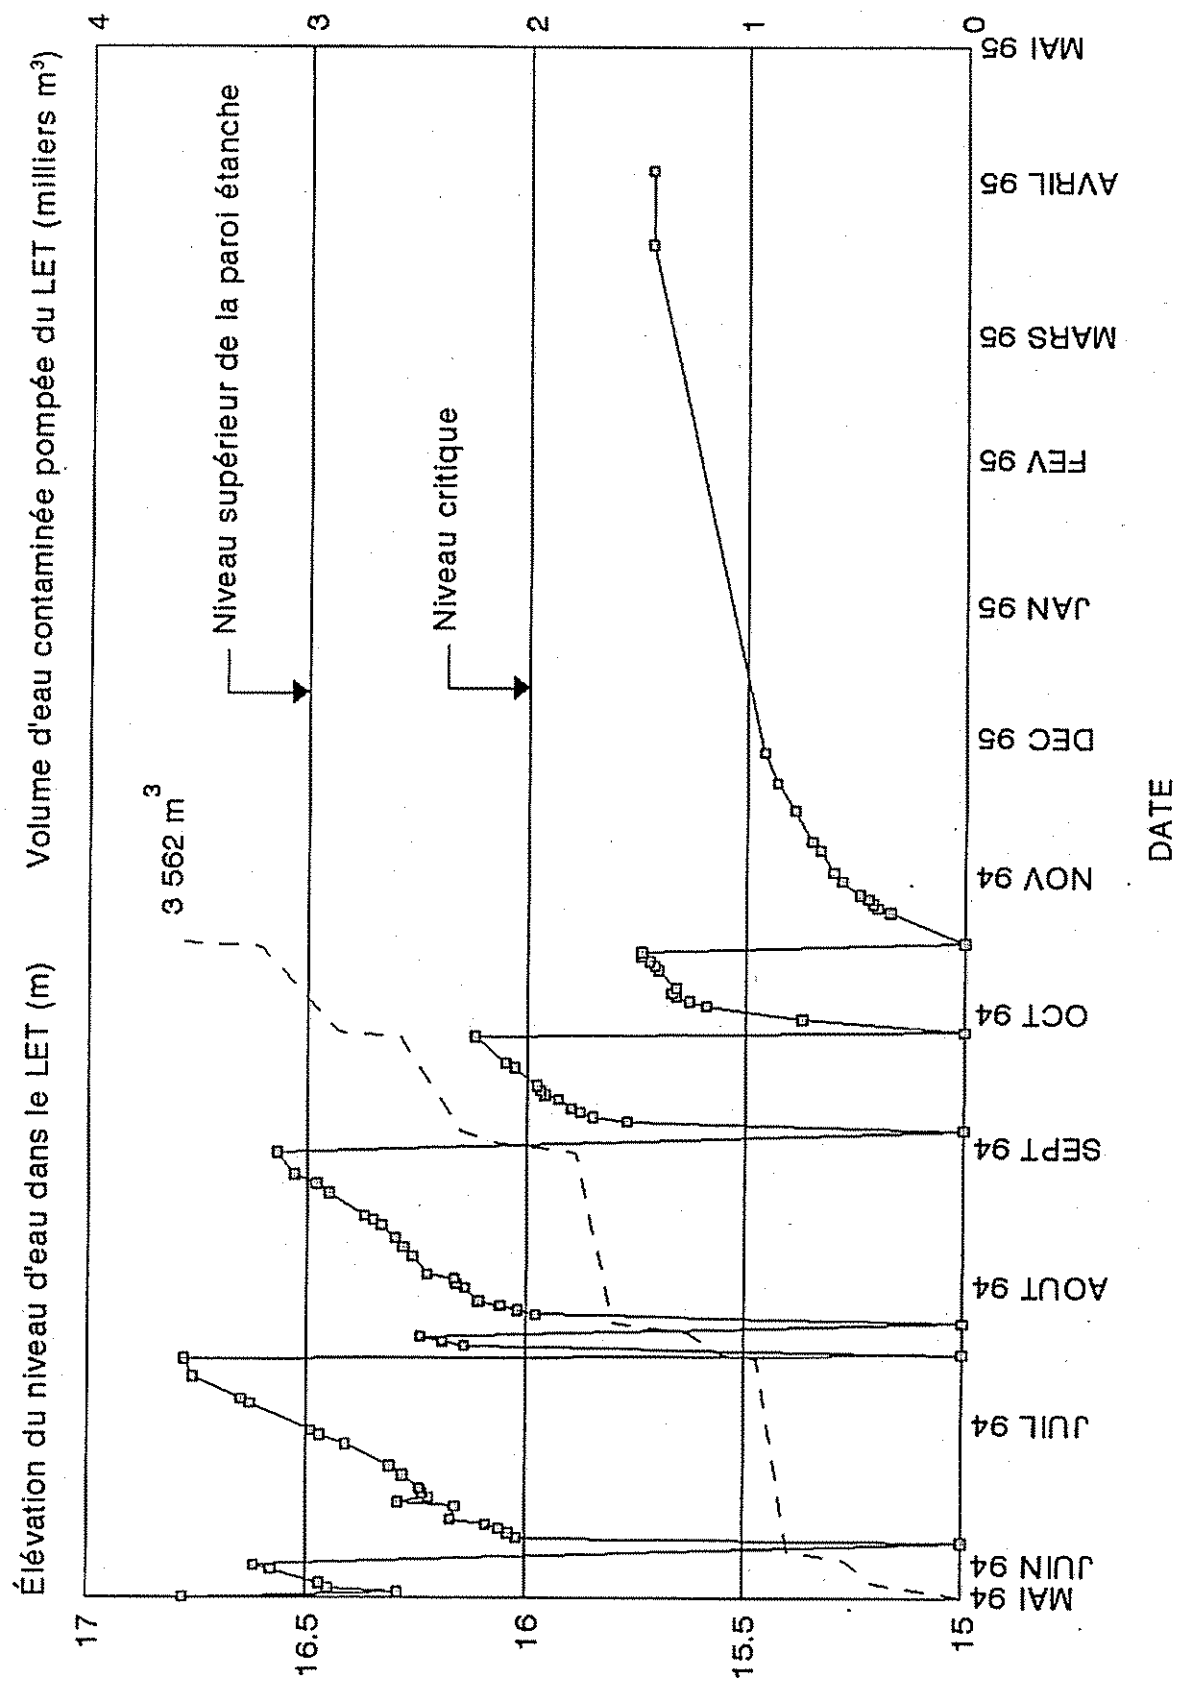
MODULES 1 ET 2

Un suivi quotidien de l'évolution des niveaux d'eau dans les LET a été effectué depuis leur fermeture jusqu'en mai 1995. Les données relatives à ce suivi sont présentées à la figure 3.1 pour le LET des sols du module 1, à la figure 3.2 pour le LET des plaques du même module, à la figure 3.3 pour le LET des sols du module 3 et à la figure 3.4 pour le LET des plaques du module 3. Ces figures apparaissent à l'annexe 2. Elles montrent également les volumes d'eau pompés à partir des LET. On remarquera à la lecture de ces graphiques la présence d'eau dans les systèmes de détections des fuites des LET
