Projet de construction d'un terminal
d'approvisionnement de carburant aéroportuaire à
Montréal-Est

ÉVALUATION ENVIRONNEMENTALE DE SITE PHASE I DU LOT 1 250 985 (SITE 1) À MONTRÉAL-EST (QUÉBEC)

TERMINAL D'APPROVISIONNEMENT DE CARBURANT AÉROPORTUAIRE DE LA CORPORATION INTERNATIONALE D'AVITAILLEMENT DE MONTRÉAL

Numéro de référence: 008-12-1223-0024-1300-FR-Rev0

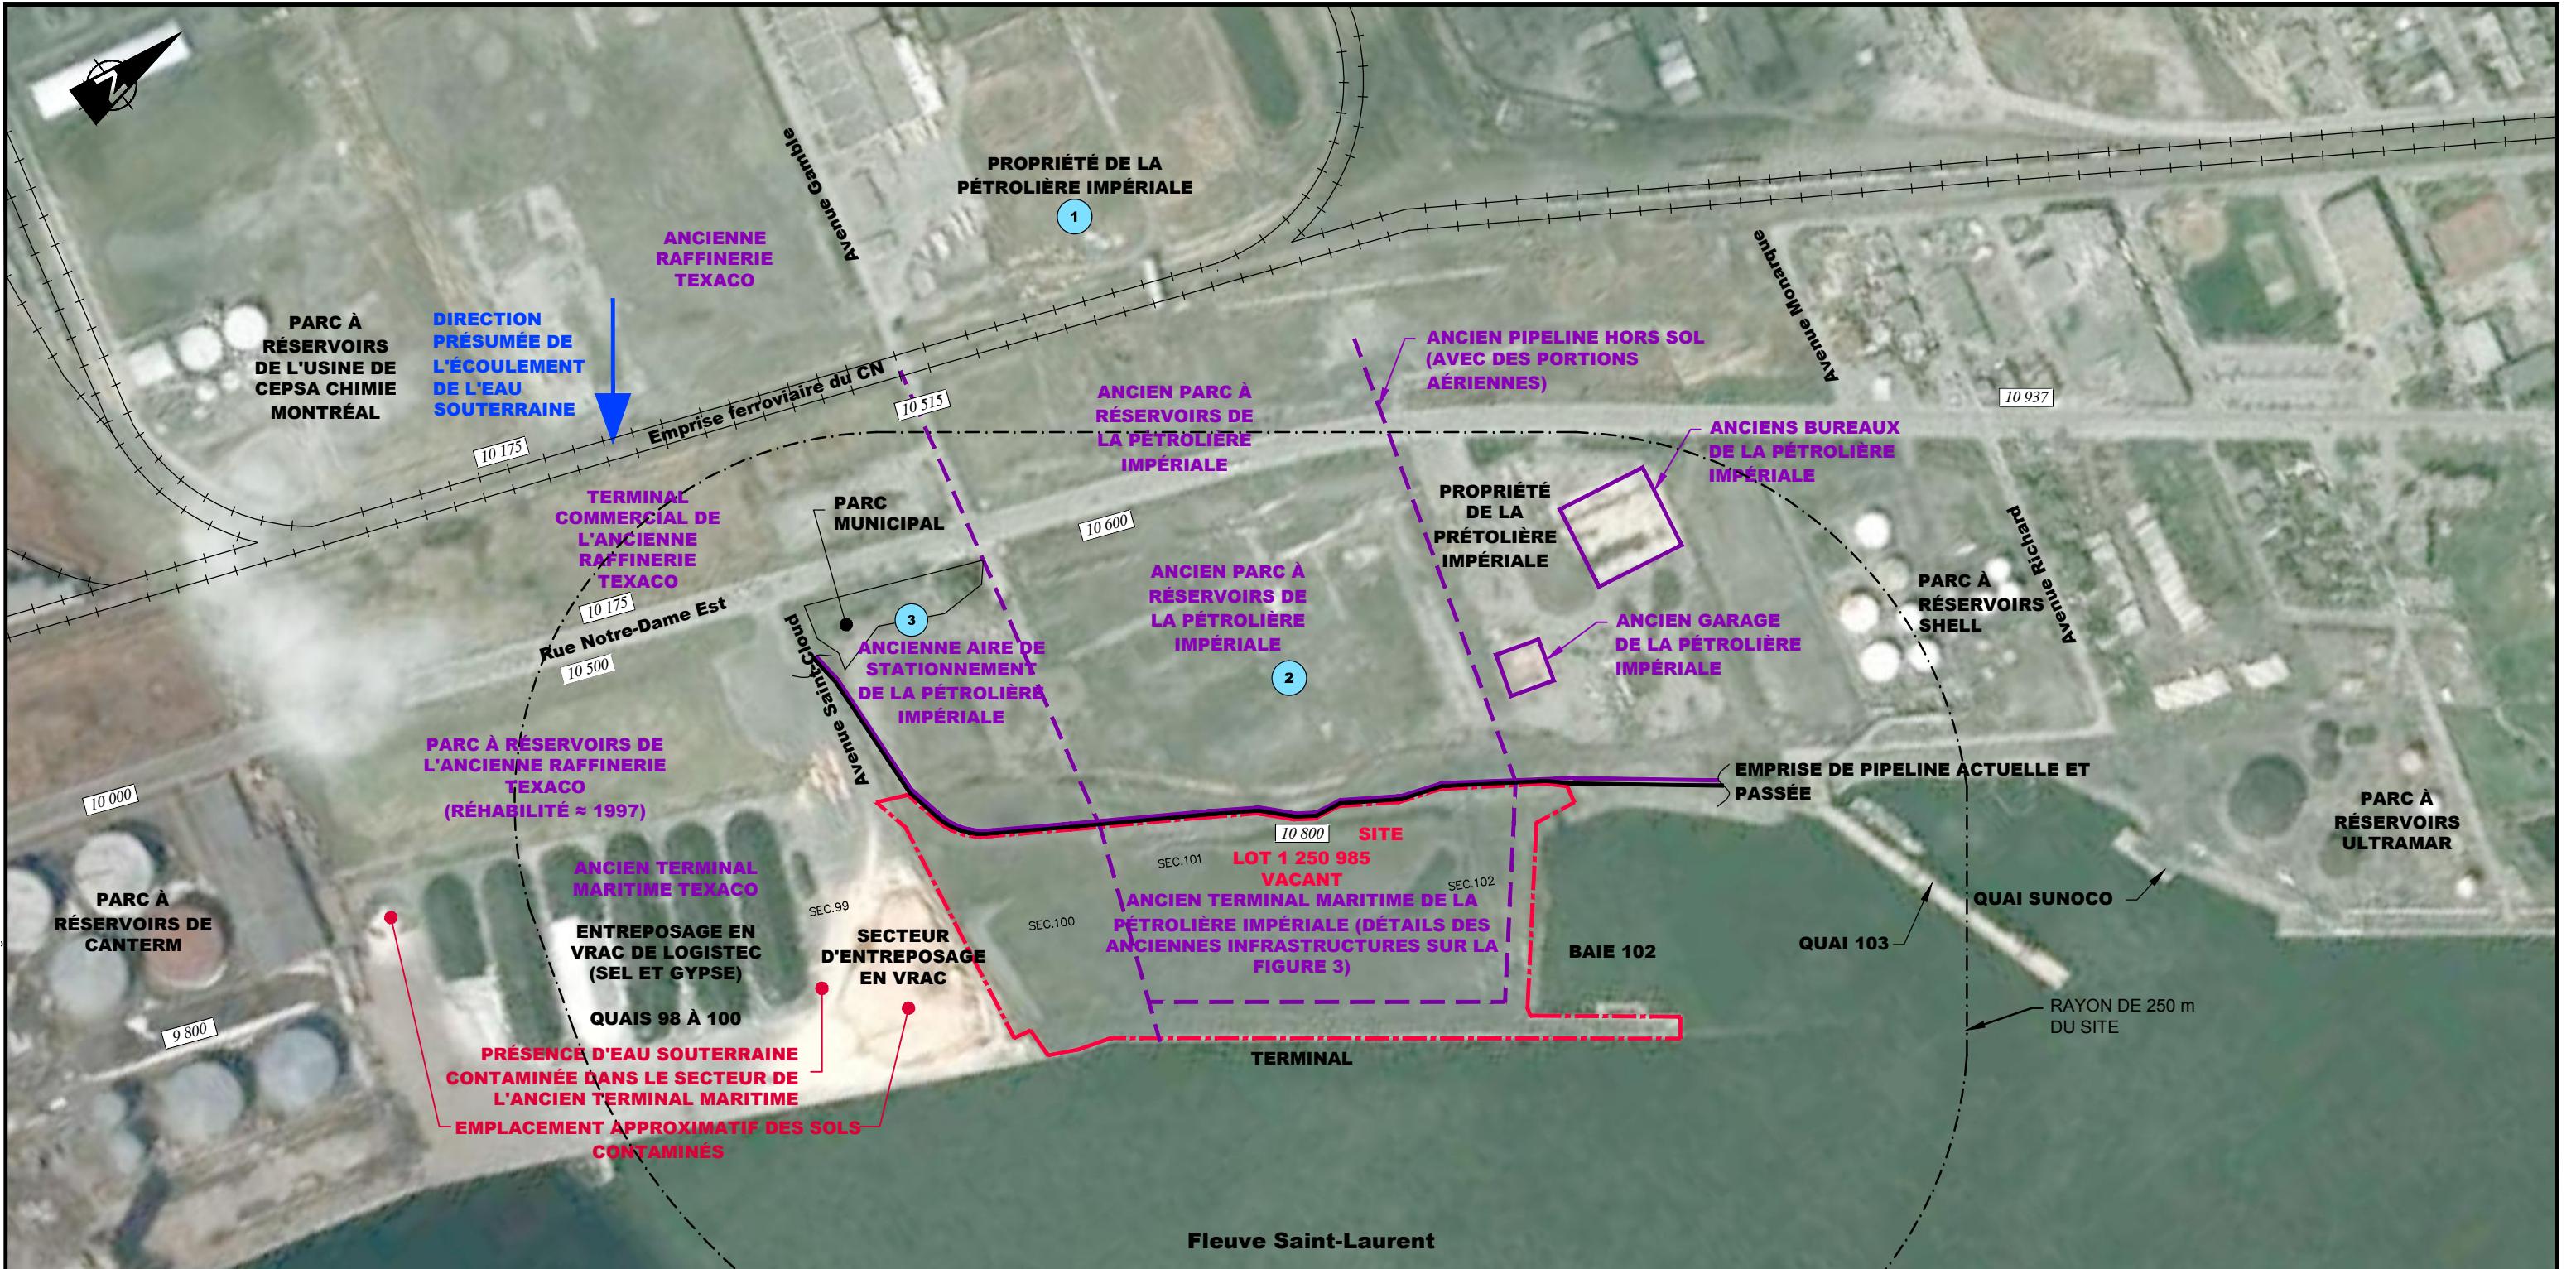
FIGURE
2

- Répertoire des dépôts de sols et résidus industriels – Le 29 novembre 2012, le Site n'était pas listé dans la base de données du MDDELCC. Cependant, une propriété située à l'intérieur d'un rayon de 250 m du Site y était listée à deux (2) reprises (voir l'emplacement sur la figure 2) :

- Répertoire des terrains contaminés (GTC) – Le 29 novembre 2012, le Site n'était pas listé dans la base de données du MDDELCC. Cependant, deux (2) propriétés situées à l'intérieur d'un rayon de 250 m du Site y étaient listées (voir l'emplacement sur la figure 2) :

PLAN DU SITE ET USAGE DES PROPRIÉTÉS
AVOISINANTES

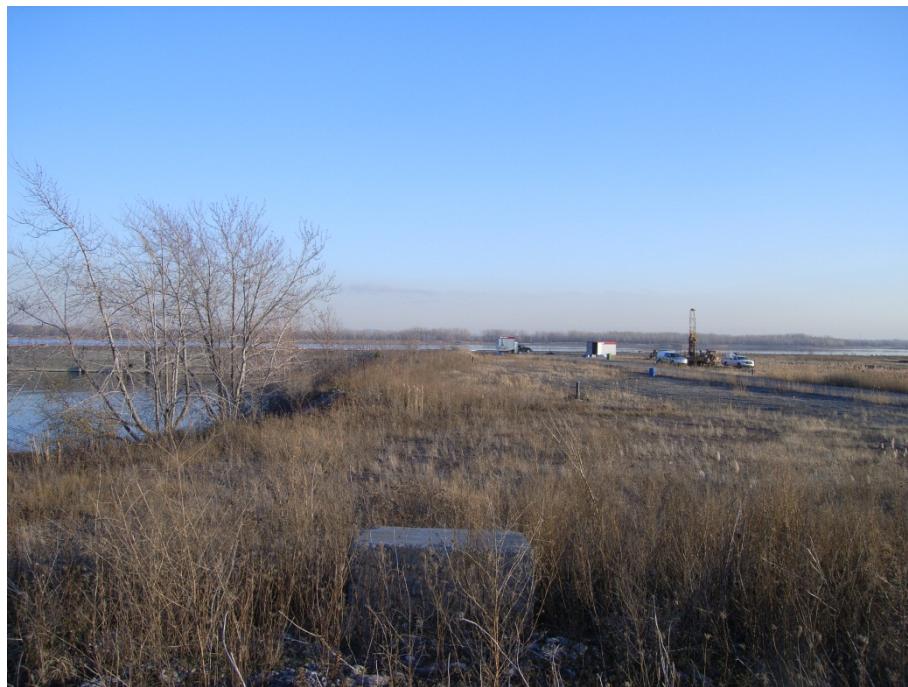
Figure 1: Partial view of the Site and a portion of Bay 102, from the northwestern corner of the Site, near the Site's access gate, looking east.

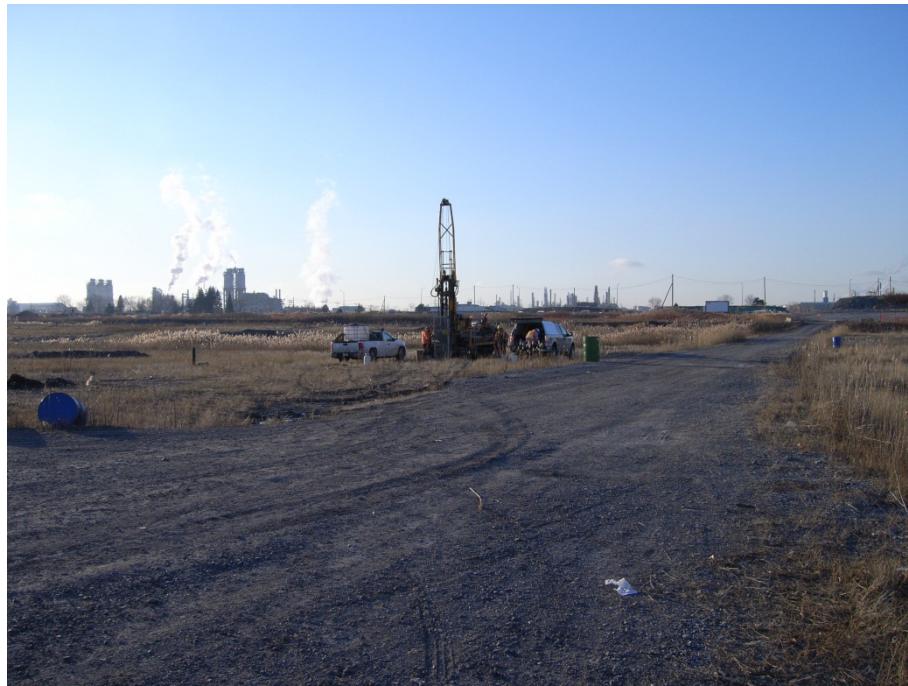
Figure 2: Partial view of the Site including the gravel access road, from the northeastern corner of the Site, looking west.

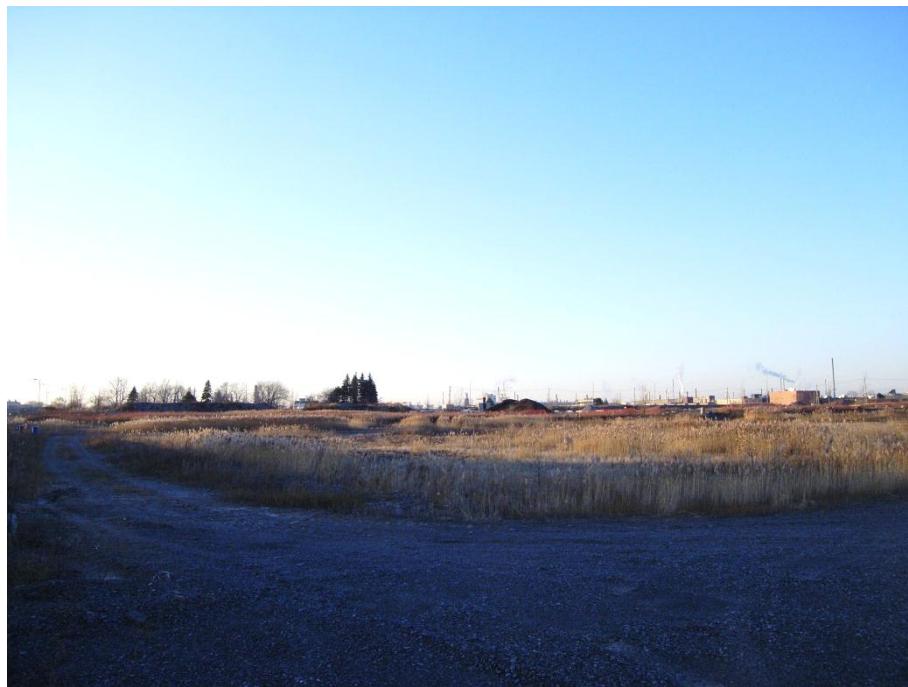
Figure 3: Partial view of the Site including the gravel access road, from the southeastern corner of the Site, looking northwest.

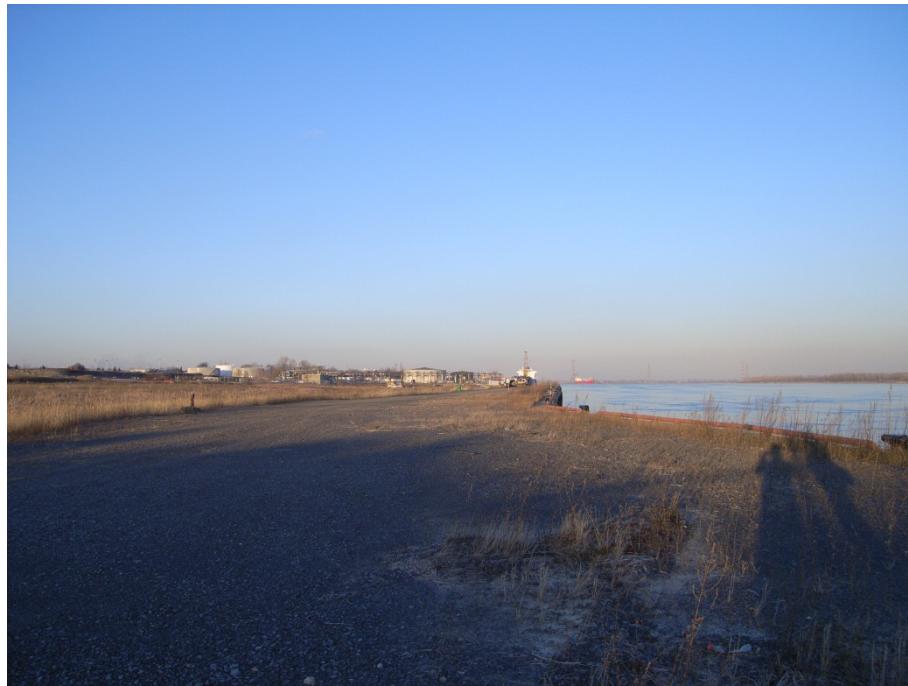
Figure 4: Partial view of the Site including Docks 101 and 102, from the southeastern corner of the Site, looking northeast.

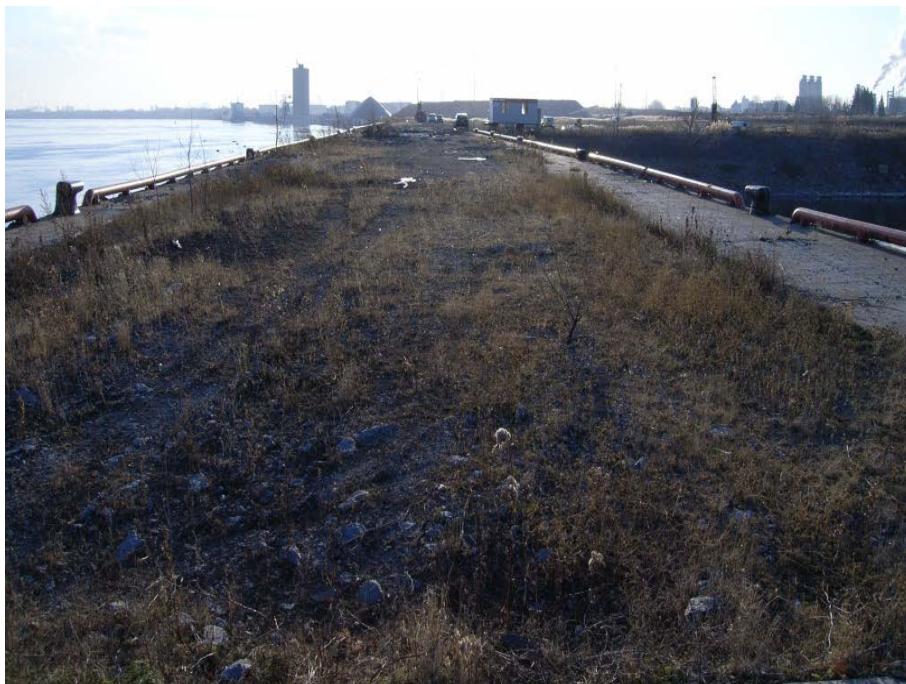
Figure 5: Partial view of the Site, from the northern end of Dock 102, looking southwest.

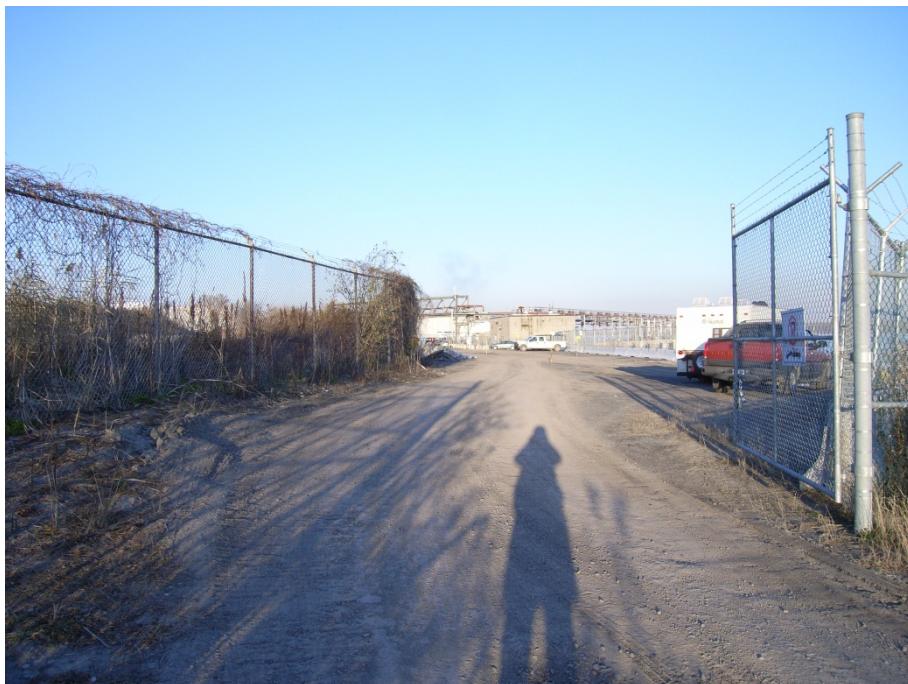
Figure 25: Northern adjacent property observed from the Site's access gate, looking northeast.

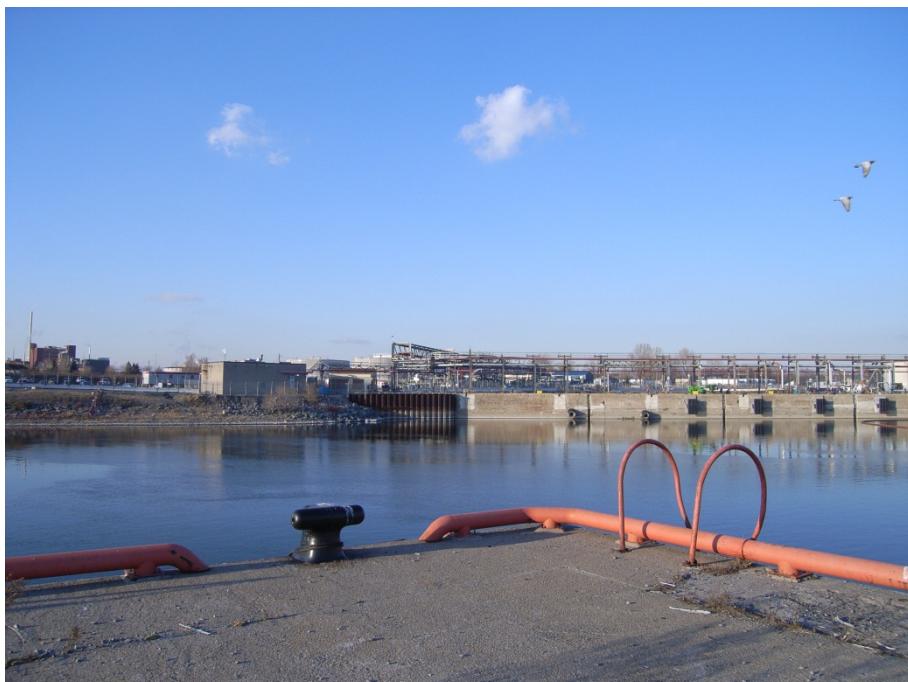
Figure 26: Northern adjacent property observed from the northern end of Dock 102, looking northwest.

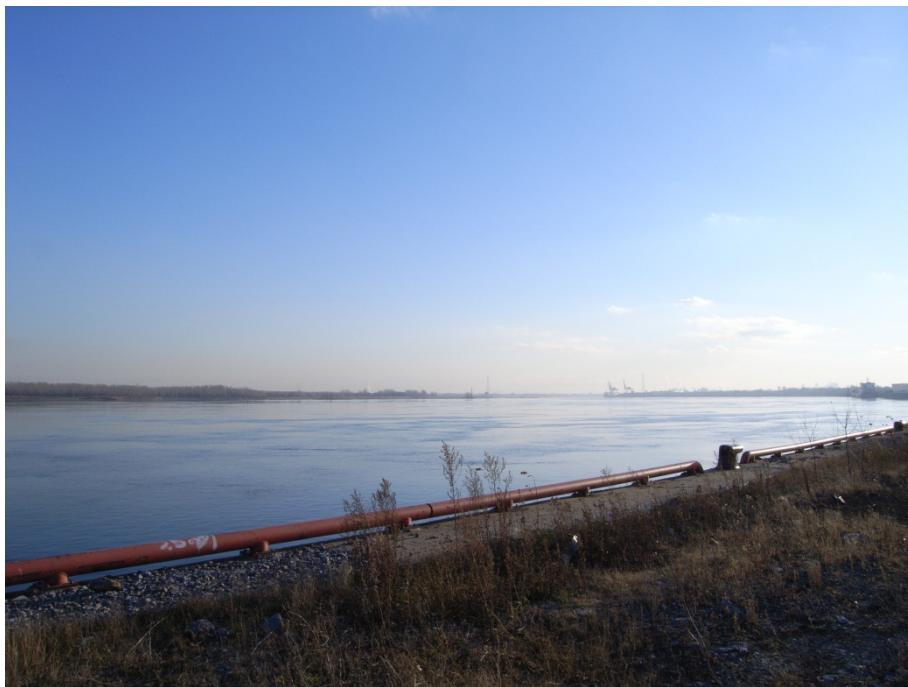
Figure 27: View of the St. Lawrence River located along the eastern Site limit, looking south.
