Sujet: Rapport annuel.

BATHYMETRIE PAR CLAUDE LEGER

TABLEAU DES PROFONDEURS
DANS LE BASSIN D'OKA (ouest & est)

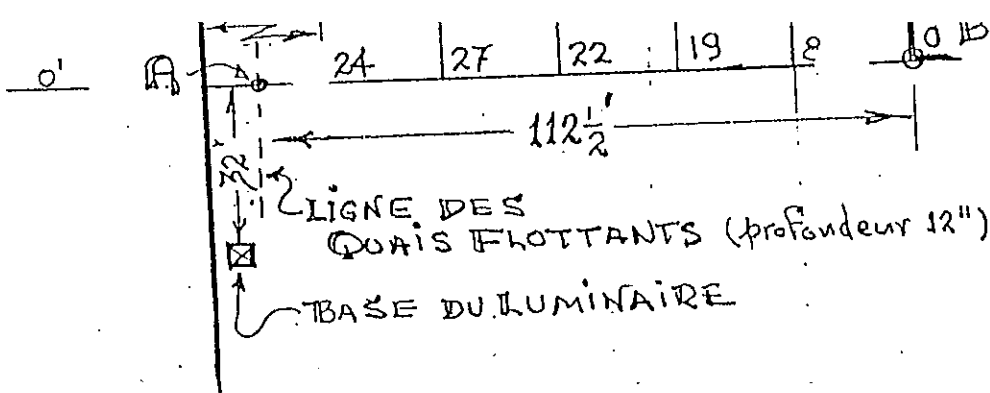
POSITION DU QUADRILLÉ (BASSIN EST)

N.B.: Les profondeurs sont en pouces

ENLIGNEMENT LONGITUDINAL : LA FACADE "EST" DU QUAI MUNICIPAL (BASE)
