Objet : Caractérisation environnementale – Phases I et II
Addition d'une section 735-315 kV
Poste Bout-de-l'Île
Arrondissement Pointe-aux-Trembles, Montréal, Québec
N/Dossier n° : G09643 (rap-1)

Caractérisation environnementale phases I et II

**Addition d'une section 735-315 kV
Poste Bout-de-l'Île
Arrondissement Pointe-aux-Trembles
Montréal, Québec**

N/Dossier n° : G09643 (rap-1)

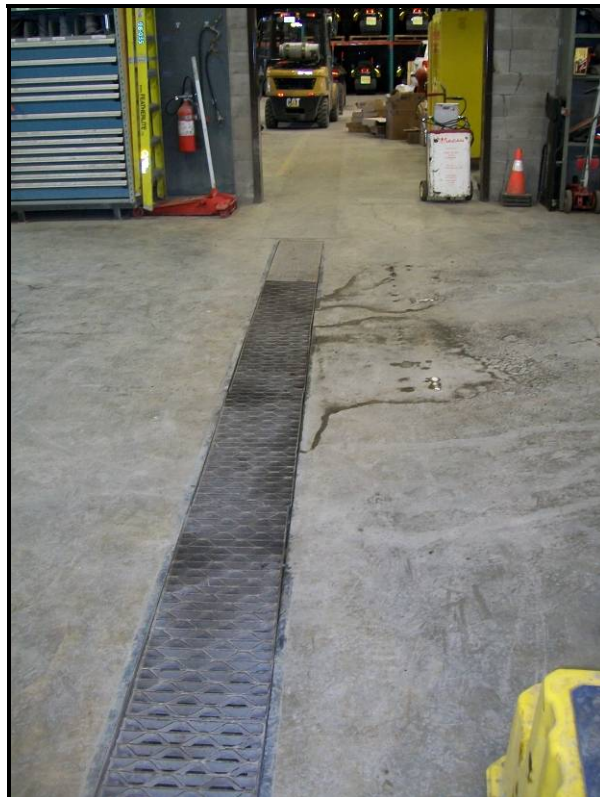
Photo n° 10 (2009-12-01) : Drain dans le plancher du bâtiment B.

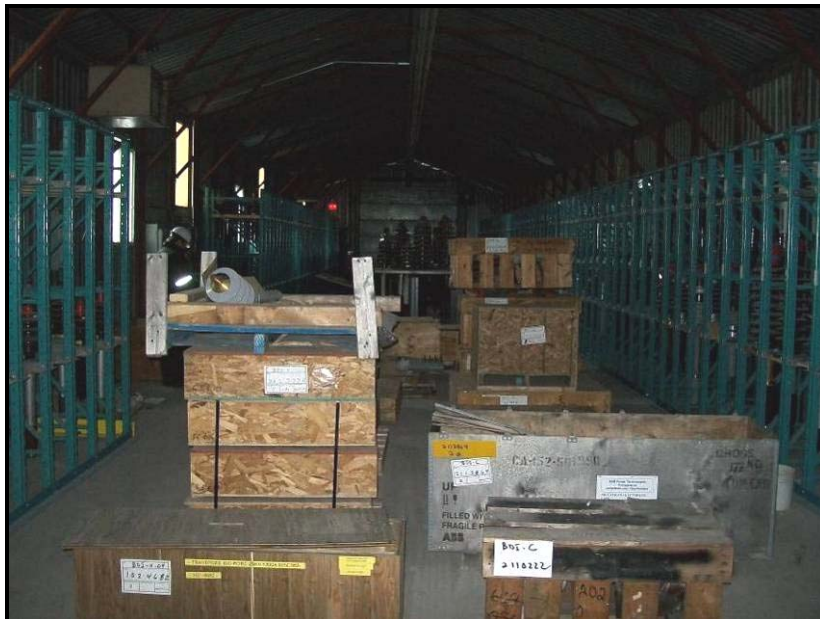
Le bâtiment C est fait en tôle d'acier et comporte un plancher de béton en bon état comportant 2 drains. Il n'est pas chauffé et est utilisé pour entreposer des traversées sur des supports en bois et en métal ou dans des caisses en bois. Une traversée est un type d'isolateur qui comporte, parfois à une extrémité, un petit réservoir en verre, en métal ou en porcelaine contenant de l'huile.

Photo n° 15 (2009-12-01) : Entreposage de traversées dans le bâtiment C.

¹ Les traversées sont identifiées comme des transformateurs à la photo 20 de l'annexe A du rapport 11b.

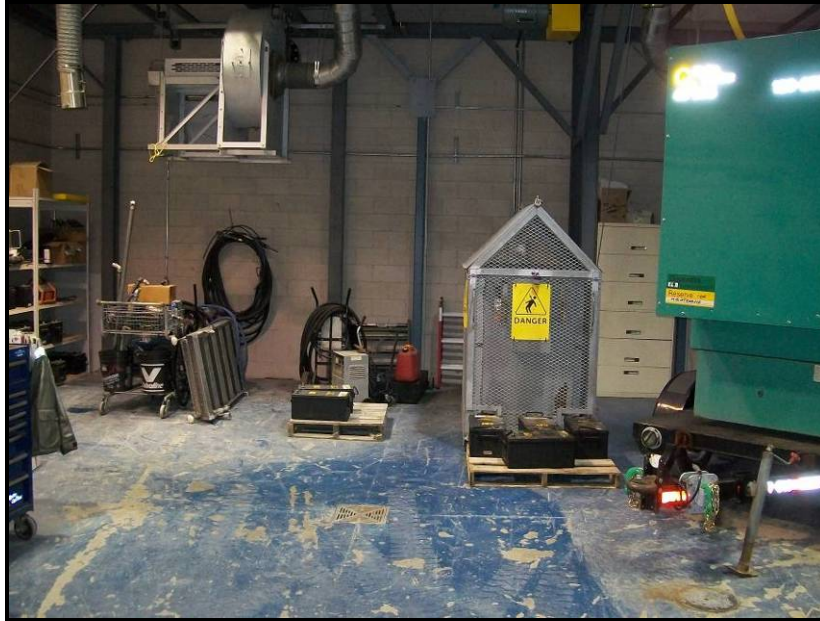
Photo n° 55 (2009-12-01) : Atelier d'entretien mécanique dans le bâtiment des génératrices. Des batteries et des outils sont entreposés sur une étagère à gauche sur la photo.

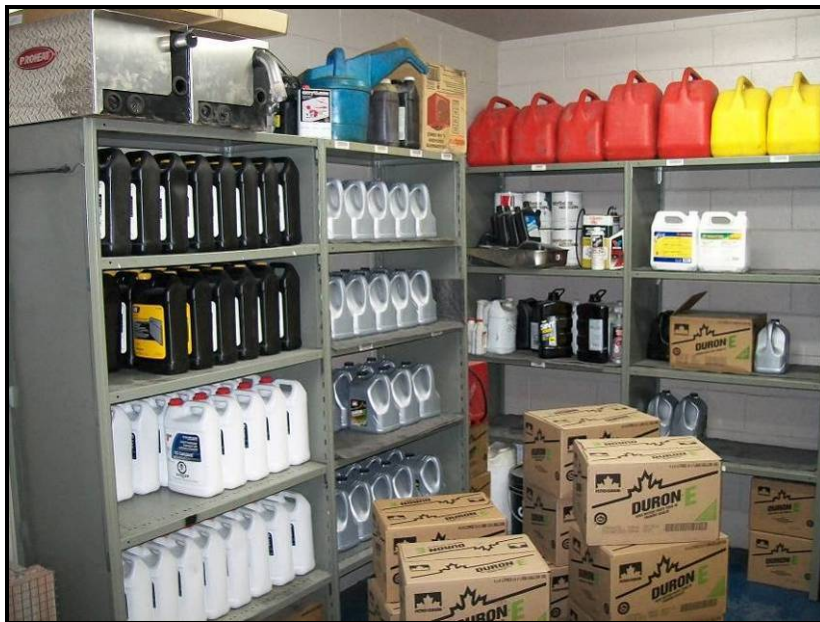
Photo n° 56 (2009-12-01) : Entreposage de bidons d'huile dans une pièce du bâtiment des génératrices.

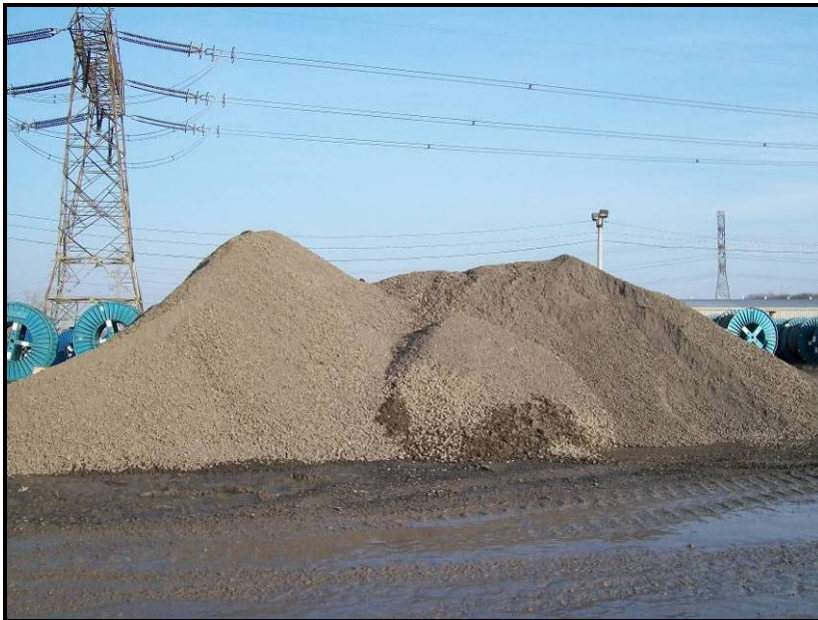
Photo n° 95 (2009-12-02) : Entreposage de pierre concassée dans la zone d'entreposage n° 30.

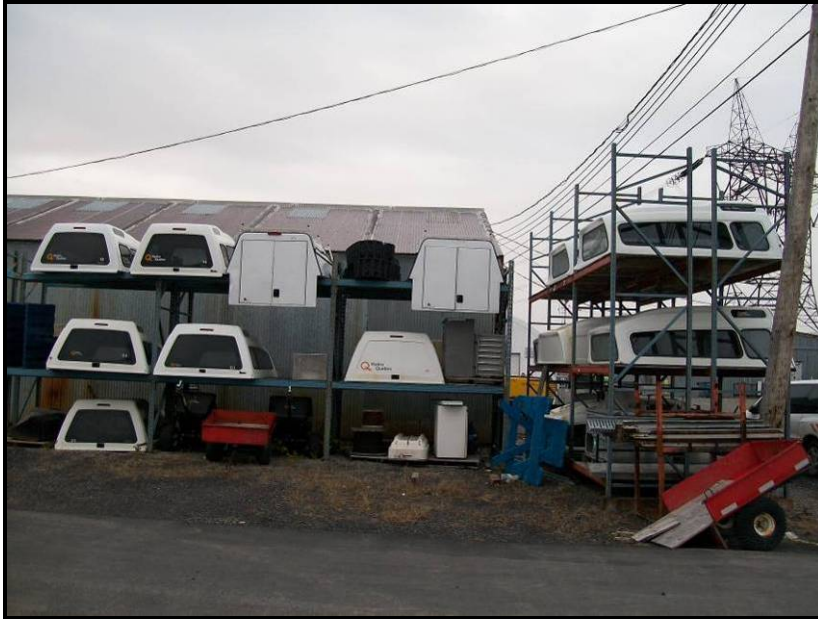
Photo n° 96 (2009-12-04) : Entreposage de toits amovibles de camionnettes sur des étagères au sud du bâtiment J.

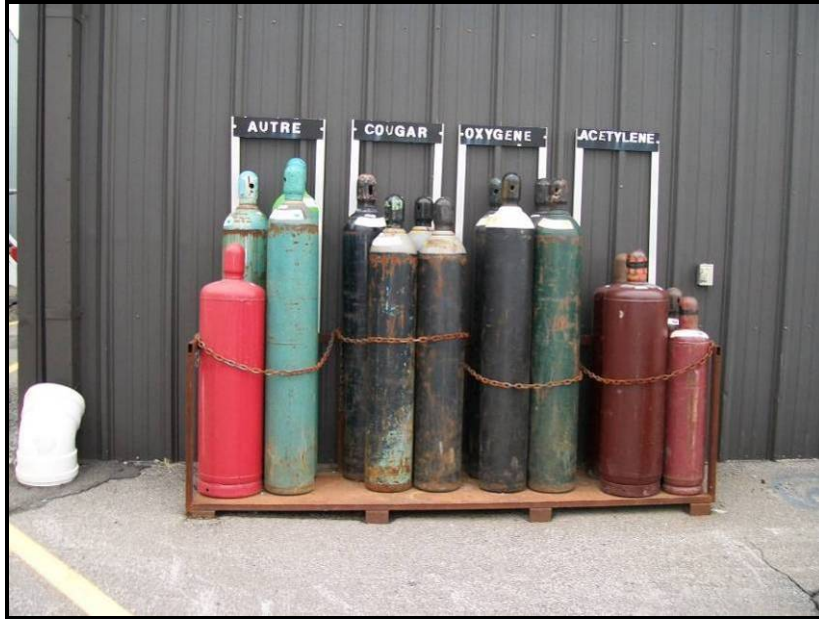
Photo n° 98 (2009-12-04) : Entreposage de bouteilles de soudure près du bâtiment B.

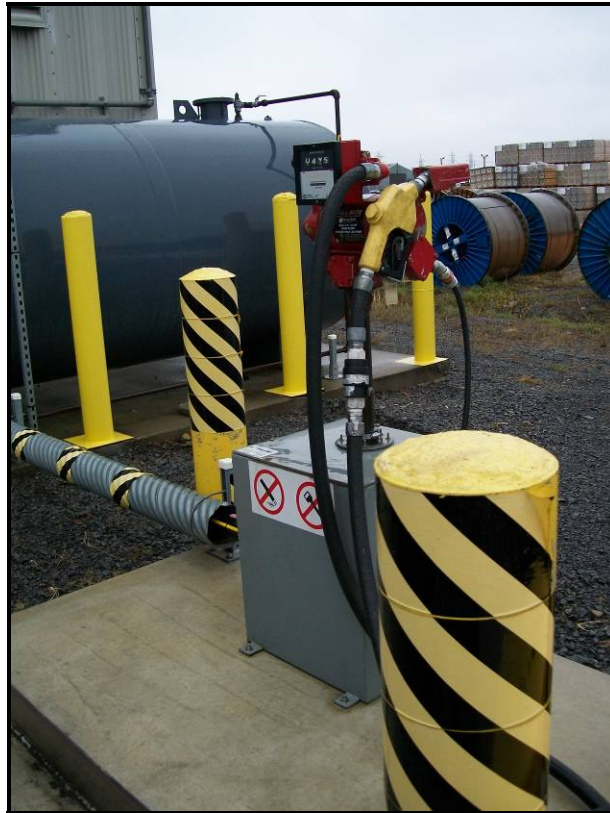
Un autre poste de distribution de carburant est situé au nord du bâtiment des génératrices et comporte une pompe distributrice alimentée par un réservoir hors-terre de diesel. Le réservoir est situé sur une dalle de béton en bon état qui comporte quelques taches de diesel et de rouille. La pompe distributrice et l'aire d'alimentation sont également situées sur des bases en béton en bon état qui ne comportent pas de taches. La pompe distributrice a été installée en 2007. Un réservoir d'appoint à ce poste de distribution était autrefois installé à l'intérieur du bâtiment des génératrices. Le réservoir d'appoint a été retiré en 2006, suite à un déversement à l'intérieur du bâtiment^{7e, 7f, 7g, 7h}. Aucune information concernant l'ampleur ou la méthode de récupération du déversement n'a été obtenue.

Photo n° 101 (2009-12-03) : Pompe distributrice pour le poste de distribution de diesel situé au nord du bâtiment des génératrices.

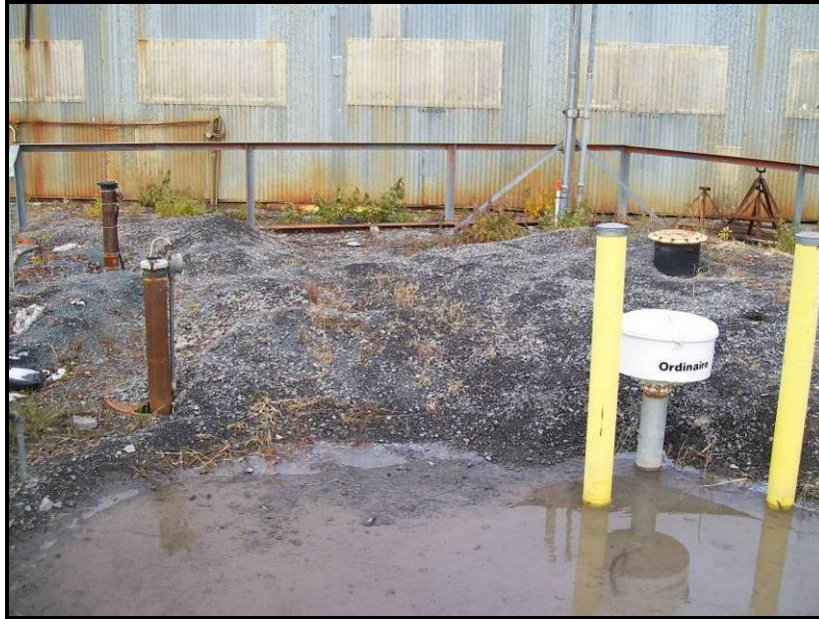
Photo n° 102 (2009-12-01) : Emplacement des réservoirs souterrains (A et B) du poste de distribution d'essence et de diesel.

- puisque le projet impliquera normalement l'enlèvement des réservoirs souterrains du poste de distribution d'essence et de diesel, effectuer une caractérisation environnementale des sols des parois et du fond des excavations ainsi réalisées;

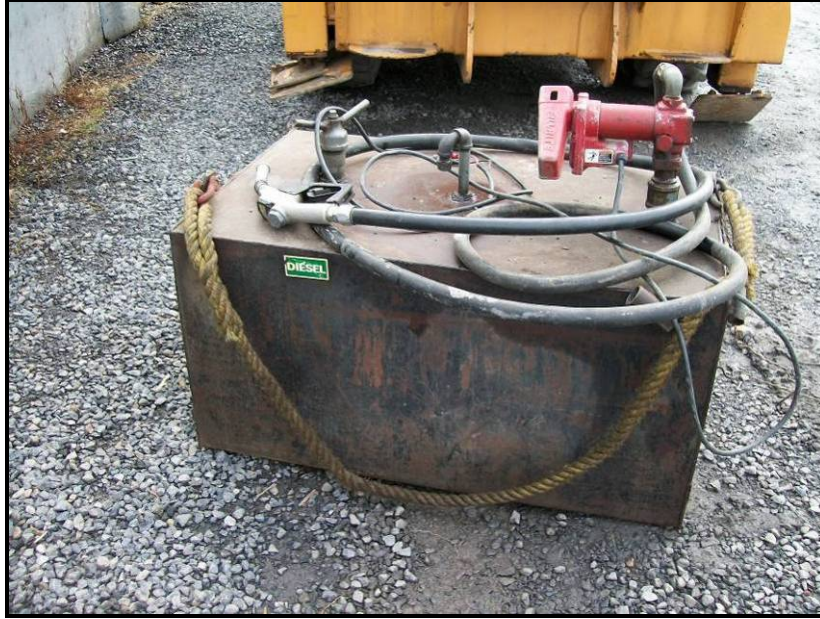
Photo n° 106 (2009-12-01) : Réservoir portatif de diesel (I) près du bâtiment P.

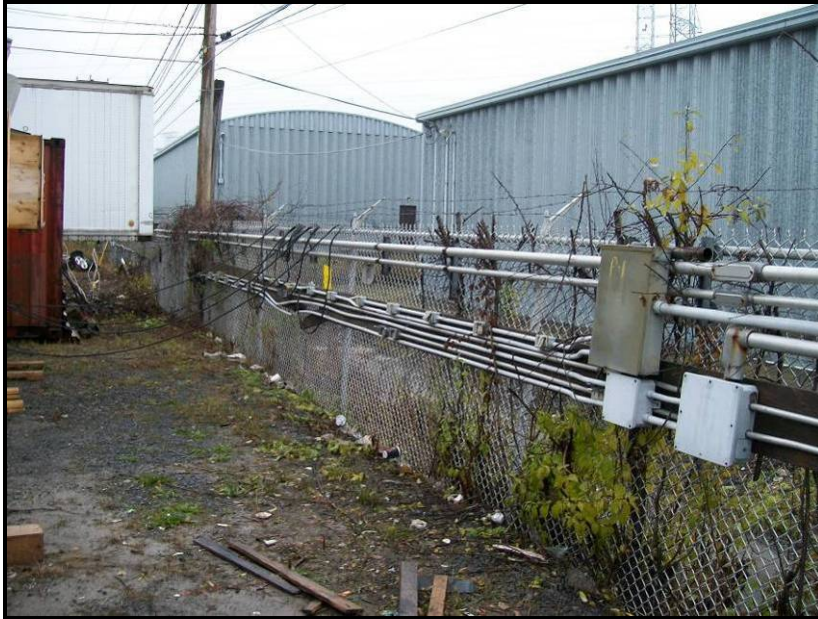
Photo n° 107 (2009-12-03) : Conduites électriques installées sur la clôture située près de la zone d'entreposage n° 98.

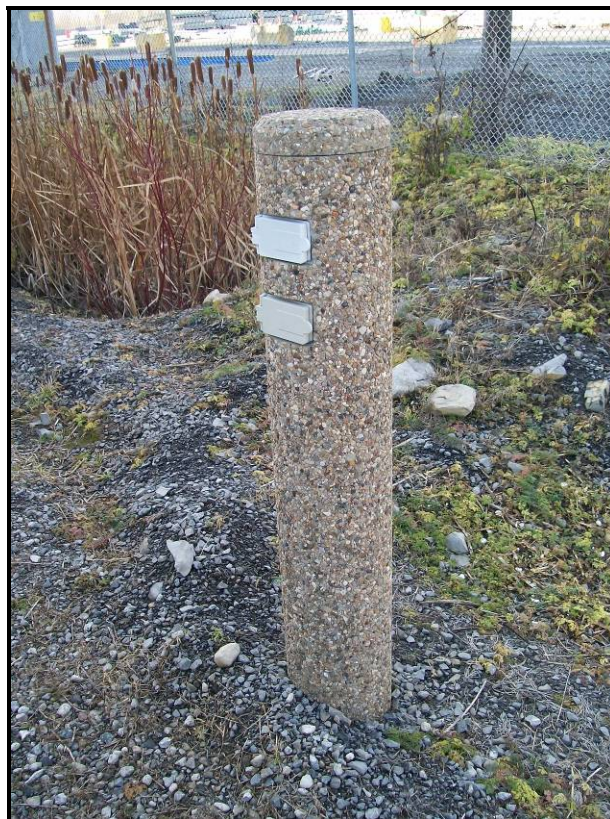
Photo n° 108 (2009-12-04) : Borne en béton comportant des prises électriques.

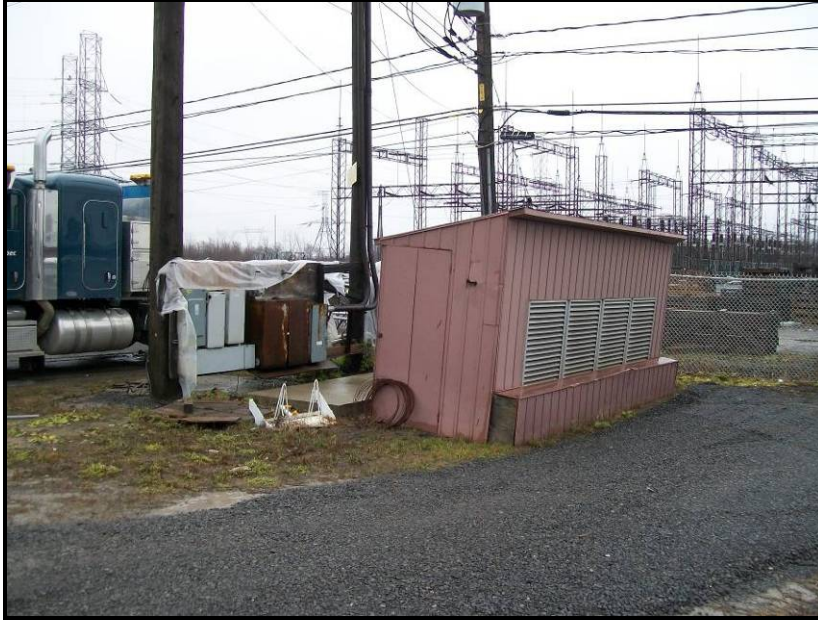
Photo n° 109 (2000-12-03) : Petit abri en métal pour de l'équipement électrique.

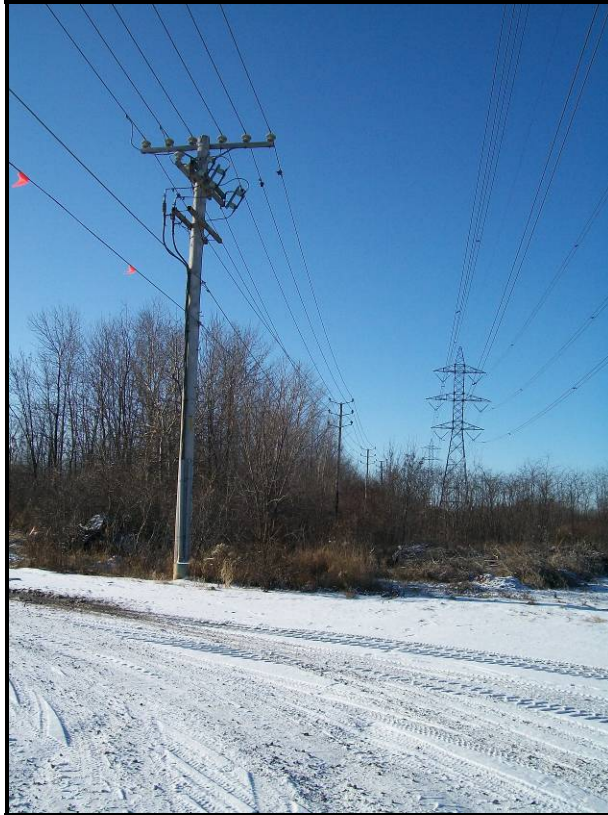
Photo n° 111 (2009-12-08) : Poteaux en bois traité et pylône en métal en bordure nord de la partie boisée du secteur ouest.

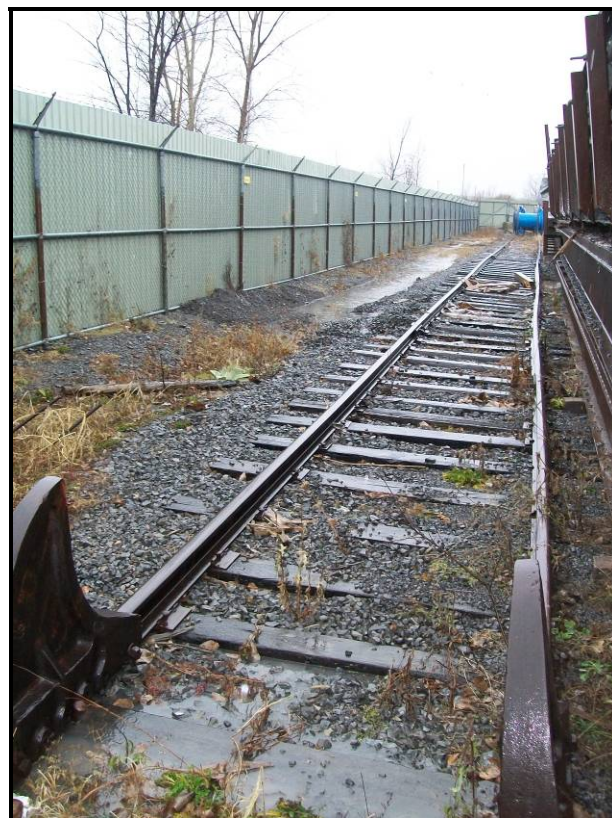
**Photo n° 113 (2009-12-03) : Voie ferrée
située dans la partie nord de la zone
d'entreposage n° 95.**

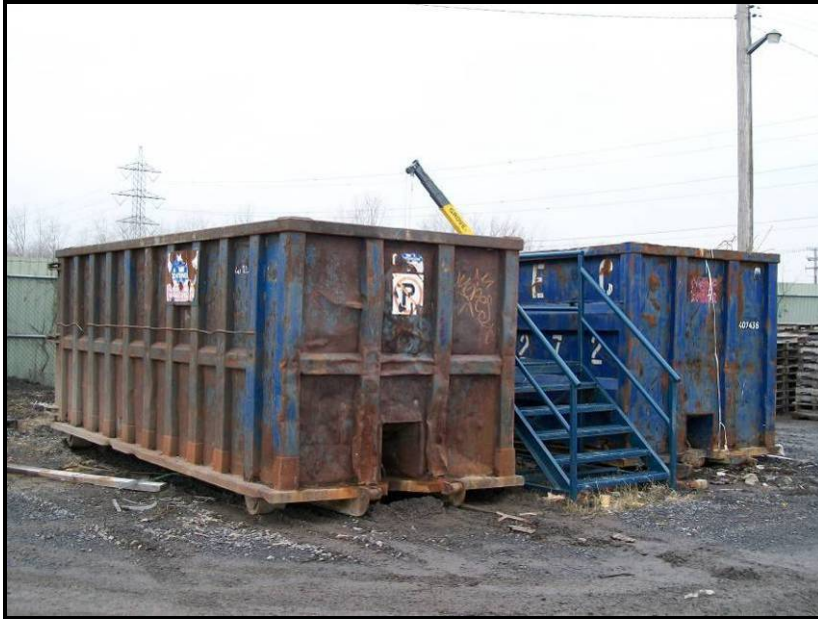
Photo n° 114 (2009-12-02) : Conteneurs à déchets dans la zone d'entreposage n° 96.

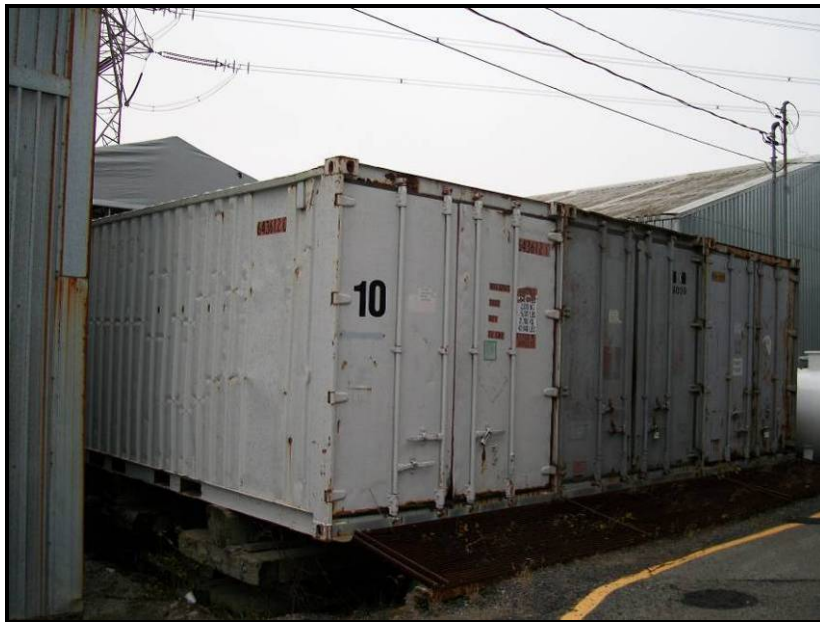
Photo n° 115 (2009-12-04) : Conteneurs maritimes situés derrière le bâtiment W.

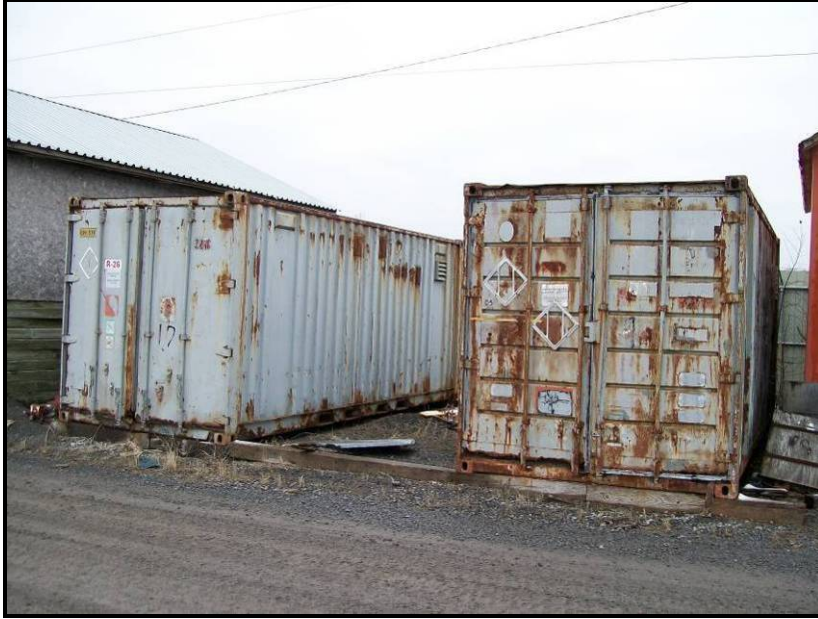
Photo n° 116 (2009-12-02) : Conteneurs maritimes situés dans la zone d'entreposage n° 96.
