Lac-Mégantic

En route vers la
réhabilitation de l'environnement

28 janvier 2014

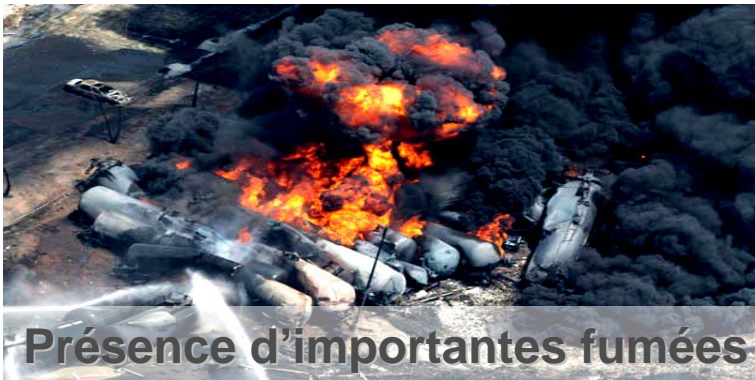
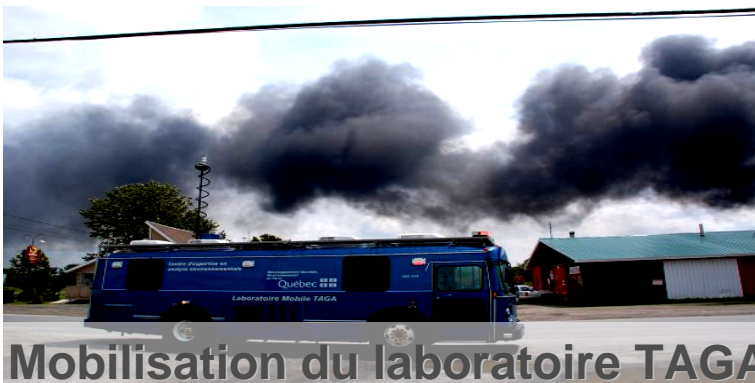
- Échantillonnage de l'air en temps réel
- Partage des données avec les différents partenaires
- Évacuation de la population
- Réintégration des résidents dans les quartiers ciblés
- Surveillance de la qualité de l'air

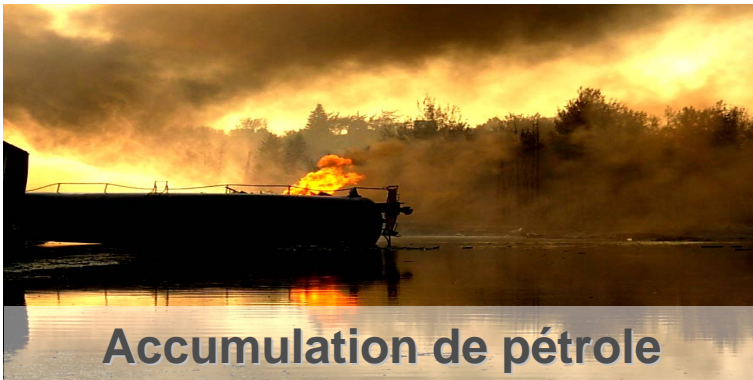
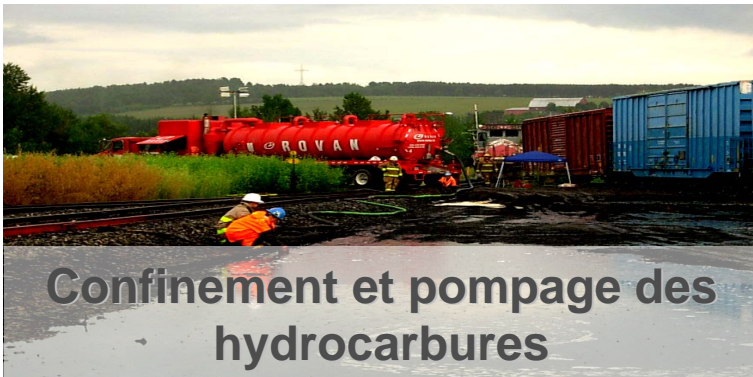
- Construction de 24 tranchées de récupération des hydrocarbures
- Mise en place de 32 puits de pompage en continu sur le site

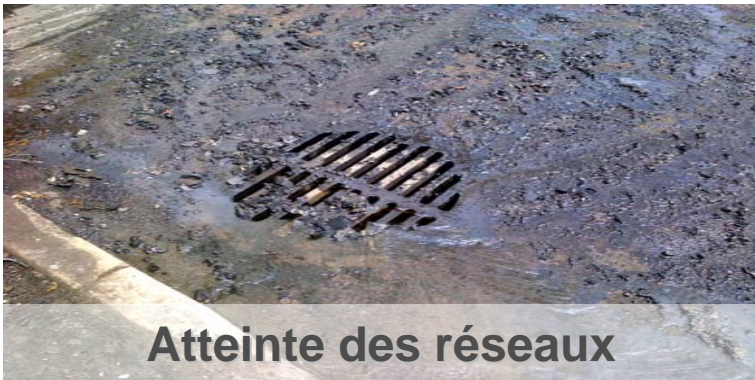
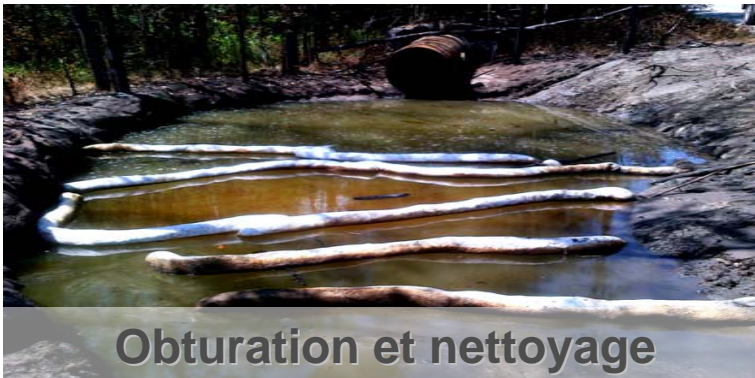
- Mise en œuvre de mesures de confinement du pétrole (bouchon, bassin de rétention, boudins) à la sortie des égouts pluviaux, pour éviter une migration vers le lac et la rivière
- Déviation du réseau d'égout sanitaire

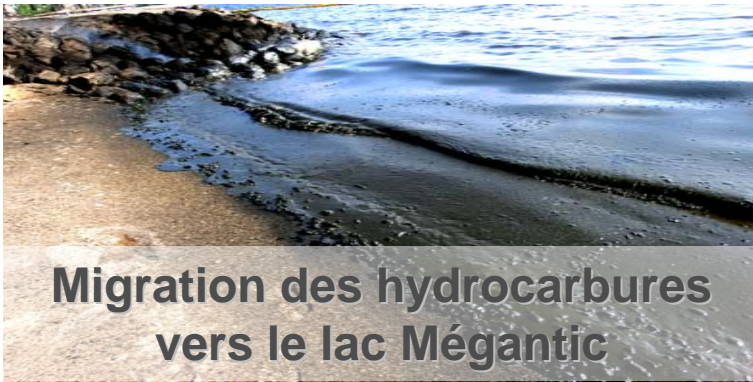
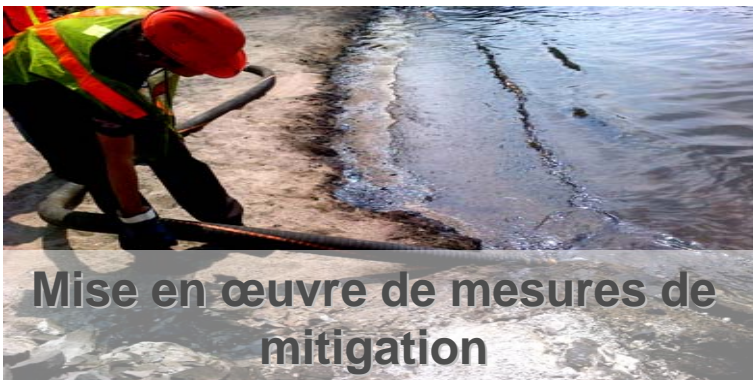
- Mise en place de deux séries d'estacades et de boudins sur le lac pour contenir le pétrole
- Pompage des eaux huileuses
- Fermeture de la zone de navigation à proximité de la zone sinistrée
- Mise en place de bouchons dans les réseaux d'égout
- Aménagement d'un bassin de captage des eaux huileuses

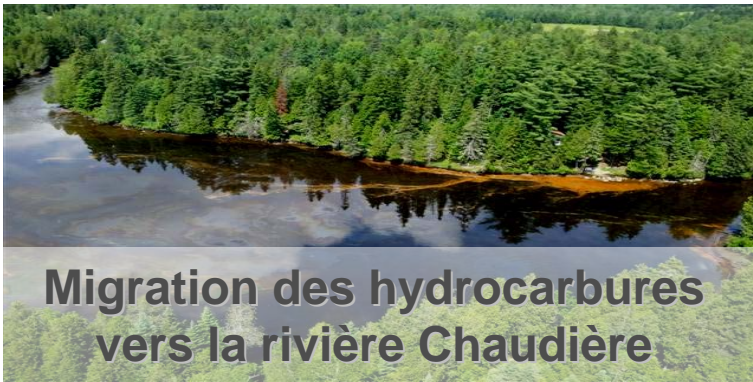
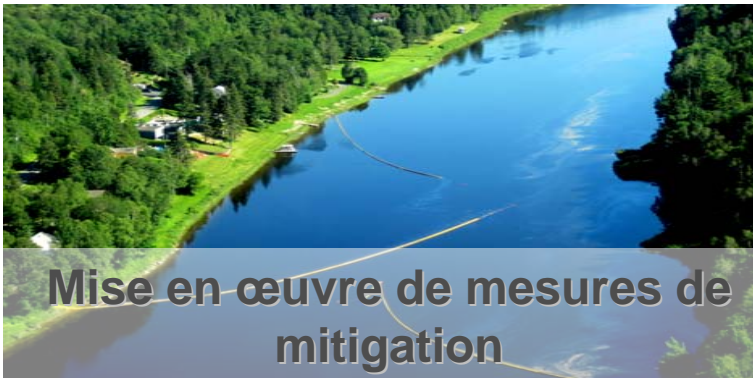
- Survol aérien pour suivre l'évolution de la contamination
- Installation de 14 estacades et de boudins absorbants pour freiner l'avancement des hydrocarbures et permettre leur récupération
- Réduction du débit du barrage Mégantic à son minimum, de 27 m³/s à 3,5 m³/s, pour éviter la propagation de la contamination

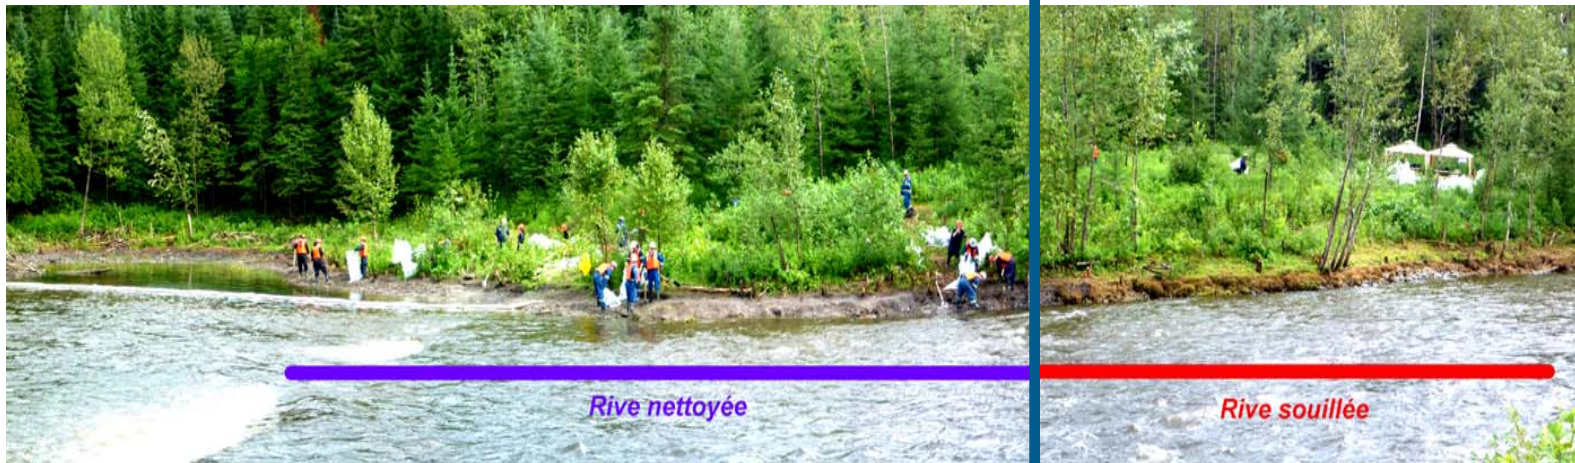
- La récupération **manuelle** des sédiments, de la végétation et des roches souillées a été réalisée du **22 juillet au 17 août 2013**.

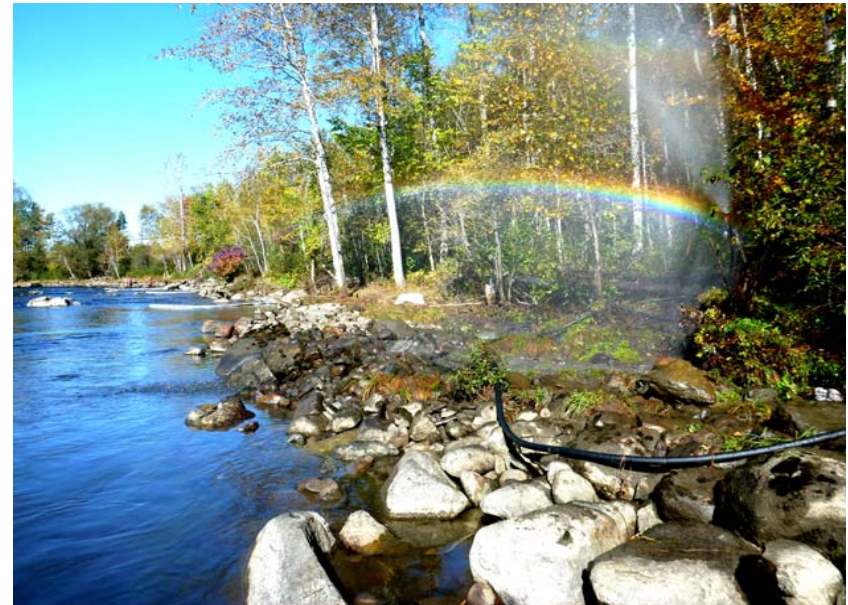
- À partir du 10 août, une nouvelle méthode de nettoyage est utilisée : la **méthode par déluge** (*flushing*).
- La rivière a été nettoyée par **lavage à l'eau** (jets à faible pression), et des **râpeaux** ont été utilisés pour déloger les hydrocarbures.

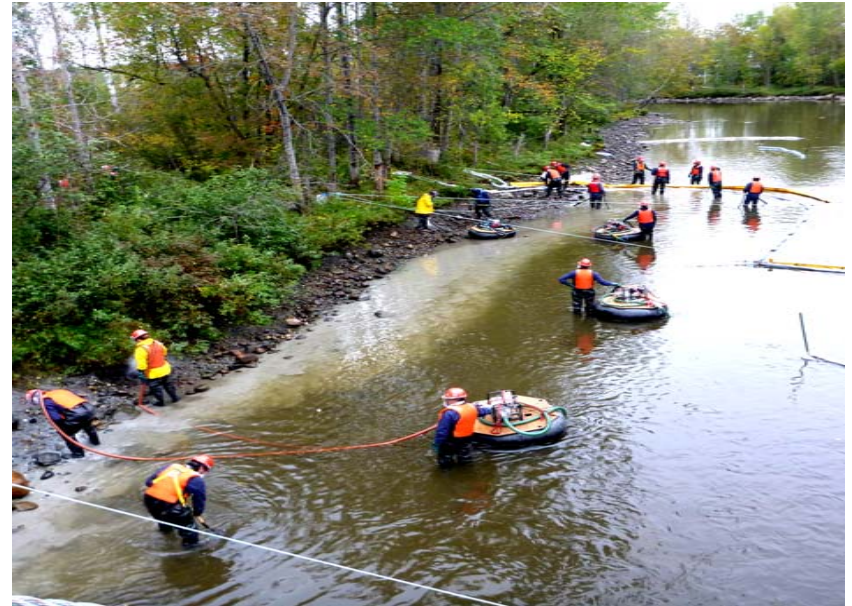
- Des **barrages flottants** doublés d'absorbants en **boudins** ont été positionnés à 500 mètres en aval de la section à traiter, ce qui permet la récupération des contaminants.
- Entre **150 et 200 travailleurs** ont procédé au nettoyage des berges et du fond de la rivière.
- **40 kilomètres de rives** ont été nettoyées.

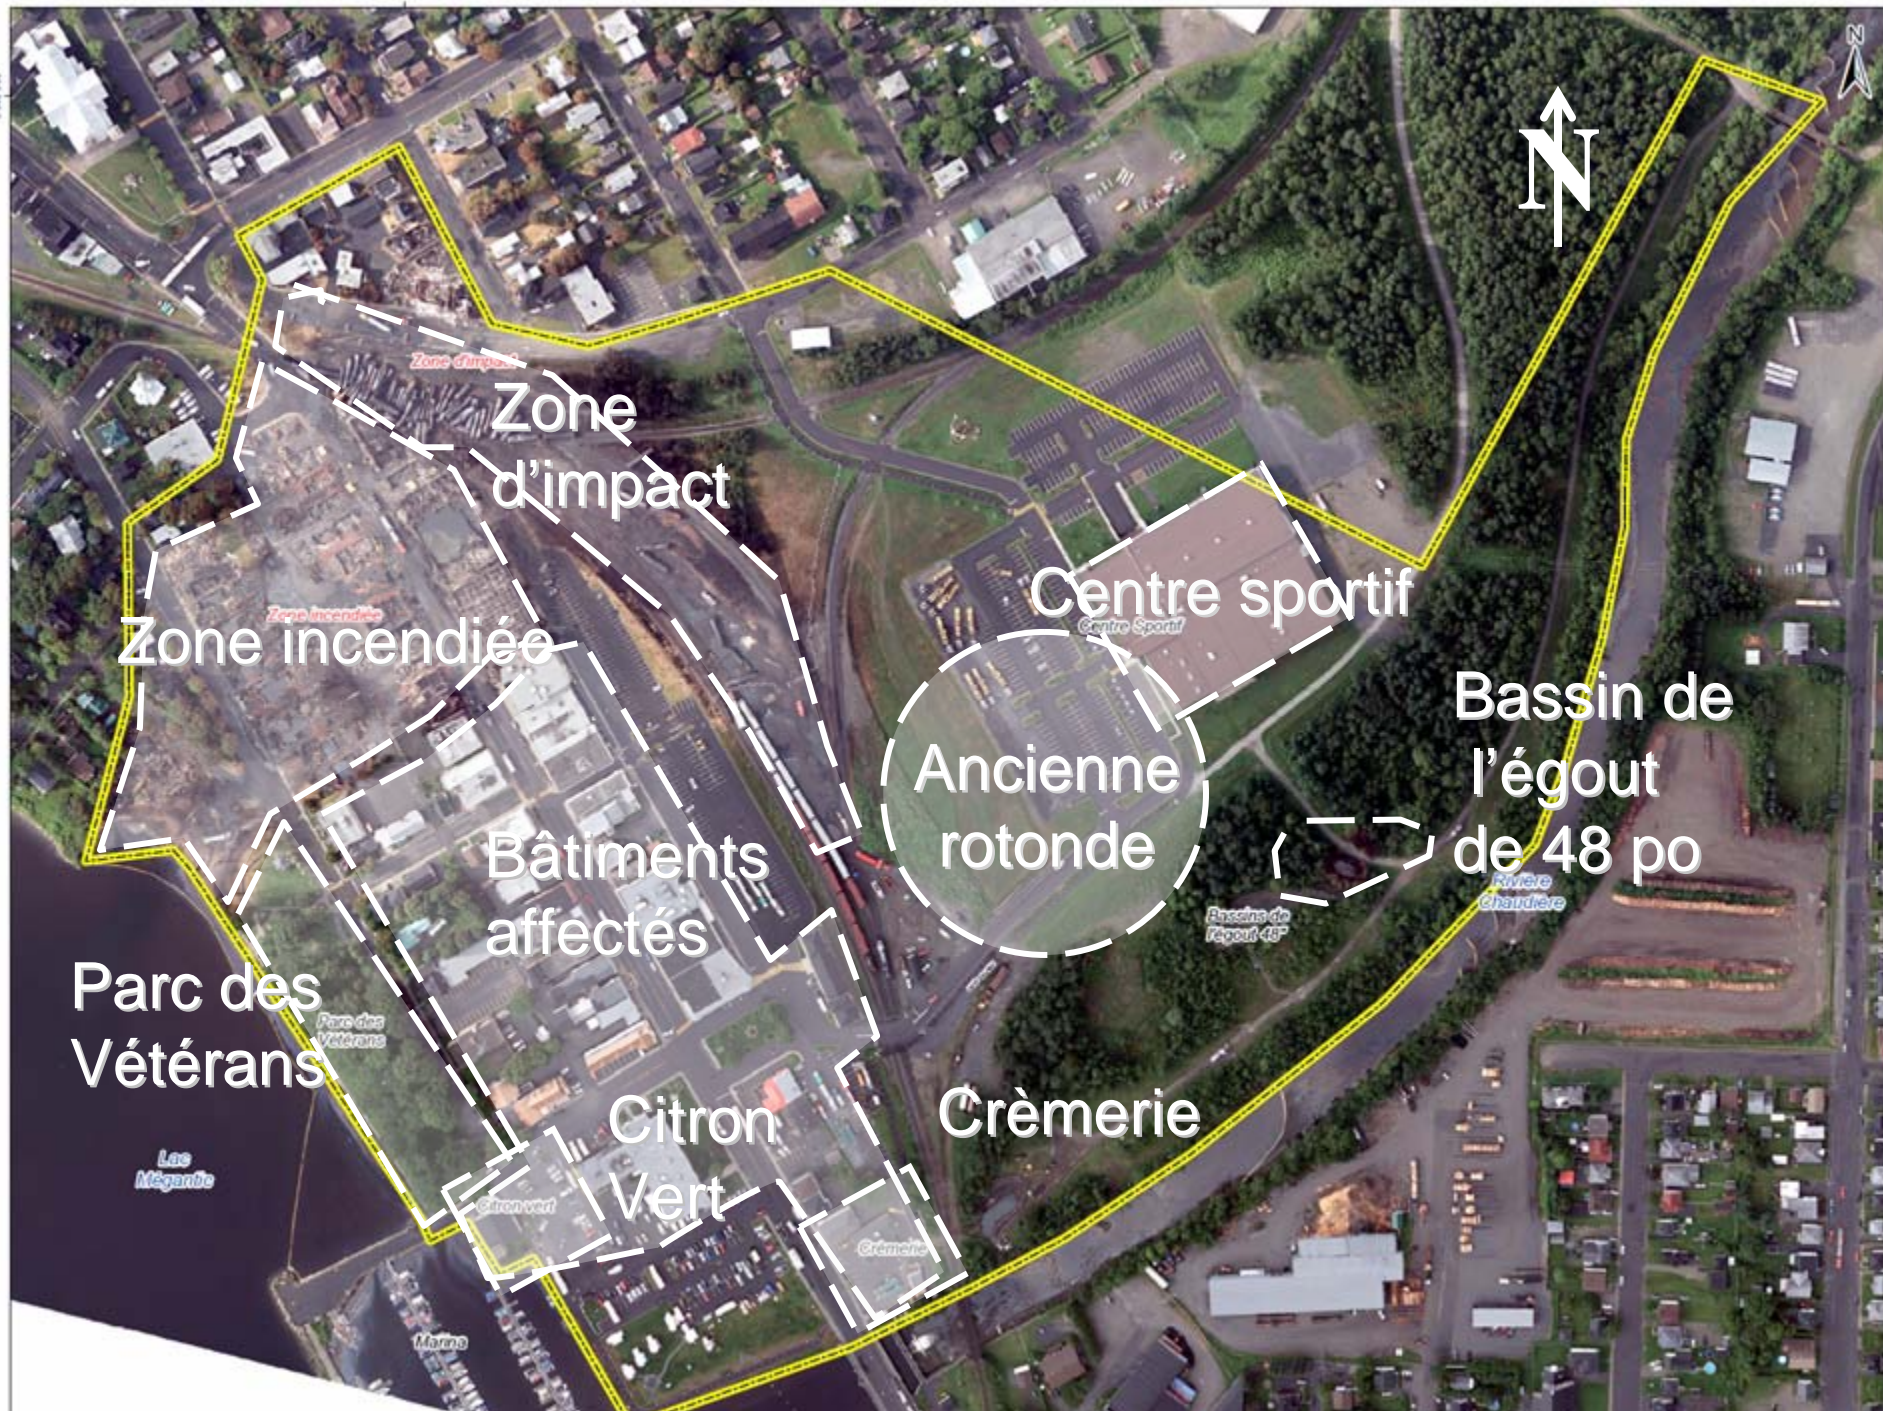
- 24** tranchées de récupération des hydrocarbures
- 320** tranchées d'exploration
- 116** forages
- 84** puits d'observation
- 32** puits de récupération

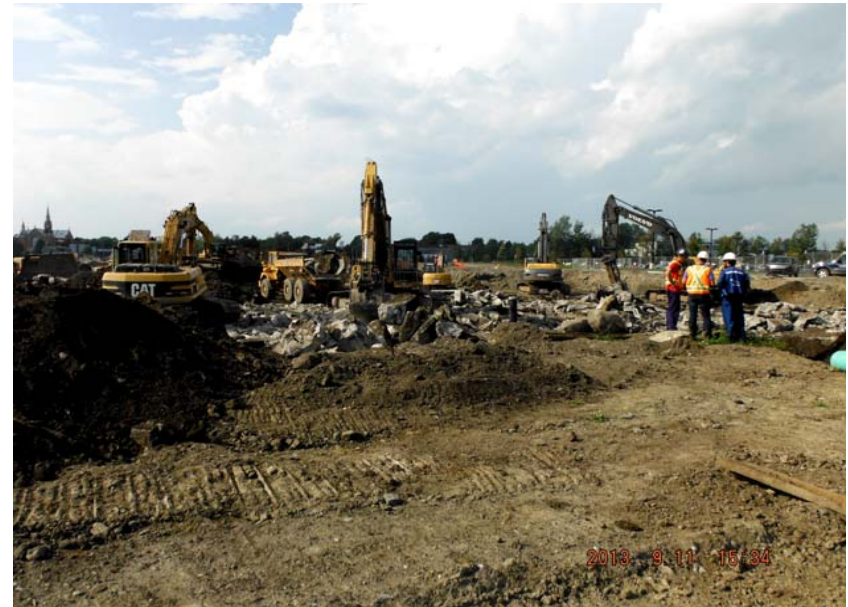
- Pompage et décontamination de plus de **50 millions de litres** d'eaux huileuses à ce jour.
- Décontamination et recyclage des **wagons** impliqués dans l'incident.
- Décontamination des **bâtiments et matériaux** endommagés ou détruits et acheminement vers des centres autorisés.

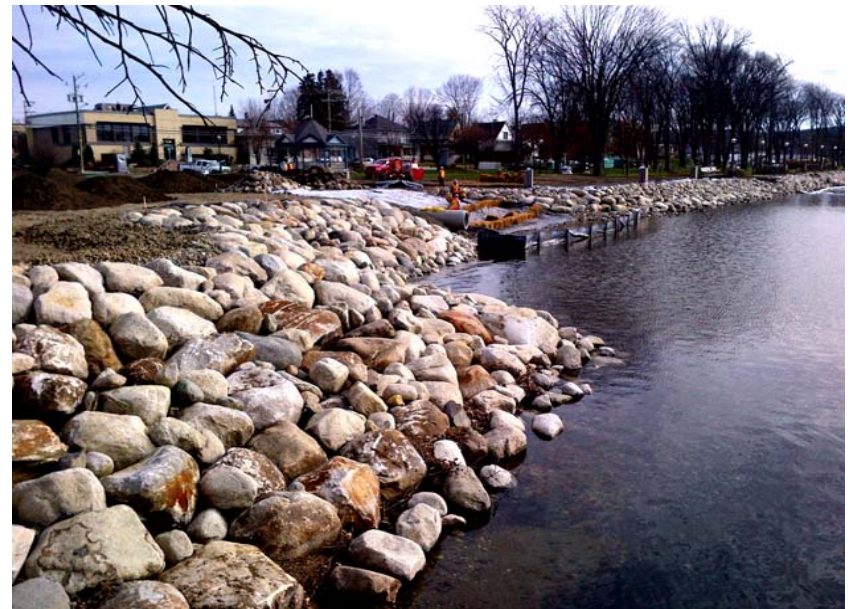
- Nettoyage de la **rive** du lac Mégantic et de la **marina**.
- Installation d'un égout de déviation des eaux de pluie en amont du site et collaboration avec la Ville pour la décontamination et la reconstruction des **réseaux d'égouts** du secteur.
- Pompage des **hydrocarbures en phase liquide** à différents points bas topographiques.

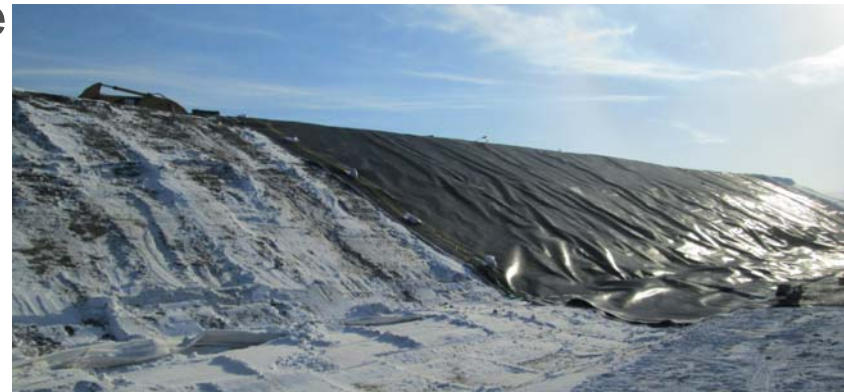
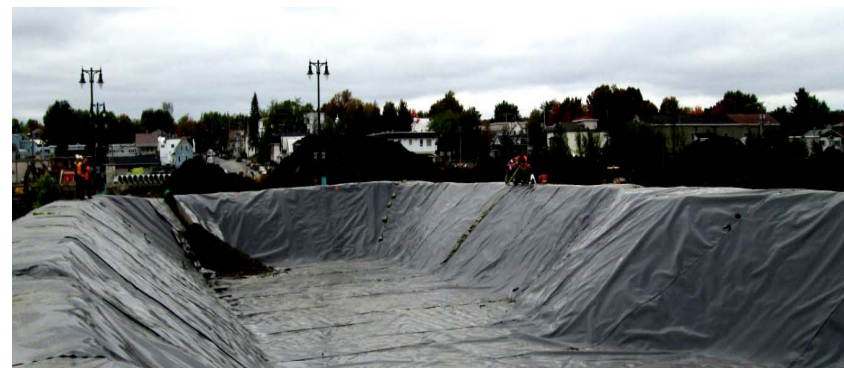
- Excavation des sols sous l'emprise de la **voie ferrée**, pour la **reconstruction des conduites** municipales et de la nouvelle **rue Papineau**.
- Construction de **trois plateformes d'entreposage temporaire** des sols contaminés d'une capacité de **75 000 m³**.
- Mise en fonction d'un **nouveau système de traitement des eaux huileuses** pour la période hivernale.
