**PRESENTATION DES RESULTATS DE L'ETUDE DES MAISONS  
TEMOINS A LA MINE CANADIAN MALARTIC**

Pour le compte de la Mine Canadian Malartic et du CSCM

Par Thierry BERNARD  
Docteur en Sciences de la Terre  
Ingénieur Arts & Métiers

La société MCM a instrumenté depuis 2 ans 4 maisons témoins dans la ville de Malartic afin d'étudier l'impact des tirs de mines sur les désordres structuraux des habitations. MCM et le CSVM ont mandaté le groupement ProtekRoc/TBT pour analyser ces données.

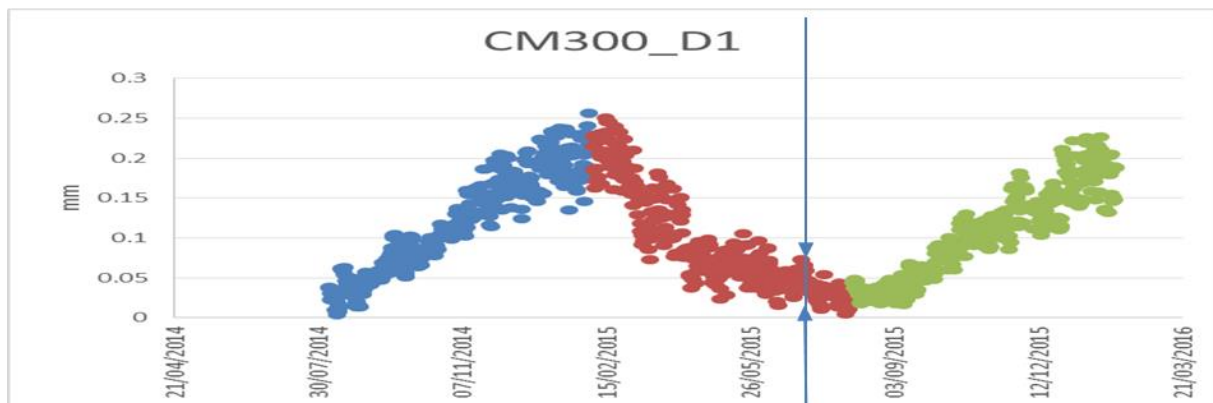
Figure 15 : Exemple de données statiques

Dans l'exemple figure 15, on notera que l'ouverture de la fissure évolue de quasiment 0 millimètre à 2.5/10 de millimètre en fonction des saisons. En juillet 2015 l'ouverture de la fissure est revenue à quasiment zéro comme en Juillet 2014 après être passé par un maximum en janvier 2014.

Sur le graphique figure 15 on notera qu'en plus de l'évolution liée aux saisons, il existe une évolution de l'ouverture de la fissure liée au cycle nuit / jour.

Ce type de comportement est visible sur tous les extensomètres installés dans toutes les habitations et traduit le comportement de la fissure en fonction des conditions climatiques et en particulier de la température.

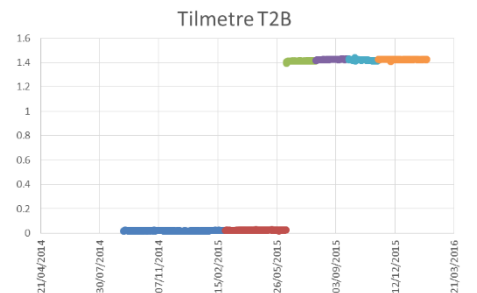
L'analyse des données des tiltmètres n'a pas permis de tirer de conclusion. Les variations sont extrêmement faibles, de l'ordre du dixième de degré, sauf pour le TS300\_T2B qui a visiblement reçu un choc au cours de la période de mesure. Elles sont résumées dans le tableau ci-dessous.

#1	TS300_T2B	1.441070 °

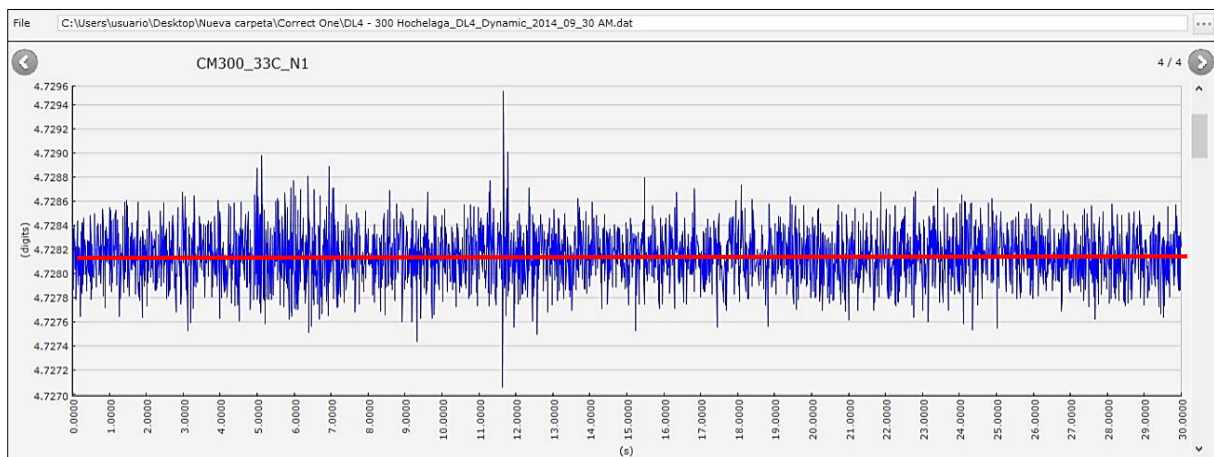
Figure 16 : vibration d'une fissure sans évolution

C'est le cas de l'enregistrement ci-dessous (figure 16). La vibration du tir de mines fait uniquement vibrer la fissure et son ouverture moyenne (ligne rouge) n'évolue pas au cours du temps. Les vibrations de ce tir de mines n'ont aucune influence sur la fissure.

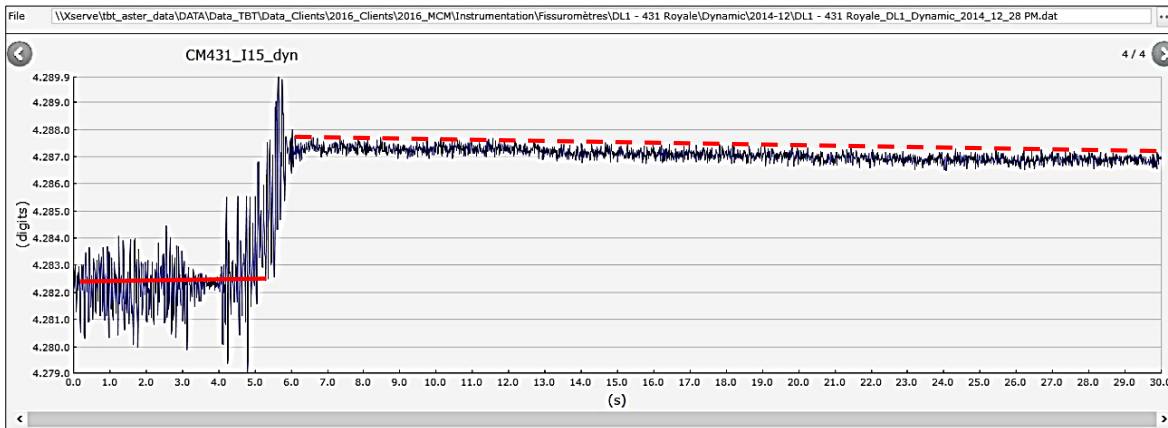
Figure 17 : Exemple de vibration d'une fissure évolution simple

Dans certains cas (figure 17) pendant la vibration du tir, l'ouverture moyenne de la fissure change de valeur. On notera que le saut, bien que nettement visible sur le graphique, représente une variation de 5 microns (millième de millimètres). De plus

cette ouverture va se résorber au fil du temps (pente décroissante en rouge pointillé sur la figure 17) pour revenir à sa valeur initiale que l'on retrouvera dans les valeurs statiques.

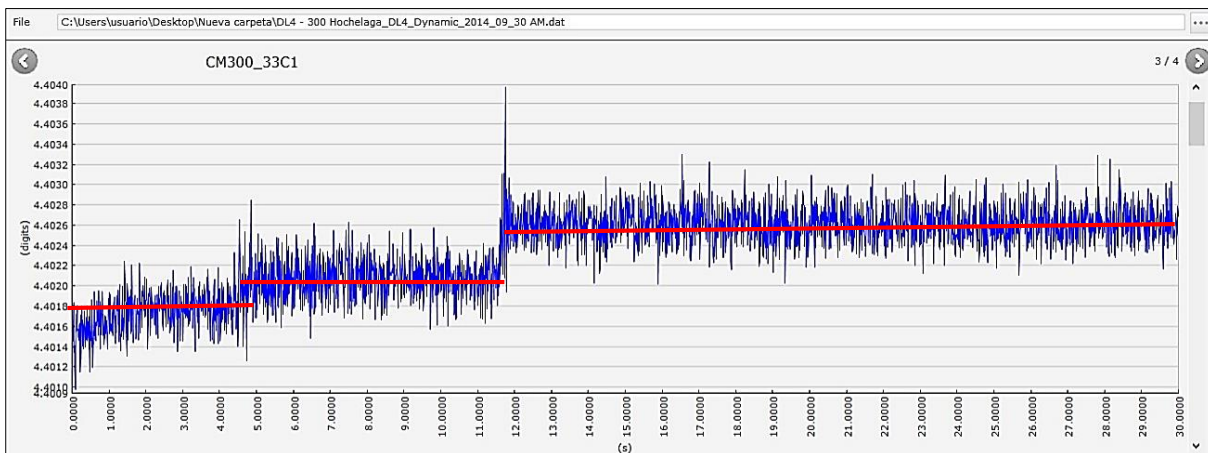
Figure 18 : Exemple de vibration d'une fissure évolutions multiples

Dans l'exemple ci-dessous (figure 18), on notera plusieurs évolutions successives de la valeur moyenne de l'ouverture, les sauts sont dus à plusieurs tirs de mines effectués à la suite. De la même manière que sur la figure 17, l'évolution de l'ouverture de la fissure est de 6 microns (millièmes de millimètres), ce qui est insignifiant.

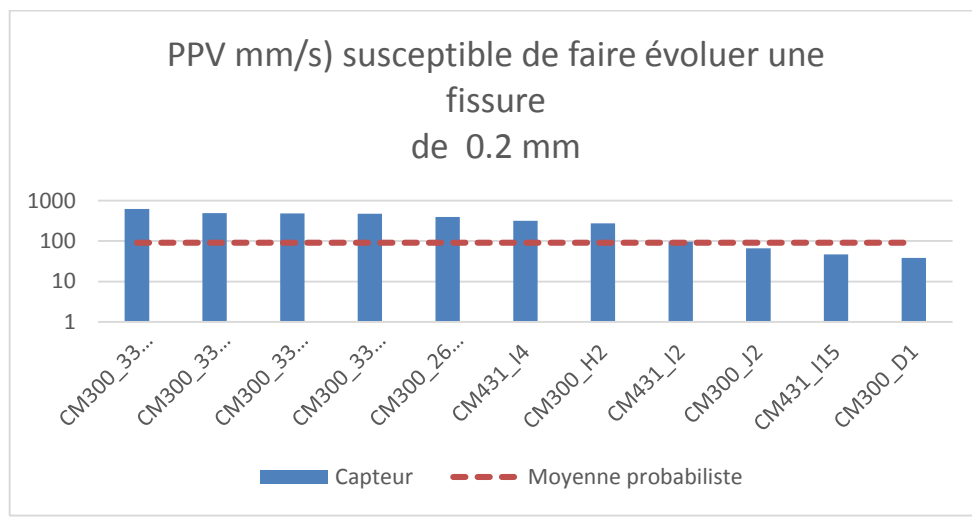
Figure 23 : PPV susceptible de faire évoluer une fissure de 0.2 mm

En prenant comme hypothèse que cette relation (ouverture dynamique de fissure / niveau de vibrations) continue d'être linéaire pour des valeurs supérieures du niveau de vibration, il est possible, pour chaque fissure d'extrapoler le niveau de vibration qui conduirait à une ouverture dynamique de 0.2 millimètre (0.2 de millimètre représentant une valeur moyenne couramment citée dans la littérature comme étant un seuil significatif d'évolution d'une fissure). Cette valeur est prise comme hypothèse d'un seuil faisant évoluer la fissure en dynamique hors du domaine élastique et de manière permanente.

**ATTENTION : ces valeurs non rien à voir avec le niveau de vibration susceptible de créer une nouvelle fissure dans un matériau sain. Pour ce faire il faudrait atteindre la limite à la rupture en traction ce qui pour un béton de résistance en compression moyenne de 40 Mpa et une densité de 2.4 se situe vers 4 000 mm/s.**

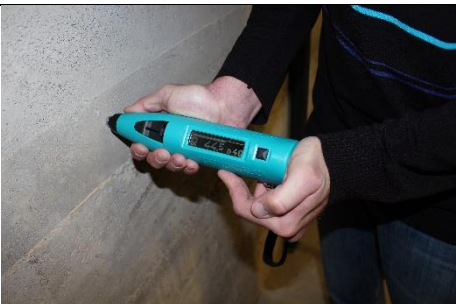
<p data-bbox="863 1630 1321 1659"><i>Exemple de fissure visible au sous-sol</i></p>
Le béton	Des essais ont été réalisés à l'aide d'un scléromètre afin d'estimer la résistance en compression du béton.

Zone	Description	Photos
	<p>La résistance moyenne obtenue sur les voiles périphériques est de 52 MPa.</p> <p>La résistance moyenne obtenue sur le voile de refend est de 55 MPa</p>	<p><u>Mesure de la résistance au scléromètre</u> <u>(chaque évaluation de la résistance se fait sur la base d'une cinquantaine de mesures)</u></p>
Les armatures	<p>Le voile de refend ne possède pas d'armature. Cela a été déduit du fait que l'ouverture dans ce voile, qui a été réalisée après la construction de la maison, ne laisse apparaître aucune armature.</p>

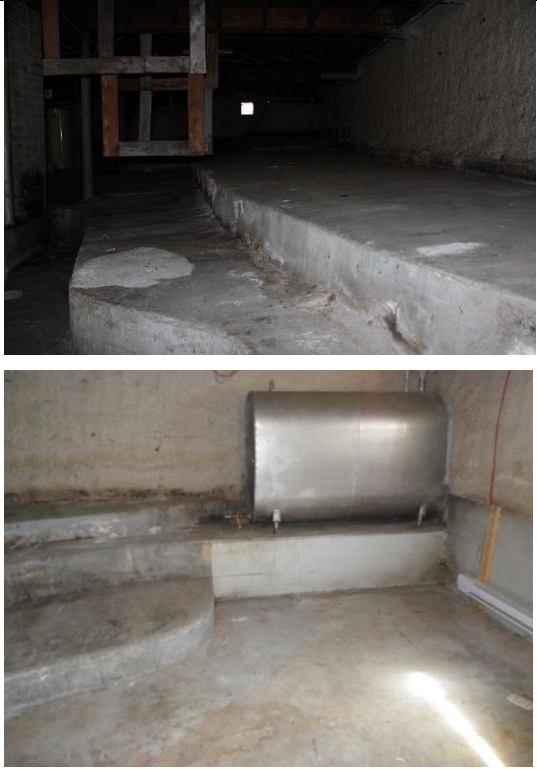
Zone	Description	Photos
Façade EST	Sans objet car mitoyenne avec la villa d'à côté.	
Intérieur	Description	Photos
Rez-de-chaussée	Aucune fissure structurelle sur les faces intérieures n'est visible compte tenu de la présence d'un doublage généralisé du type lambris.	
Sous-sol	<p>Le sous-sol comporte un dallage et des gradins en béton. Il peut être supposé que la roche est affleurante au niveau des gradins et qu'elle a été recouverte par la mise en œuvre de béton.</p> <p>Cette roche se situe au niveau de la façade OUEST mais n'est pas visible sur les autres façades (absence de gradins)</p> <p>Les voiles périphériques du sous-sol comportent une isolation globale et les éventuels désordres n'ont pas pu être observés</p>

<p><i>Vue en sous-sol de l'angle SUD / OUEST</i></p>
Le béton	<p>Des essais ont été réalisés à l'aide d'un scléromètre afin d'estimer la résistance en compression du béton.</p> <p>La résistance moyenne obtenue sur les voiles périphériques est de l'ordre de 46 MPa.</p>

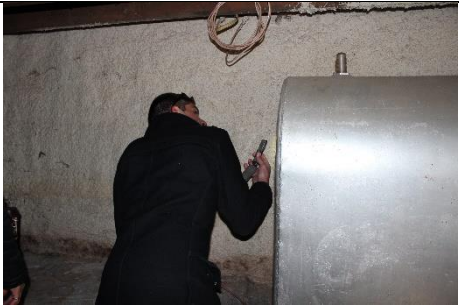
<p><i>Mesure de la résistance en compression du béton avec un scléromètre</i></p>

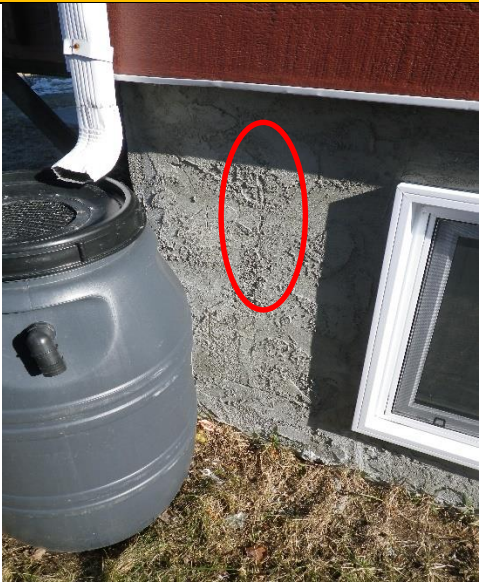
Zone	Description	Photos
Façade OUEST	<p>Cette façade possède une fissure au niveau de l'angle NORD/OUEST.</p> <p>A ce stade d'évolution de la fissure et de ce qui en est visible, il est envisageable que la fissure ne concerne que l'épaisseur de l'enduit recouvrant les murs du sous sol et que la partie structurelle du mur ne présente pas de désordre</p>

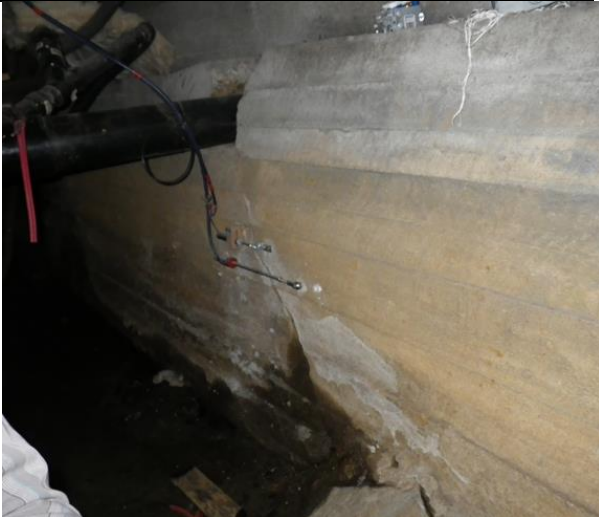
<p><i>Capteur sismique monté sur un doublage (buanderie)</i></p>
Soubassement / vide sanitaire	<p>Le soubassement de la maison est composé de murets périphériques et d'un muret de refend. Ce dernier présente une fissure infiltrante à mi-longueur. Le sens d'infiltration (depuis le NORD vers le SUD) est dû à la différence d'altimétrie des terrassements du vide sanitaire.</p>

Zone	Description	Photos
		<p><u>Vue d'ensemble du muret de refend dans le vide sanitaire</u></p>
<p>Le beton</p>	<p>Des essais ont été réalisés à l'aide d'un scléromètre afin d'estimer la résistance en compression du béton.</p> <p>La résistance moyenne obtenue sur les voiles périphériques est de l'ordre de 44 MPa.</p>

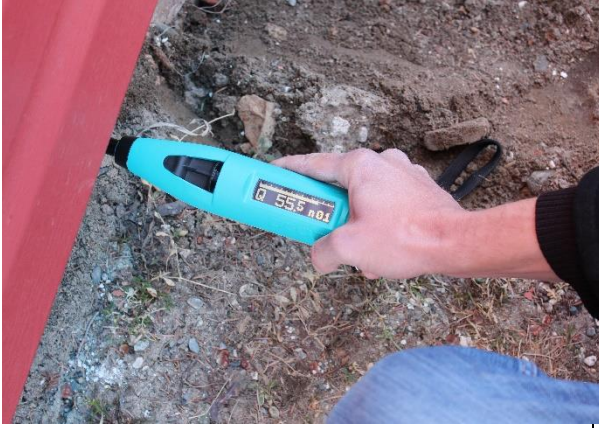
<p><u>Mesure de la résistance du béton au scléromètre</u></p>
<p>Les armatures</p>	<p>Les murets ne comportent pas d'armature sur les zones accessibles testées.</p> <p>De plus, une partie du muret de refend a été démolie afin de permettre le passage d'un vide sanitaire à l'autre et aucune armature n'est visible sur le tableau de l'ouverture.</p>

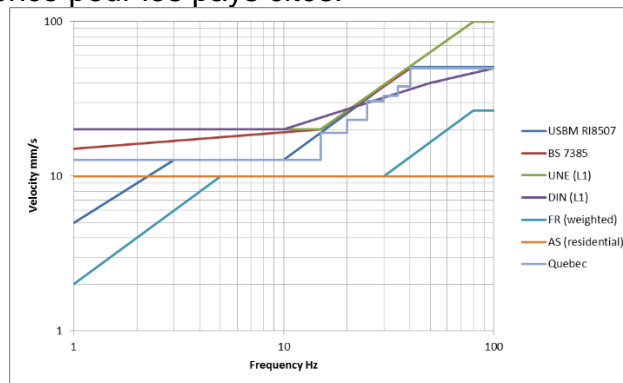
Figure 24 : Comparaison de différentes réglementations sismiques pour des habitations

On remarquera que ces réglementations sont toutes plus ou moins similaires. Le graphique figure 22 illustre l'enveloppe de ces réglementations et trace une courbe moyenne des niveaux sismiques admissibles en fonction de la fréquence de la vibration.

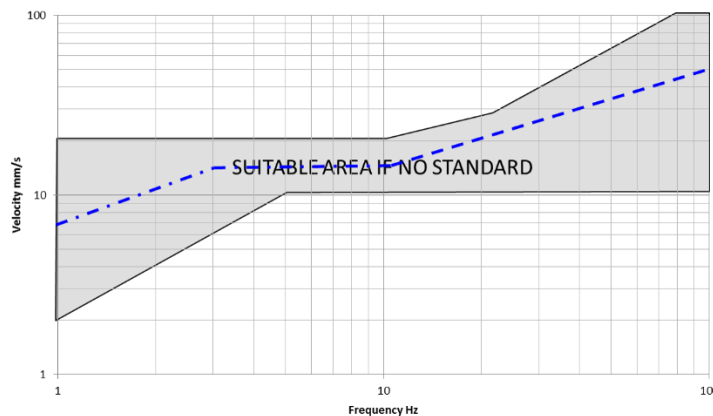
Figure 25 : Réglementation sismique moyenne pour des habitations courantes

On retiendra comme limite moyenne la courbe en pointillés bleus avec un niveau de vibration de 12,5 mm/s à 20 Hz s'élevant à 50 mm/s à 100 Hz
