Mine Canadian Malartic a mandaté TRAME le 14 octobre 2014 pour une étude de la résidence située au 450, rue Lasalle à Malartic - BC 12298 - réquisition R145308.

Une problématique de fissurations aux murs, plafonds et fondation sont à l'origine de cette démarche. Les fissures ont été constatées lors d'une visite par Mme Foucault, conseillère aux relations communautaires chez Mine Canadian Malartic. Le propriétaire prétend que cette situation est le résultat des dynamitages fait par la minière.

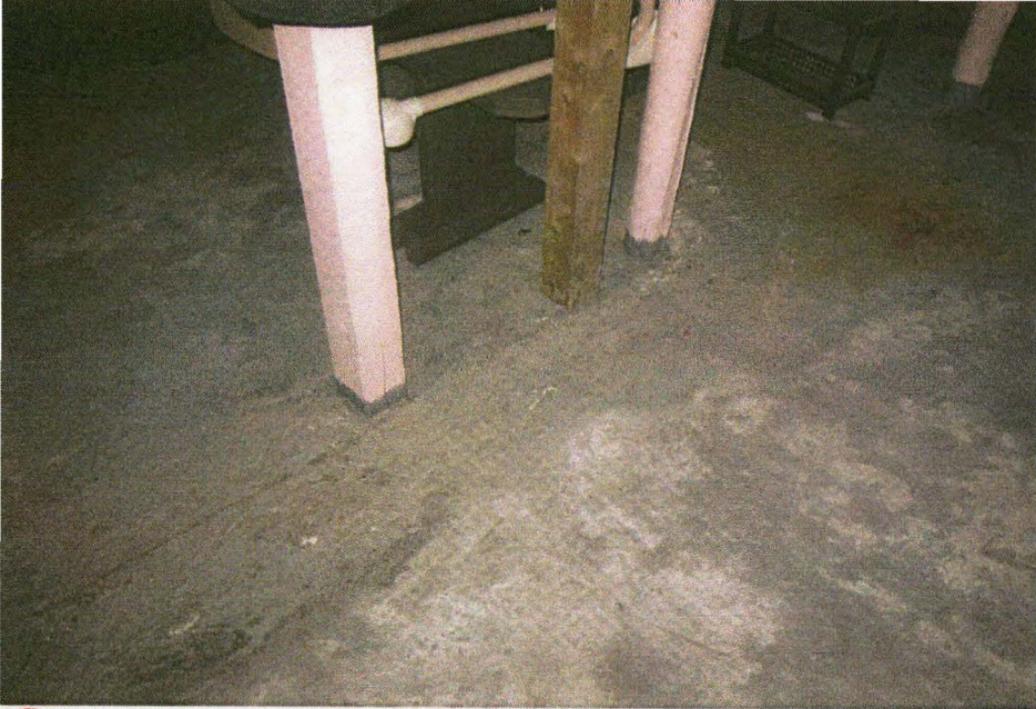
18

- Je constate que l'escalier a été récemment relocalisé; les travaux ne sont pas complétés.
- Des solives de plancher sont coupées et aucun renfort n'a été installé (photo 11).
- L'ancienne ouverture de l'escalier a été obstruée sommairement et présente quelques déficiences; le plancher étant peu ou mal soutenu (photos 12-13).
- La poutre centrale supportant le plancher est appuyée par des colonnes de bois et cales d'ajustement (photos 14-15).
- Des poteaux en acier sont aussi présents (photo 16).
- Une fissure importante est présente au coin du bâtiment, selon le propriétaire, elle a toujours été là sans changement ni infiltration d'eau (photo 17).
- Une fissure dans la dalle est aussi observée, elle aussi a toujours existé selon le propriétaire (photo 18).
