Rapport sur l'état de l'enrochement produit par GENIVAR en 2010

NOTE TECHNIQUE

DESTINATAIRE(S) : Commission de la Capitale nationale du Québec
EXPÉDITEUR : M. Steve Renaud, GENIVAR
COPIE : M. Jacques Desjardins
M. Etienne Cormier
DATE : 11/11/2009
OBJET : **Évaluation des besoins en restauration des enrochements de protection le long de la Promenade Samuel-De Champlain – Phase 3**
N/réf. : Q120591

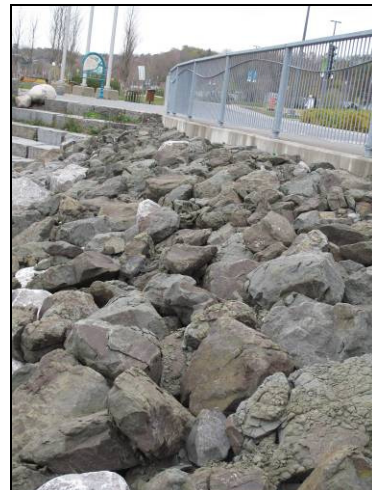
Photo 1548

L'enrochement de cette section a été refait récemment dans le cadre de réfection du boulevard Champlain (photo 1548). L'état de l'enrochement est acceptable et des travaux ne sont donc pas nécessaires pour ce tronçon.

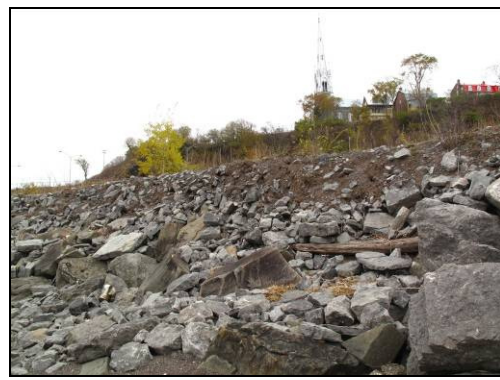
Photo 1605

Ce tronçon longe la voie ferrée et est protégé des vagues par une plage située à son pied à l'élévation approximative de 2.0 m.. Les plus gros blocs dispersés sur le talus ont des dimensions d'environ 1,0x1,0x1,2 m. Le remblai de l'infrastructure ferroviaire, qui est composé de pierres de petit calibre (150-300 mm), recouvre le haut de l'enrochement à l'élévation 5,7 m avec une pente abrupte (photo 1605). L'enrochement est peu structuré, ce qui en réduit la résistance et des vides sont apparents par endroits.

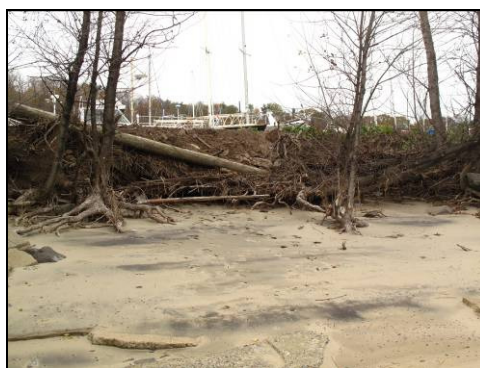
Photo 1674

Le second banc de sable consiste en un prolongement vers l'ouest de la plage qui est présente le long du remblai de l'aire d'entreposage de la marina et qui se termine à l'est vis-à-vis du brise-lame. La plage contournant au pied du remblai de la marina est particulièrement touchée par l'érosion (photo 1656). Les racines des arbres ont été mises à nu, ce qui démontre les pertes de sol qui ont eu lieu au cours des dernières années (photo 1674). Aucune protection n'est présente pour contrer l'érosion. Seuls des débris de béton et de petits remblais inefficaces ont été déversés sur les talus, dont la hauteur varie de 1 à 2 m.

Afin de limiter l'érosion du talus de l'aire d'entreposage de la marina, il est recommandé de mettre en place une méthode de protection dite douce afin de limiter au maximum les risques de perte de la plage. La construction d'un enrochement dans ce secteur pourrait mener, en raison de la réflexion des vagues sur celui-ci, à un abaissement du niveau de la plage, ce qui serait regrettable. Les méthodes de protection dites douces incluent notamment la recharge de plage, l'implantation de petits épis ou encore de brise-lames détachés de la berge. Les épis et les brise-lames visent à retenir le sable et à ainsi faire déferler les vagues sur celle-ci, loin du haut de talus.

La recharge de la plage est probablement la solution la plus intéressante puisqu'elle permet aussi d'augmenter les apports en sable requis pour maintenir les plages à l'ouest du secteur. De façon tout à fait préliminaire, le volume de sable requis serait de l'ordre de 40 à 50 m³/m.l. sur un tronçon d'environ 225 m de long, soit un volume total d'environ 11 000 m³ de sable. Il est important qu'une telle mesure de protection ne se limite pas à une seule intervention dans le temps. En fait, des recharges périodiques sont requises aux 3 à 5 ans en général (maximum aux 10 ans) afin de maintenir une protection adéquate du talus. Le volume et la fréquence de ses recharges périodiques sont difficiles à estimer en absence de données sur l'évolution des bancs de sable du secteur, mais il est probable que le volume soit compris entre 50% et 100% du volume de la première recharge. La justification de ces coûts de recharge en sable doit être basée sur les bénéfices de protéger les ouvrages qui seront construits en haut de talus ainsi que sur ceux de maintenir une plage récréotouristique. Un autre avantage à considérer est la possibilité que cette intervention soit considérée par les ministères (MDDEP, MPO) comme étant autocompensatoire, ce qui ne sera pas le cas pour la mise en place d'un enrochement. De plus amples détails sur la réalisation de recharge de plage peuvent être fournis sur demande.
