COMPLEXE TURCOT - LAVÉRENDRYE - ANGRIGNON

RAPPORT D'ÉTAPE 1 ÉTUDE D'OPPORTUNITÉ (décembre 2002) 3.3 Sécurité routière

RAPPORT D'ÉTAPE 1

Étude d'opportunité

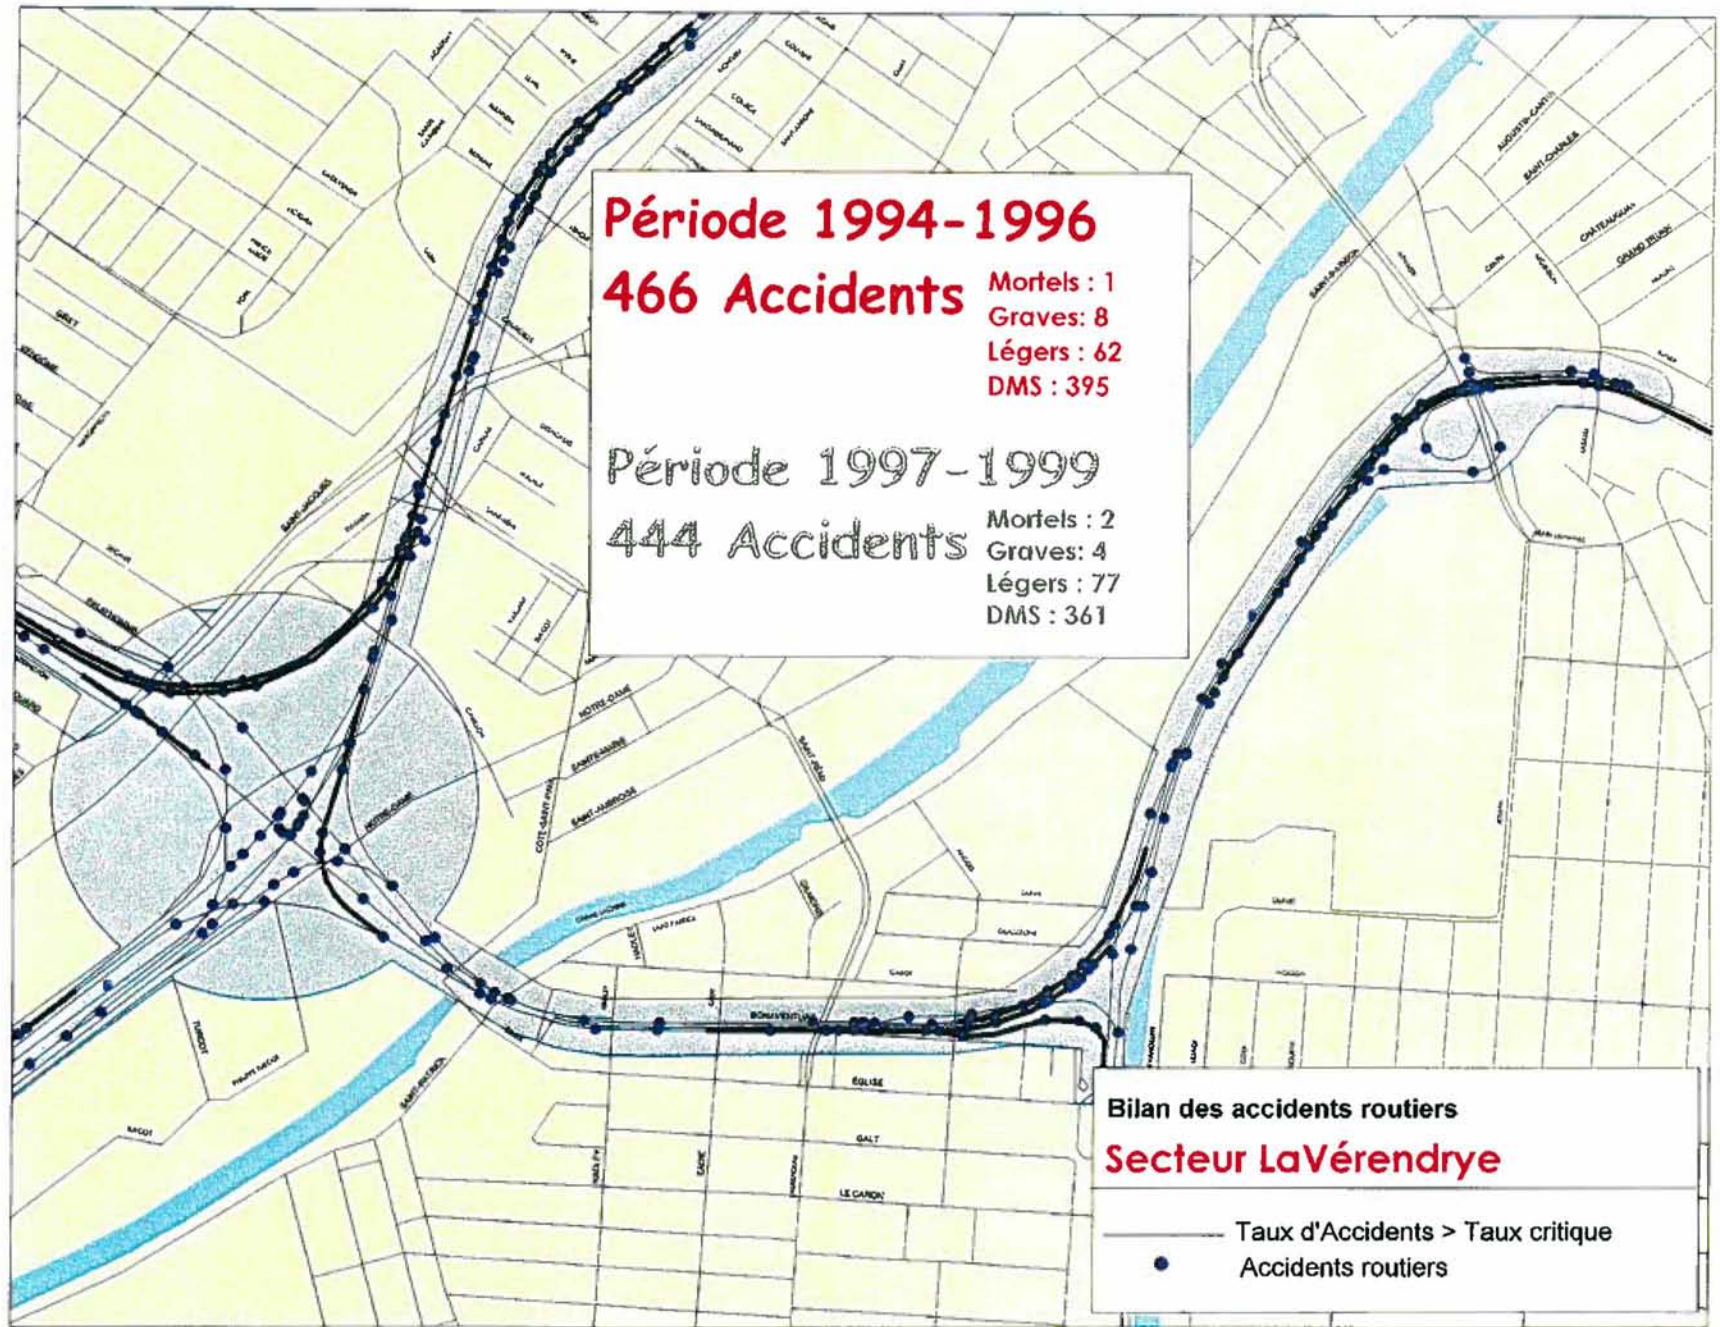
⇒ Section courante à la hauteur du boulevard de LaVérendrye, direction sud : L'analyse mesoscopique des accidents a permis de constater certains problèmes au niveau de la visibilité des usagers. En effet, un pourcentage élevé d'accidents sont des collisions arrières et des dérapages. On retrouve également un pourcentage plus élevé de collisions avec objet fixe que pour l'ensemble du secteur à l'étude. Par ailleurs, le pourcentage d'accidents impliquant plus de trois (3) véhicules est plus élevé pour cette section que pour l'ensemble du réseau autoroutier montréalais.

L'analyse des accidents vient donc renforcer le constat de l'analyse de la géométrie, soit qu'il y ait un problème au niveau de la distance de visibilité dans la courbe horizontale.
