Objet : 090724 Turcot, questions de réalisation, suite

**Échangeur Turcot,
Plan de l'existant:**
Échelle: 1/4000; 1centimètre = 40 mètres
Cette échelle s'applique à tous les plans

Proposition GRUHM,
Construction de l'A-15 Nord-Sud au complet.
Construction Partiel de l'A-720 Est-Ouest
Remplacement de 10 des 12 bretelles
avec incorporation de voies réservées
au Transport collectif (Vert)

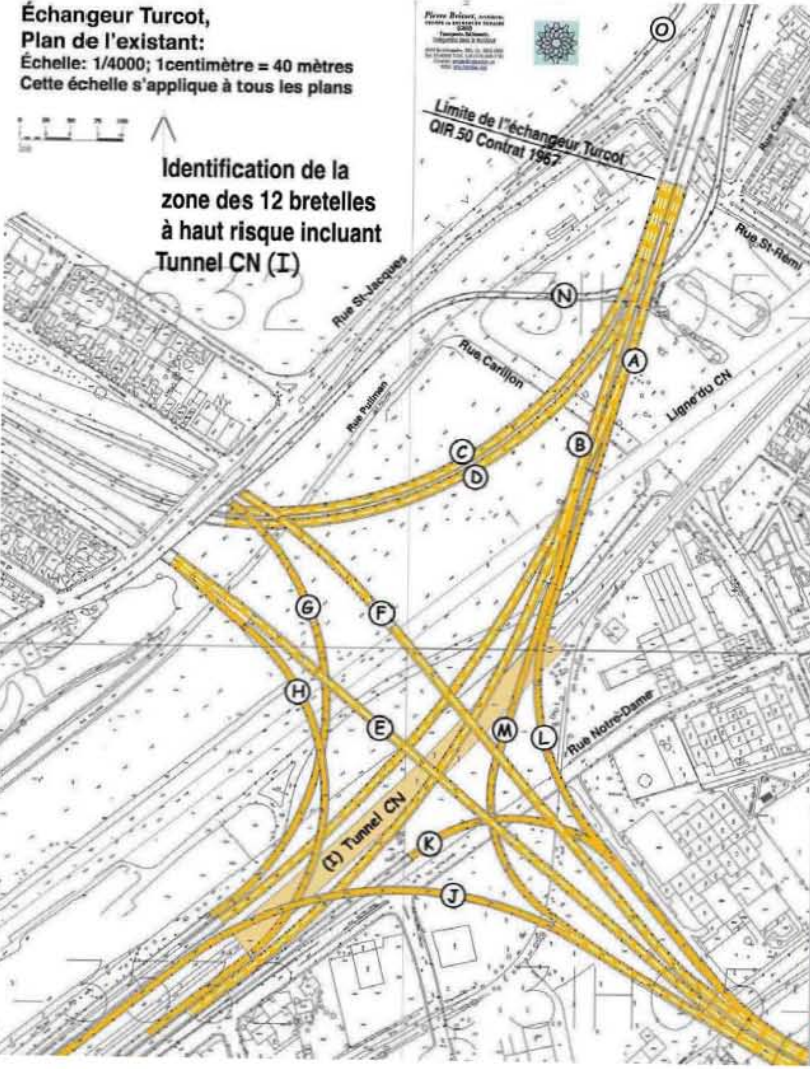
Identification de la zone des 12 bretelles à haut risque incluant Tunnel CN (I)

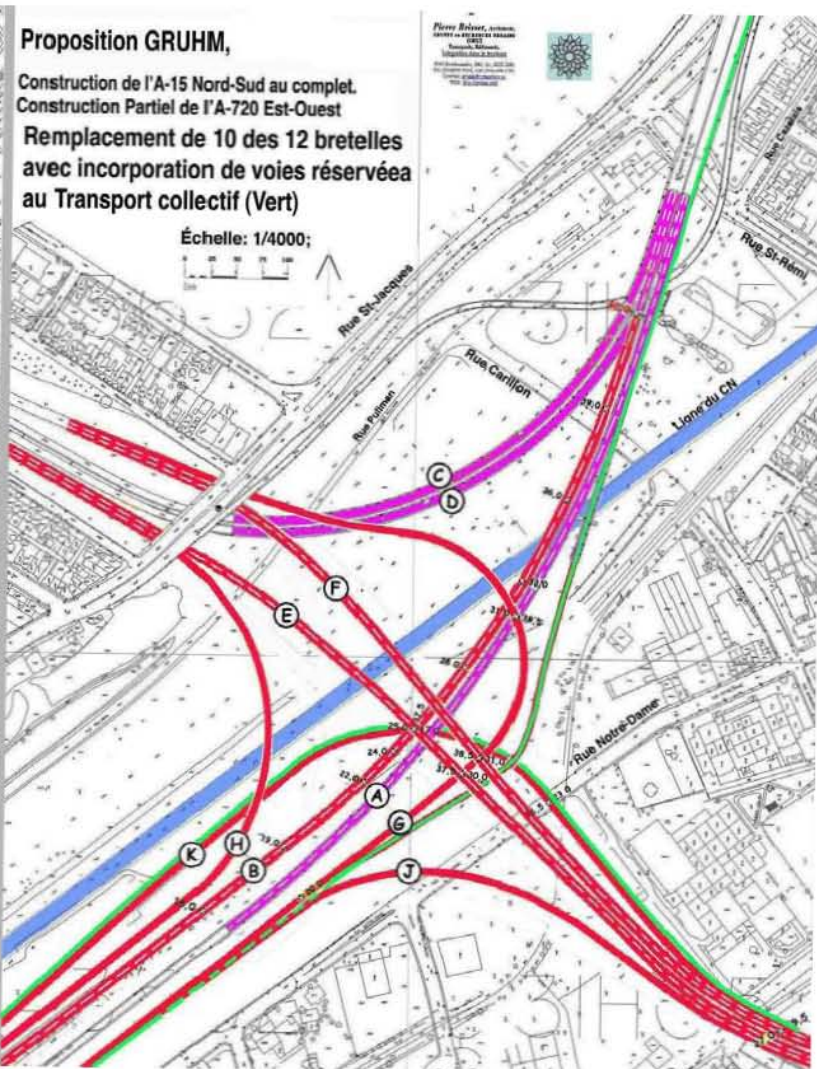
Échelle: 1/4000;

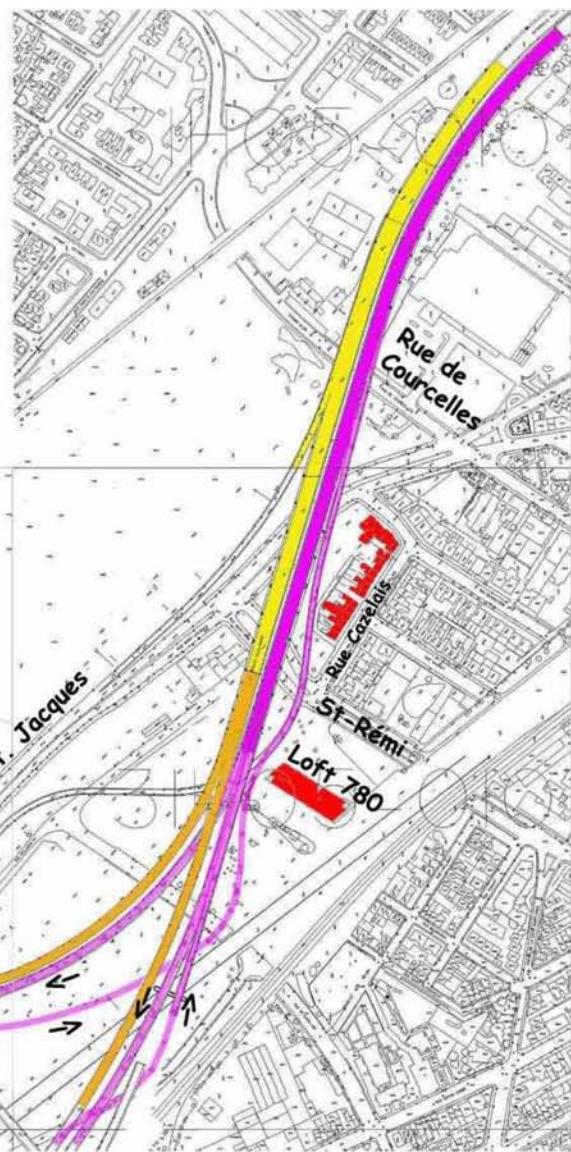
Phase 1: Reconstruction direction Ouest

En jaune travées direction ouest en construction.

En mauve
Toute circulation regroupé sur la travée direction Est.

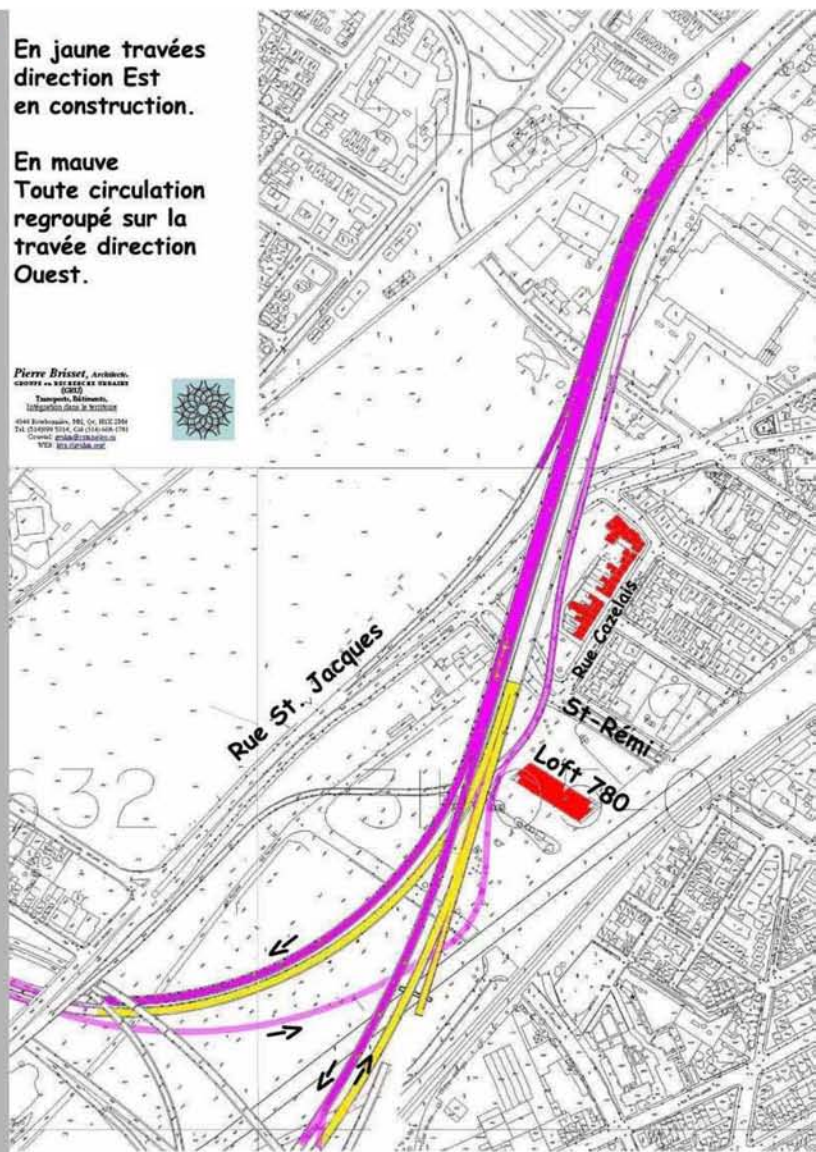
Phase 2: Reconstruction direction Est

En jaune travées direction Est en construction.

En mauve
Toute circulation regroupé sur la travée direction Ouest.
