# *Régularisation des crues du bassin versant du lac Kénogami*

## **Étude d'impact sur l'environnement**

Volume 3  
Sécurisation du pourtour du lac Kénogami

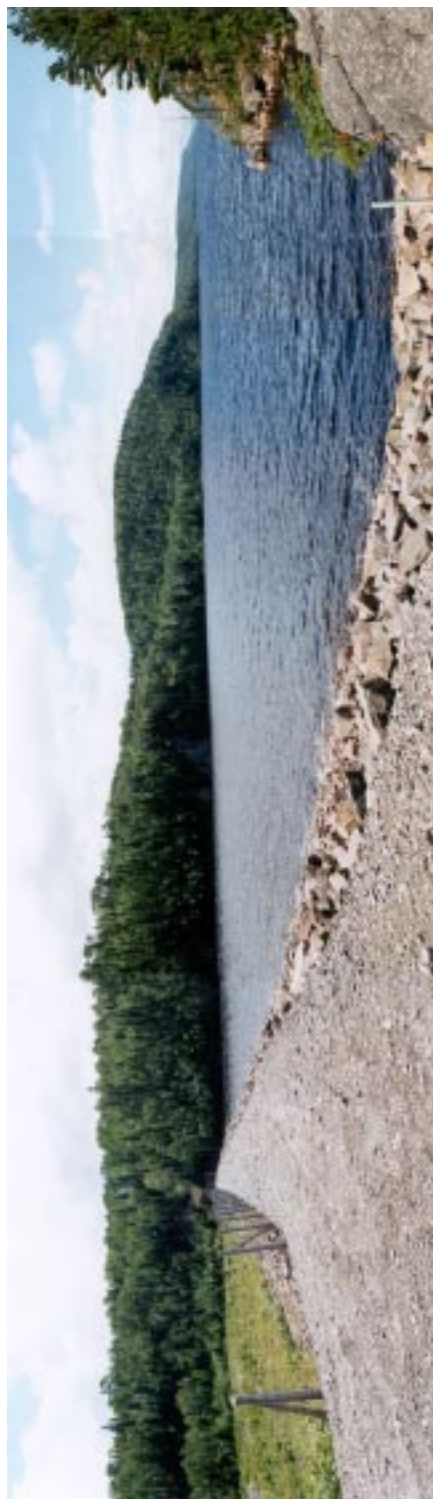
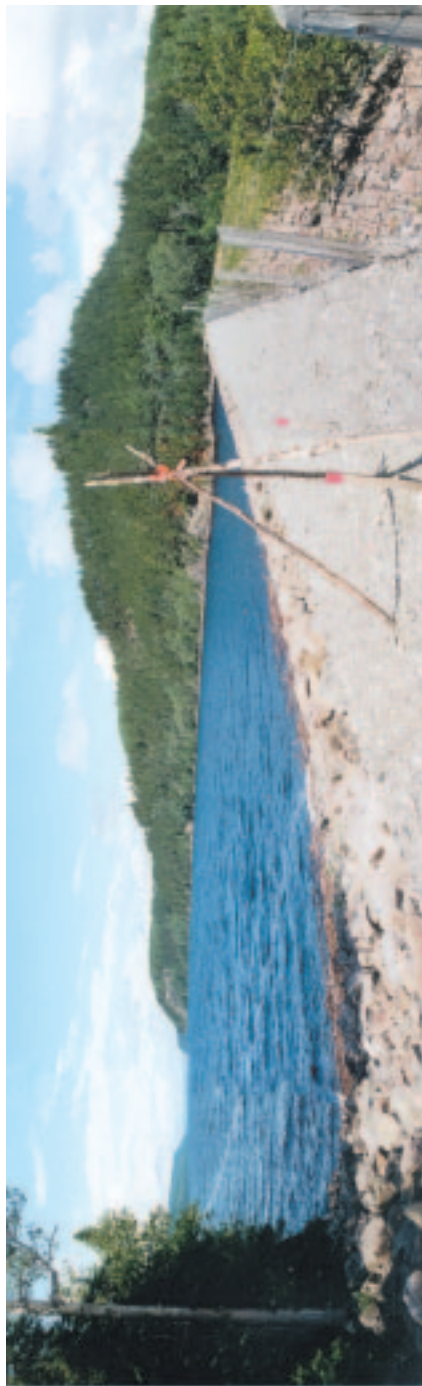
Figure 4-1 – Photos de la digue de Moncouche – Vues à partir des extrémités de la digue

Vue à partir de l'extrémité nord de la digue

Vue à partir de l'extrémité sud de la digue

Le feuillet 1 de la carte 3-3, à l'annexe F, présente l'analyse du paysage du secteur de la digue de Moncouche. Les figures 4-1 et 4-2 montrent des vues de la digue.

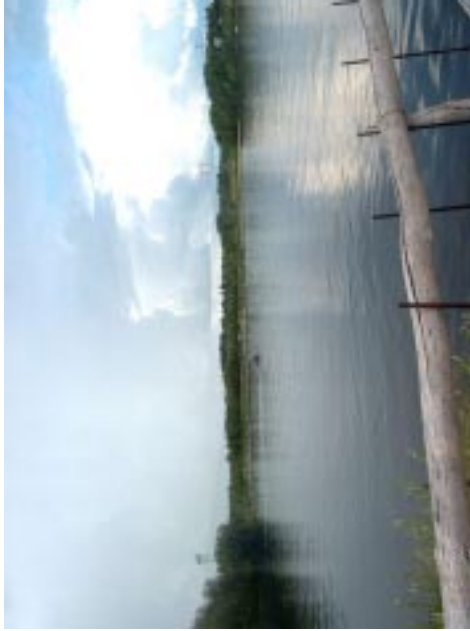
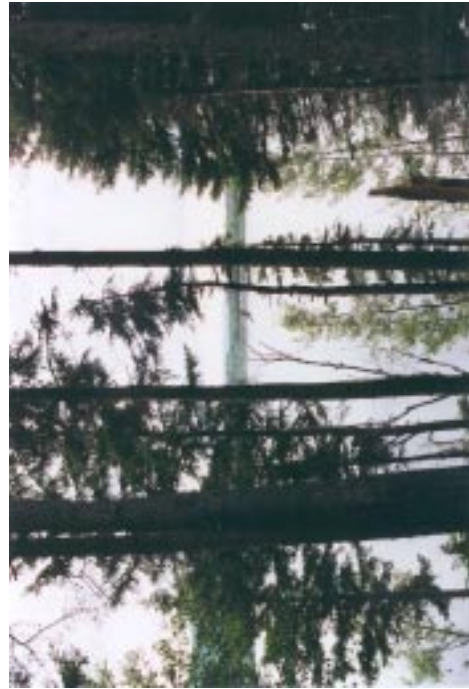
Figure 5-1 – Photos de la digue Ouiqui

Digue Ouiqui vue à partir du lac Ouiqui

Digue Ouiqui vue à partir de la rampe de mise à l'eau sur la rive sud du lac Kénogami

Digue Ouiqui vue à partir de la pointe Raphaël du côté nord du lac Kénogami

Les figures 5-1 et 5-2 montrent le paysage associé à la digue Ouiqui et au point bas n° 15 (voir aussi le feuillet 2 de la carte 3-3 à l'annexe F).

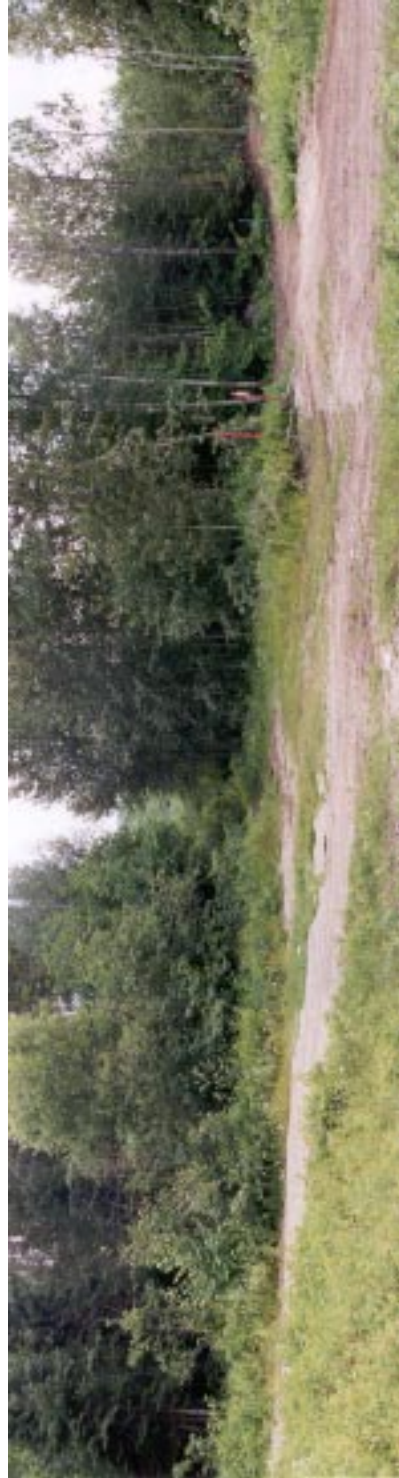
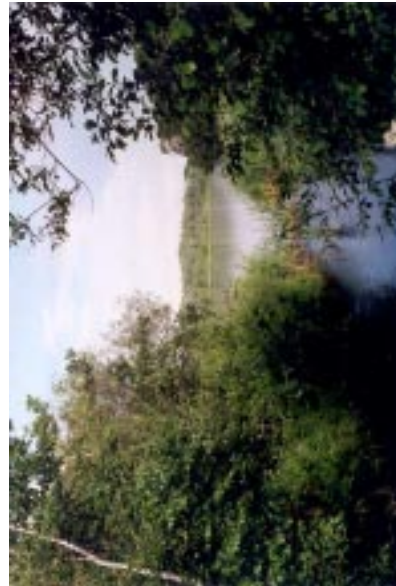
Figure 5-2 – Photos du point bas n° 15 et du lac à Louis

Vue du point bas n° 15

Lac à Louis vu à partir de l'extrémité est du lac

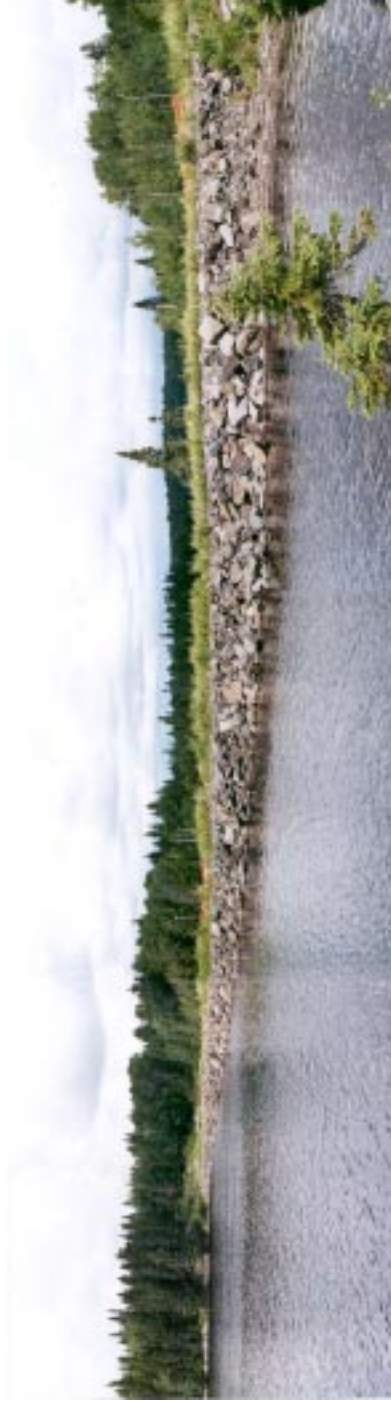
Figure 6-1 – Photos de la digue de Creek Outlet-1

Digue de Creek Outlet-1 vue à partir de l'extrémité sud de la digue, juste en aval

Vue vers la baie des Gagnon à partir de l'extrémité sud de la digue de Creek Outlet-1

Seuls les adeptes d'activités nautiques qui fréquentent la baie des Gagnon peuvent apercevoir les digues de Creek Outlet (voir les figures 6-1 et 6-2 ainsi que le feuillet 4 de la carte 3-3, à l'annexe F).

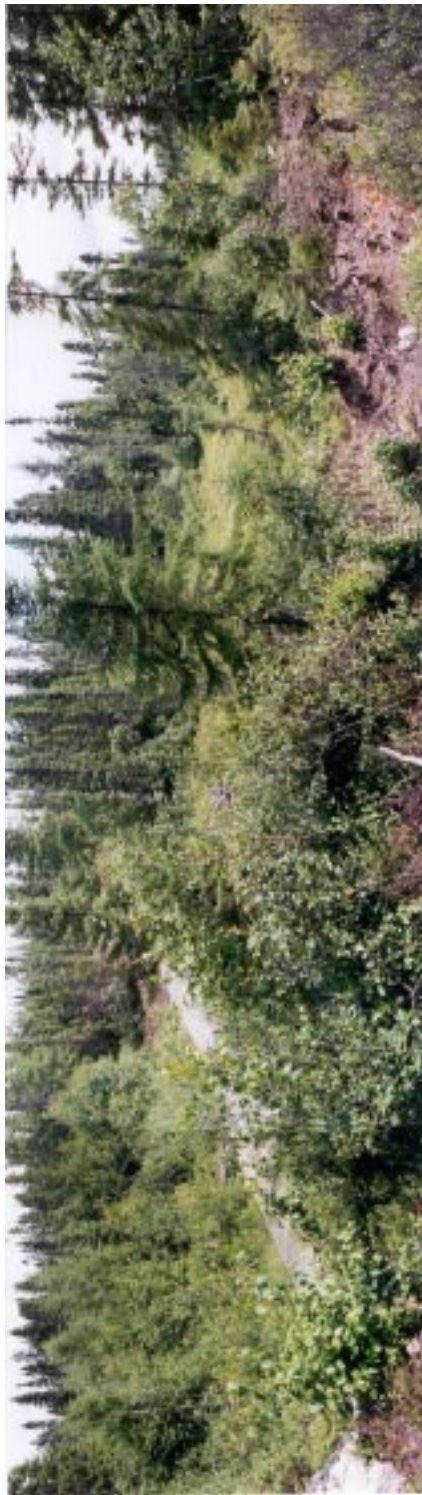
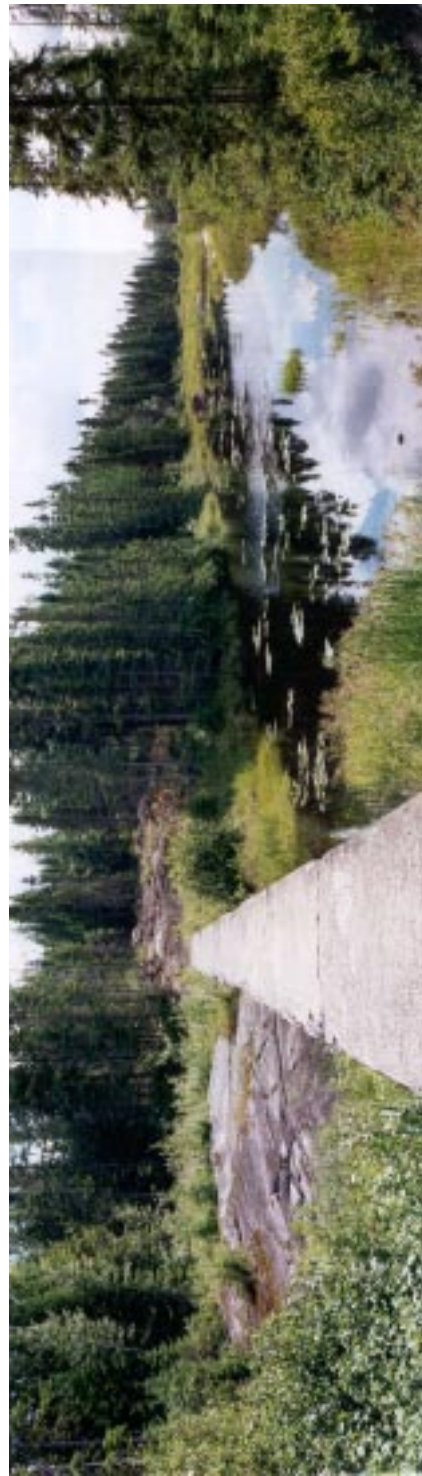
Figure 6-2 – Photos des digues de Creek Outlet-2 et de Creek Outlet-3

Digue de Creek Outlet-2 vue à partir de l'extrémité nord de la digue

Digue de Creek Outlet-3 vue à partir de l'extrémité nord de la digue

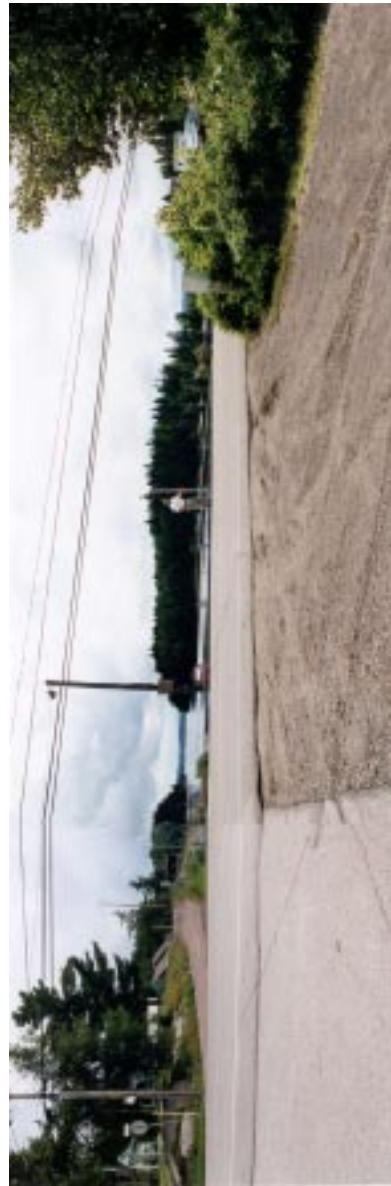
Figure 8-1 – Photos de la digue de la Coulée-Gagnon – Vues à partir de résidences

Digue de la Coulée-Gagnon vue à partir des résidences situées à l'ouest et en amont de la digue

Digue de la Coulée-Gagnon vue à partir des résidences situées le long du chemin du Quai, à l'est et à l'aval de la digue

Le feuillet 4 de la carte 3-3, à l'annexe F, montre le paysage associé aux ouvrages. On peut aussi voir ces derniers sur les figures 8-1 et 8-2.

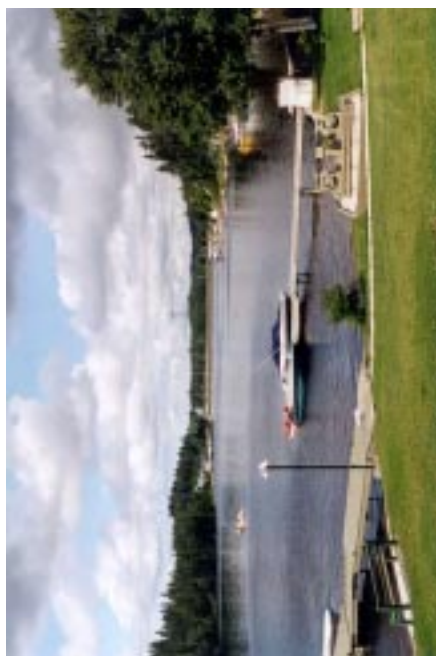
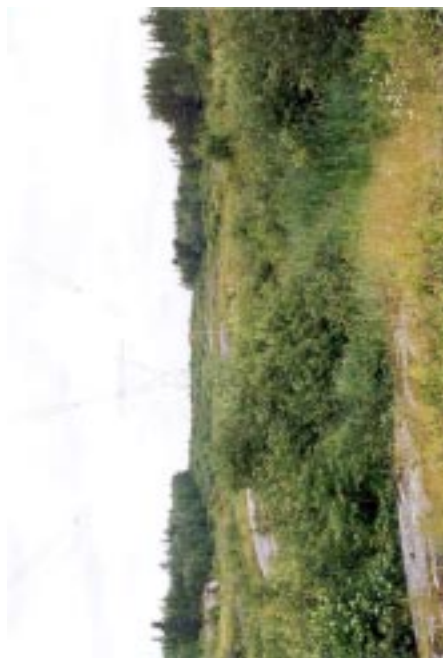
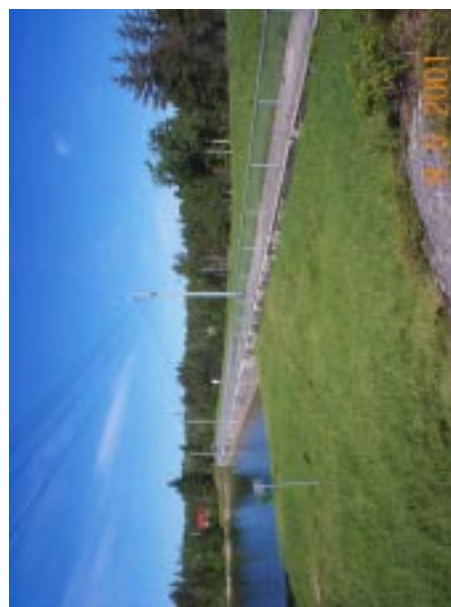
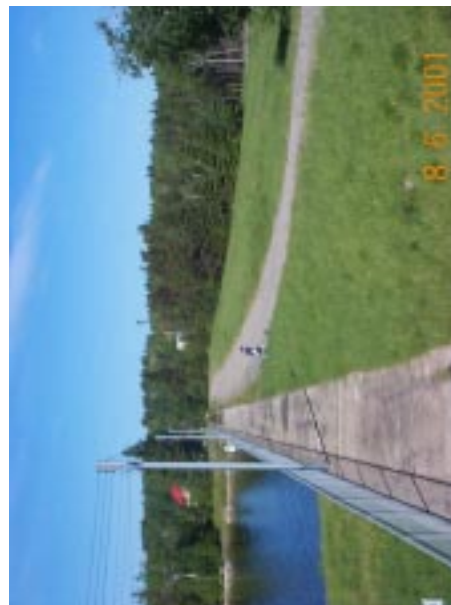
Figure 8-2 – Photos de la digue de la Coulée-Gagnon, du point bas n° 2 et de la digue Pibrac-Ouest

Digue de la Coulée-Gagnon vue à partir de la rue de l'Aurore

Vue du point bas n° 2

Digue Pibrac-Ouest vue vers l'ouest à partir de l'extrémité sud de la digue

Le feuillet 4 de la carte 3-3, à l'annexe F, présente la cartographie de l'analyse du paysage ; des vues des digues sont offertes aux figures 8-2 et 9-1.

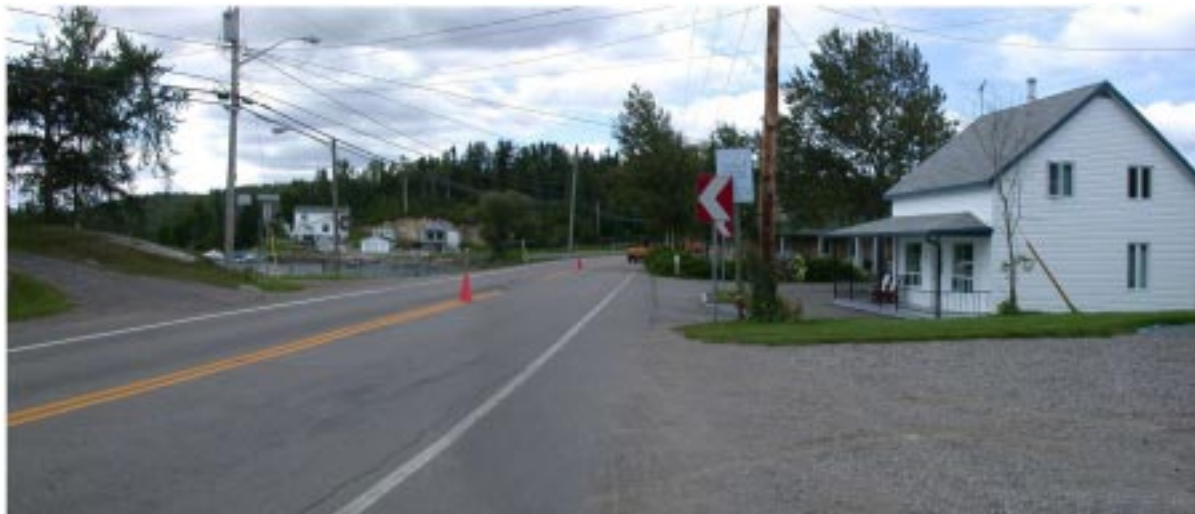
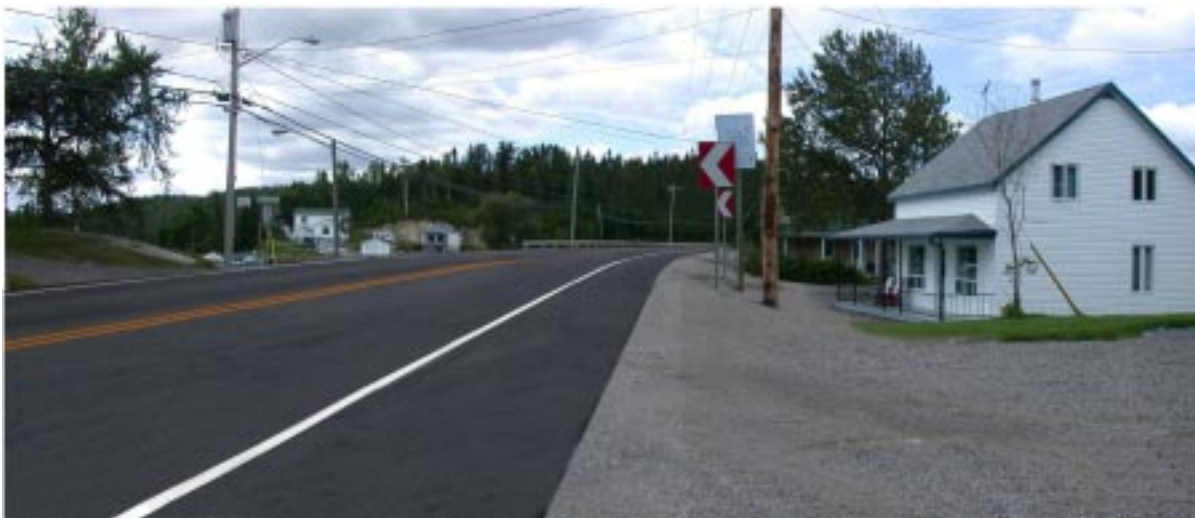
Figure 8-3 – Simulation visuelle du chemin du Quai rehaussé

*Situation actuelle (août 2001)*

*Simulation après aménagement*

Le réaménagement de la digue et de la route entraînera des perturbations importantes pour les occupants de ces propriétés sises à quelques mètres seulement de la digue. Le rehaussement du chemin du Quai, qui atteindra 1,1 m, et celui de la digue, qui atteindra 2,1 m, feront en sorte que l'avant-plan de leur champ visuel sera désormais occupé par ces ouvrages (voir les figures 8-3 et 8-4). Ainsi, la baie du lac Kénogami, qui offre un panorama attrayant, n'occupera plus qu'une petite partie du champ visuel. Des discussions sont en cours entre les propriétaires concernés et le promoteur afin de trouver les moyens de limiter ces répercussions.

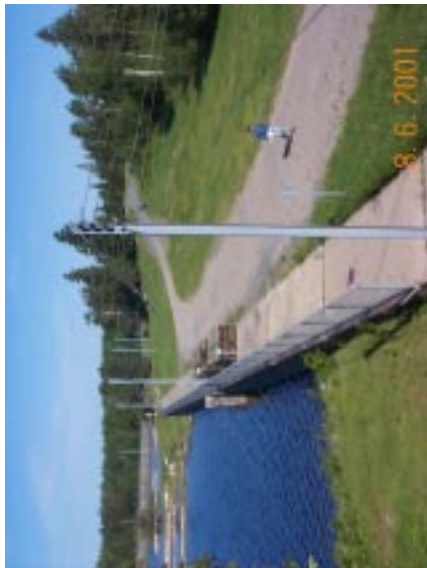
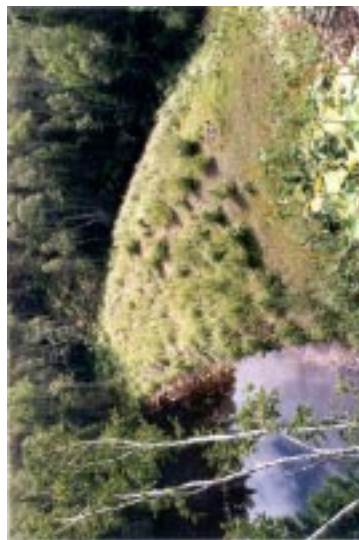
Figure 9-1 – Photos des digues Pibrac-Est, Pibrac-Ouest et de la Baie-Cascouia

Digue Pibrac-Est vue vers l'ouest à partir de l'extrémité sud de la digue

Digues Pibrac-Est et Pibrac-Ouest vues vers le nord-est à partir de la rive ouest du lac Kénogami

Digue de la Baie-Cascouia vue à partir du talus situé du côté nord (près du chemin des Pionniers)

La digue de la Baie-Cascouia est située au fond d'une baie étroite et très encaissée du lac Kénogami. La digue n'est pas visible par les résidants du chemin des Pionniers en raison de la densité du couvert forestier. Compte tenu de l'étroitesse de la baie, la digue ne peut être perçue qu'à courte distance à partir du plan d'eau (voir la figure 9-1 ainsi que le feuillet 3 de la carte 3-3, à l'annexe F).
