Projet d'implantation du terminal méthanier
Rabaska et des infrastructures connexes

Projet RABASKA

Je me présente, Jacques Côté résident de la rue De Vitré à Beaumont et marin pour la Garde Côtière depuis environ 32 ans. Mes mémoires seront en deux volets soit le volet maritime et l'autre social.

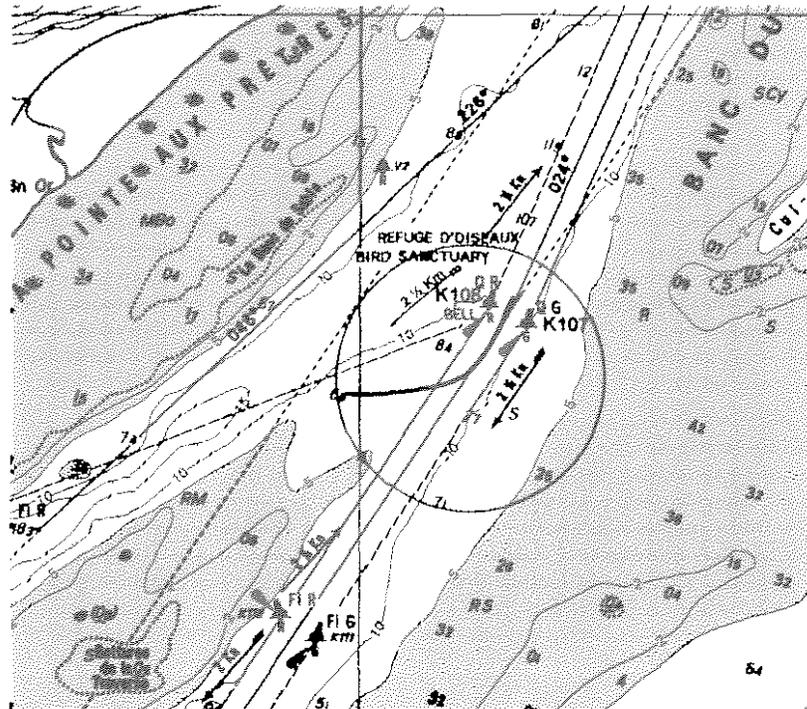
alors échoué par 47°03'29,5" de latitude N et 070°45'09,1" de longitude W, sur un cap orienté au 285°V environ. (La figure 1 présente la route suivie par le navire et enregistrée par le système de positionnement global différentiel (DGPS) du pilote.)

Figure 1. Route approximative suivie par le *Alcor* dans le chenal jusqu'à l'endroit où il s'est échoué

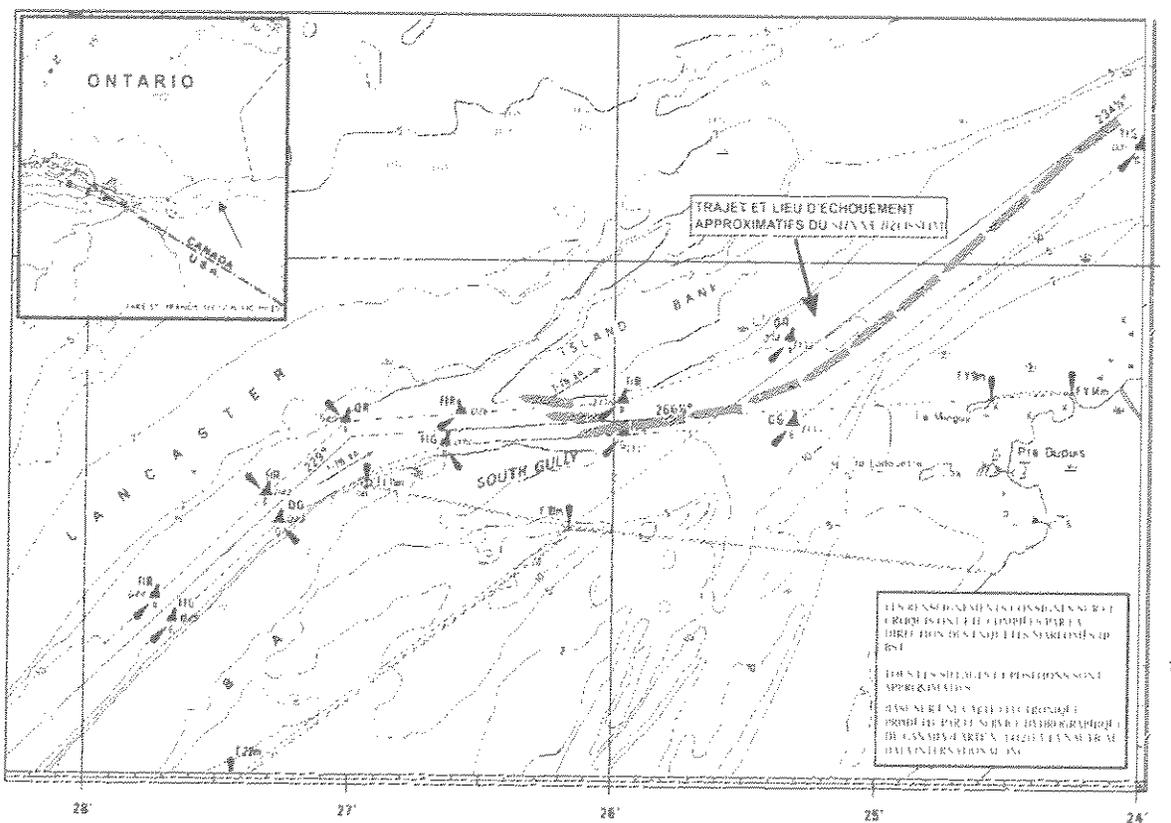
Figure 1. Lieu de l'événement

En aval de la bouée D17, vers 6 h 50⁴, le pilote ordonne de mettre la barre « à gauche 10 » pour passer en une même évolution de l'alignement de Pointe Beaudette au 242° vrai (V) à l'alignement de l'île Chrétien au 209° V. Alors que le cap est presque au 209° G⁵, le pilote ordonne au timonier de mettre la barre au 209° gyro (G), mais le navire continue son embardée jusqu'au 205° G. Le timonier utilise la barre pour ramener le navire sur son cap, mais le bâtiment fait une embardée jusqu'au 223° G. Le pilote donne alors au timonier une série d'ordres pour stabiliser le navire sur un cap au 210° G (voir l'annexe B, croquis 2). Une fois le navire stabilisé sur un cap au 210° G en amont de la bouée D17 dans l'alignement de l'île Chrétien, le pilote et l'OQ discutent du rendement du timonier. Selon l'information recueillie, c'était la deuxième fois que le timonier avait de la difficulté à maintenir le cap. L'OQ ordonne au troisième officier de remplacer le timonier. Quand le troisième officier se rend au poste de barre, le timonier de service informe le second (OQ) qu'il estime être capable de gouverner le navire. On lui permet de rester à la barre. Le changement de route suivant, à l'alignement de Pointe Dupuis, se déroule sans incident.

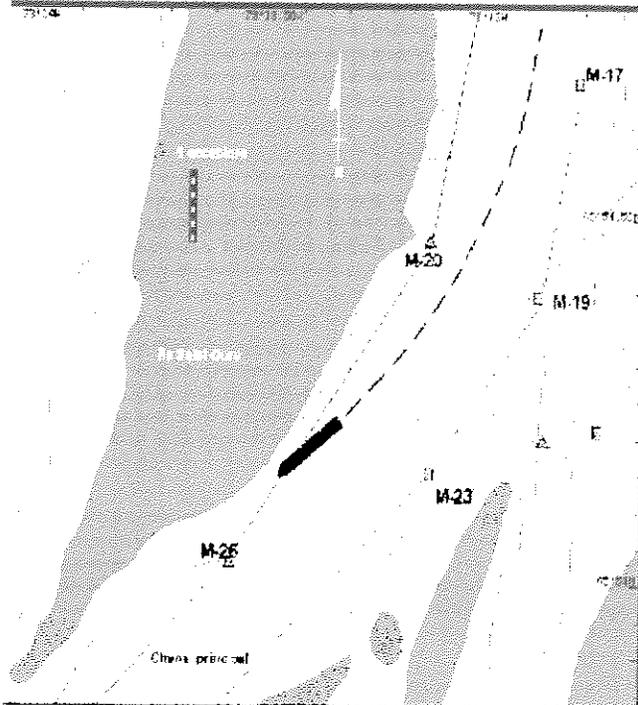
Figure 3 - Trajectoire approximative du navire après la panne de courant et lieu de l'échouement

Au moment de la panne, le navire file 9,5 noeuds et est en train d'effectuer un changement de route sur tribord dans la courbe Bellmouth (tout juste au sud-est de l'île Saint-Ours). Comme le gouvernail est déjà à tribord en raison du changement de route, le navire sort du chenal et s'échoue par 45° 54' 10"N, 073° 13' 26"W (voir la Figure 3).

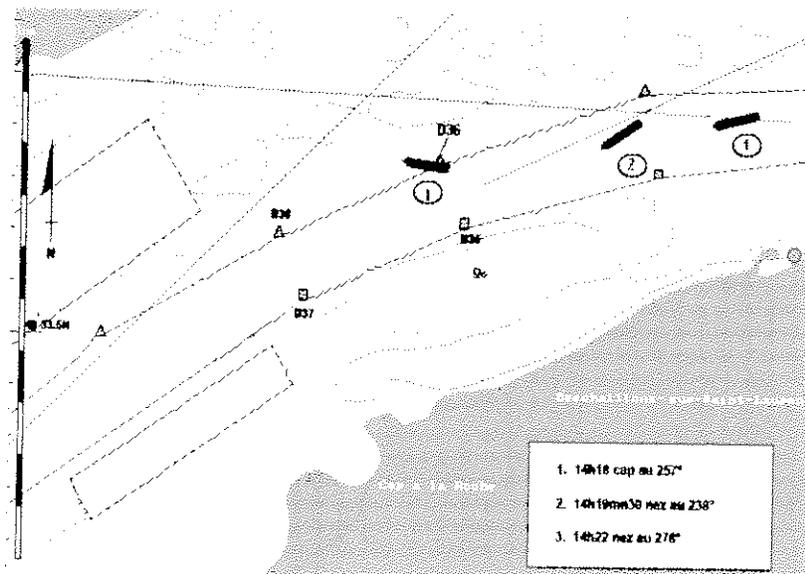
gauche à 15°, et l'avant du navire dévie rapidement sur bâbord, au-delà des 246° voulus, pour se stabiliser au 238° environ (Voir position 2, figure 2). Le timonier ayant déjà mis la barre à droite à quelque 19°, l'avant du navire commence à revenir sur tribord. Le timonier met d'abord la barre à gauche à 10°, puis à 20° pour arrêter l'abattée au 246°, le cap voulu. Le navire poursuit son évolution sur tribord et, vers 14 h 20, le timonier se rend compte que le gouvernail ne répond pas quand il met la barre à gauche.

Figure 2. Déplacements du navire (positions approximatives)

l'avant bâbord. À peu près à ce moment-là, le capitaine arrive sur la passerelle et on le prévient que le gouvernail ne répond pas. On ordonne de faire machine arrière toute et l'on déclenche la procédure d'arrêt en catastrophe. Avant que le moteur ait le temps d'atteindre la puissance en marche arrière, le navire sort du côté nord du cheval sur un cap au 285° environ. Alors que le navire file presque 9 noeuds et que l'avant talonne dans le chenal, le navire dévie d'environ 7° sur bâbord avant de s'immobiliser rapidement à 14 h 22. Le navire s'échoue par 46° 33' 48" N et 072° 07' 33" W sur un cap au 278° (position 3, figure 2), la barre à gauche toute, mais le gouvernail orienté à quelque 4° à droite.

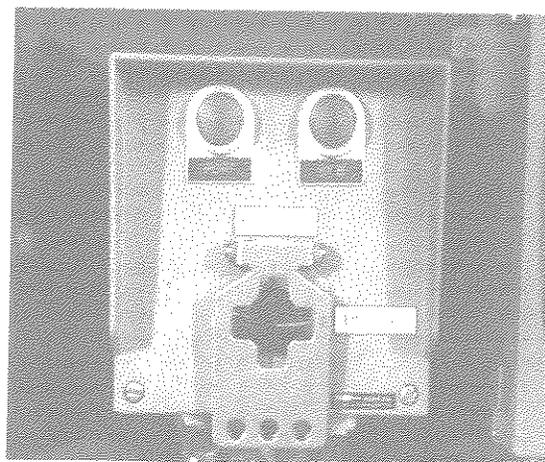
Peu après l'échouement, l'électricien du navire se rend au compartiment de l'appareil à gouverner et place le commutateur de transfert d'urgence (figure 3) sur *Emergency* pour isoler la commande de l'appareil à gouverner de la timonerie. Il essaie ensuite de déplacer le gouvernail au moyen des boutons-poussoir NFU situés de chaque côté du commutateur. Le gouvernail répond normalement. Après quelques essais, l'électricien place le commutateur sur *Main Bridge* pour transférer la commande de l'appareil à gouverner à la timonerie. Les essais subséquents dans la timonerie confirment que le gouvernail répond bien en mode FU et NFU.

Figure 3. Commutateur de transfert d'urgence

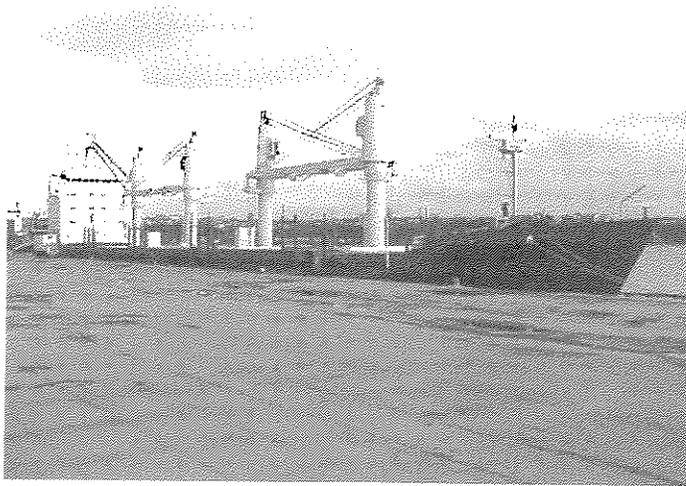
Le *Cedar* est un vraquier conventionnel disposant de cinq cales et de quatre grues (figure 1). Le navire a été construit selon les spécifications et les normes du registre du Lloyd's (LR) au chantier naval Wuhu (Chine) aux dimensions maximales de la Voie maritime du Saint-Laurent. Au moment de l'échouement, le navire était classé au LR.

Figure 1. Le vraquier *Cedar*

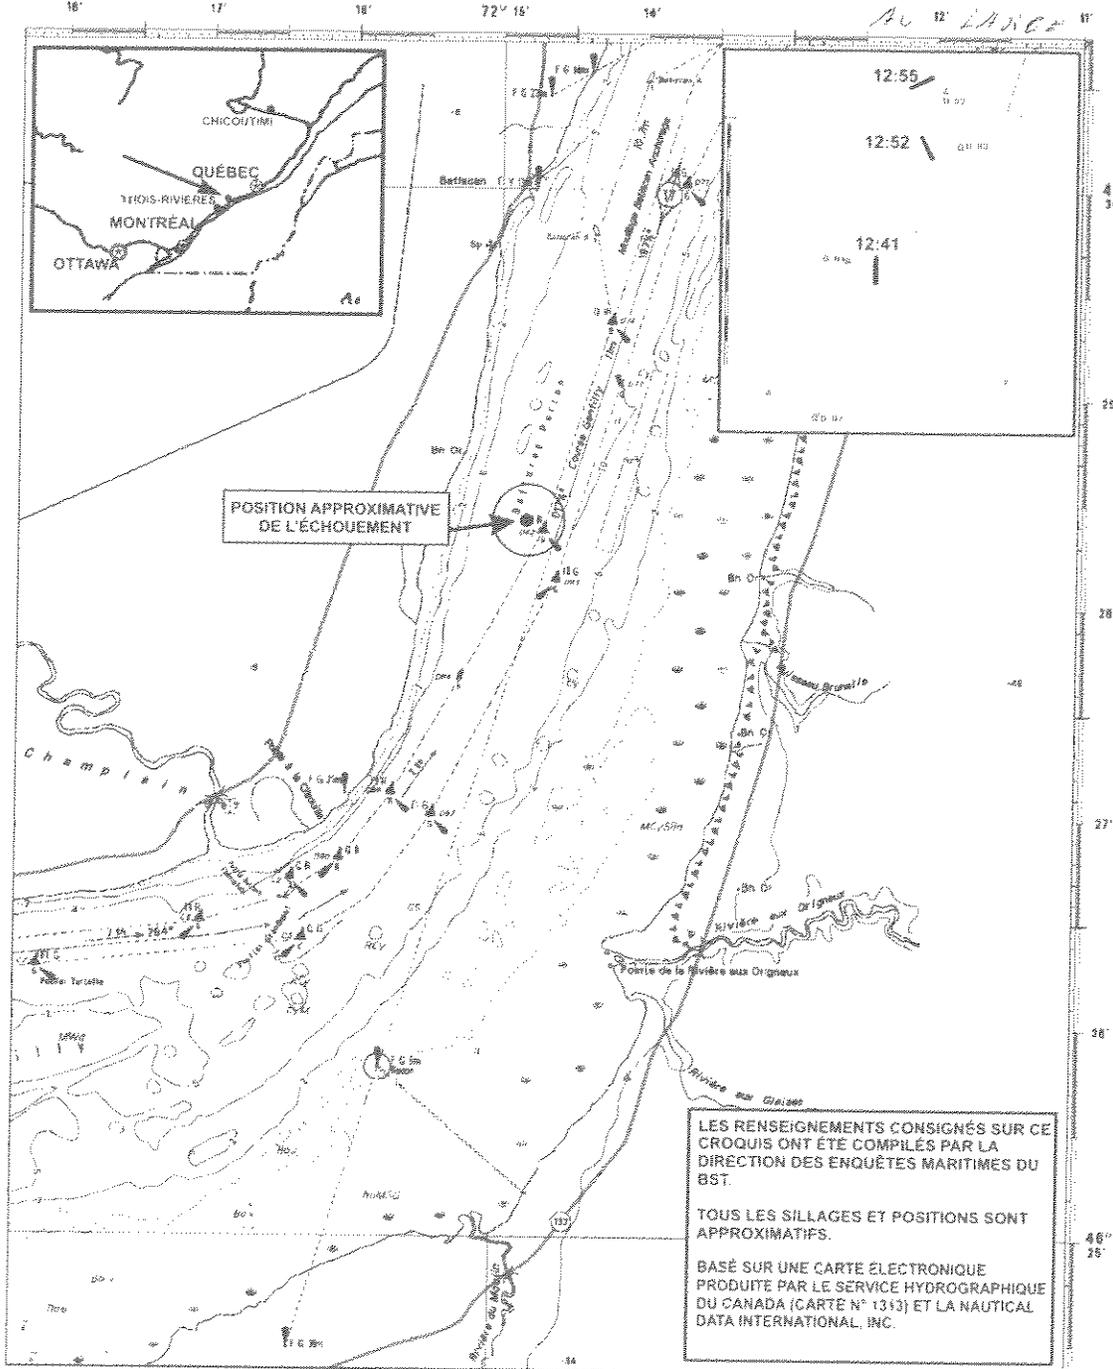
Figure 1. Croquis du lieu de l'événement

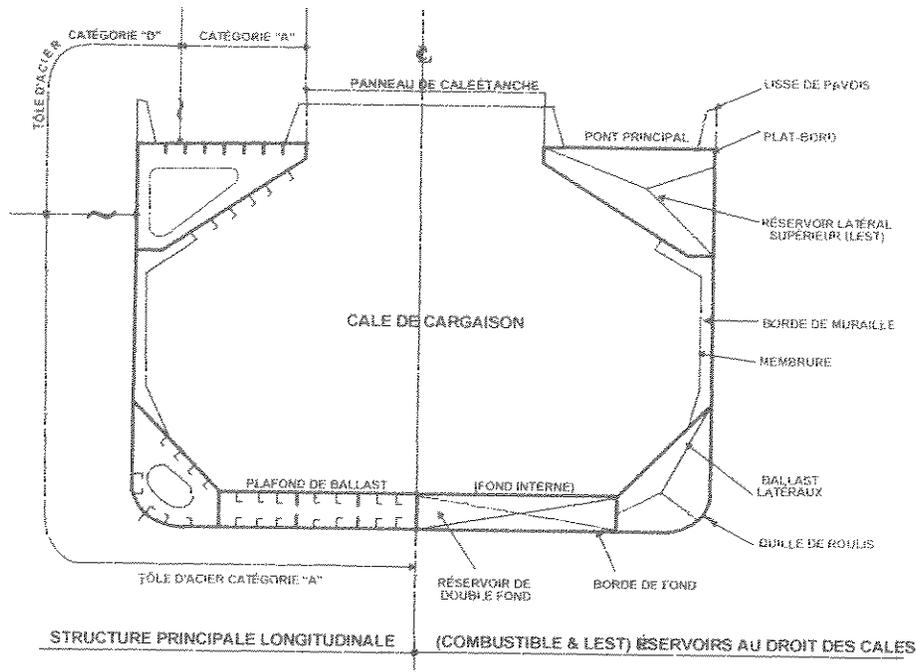
L'ensemble de la coque était fait d'acier doux de catégorie A de qualité marine, tandis que les tôles gouttières des côtés bâbord et tribord du pont principal ainsi que les virures de carreau de la muraille étaient faites d'acier de catégorie D, plus résistant aux entailles (fractures). La

figure 11 (Arrangement type d'une section transversale) montre la disposition des principaux éléments structuraux longitudinaux au droit des panneaux à cargaison, des cales, des ballasts latéraux supérieurs et des ballasts de double-fond.

**ARRANGEMENT TYPE D'UNE SECTION TRANSVERSALE
PRINCIPAUX DÉTAILS DE CONSTRUCTION**

Figure 11. Arrangement type d'une section transversale
