Projet de réaménagement de l'intersection des
routes 108/143 et 147 à Waterville

Réaménagement de l'intersection des routes 108/143 et 147 Waterville

Audiences du BAPE
21 septembre 2009

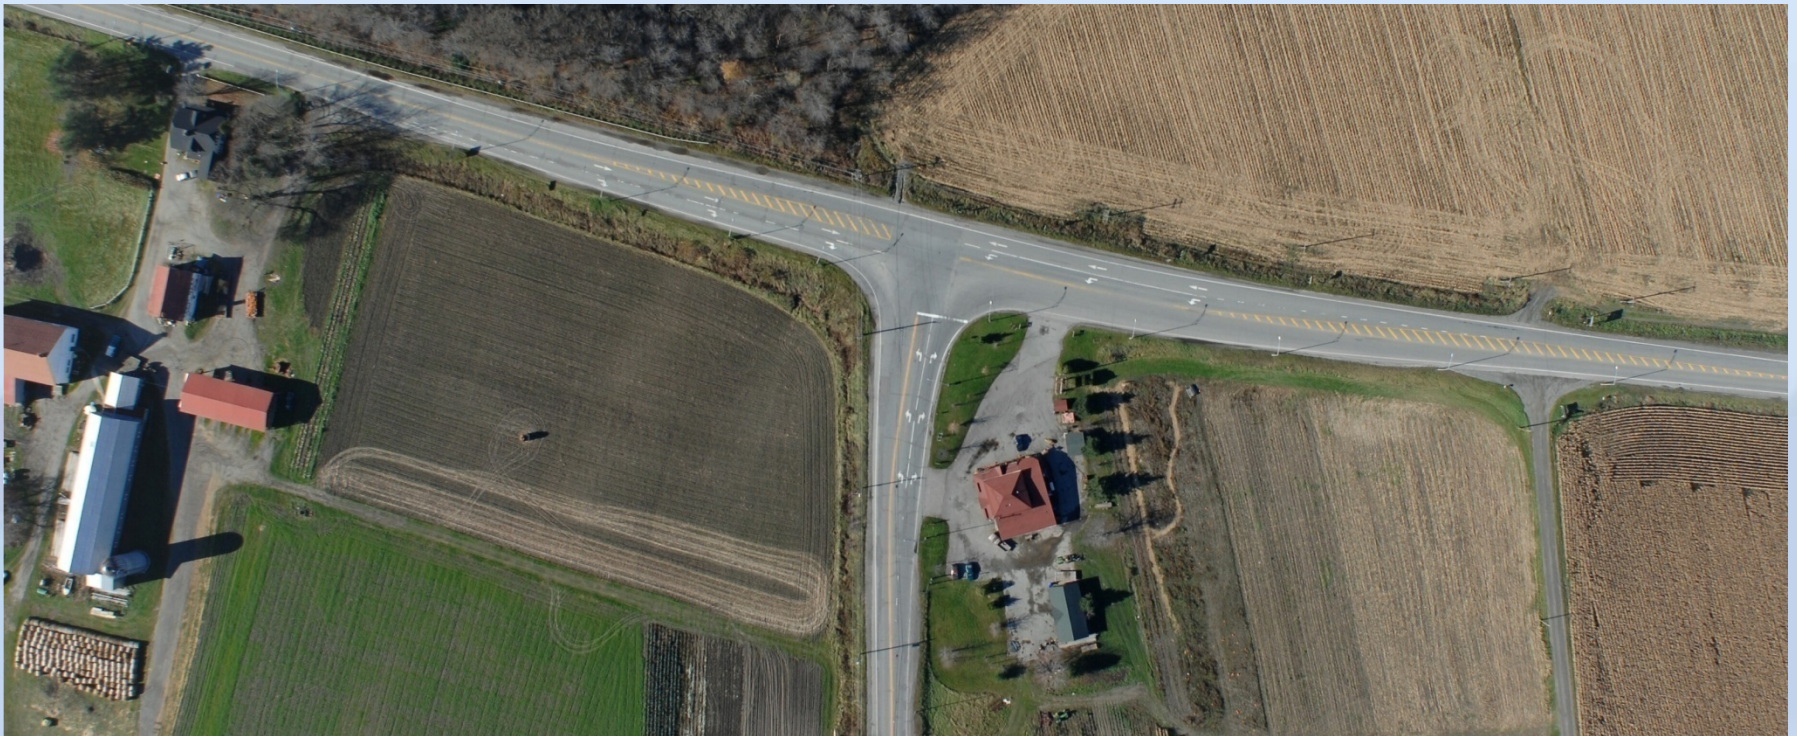
Mise en contexte

- Intersection en T avec arrêt sur la route 147
- Voies de virage avec marquage au sol
- Vitesse affichée de 90 km/h
- Accès à deux commerces près de l'intersection

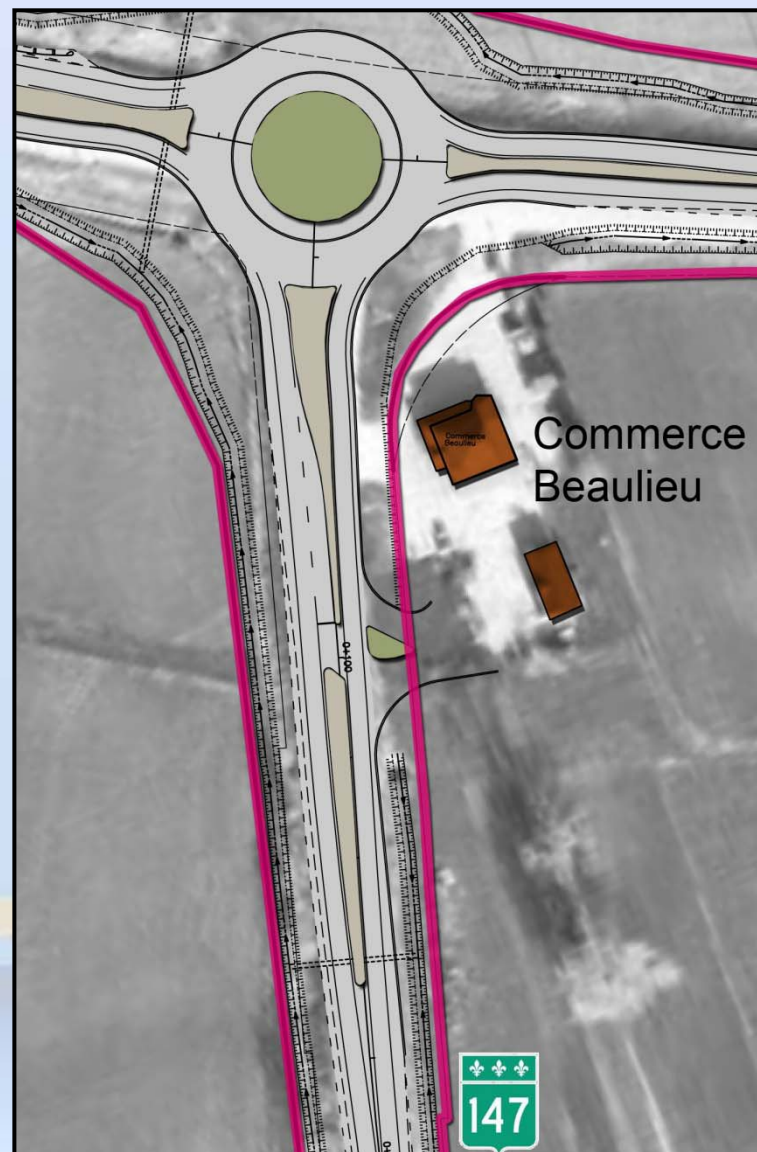
Comparaison des options Accès – Commerce Beaulieu

Feux	Giratoire
VG vers Compton	Croise la circulation	Sécuritaire Virage droite + giratoire
Accès sur route 108	Fermé	Fermé
VG vers commerce	Aucune protection	Protégé par îlot
