# Rapport du personnel de la CCSN sur le rendement des installations canadiennes du cycle du combustible d'uranium et de traitement de l'uranium : 2011

Octobre 2012

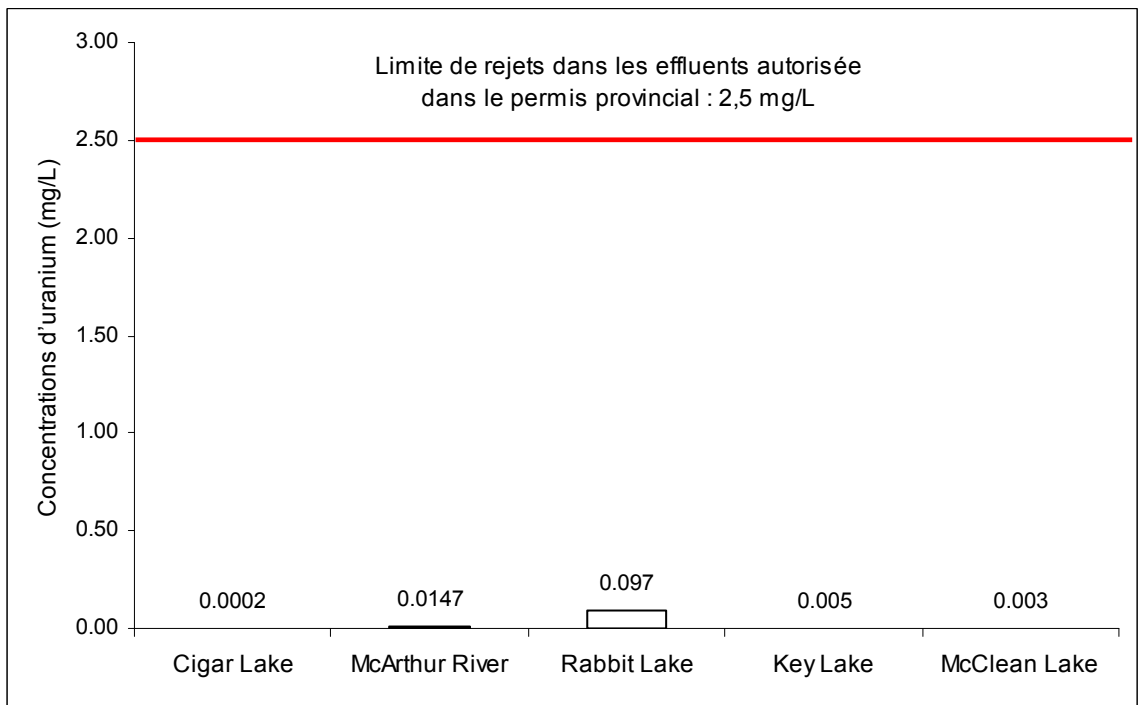
**Figure 2-7 : Concentrations annuelles moyennes d'uranium dans les effluents rejetés dans l'environnement, 2011**

Les figures 2-4 à 2-7 indiquent les concentrations moyennes en radium 226, en molybdène, en sélénium et en uranium dans les effluents rejetés par les cinq mines et usines de concentration d'uranium pour l'année 2011. Les graphiques révèlent que les concentrations des effluents en sélénium et en uranium sont nettement en deçà des limites provinciales. Les teneurs en radium 226 restent également bien inférieures aux limites de rejets autorisées par la CCSN. En l'absence d'une limite provinciale ou fédérale pour le molybdène, la CCSN exige que les titulaires incluent des dispositifs d'assainissement de leurs effluents dans le code de pratiques environnementales de l'installation. Dans le graphique sur les teneurs en molybdène, le seuil d'intervention du code de pratiques de l'établissement Cigar Lake figure à titre indicatif seulement. La CCSN exige que les titulaires s'efforcent de réduire les contaminants dans leurs effluents à des teneurs aussi faibles qu'il est raisonnablement possible d'atteindre. Des précisions sur les rejets d'effluents de chaque mine ou usine d'uranium figurent dans la sous-section du rapport qui lui est consacrée.

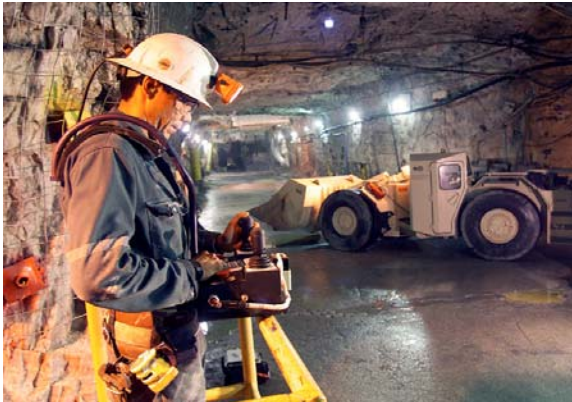
**Figure 4-2 : Pelle télécommandée dans une galerie souterraine – Source : Cameco**

Le minerai à haute teneur en uranium est extrait en souterrain (figure 4-2), puis est broyé et mélangé pour former une pulpe en suspension qui est remontée à la surface. Les boues sont ensuite chargées dans des conteneurs approuvés et transportées à l'établissement de Key Lake pour un traitement et un broyage plus poussés. Le minerai à faible teneur en uranium et les stériles minéralisés sont transportés par camion couvert à Key Lake, où ils sont mélangés avec les boues de minerai à haute teneur durant le broyage.

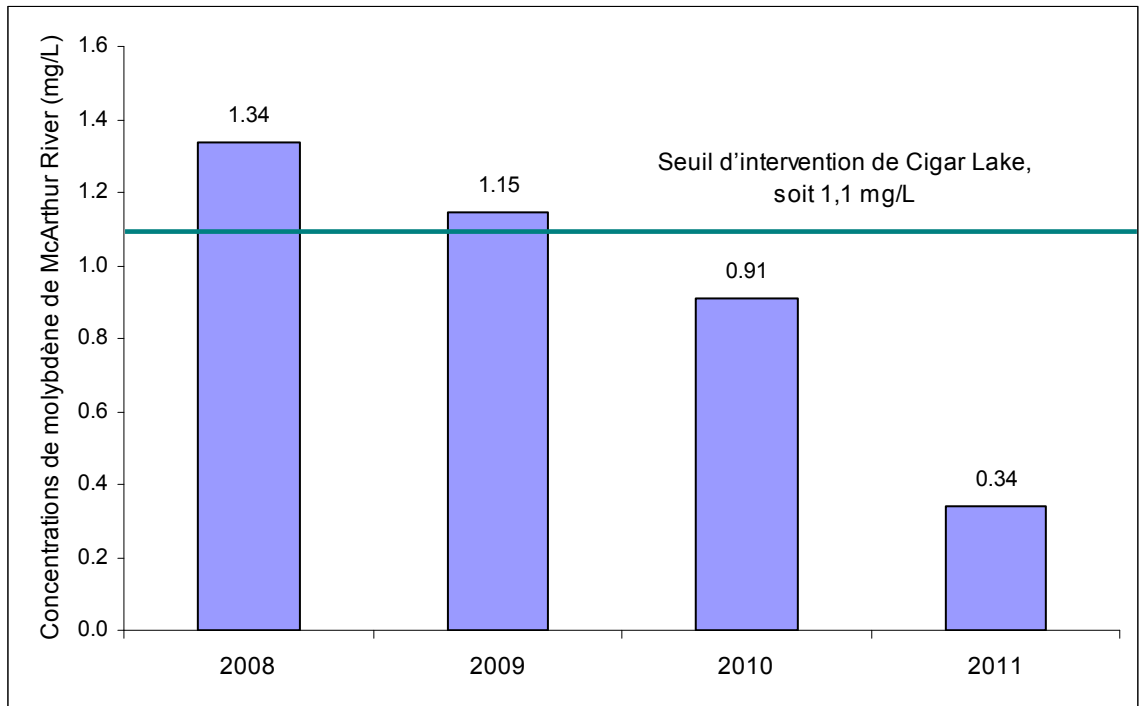
Le molybdène, le sélénium et l’uranium constituent des contaminants préoccupants dans les effluents traités des mines et usines de concentration d’uranium. L’établissement de McArthur River a modifié ses procédés pour réduire les concentrations de molybdène dans ses effluents traités. Ainsi, l’eau de procédé souterraine riche en molybdène est isolée et acheminée vers les stations de traitement de l’eau. La figure 4-5 indique que les concentrations moyennes ont diminué, passant de 1,34 mg/L en 2008 à 0,34 mg/L en 2011. Une réduction mesurable des concentrations de molybdène dans les sédiments de l’environnement récepteur se fera sentir plus lentement, mais les teneurs en molybdène des sédiments et des eaux de surface semblent être stables ou en baisse.

**Figure 4-5 : Établissement de McArthur River – Concentrations de molybdène observées, 2008 à 2011.** Le seuil d'intervention de l'établissement de Cigar Lake est fourni à titre indicatif seulement, car il n'y a pas de limite réglementaire fixée pour le molybdène.

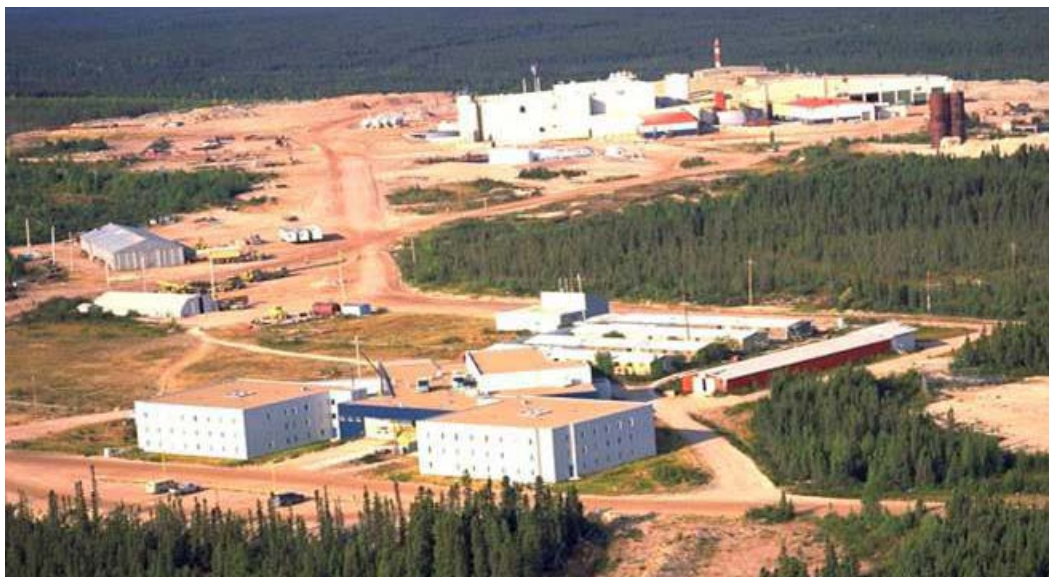
L'établissement de Rabbit Lake est situé à 750 km au nord de Saskatoon, en Saskatchewan. Il est détenu et exploité par la société Cameco et comprend une mine souterraine active (mine d'Eagle Point), une usine de concentration et des installations de gestion des stériles et des résidus miniers. La mine a été mise en exploitation en 1974. D'après les résultats des activités d'exploration en cours, la société Cameco prévoit que la mine d'Eagle Point pourra être exploitée au moins jusqu'en 2017. Diverses données sur les tonnages d'extraction et les volumes de concentré produits par l'établissement de Rabbit Lake figurent aux tableaux 5-1 et 5-2.

**Figure 5-1 : Mine et usine de concentration de Rabbit Lake – Source : Cameco**

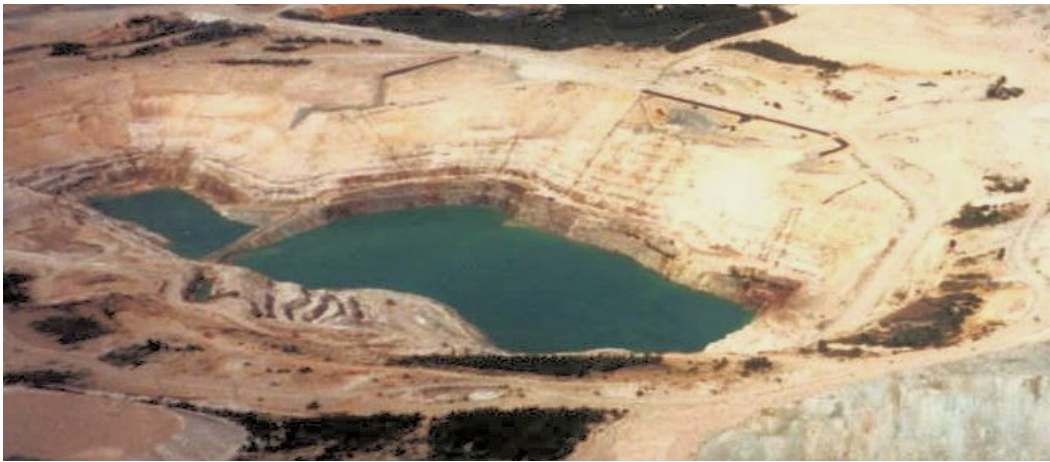
**Figure 6-2 : Fosse Deilmann et installation de gestion des résidus Deilmann – Source : Cameco**

Après épuisement de la portion est du gisement Deilmann en 1995, la fosse a été convertie en installation de gestion des résidus Deilmann (IGRD). La mise en dépôt des résidus de traitement s'y poursuit aujourd'hui. Cameco entend utiliser l'établissement de Key Lake comme « usine de concentration régionale », qui desservira un certain nombre de gisements de la région, et prévoit que le gisement Millennium pourrait constituer la première source de minerai à s'ajouter à celle de McArthur River.

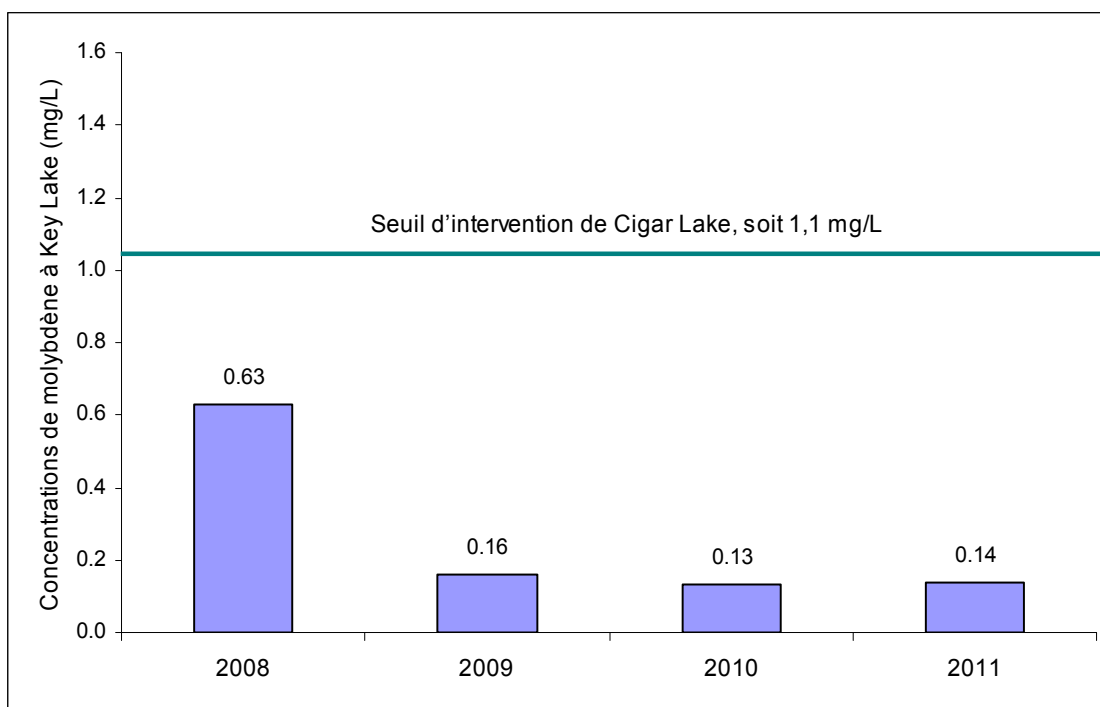
**Figure 6-5 : Établissement de Key Lake – Concentrations de molybdène observées, 2008 à 2011.** Le seuil d'intervention de l'établissement de Cigar Lake est fourni à titre indicatif seulement, car il n'y a pas de limite réglementaire fixée pour le molybdène.

Le permis d'exploitation de Key Lake prescrivait l'adoption d'un plan d'action visant à réduire les teneurs en molybdène et en sélénium afin de limiter les risques posés à l'environnement par les effluents de l'usine de Key Lake. Le circuit d'épuration du molybdène et du sélénium est fonctionnel depuis 2009 et a bien joué son rôle en 2011. Les figures 6-5 et 6-6 illustrent la réduction importante des teneurs en molybdène et en sélénium et leur stabilisation de 2008 à 2011. Le personnel de la CCSN constate également que les réductions enregistrées de 2009 à 2011 coïncident avec une période de hausse de la production. La surveillance continue de l'environnement récepteur devrait confirmer la stabilisation des teneurs ou leur diminution au cours des années à venir.

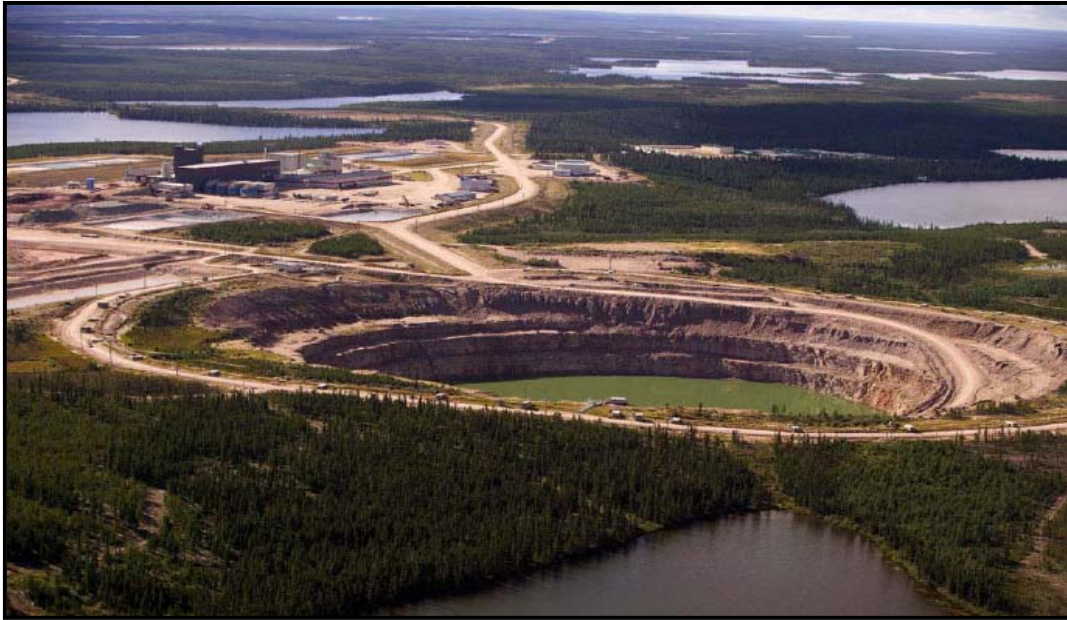
**Figure 7-1 : Vue aérienne de l'usine de concentration de McClean Lake et de l'installation de gestion des résidus JEB – Source : AREVA**

L'établissement de McClean Lake est situé à environ 750 km au nord de Saskatoon, en Saskatchewan (figure 7-1), et est exploité par la société AREVA Resources Canada Inc. L'aménagement du site a débuté en 1994. Depuis le début des activités, cinq mines à ciel ouvert et leur minerai ont été exploités. Les résidus de traitement sont stockés dans l'installation de gestion des résidus JEB, qui a été aménagée dans la fosse de l'ancienne mine JEB. L'établissement ne compte actuellement aucune zone minière en activité.

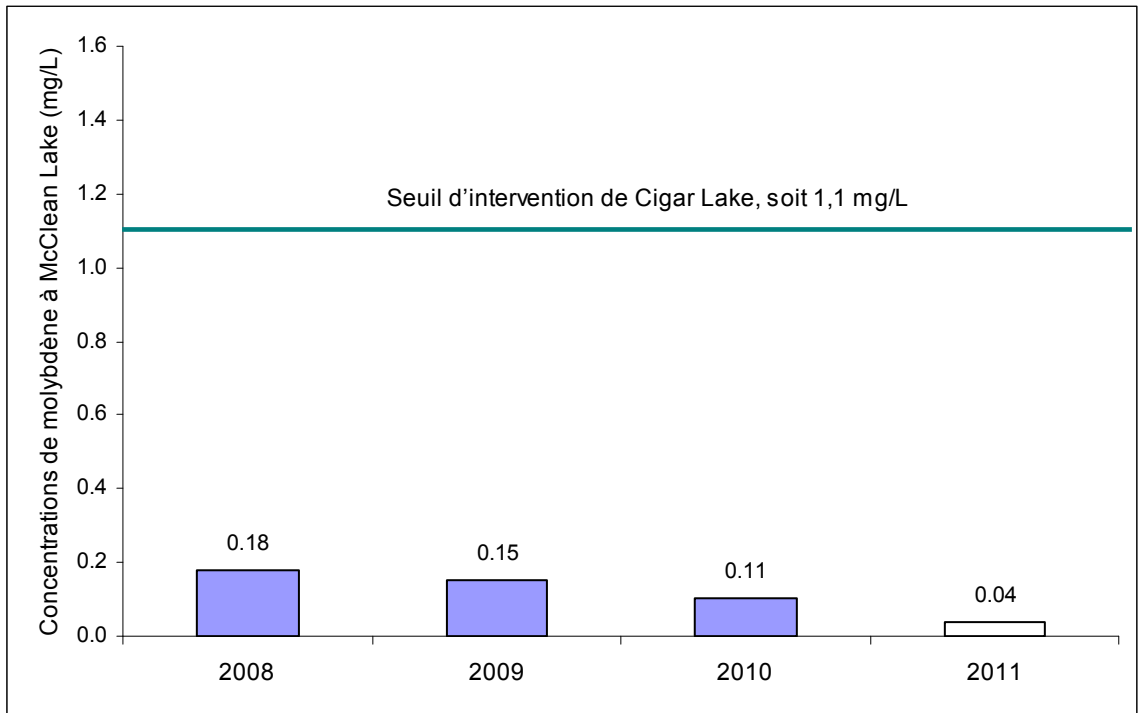
**Figure 7-4 : Établissement de McClean Lake – Concentrations de molybdène de la station de traitement de l'eau JEB, 2008 à 2011.** Le seuil d'intervention de l'établissement de Cigar Lake est fourni à titre indicatif seulement, car il n'y a pas de limite réglementaire fixée pour le molybdène.

La figure 7-4 illustre la baisse des concentrations de molybdène observée dans les effluents traités de 2008 à 2011. La figure 7-5 révèle que les concentrations de sélénium des effluents traités sont nettement inférieures au plafond de 0,6 mg/L autorisé par le ministère de l'Environnement de la Saskatchewan. La figure 7-6 montre que les concentrations d'uranium des effluents traités sont restées relativement constantes de 2008 à 2011 et nettement en deçà de la limite de 2,5 mg/L autorisée par le ministère de l'Environnement de la Saskatchewan.

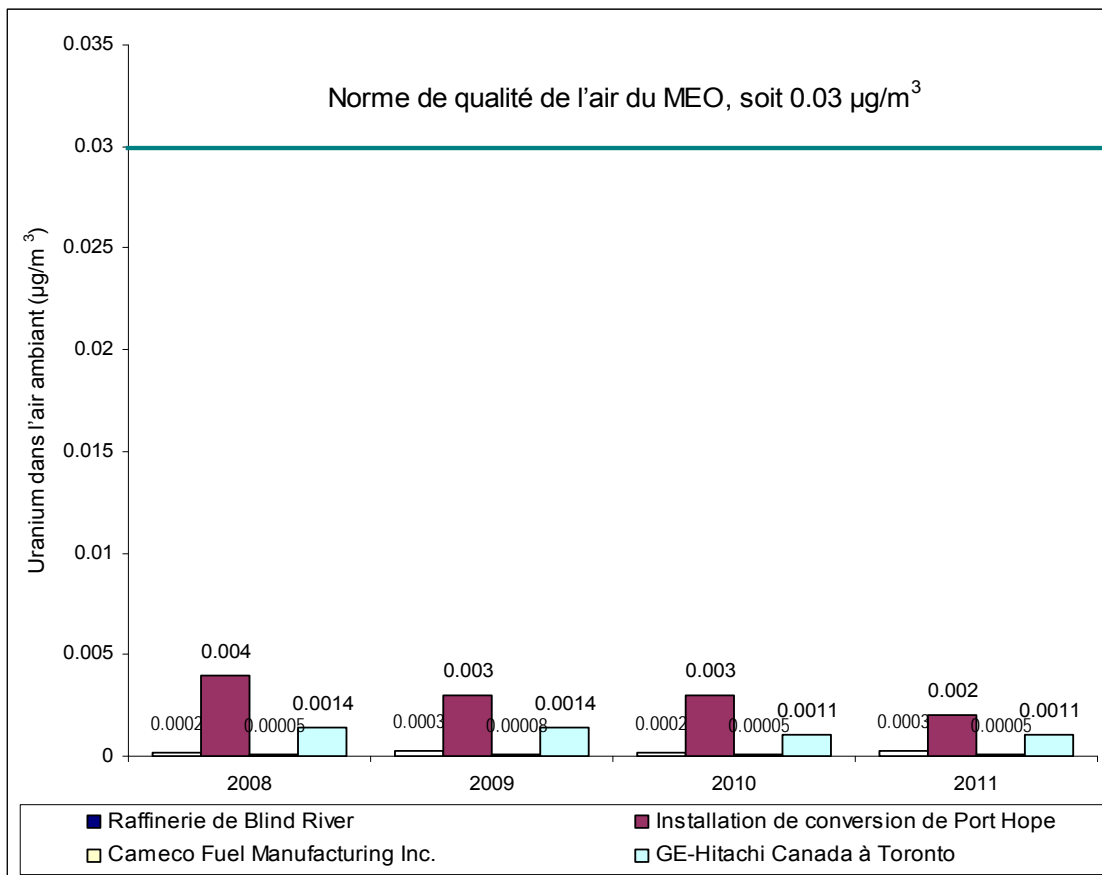
Les résultats des échantillonneurs à grand débit de 2008 à 2011, qui sont présentés à la figure 9-2, indiquent que la concentration moyenne annuelle maximale d'uranium dans l'air ambiant mesurée autour des installations de traitement de l'uranium était inférieure à  $0,03 \mu\text{g}/\text{m}^3$ , soit la nouvelle norme atmosphérique du MEO pour l'uranium qui entrera en vigueur le 1<sup>er</sup> juillet 2016.

**Figure 9-2 : Concentration d'uranium dans l'air ambiant (moyenne annuelle), 2008 à 2011**

Toutes les installations à l'exception de celle de GEH-C à Peterborough utilisent des échantillonneurs d'air à grand débit pour confirmer l'efficacité de leurs systèmes d'épuration et surveiller l'impact de leurs rejets d'uranium dans l'environnement. Une évaluation des risques pour l'installation de GEH-C a démontré qu'il n'y avait pas lieu d'échantillonner l'air ambiant. L'installation de Peterborough n'utilise pas d'échantillonneurs d'air, car les teneurs d'uranium à la cheminée ne le justifient pas (teneur moyenne de  $0,02 \mu\text{g}/\text{m}^3$ ) et qu'elles sont déjà inférieures à la norme du MEO aux limites de l'installation.

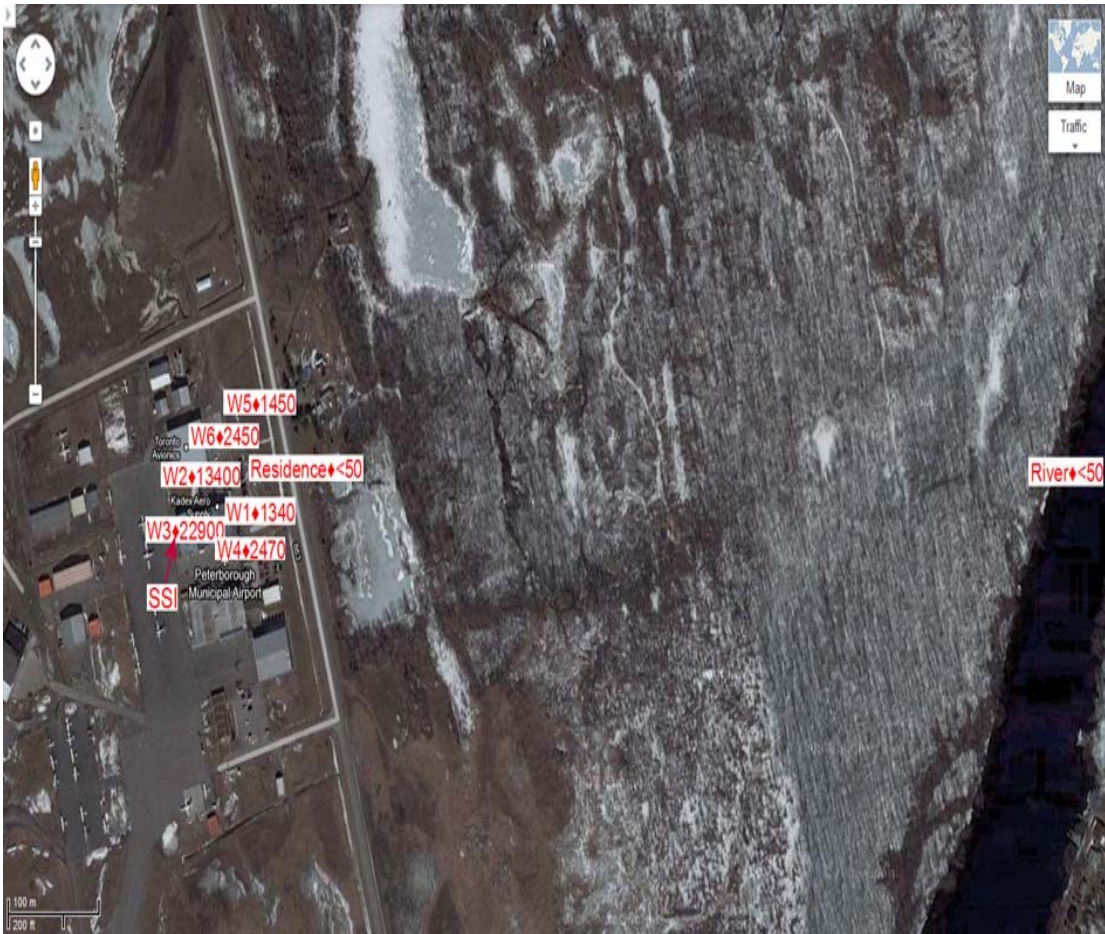
**Figure 16-3 : Shield Source Incorporated – Emplacement des puits de surveillance des eaux souterraines – Source : Shield Source Incorporated**

Les eaux souterraines sont échantillonnées tous les mois dans 10 puits de surveillance aménagés autour de l'installation. Comme prévu, la concentration annuelle maximale la plus élevée de tritium (22 900 Bq/L en 2011) a été détectée au puits no 3 situé à proximité de la cheminée. Sauf pour les deux puits les plus proches de la cheminée (puits nos 2 et 3), les concentrations de tritium dans tous les puits de surveillance étaient inférieures aux *Recommandations pour la qualité de l'eau potable au Canada* de 7 000 Bq/L. Le personnel de la CCSN a également constaté qu'aucun puits de surveillance n'est utilisé à des fins d'alimentation en eau potable.

L'unique puits d'eau potable à proximité de l'installation est situé sur la propriété de l'autre côté de la route de l'aéroport. L'analyse des teneurs en tritium des échantillons prélevés dans ce puits effectuée par un laboratoire indépendant indique que les teneurs sont en deçà de la limite de détection de 7 Bq/L. La figure 16-3 illustre la distribution spatiale des concentrations de tritium dans la région en 2011.

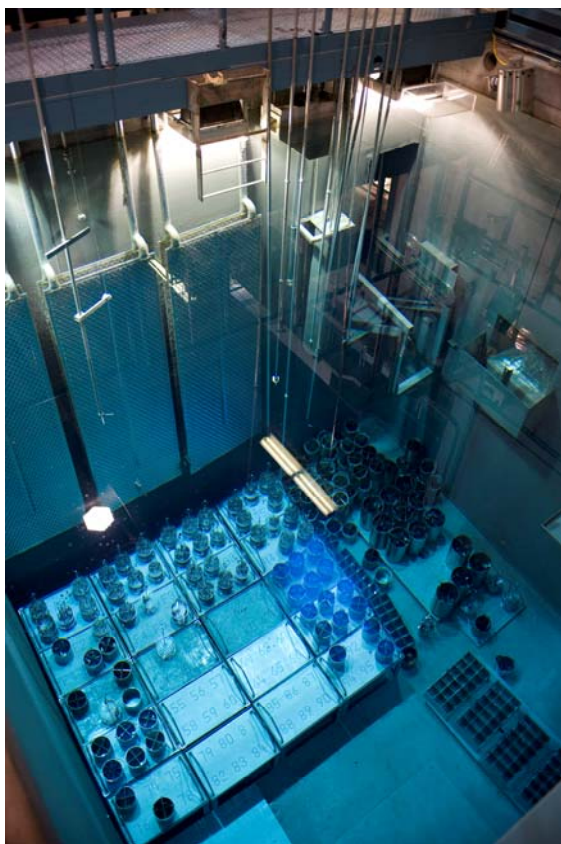
**Figure 19-1 : Nordion Canada – Piscine de stockage du cobalt – Source : Nordion**

Nordion (Canada) Inc. est autorisée à exploiter une installation de traitement des substances nucléaires de catégorie IB, qui est située à côté de terrains industriels et de propriétés résidentielles à Kanata (Ottawa), en Ontario. La figure 19-1 montre l'une des piscines de stockage du cobalt de l'installation.
