CARACTÉRISATION DU MILIEU
EIE MARINA DE DAM-EN-TERRE
CAHIER DE TERRAIN

Date : Juillet 2015

—
WSP Canada Inc.
1890, Avenue Charles-Normand
Baie-Comeau (Québec) G4Z OA8

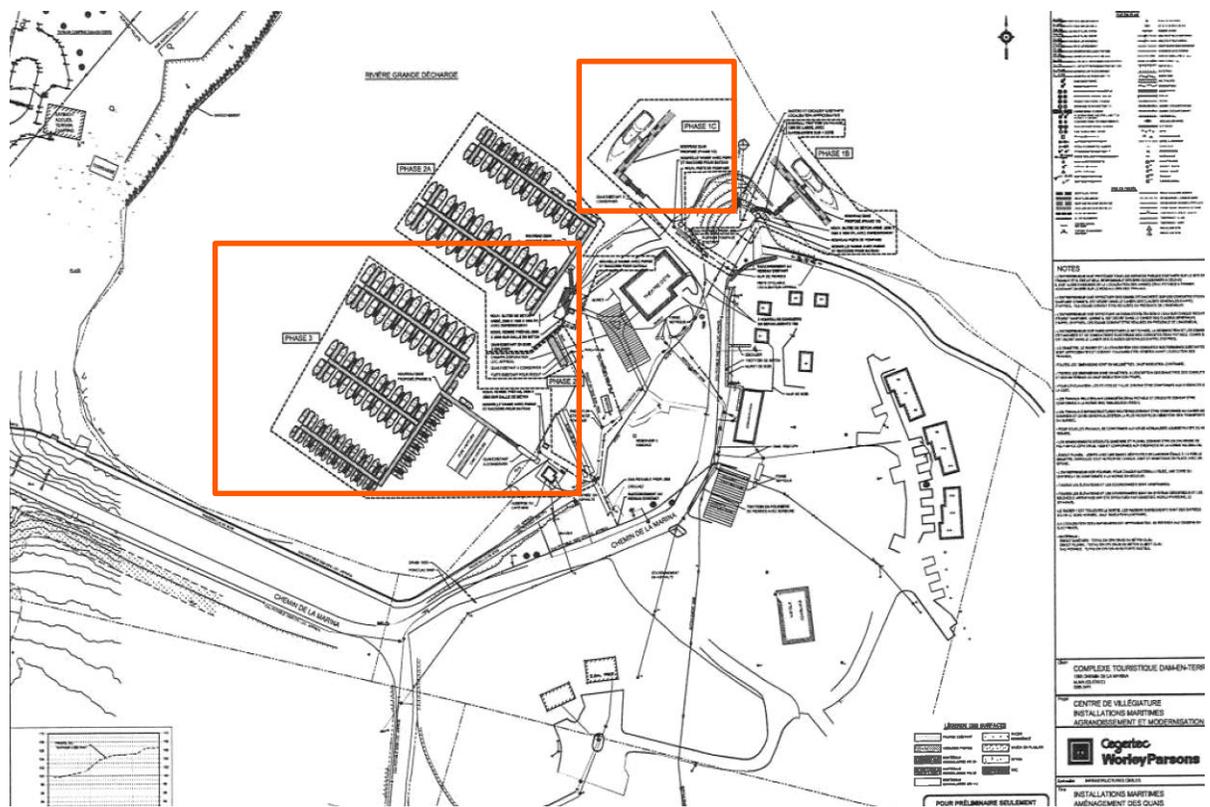
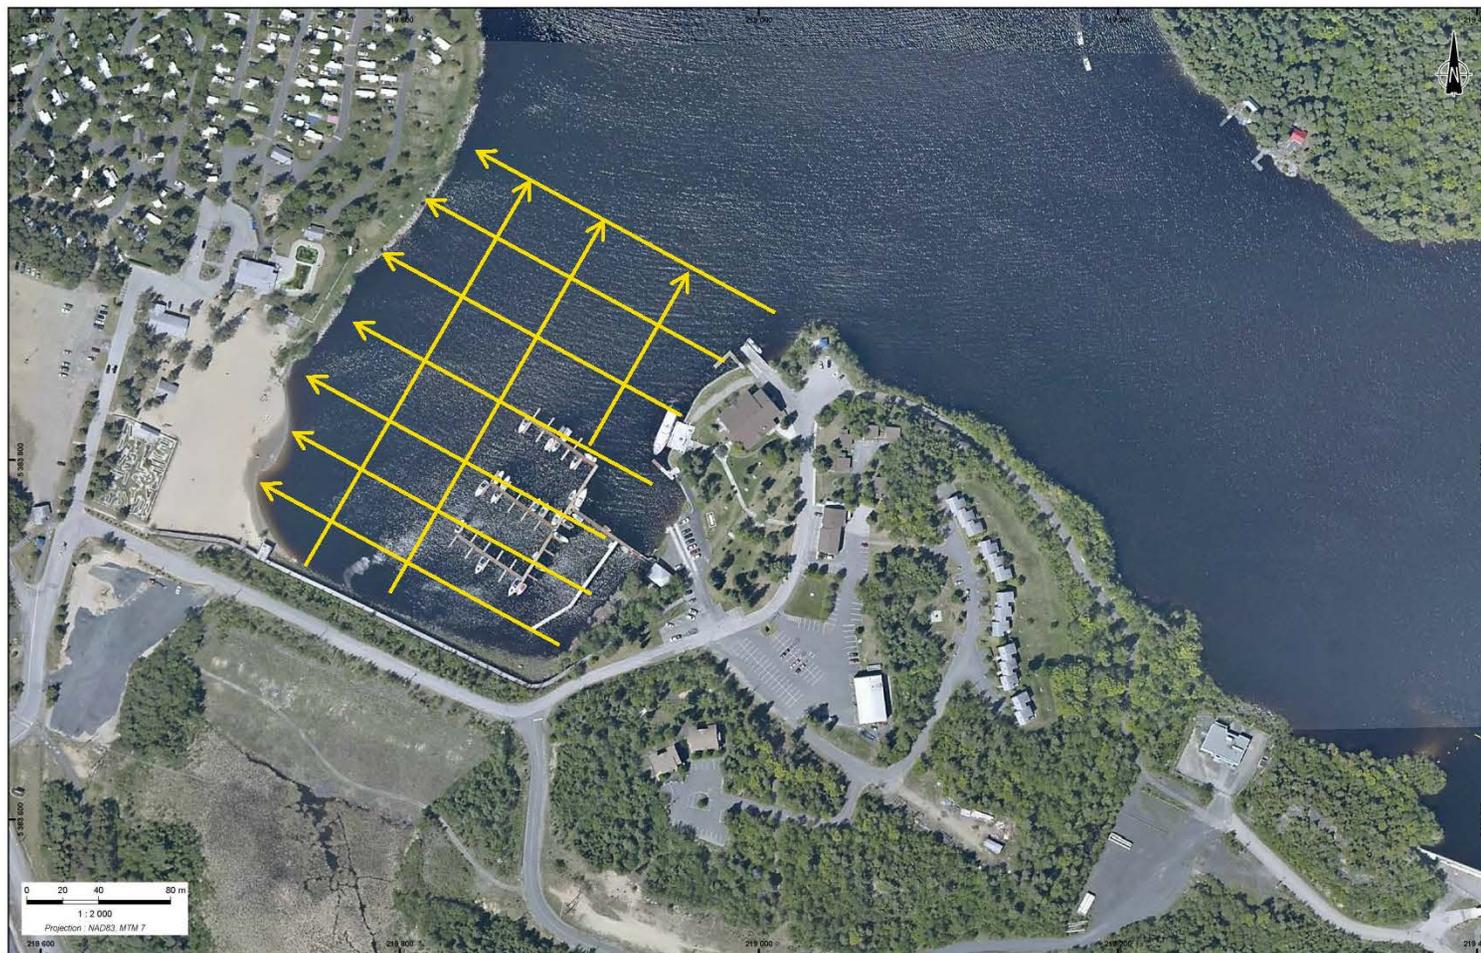
carte 1 : marina de Dam-en-Terre

Le site des aménagements prévus est localisé dans la baie de la Grande Décharge, au niveau de la marina de Dam-en-Terre (carte 1).

La caractérisation doit, outre les berges et le site terrestre du centre de villégiature, couvrir les zones des aménagements projetés, soit le nouveau quai du bateau la Tournée (phase 1C), l'agrandissement de la marina par l'ajout de 50 emplacements (phase 2), et l'emplacement des 90 emplacements existants.

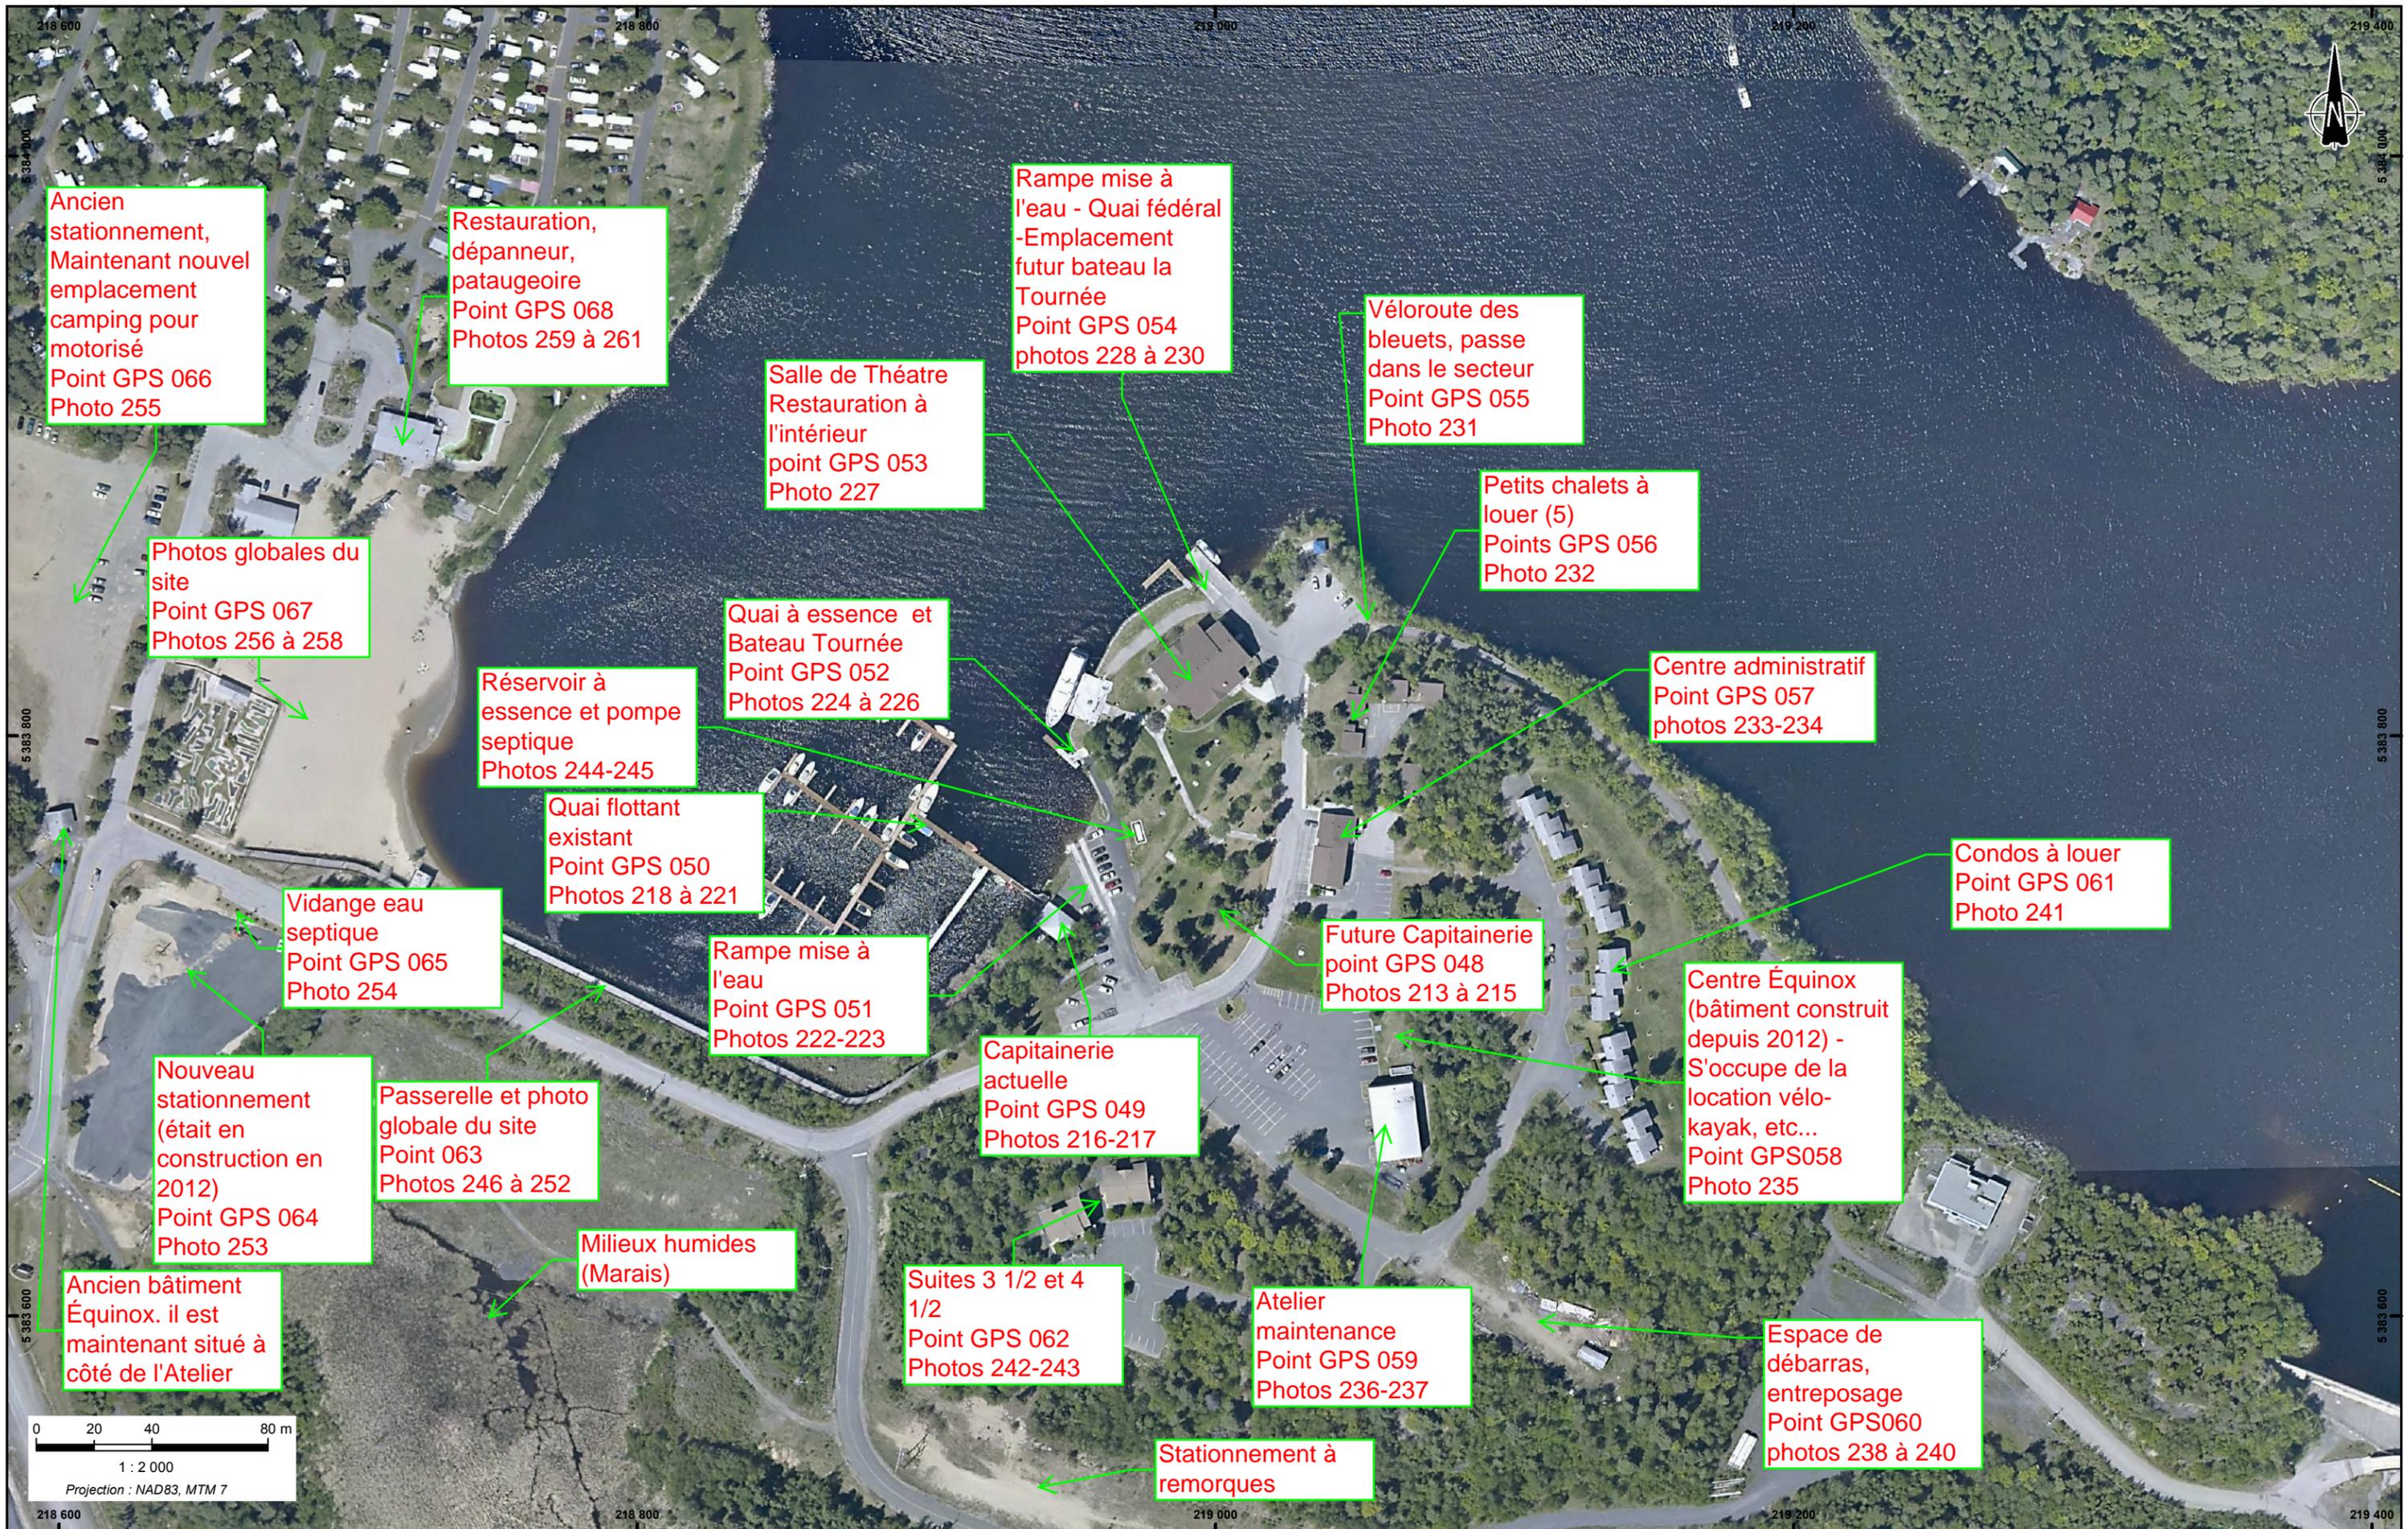
Ancien stationnement, Maintenant nouvel emplacement camping pour motorisé
Point GPS 066
Photo 255

Restauration, dépanneur, pataugeoire
Point GPS 068
Photos 259 à 261
