Club de Yachting Portage Champlain inc.

# Étude d'impact sur l'environnement

## Agrandissement de la Marina de Hull à Gatineau

Addenda : Réponses aux questions et commentaires

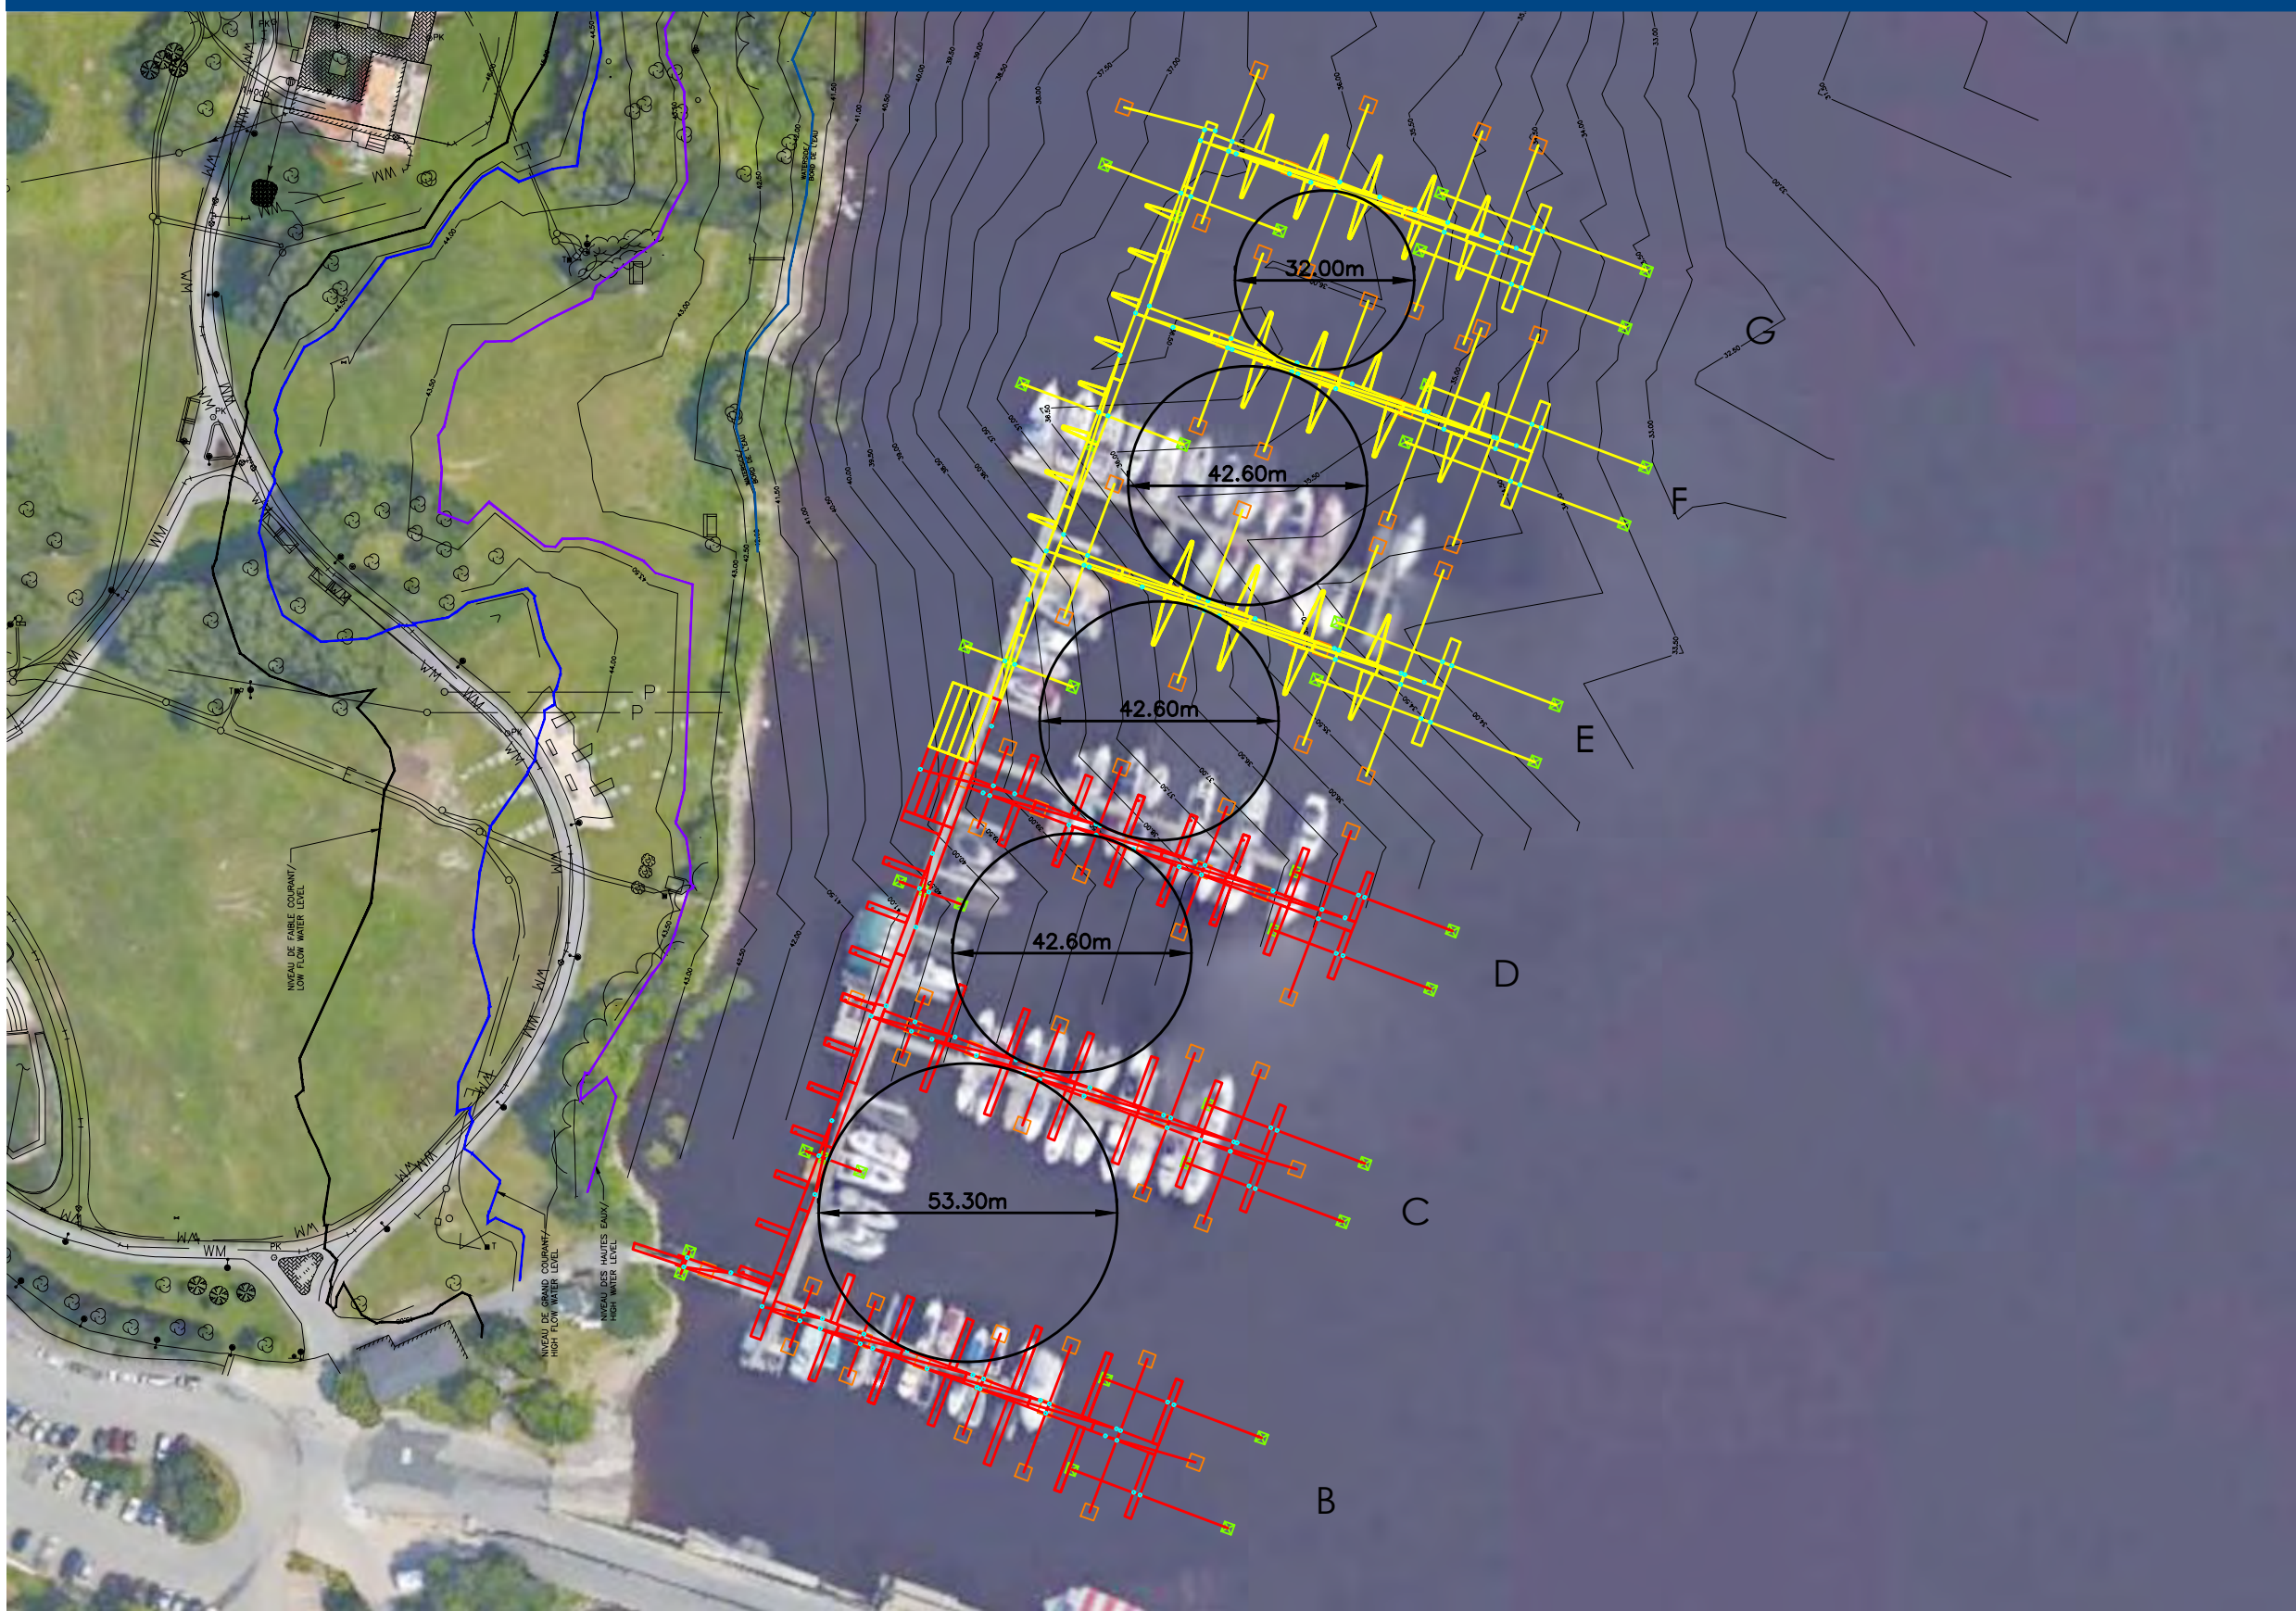
**Légende :**

- Bord de l'eau
- Quais existants
- Nouveaux quais
- Blocs de béton = 41X  
1.83m x 1.83m x 0.3m (6'X6'X1')
- Blocs de béton = 86X  
2.43m x 2.43m x 0.3m (8'X8'X1')
- Attache-chaines = 137X
- Niveau des hautes eaux
- Niveau de grand courant
- Niveau de faible courant

- P.j.:
1. Deux cartes bathymétriques de Navionics
  2. Plan ENV-01 avec les cotes
  3. Lettre du MPO
  4. Deux figures de l'étude d'Archéotec
  5. Figure de la ville de Gatineau
  6. Carte des zones sans vague

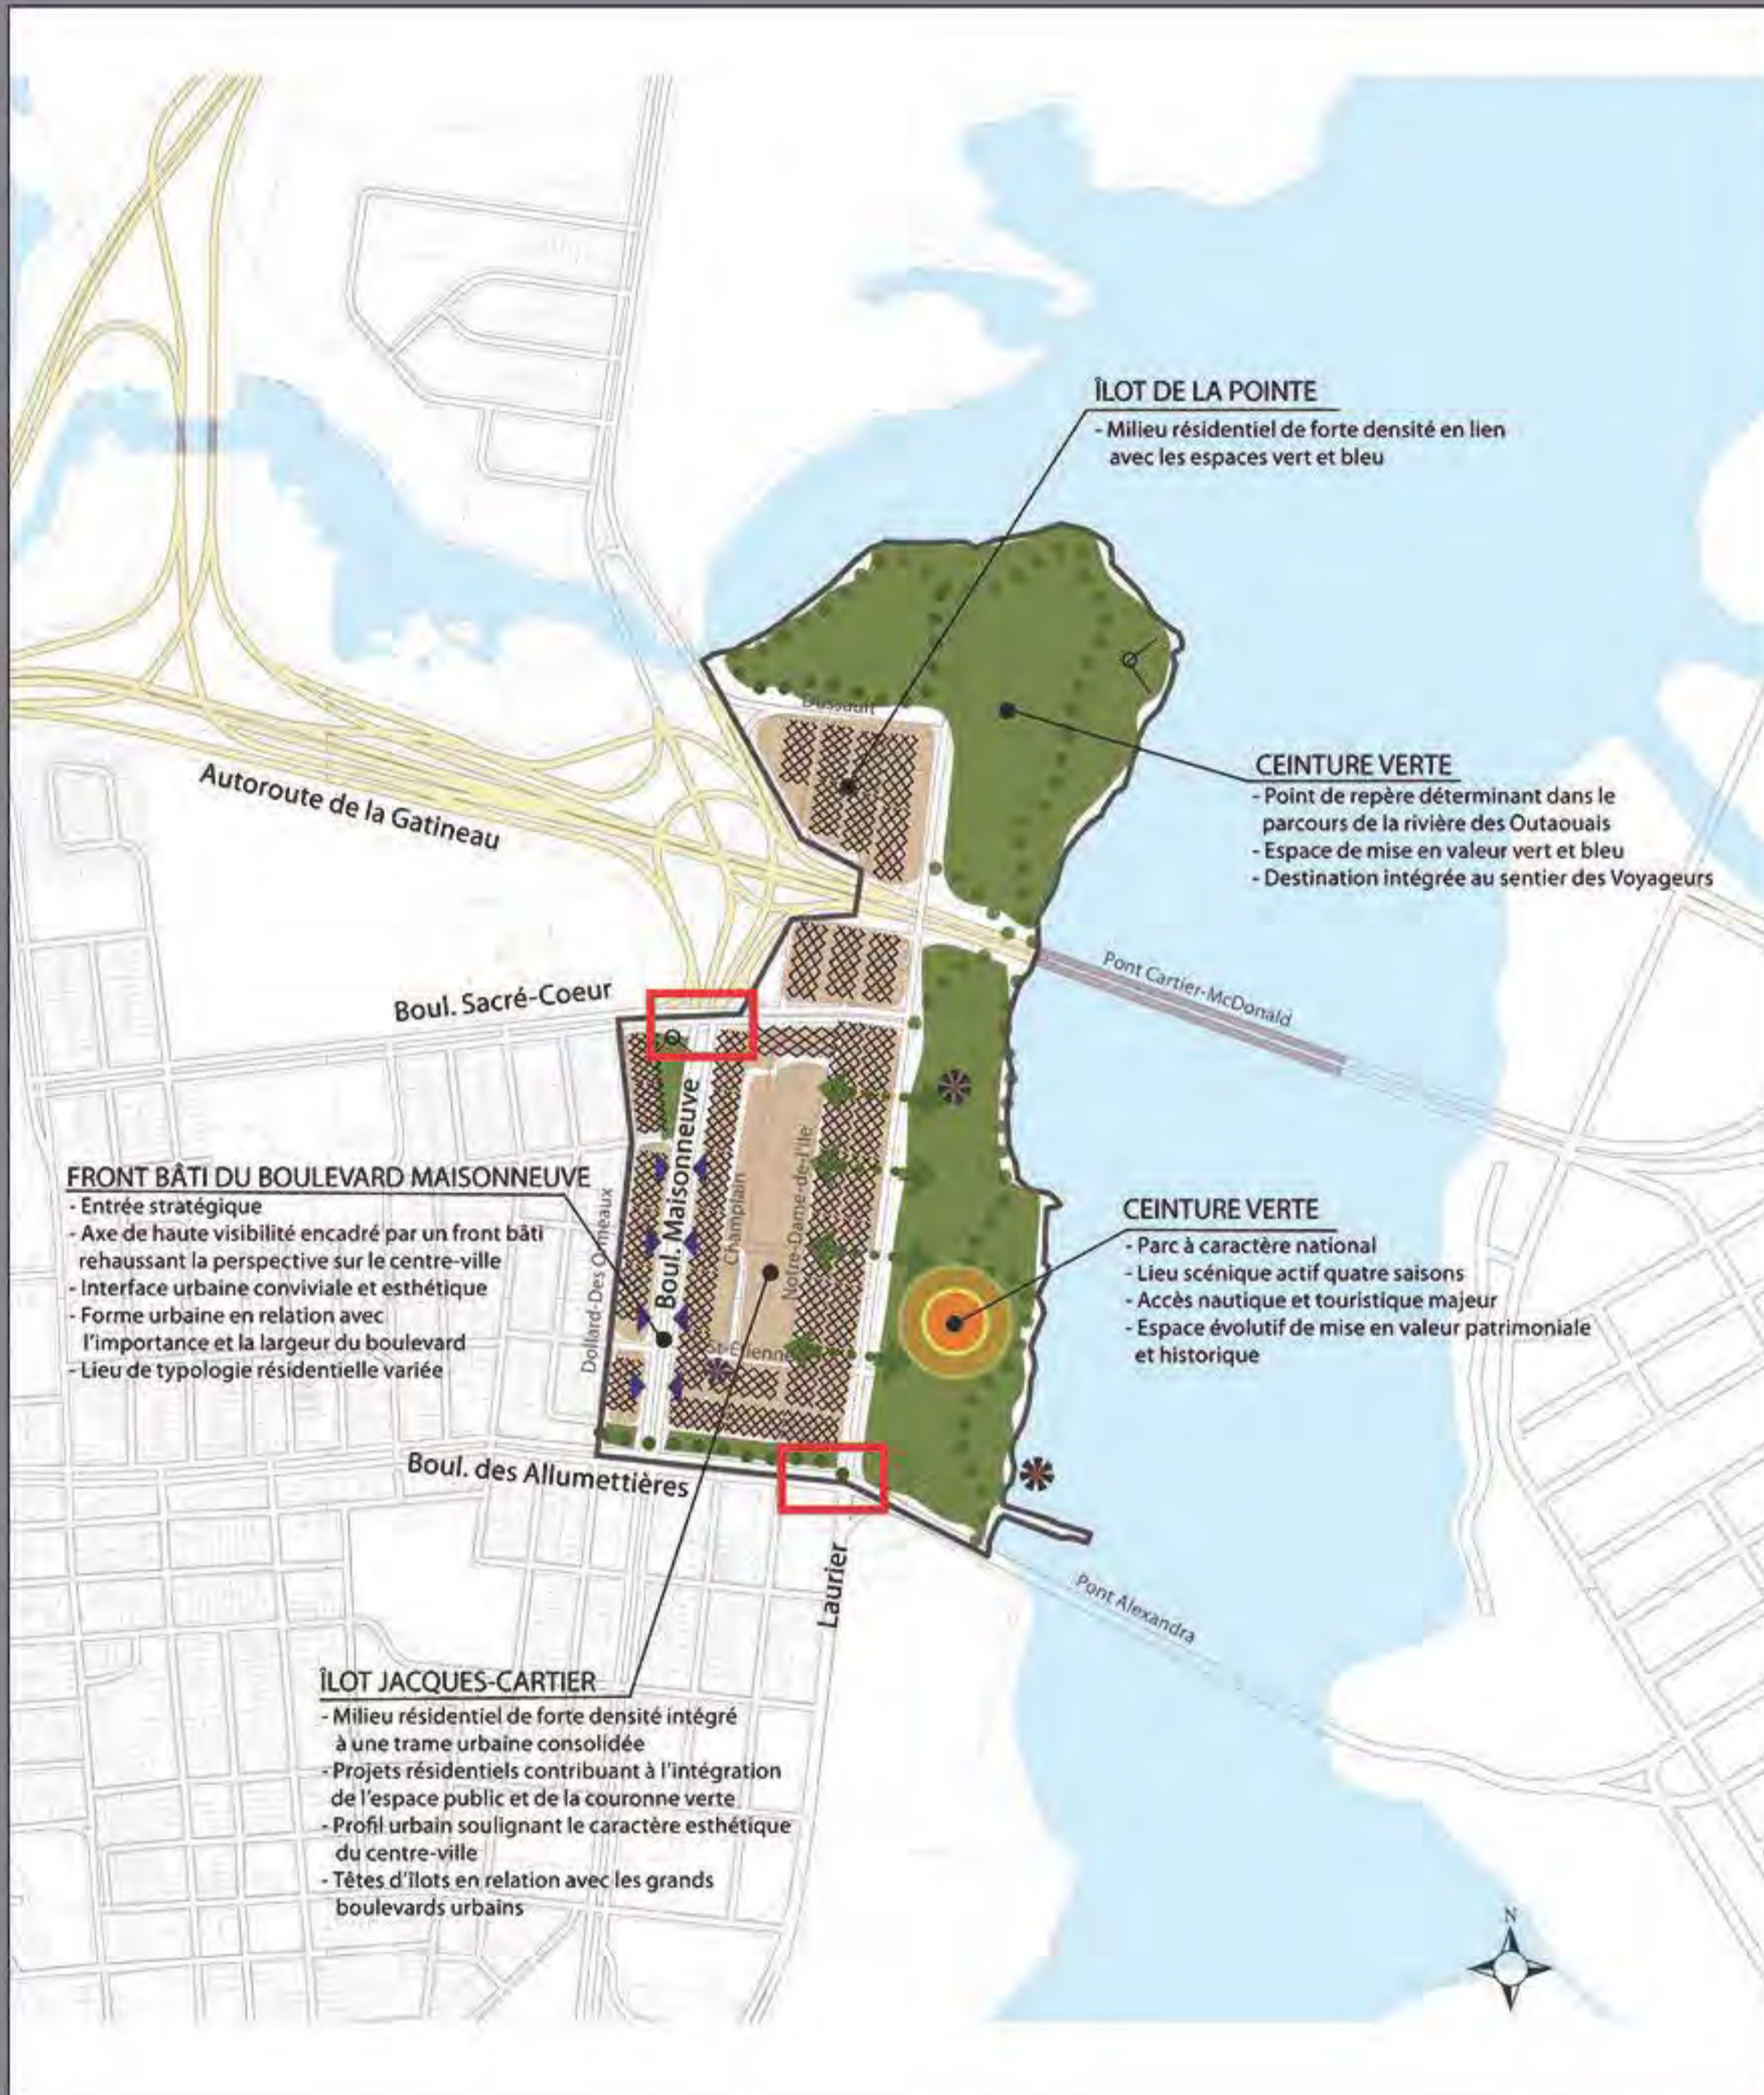
Plan no: PPU-CV-06  
Date: septembre 2009  
Révisé le:

## CONCEPT D'INTERVENTION

#### Interventions spécifiques

- Continuité commercial
- Insertion commerciale
- Liaison physique
- Liaison verte
- Prolongement ou intervention sur voie publique
- Intégration de l'interface
- Percée/fenêtre visuelle
- Porte d'entrée du centre-ville

PROGRAMME  
PARTICULIER  
D'URBANISME  
CENTRE-VILLE
