RÉVISION DU PLAN DE RESTAURATION EST-MALARTIC

**REVISION DU
PLAN DE RESTAURATION
DIVISION EST-MALARTIC
MARS 2002**

Complexe Bousquet
Société aurifère Barrick
2, Chemin Bousquet
Route 395
Preissac (Québec)
JOY 2E0

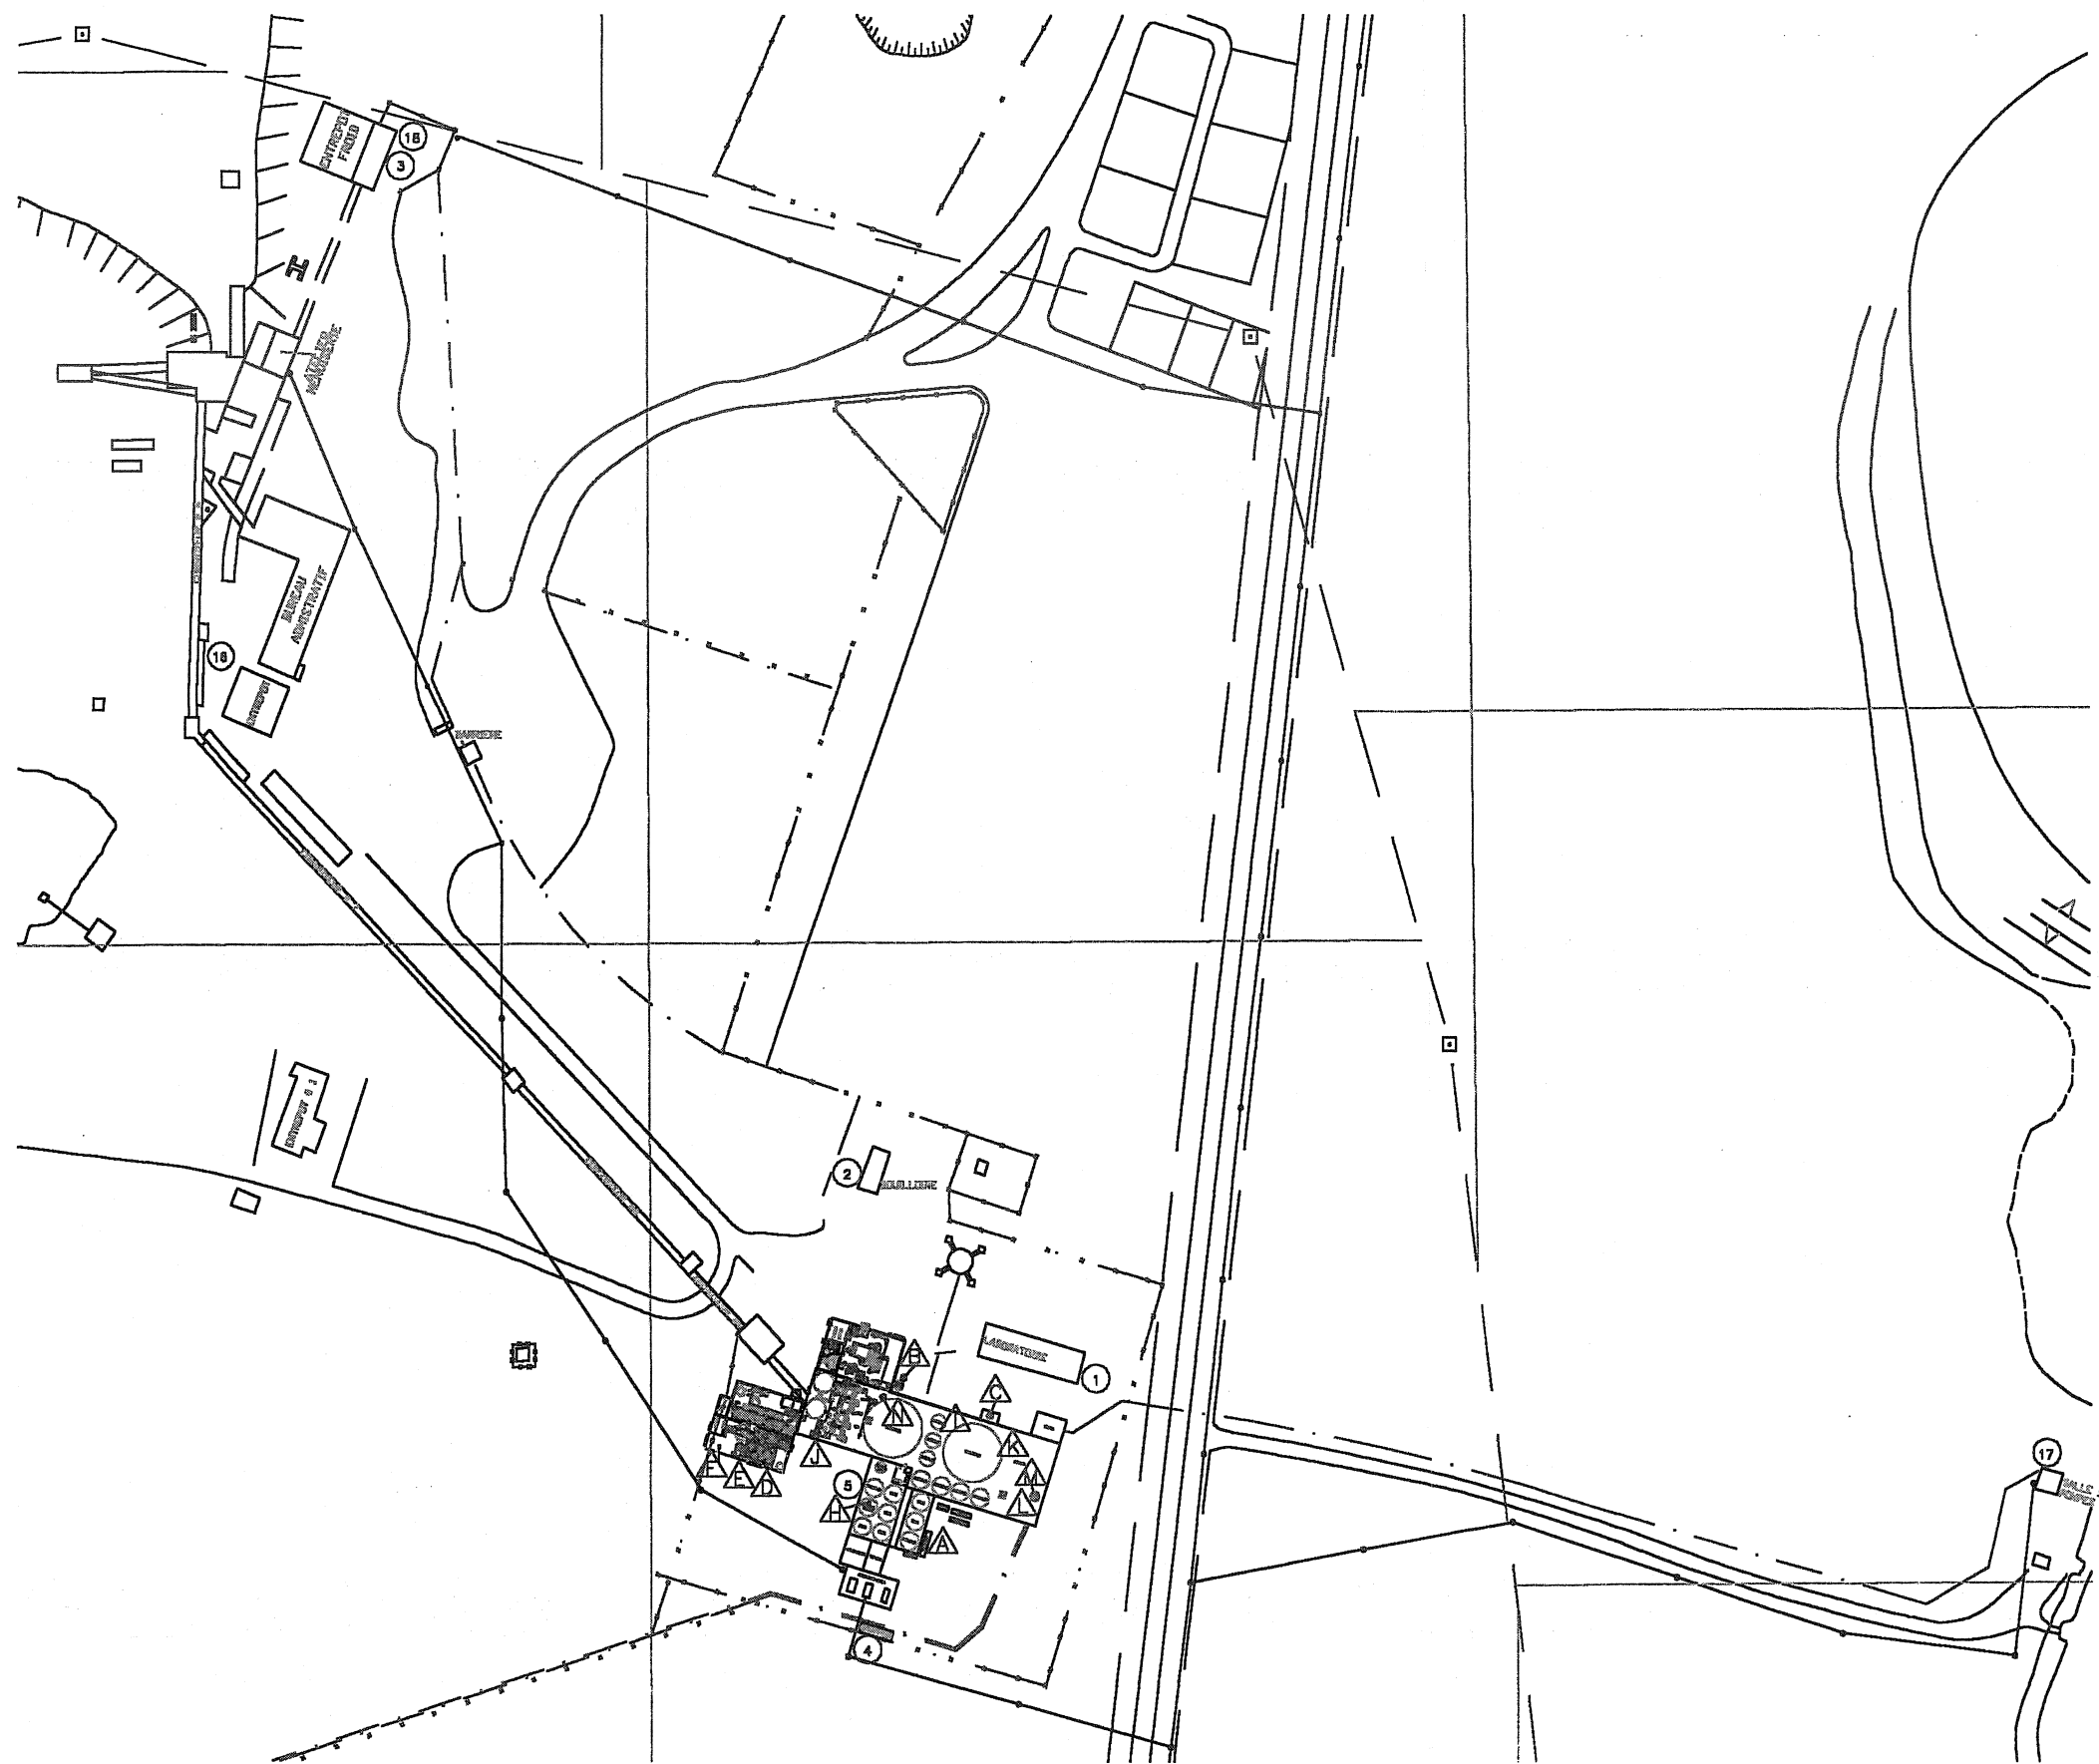
- #
- 1 - RESERVOIR HUILE RAFFINERIE
- 2 - RESERVOIR HUILE BOUILLLOIRE
- 3 - RESERVOIR DIESEL TRACTEUR
- 4 - RESERVOIR DIESEL GENERATRICE D'URGENCE
- 5 - HUILE USÉE
- 16 - AIRE D'ENTREPOSAGE BARILS NEUFS
- 17 - STATION DE POMPAGE
- 18 - RESERVOIR MOBILE

- △
- A = (SO²) DIOXIDE DE SOUFRE
- B = (O²) OXYGENE
- C = ACIDE CHLORYDRIQUE
- D = AGENT DÉMOULEUR (UNIDRY)
- E = COLLECTEUR (3418A)
- F = MOUSSANT (MIBC)
- H = CYANURE 24% (PACHUCA # 2)
- I = CALCIFIANT (ENDUR)
- J = CHAUX
- K = NITRATE DE PLOMB (ÉPAISSISSEUR # 2)
- L = POUDRE DE ZINC (CÔNE A ZINC)
- M = POUDRE DE CELLULOSE (SUPERCCELL) (CLARIFICATEUR)
- N = FLOCCULANT MAGNAFLOC 338 (ÉPAISSISSEUR #1) (2^e PLANCHER)
