*Étude d'Impact sur l'Environnement*  
**Réponses aux questions du ministère de l'Environnement  
 et Complément d'information**

**Programme de protection des Berges en Gaspésie  
 Maria (02) - Saint-Siméon (05) - Bonaventure (06, 07, 08)**

**MAI 2004**

**Ministère des Transports du Québec**

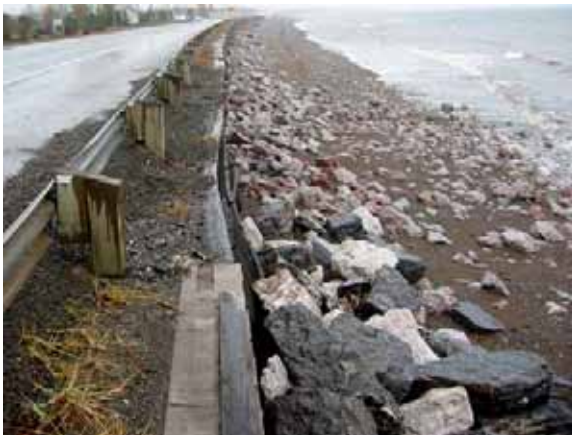
Dans la zone à l'étude, le muret est menacé à deux endroits totalisant 275 mètres, soit immédiatement à l'est du ruisseau Martien sur 250 m et à 420 m à l'est de ce même ruisseau (à la hauteur de la rue Des Lapointe) sur 25 m. Un empierrement a été déversé en urgence au pied de la portion ouest du mur pour le protéger temporairement contre l'affouillement et il s'étale sur 150 m de longueur.

Site d'intervention
