FIGURES CORRIGÉES
ET TEXTE AJOUTÉ

CORRECTIONS APPORTÉES

ÉTUDE D'IMPACT

MARIA

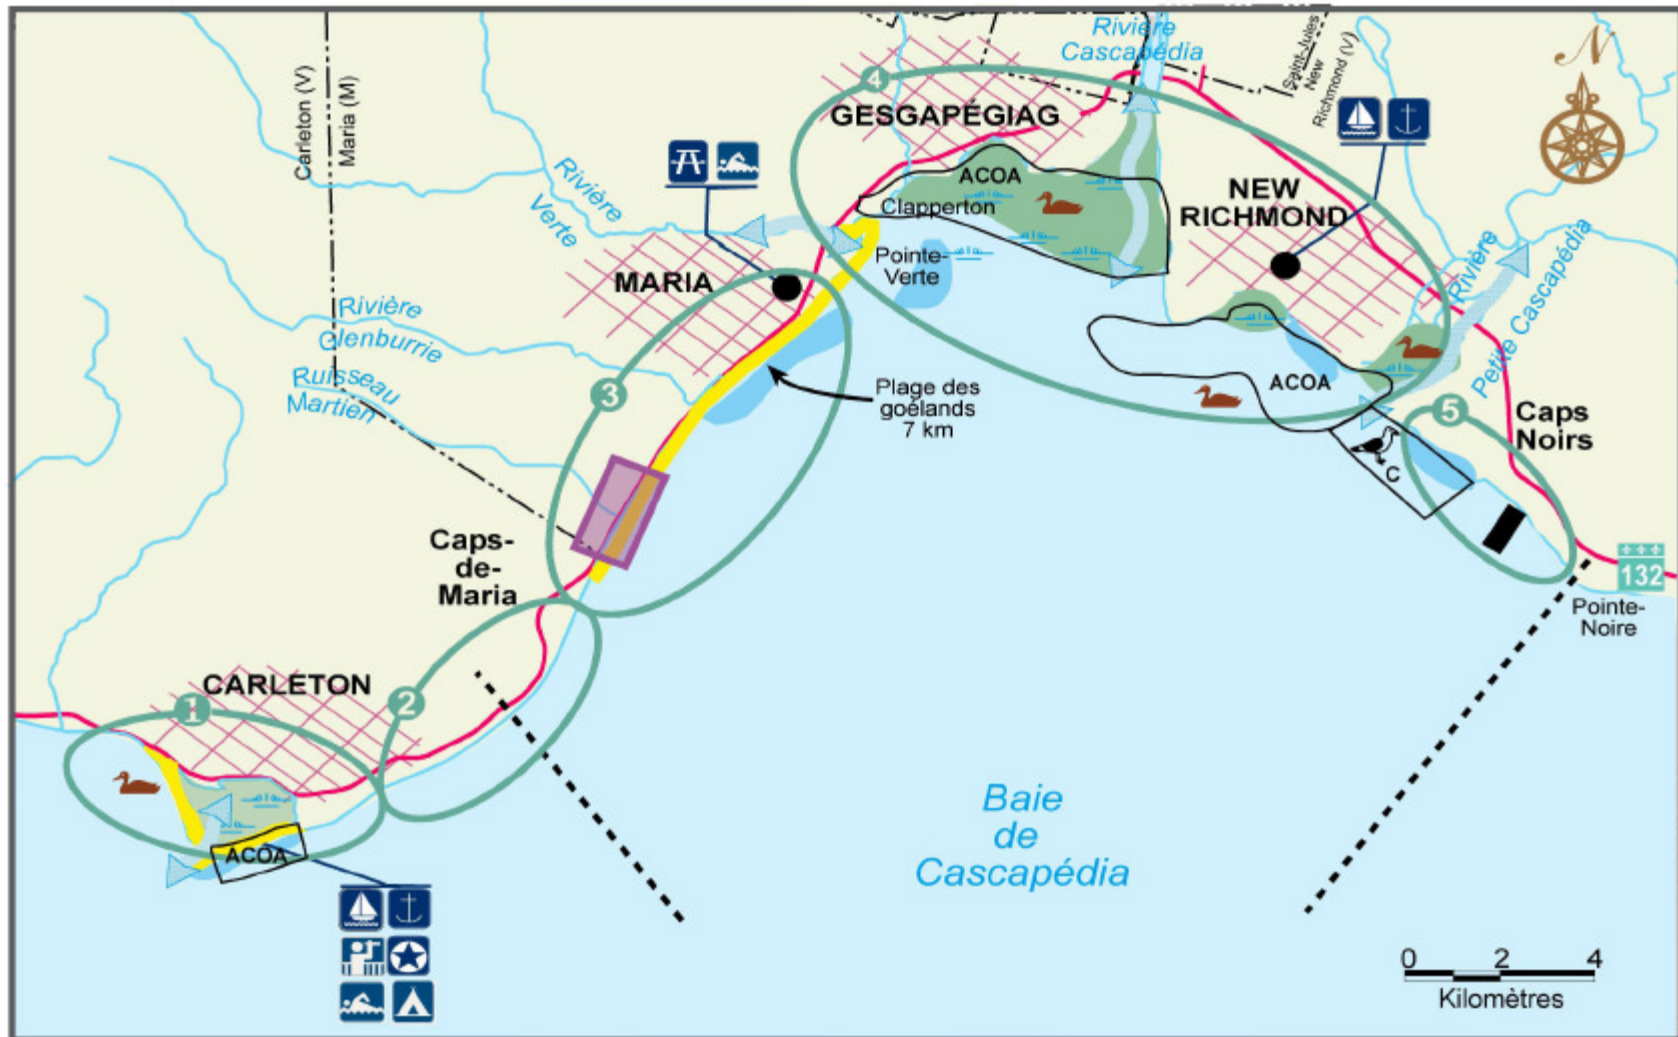
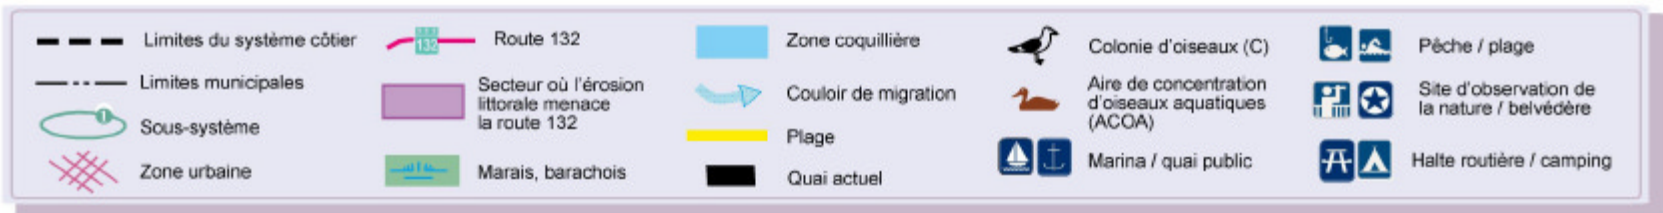
Figure 2: Inventaire du milieu naturel et humain

Sources :
 MPO. (1990)
 ARES. (1997)
 GAGNON (1997)

Les apports sédimentaires provenant des falaises sont essentiels à la survie des plages et des flèches. Les photographies aériennes démontre un lien de causalité entre la protection des falaises (**Figure 2**). Par ailleurs, les ouvrages intercepter complètement le transport sédimentaire, à la disparition des plages et à l'augmentation de la dégradation « domino », où un ouvrage de protection

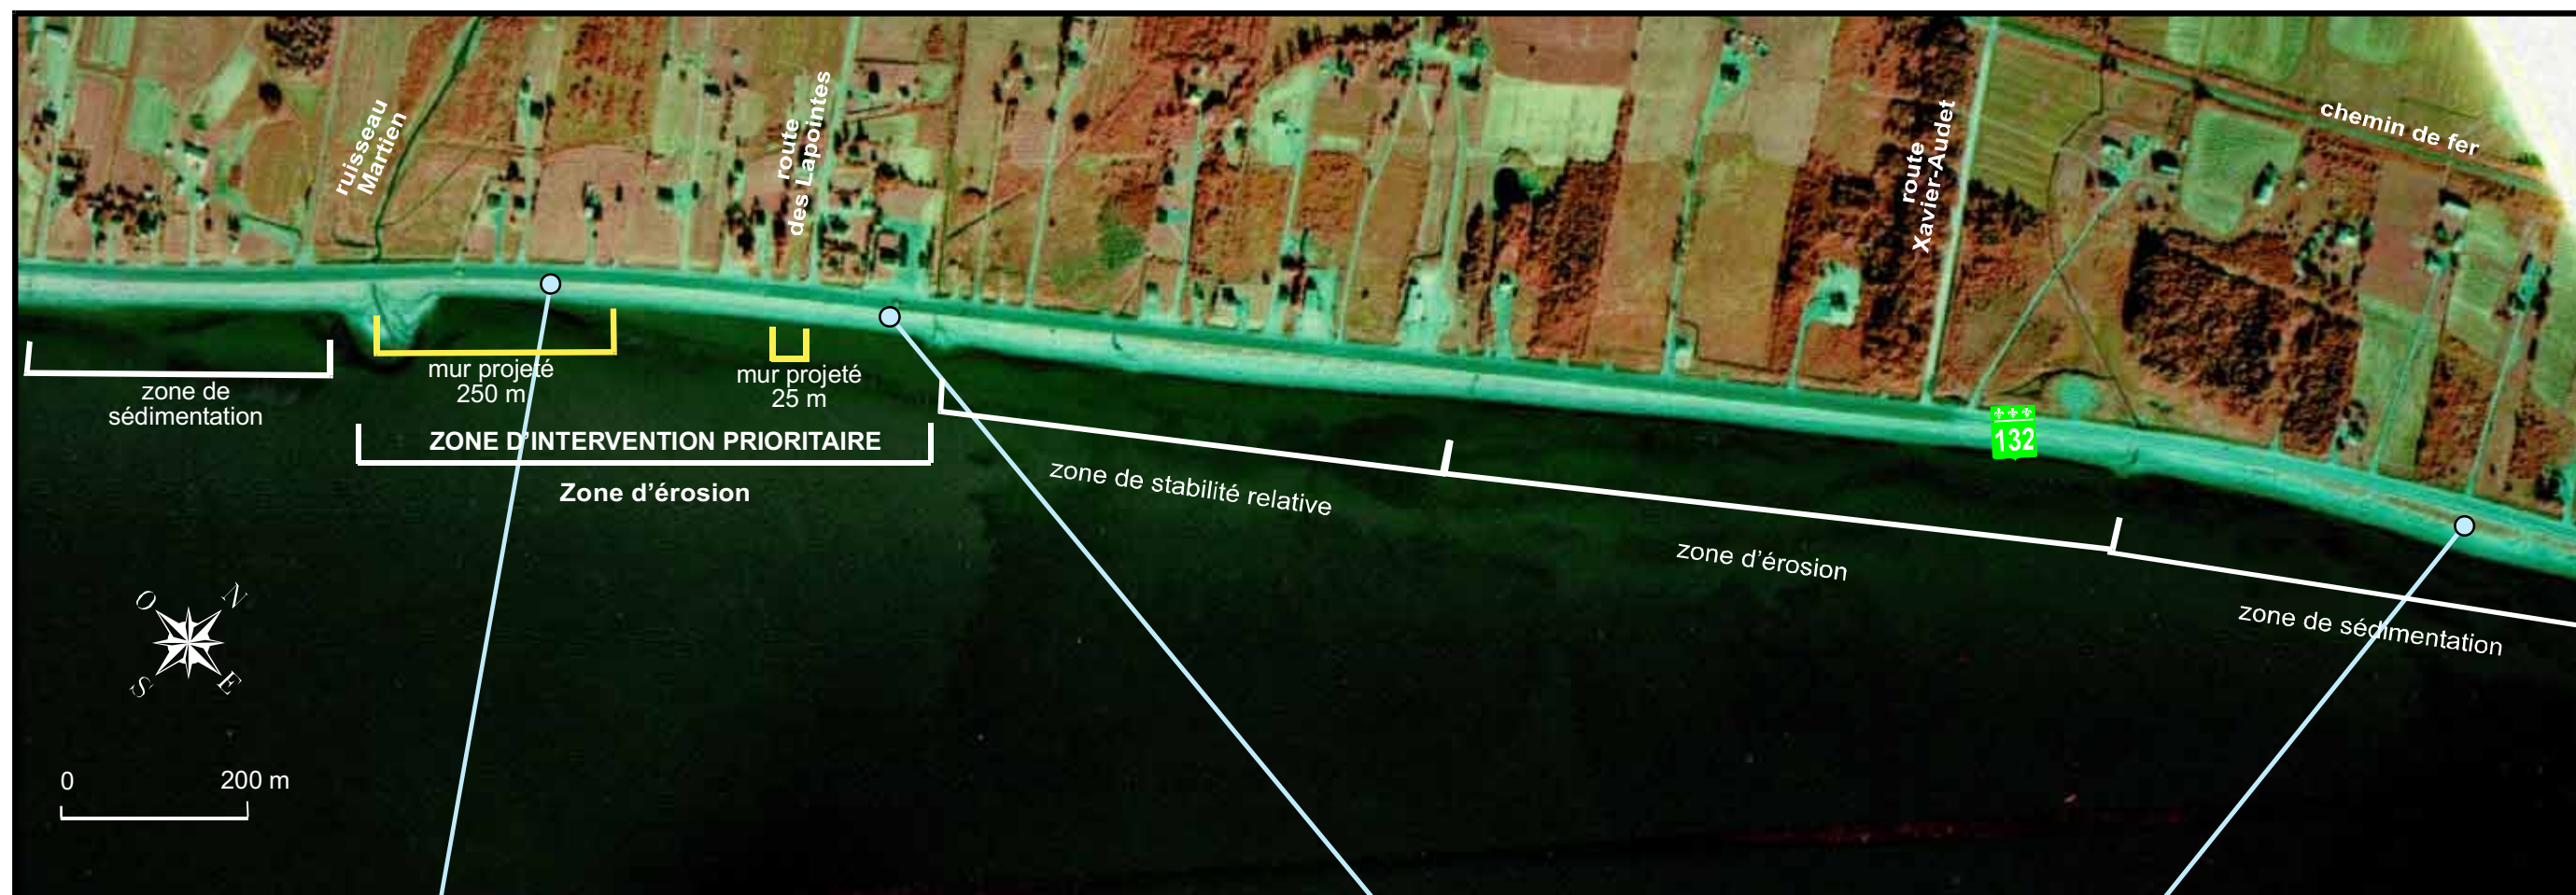
Figure 4: Dynamique sédimentaire et zone d'intervention prioritaire

Source : photo aérienne Q92116-8, 1:15 000

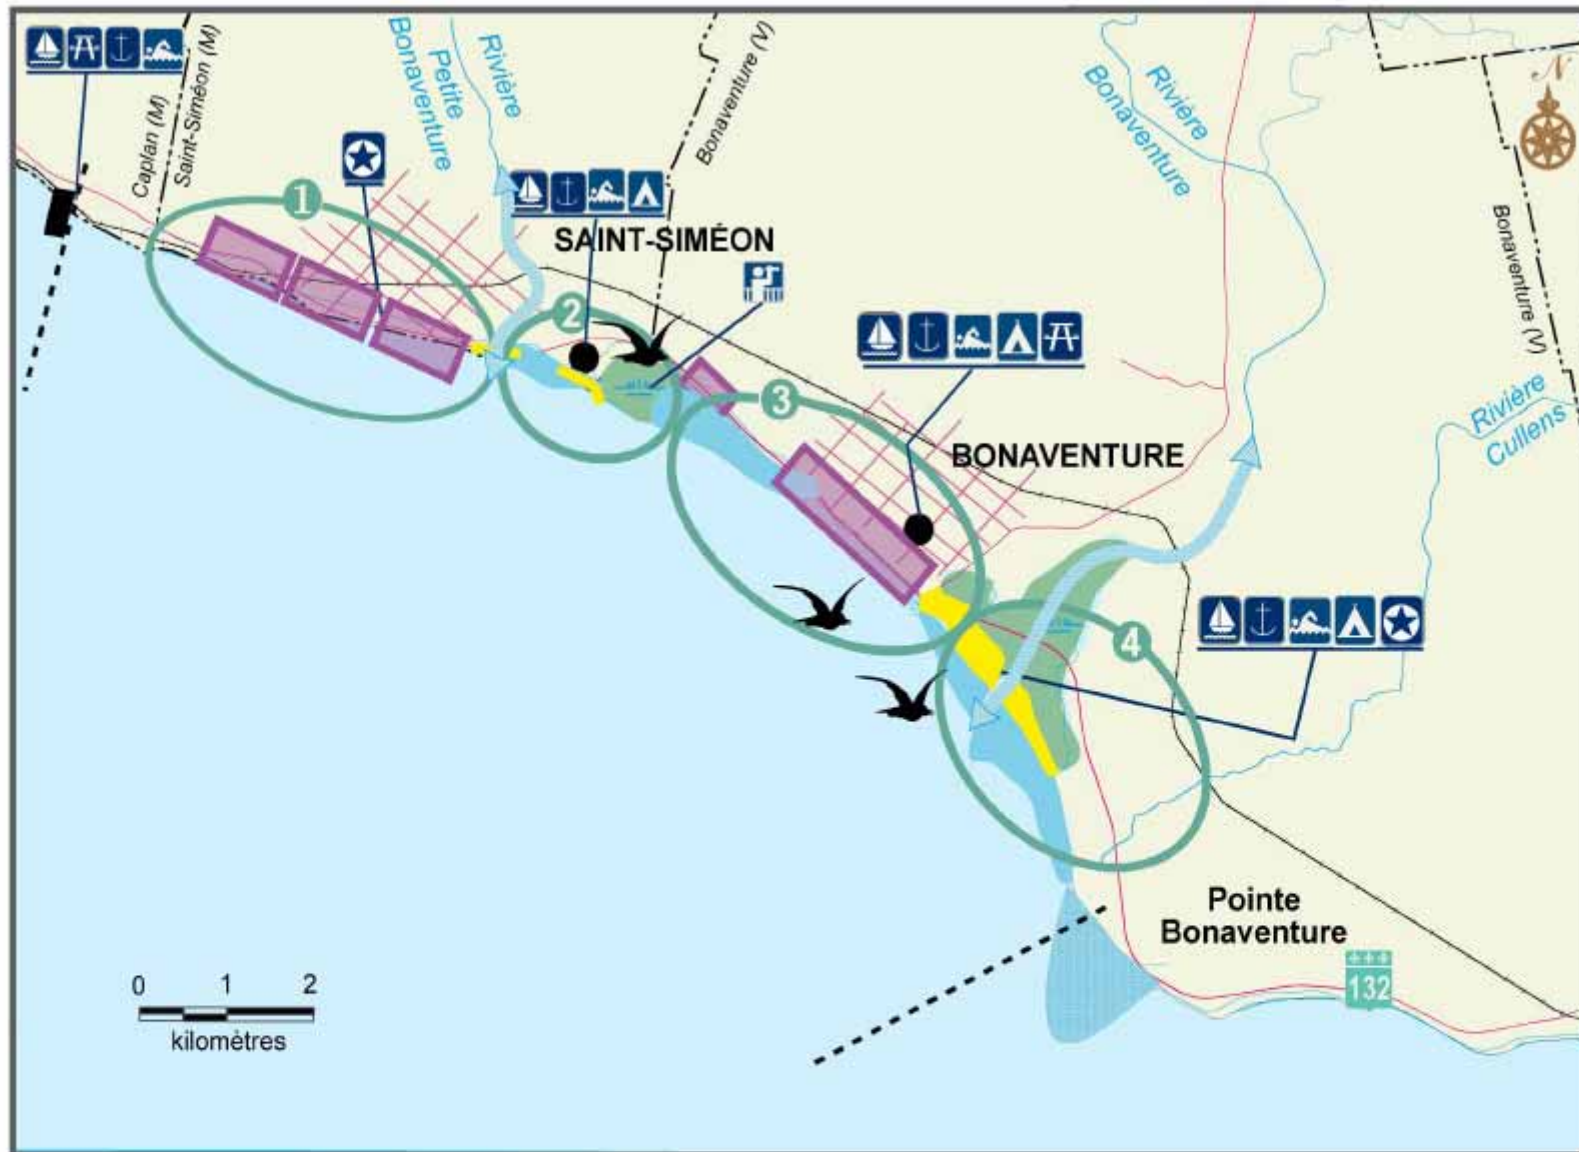
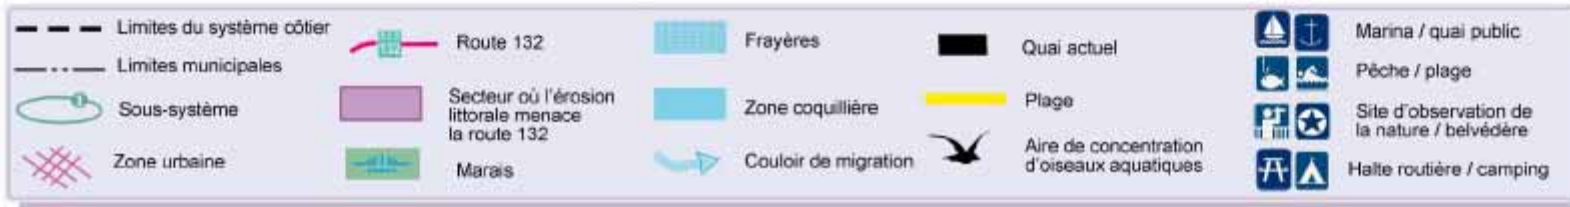
Figure 2: Inventaire du milieu naturel et humain

Sources : MPO. (1980)
 ARES (1997)
 GAGNON (1997)

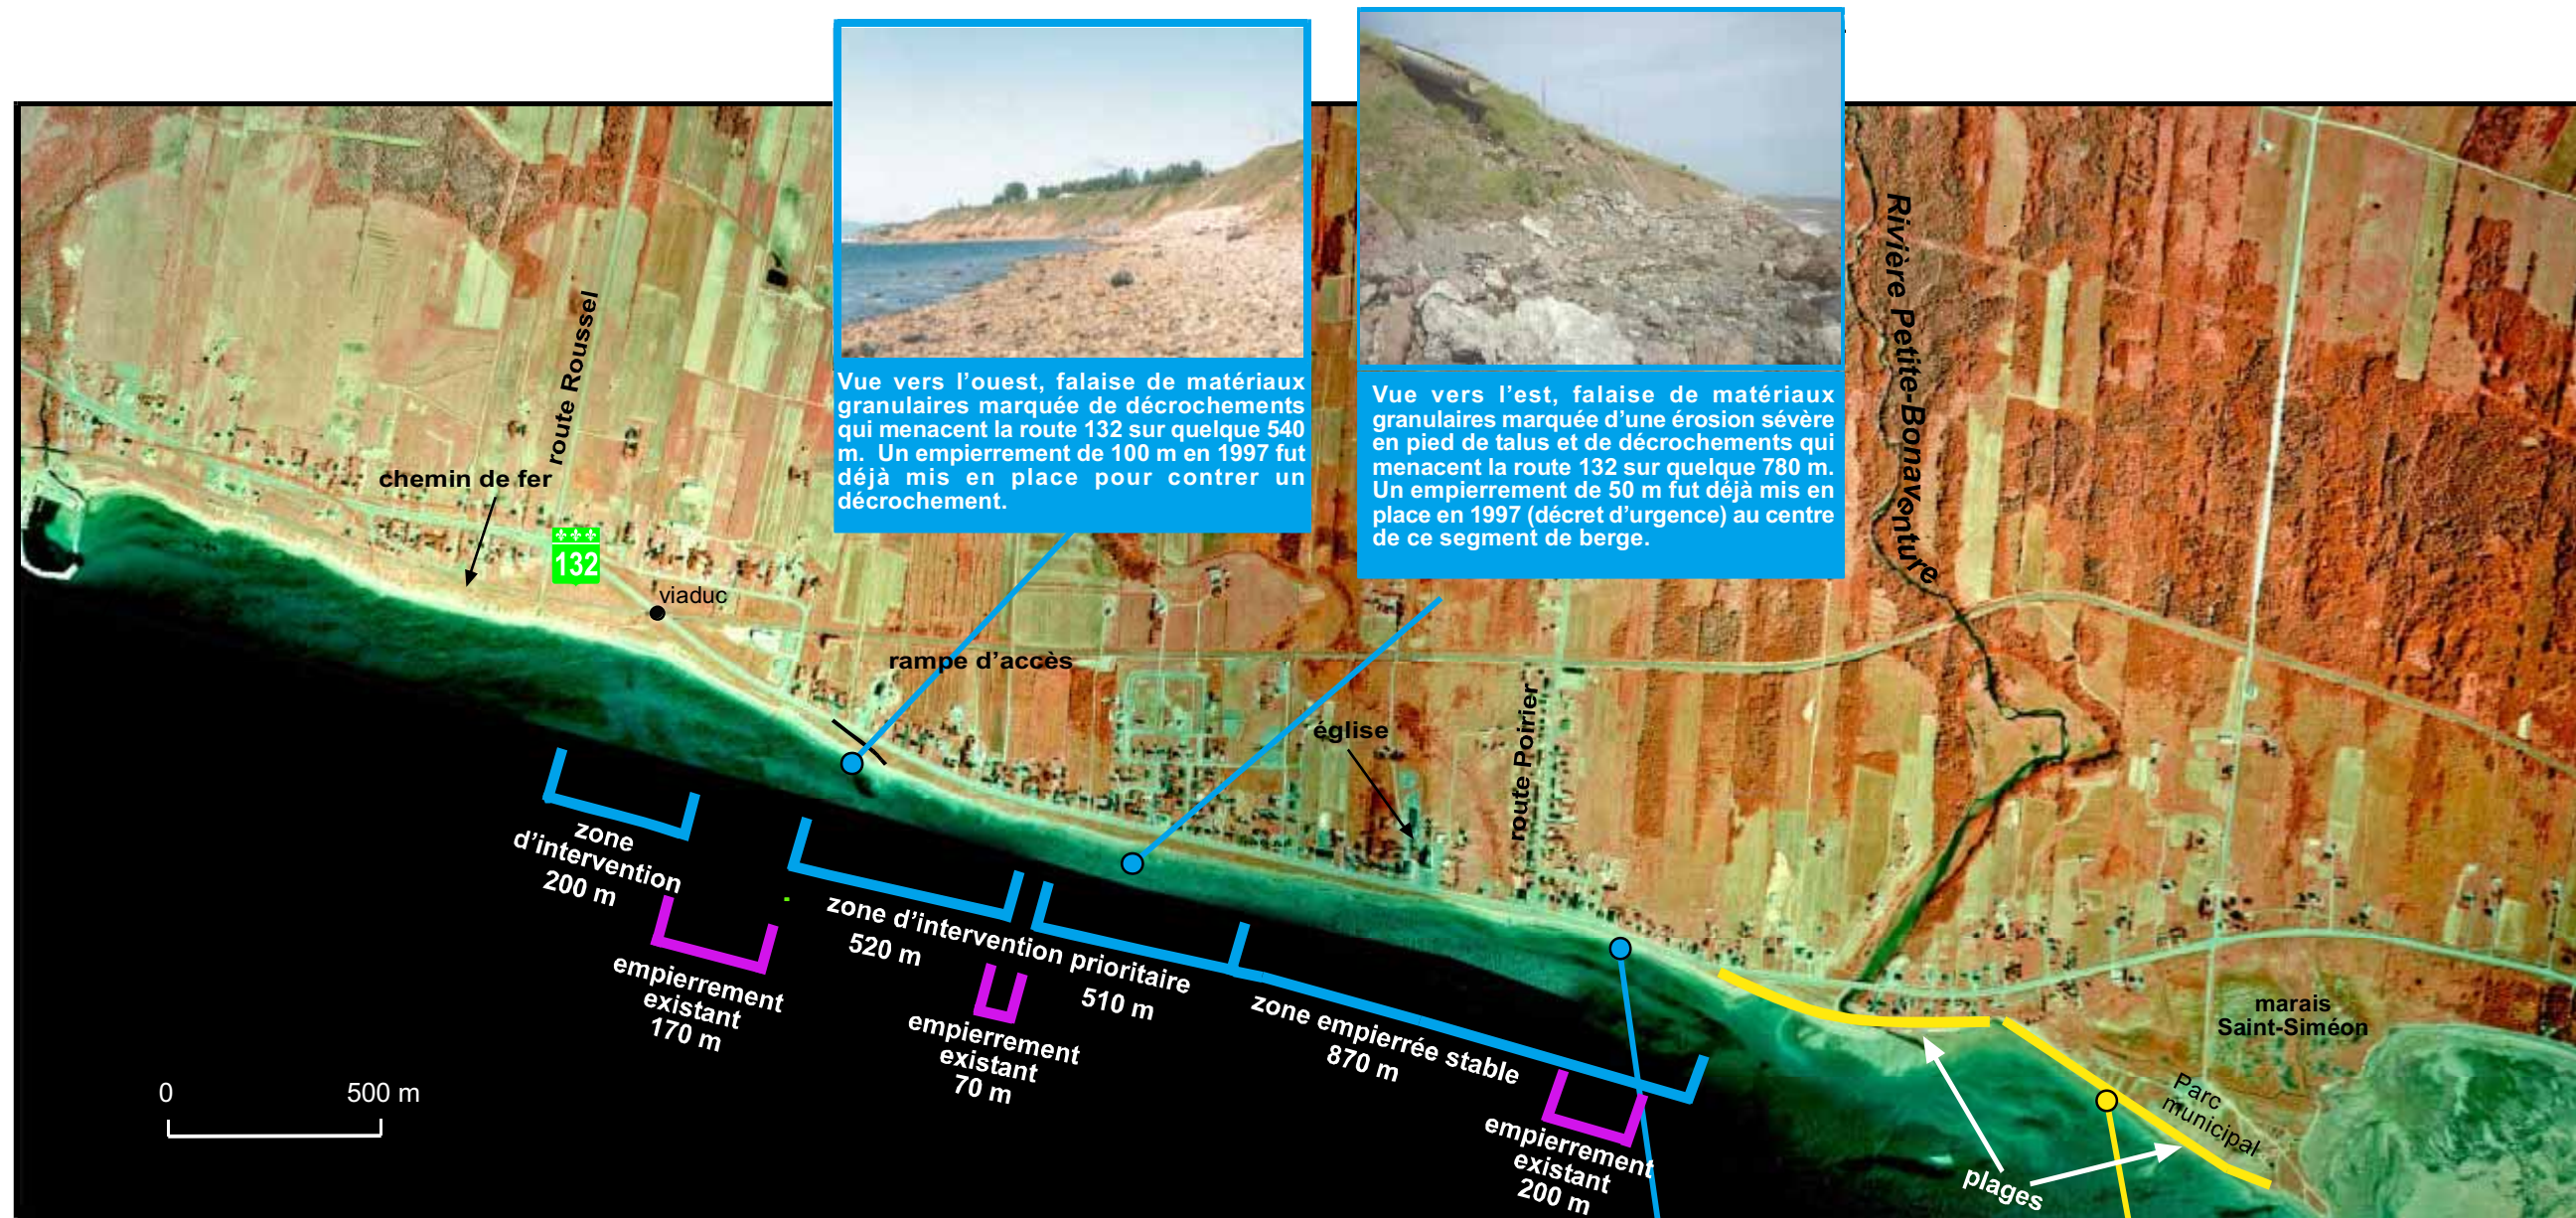
Figure 4: Zones d'intervention du secteur de Saint-Siméon

Source : photographies aériennes IR Q92116 nos 157 à 160, 1:15 000; sortie-terrain, MTQ, juin 2001.

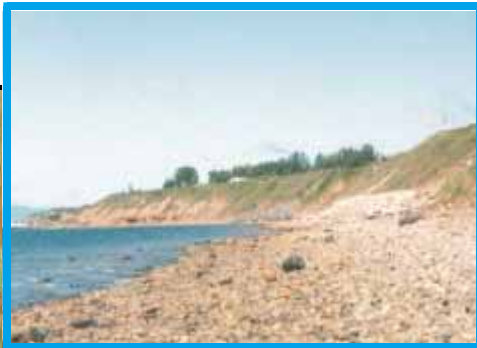
Vue vers l'ouest, falaise de matériaux granulaires marquée de décrochements qui menacent la route 132 sur quelque 540 m. Un empierrement de 100 m en 1997 fut déjà mis en place pour contrer un décrochement.

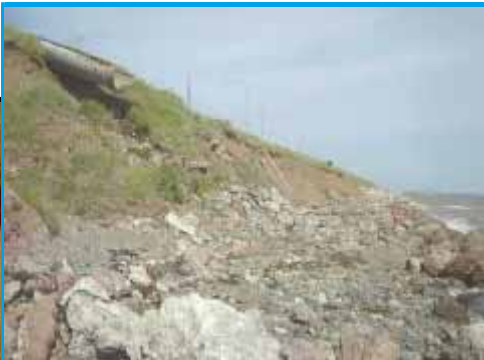
Vue vers l'est, falaise de matériaux granulaires marquée d'une érosion sévère en pied de talus et de décrochements qui menacent la route 132 sur quelque 780 m. Un empierrement de 50 m fut déjà mis en place en 1997 (décret d'urgence) au centre de ce segment de berge.

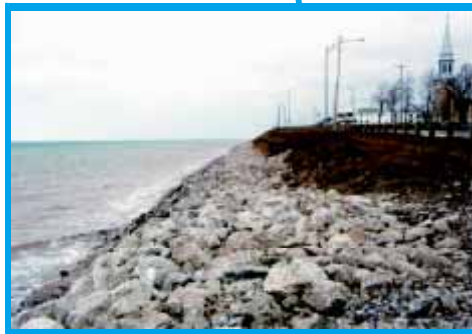
ZONE EMPIERRÉE STABLE

Vue vers l'ouest, falaise de matériaux granulaires protégée par un empierrement sur une distance de près de 870 m dont un secteur de 570 m réalisé sous décret d'urgence en 1997.

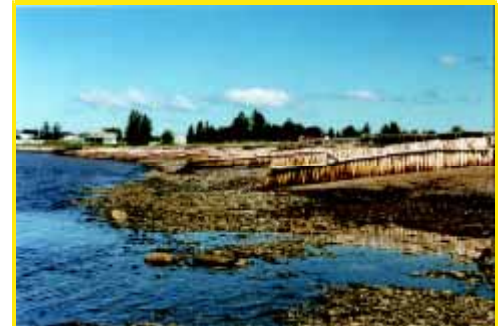
ZONES DE PLAGES

Vue vers l'ouest, plages de 500 m et flèche littorale de 1 km constituant des zones d'accumulation des matériaux de débris provenant des falaises en érosion. Le déficit sédimentaire occasionné par les ouvrages de protection pourrait expliquer l'érosion de plus de 400 m de plage où la mise en place d'épis et de murs n'arrive pas à contrer le phénomène.
