<b>SNC • LAVALIN</b>	<b>Analyse de stabilité</b>	Maskinongé – Stabilité des berges	Projet: 501408
		Figure: 12

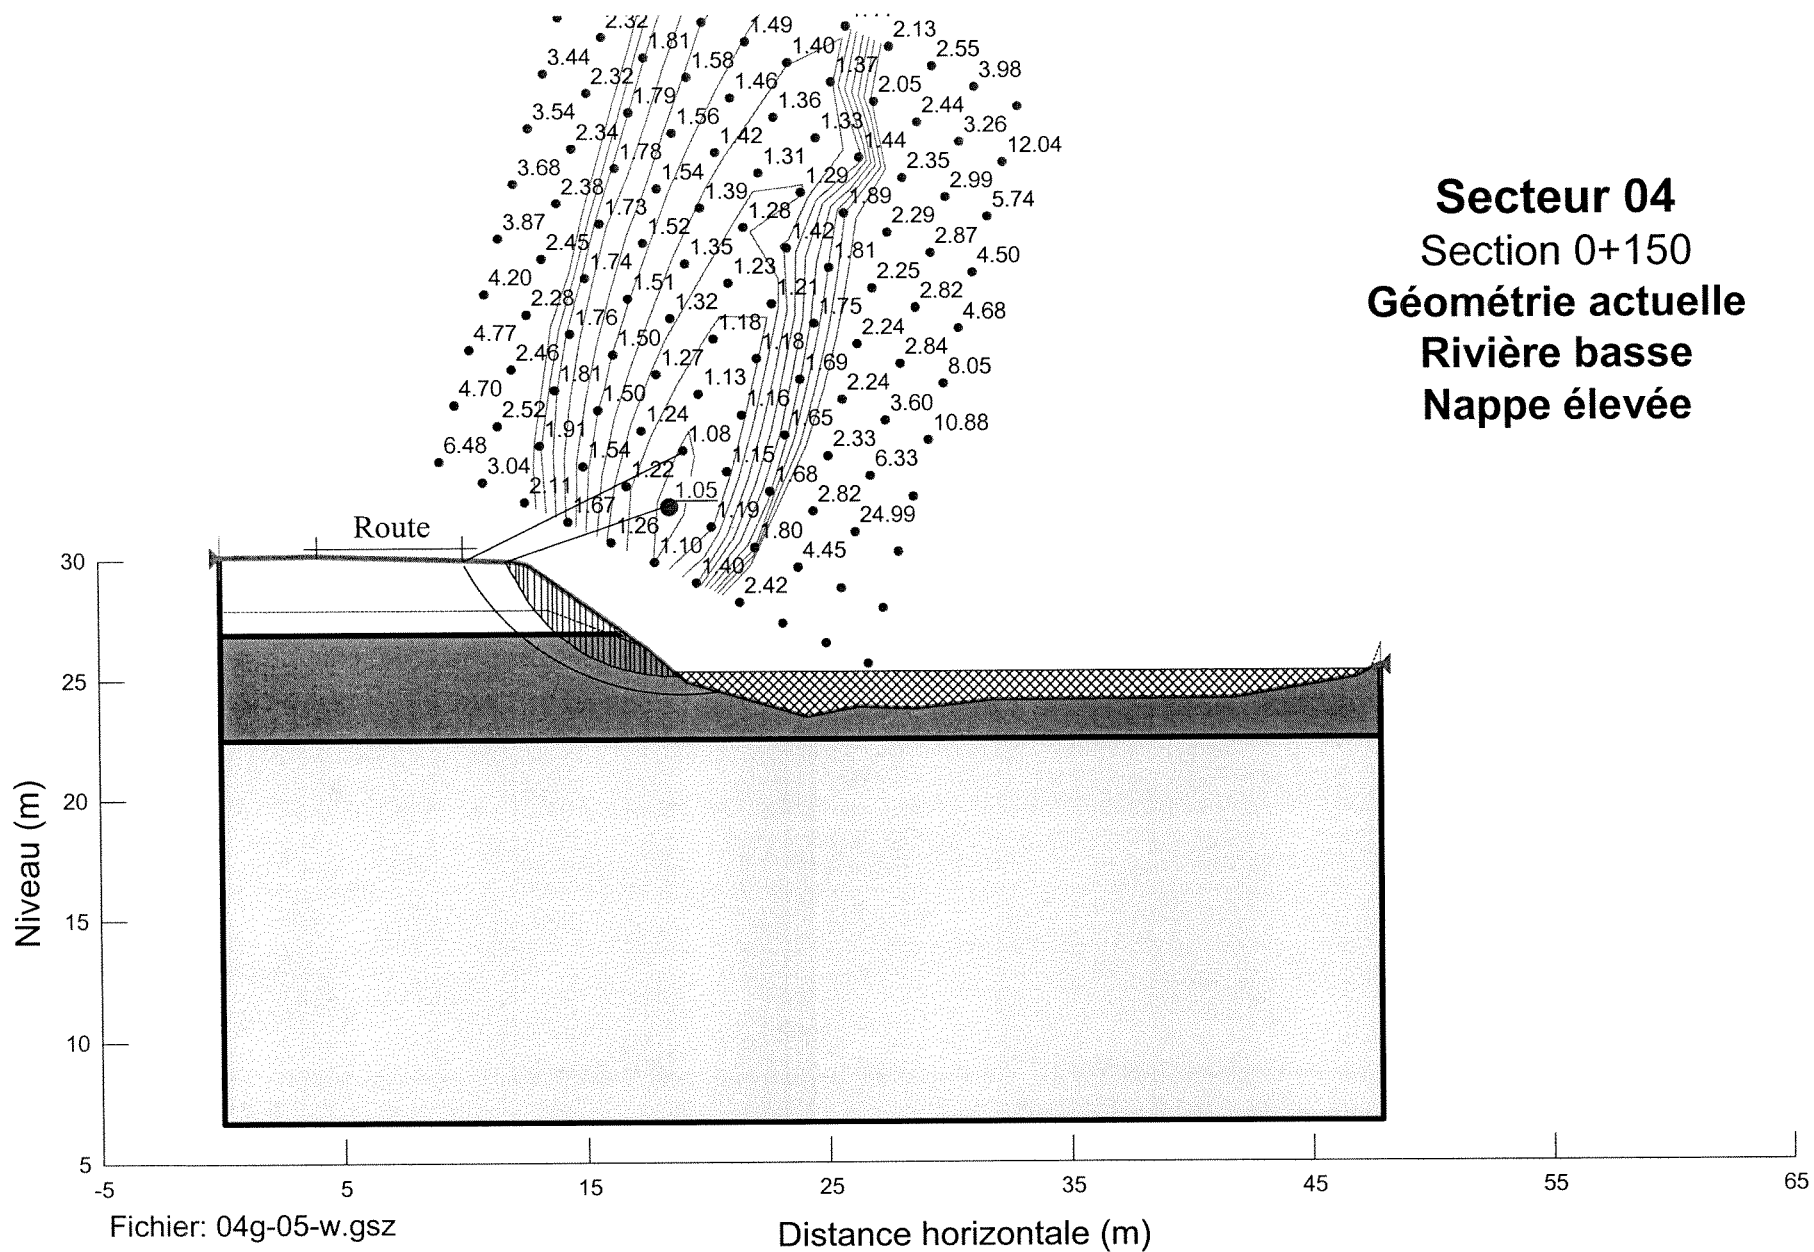
<b>SNC • LAVALIN</b>	<b>Analyse de stabilité</b>	Maskinongé – Stabilité des berges	Projet: 501408
		Figure: 13

**Secteur 04**  
**Section 0+150**  
**Géométrie actuelle**  
**Rivière basse**  
**Nappe élevée**

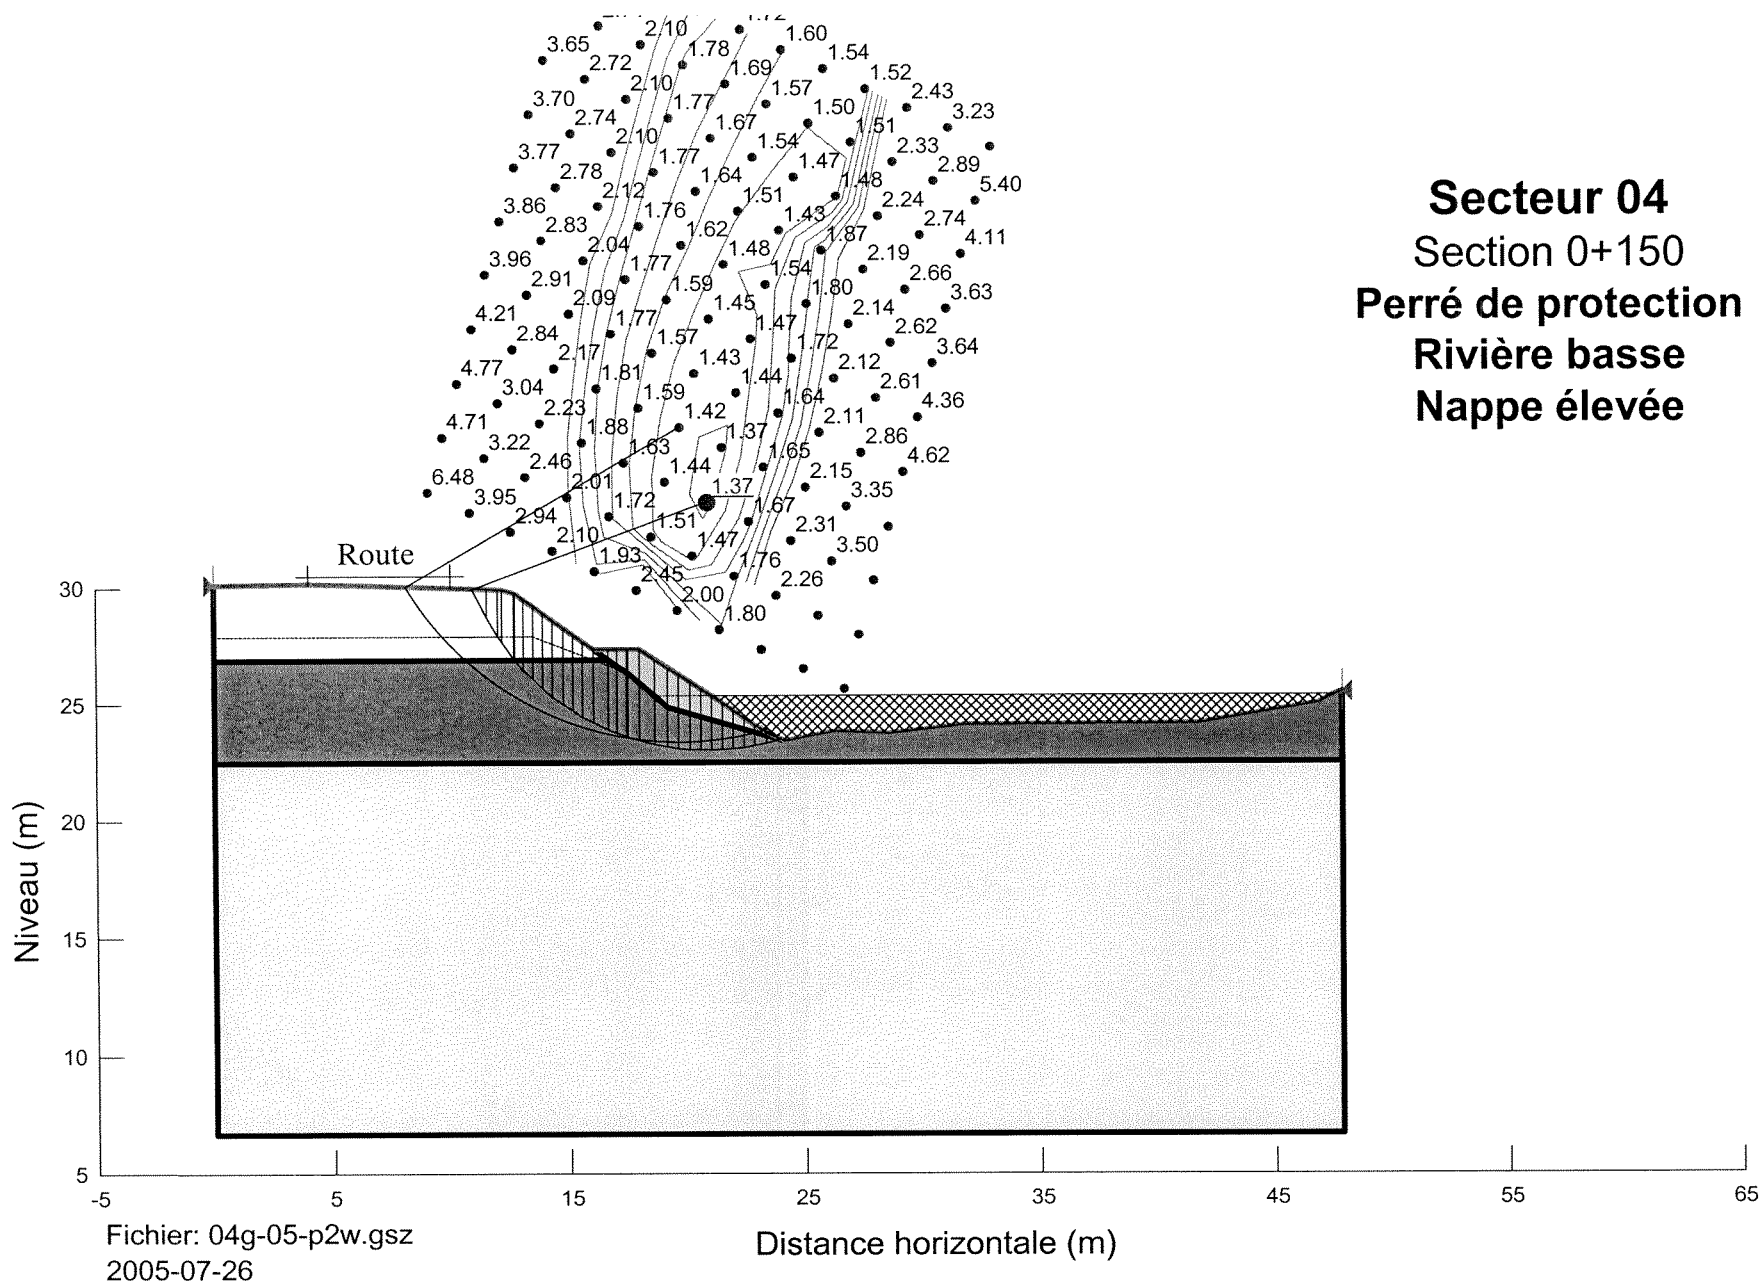
<b>SNC • LAVALIN</b>	<b>Analyse de stabilité</b>	Maskinongé – Stabilité des berges	Projet: 501408
		Figure: 14

**Secteur 04**  
**Section 0+150**  
**Perré de protection**  
**Rivière basse**  
**Nappe élevée**

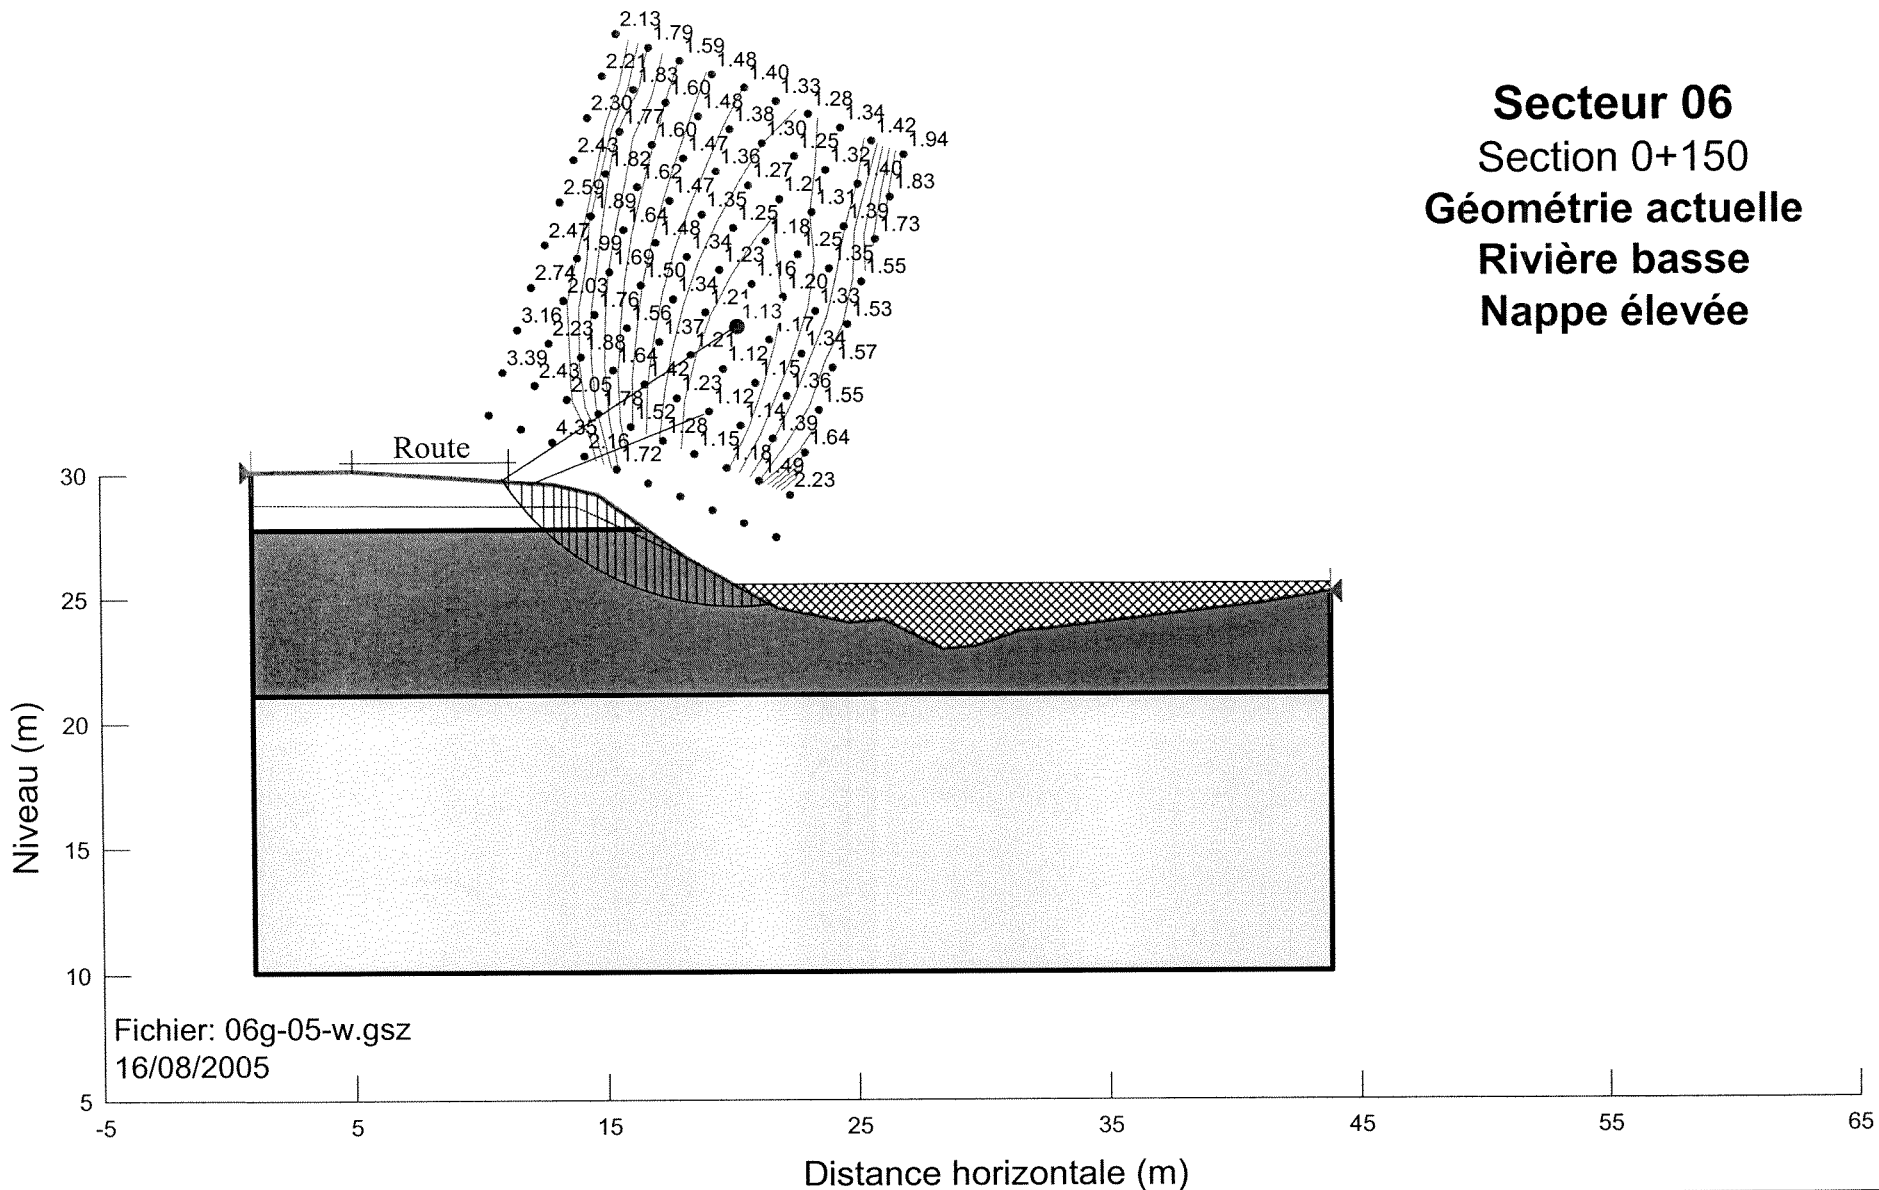
<b>SNC • LAVALIN</b>	<b>Analyse de stabilité</b>	Maskinongé – Stabilité des berges	Projet: 501408
		Figure: 17

**Secteur 06**  
**Section 0+150**  
**Géométrie actuelle**  
**Rivière basse**  
**Nappe élevée**

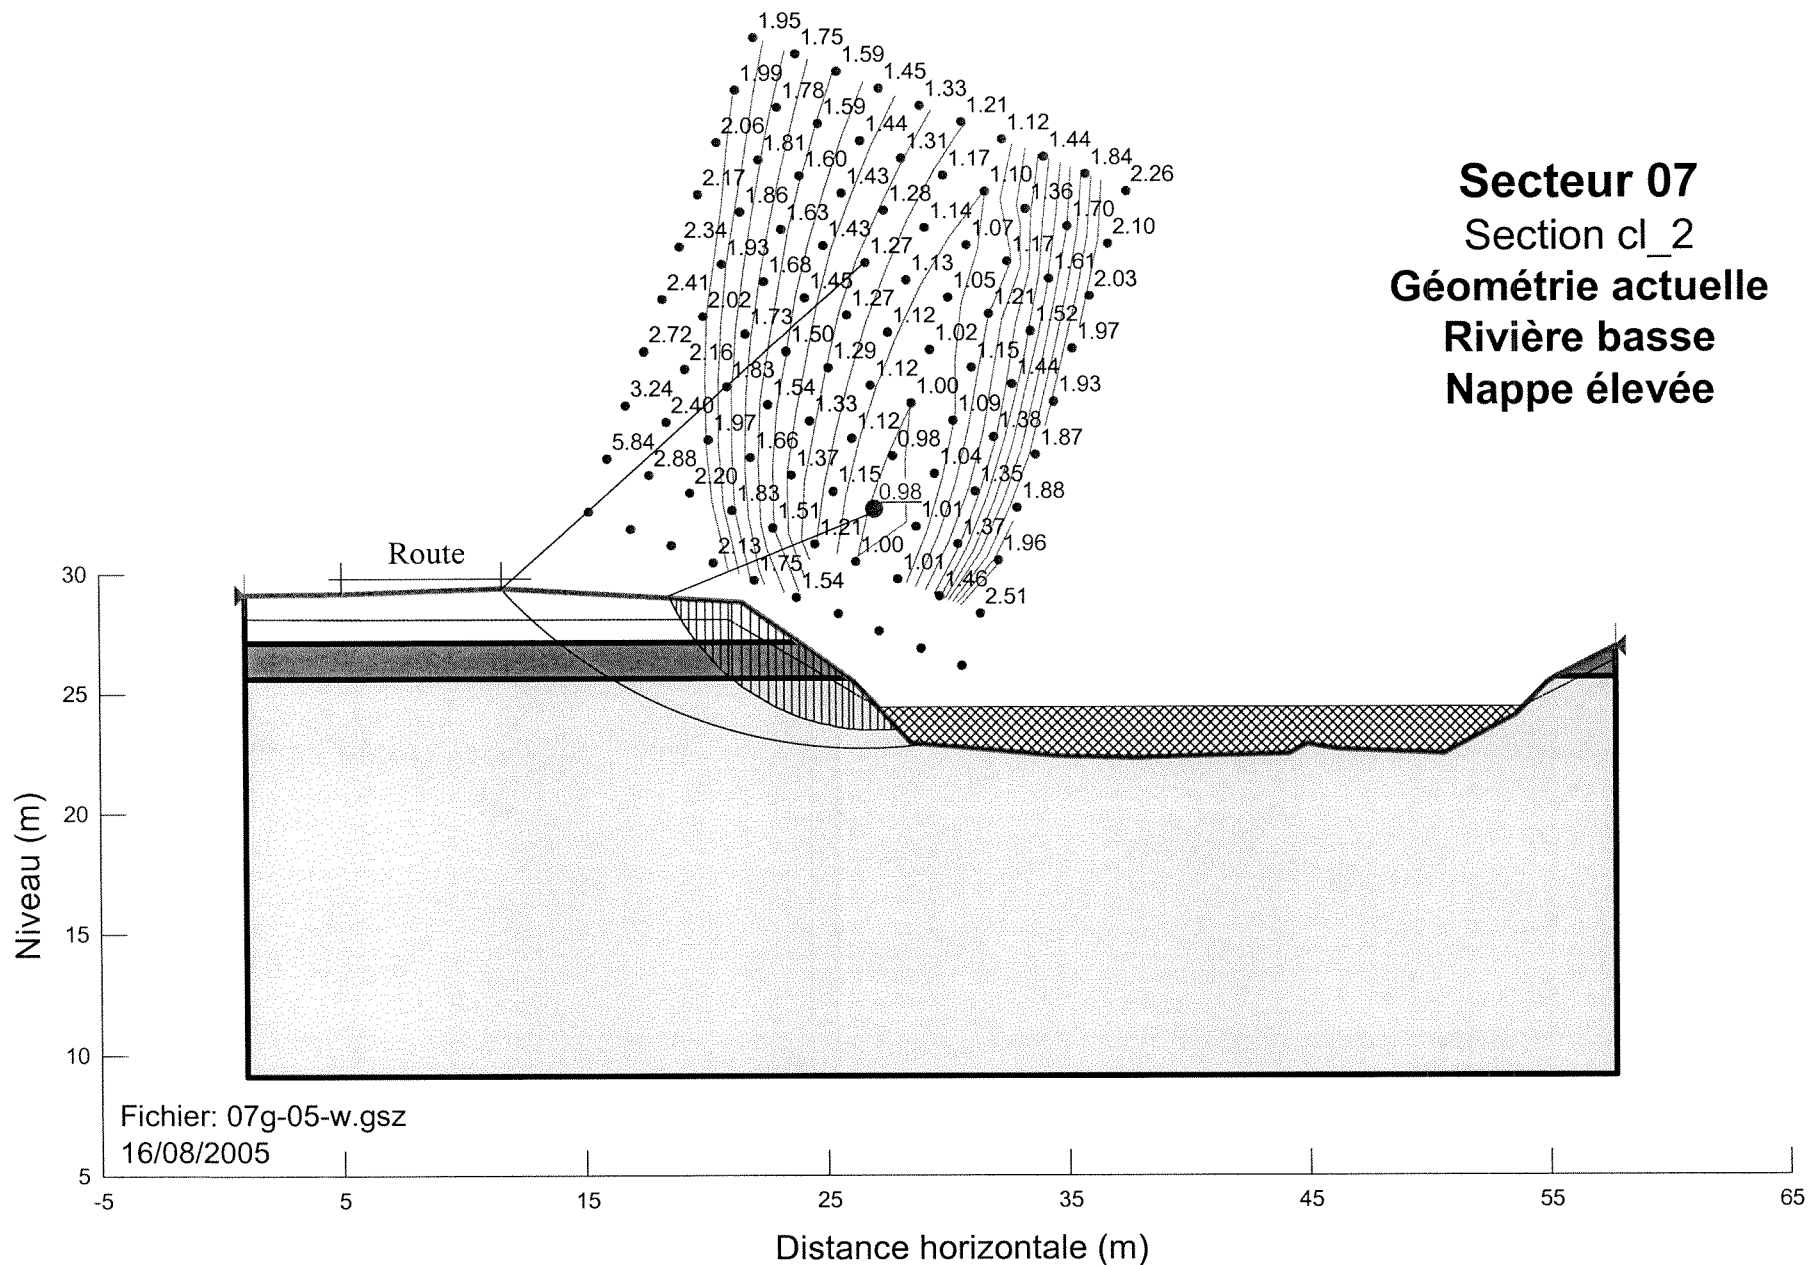
<b>SNC • LAVALIN</b>	<b>Analyse de stabilité</b>	Maskinongé – Stabilité des berges	Projet: 501408
			Figure: 19

**Secteur 07**  
**Section cl\_2**  
**Géométrie actuelle**  
**Rivière basse**  
**Nappe élevée**

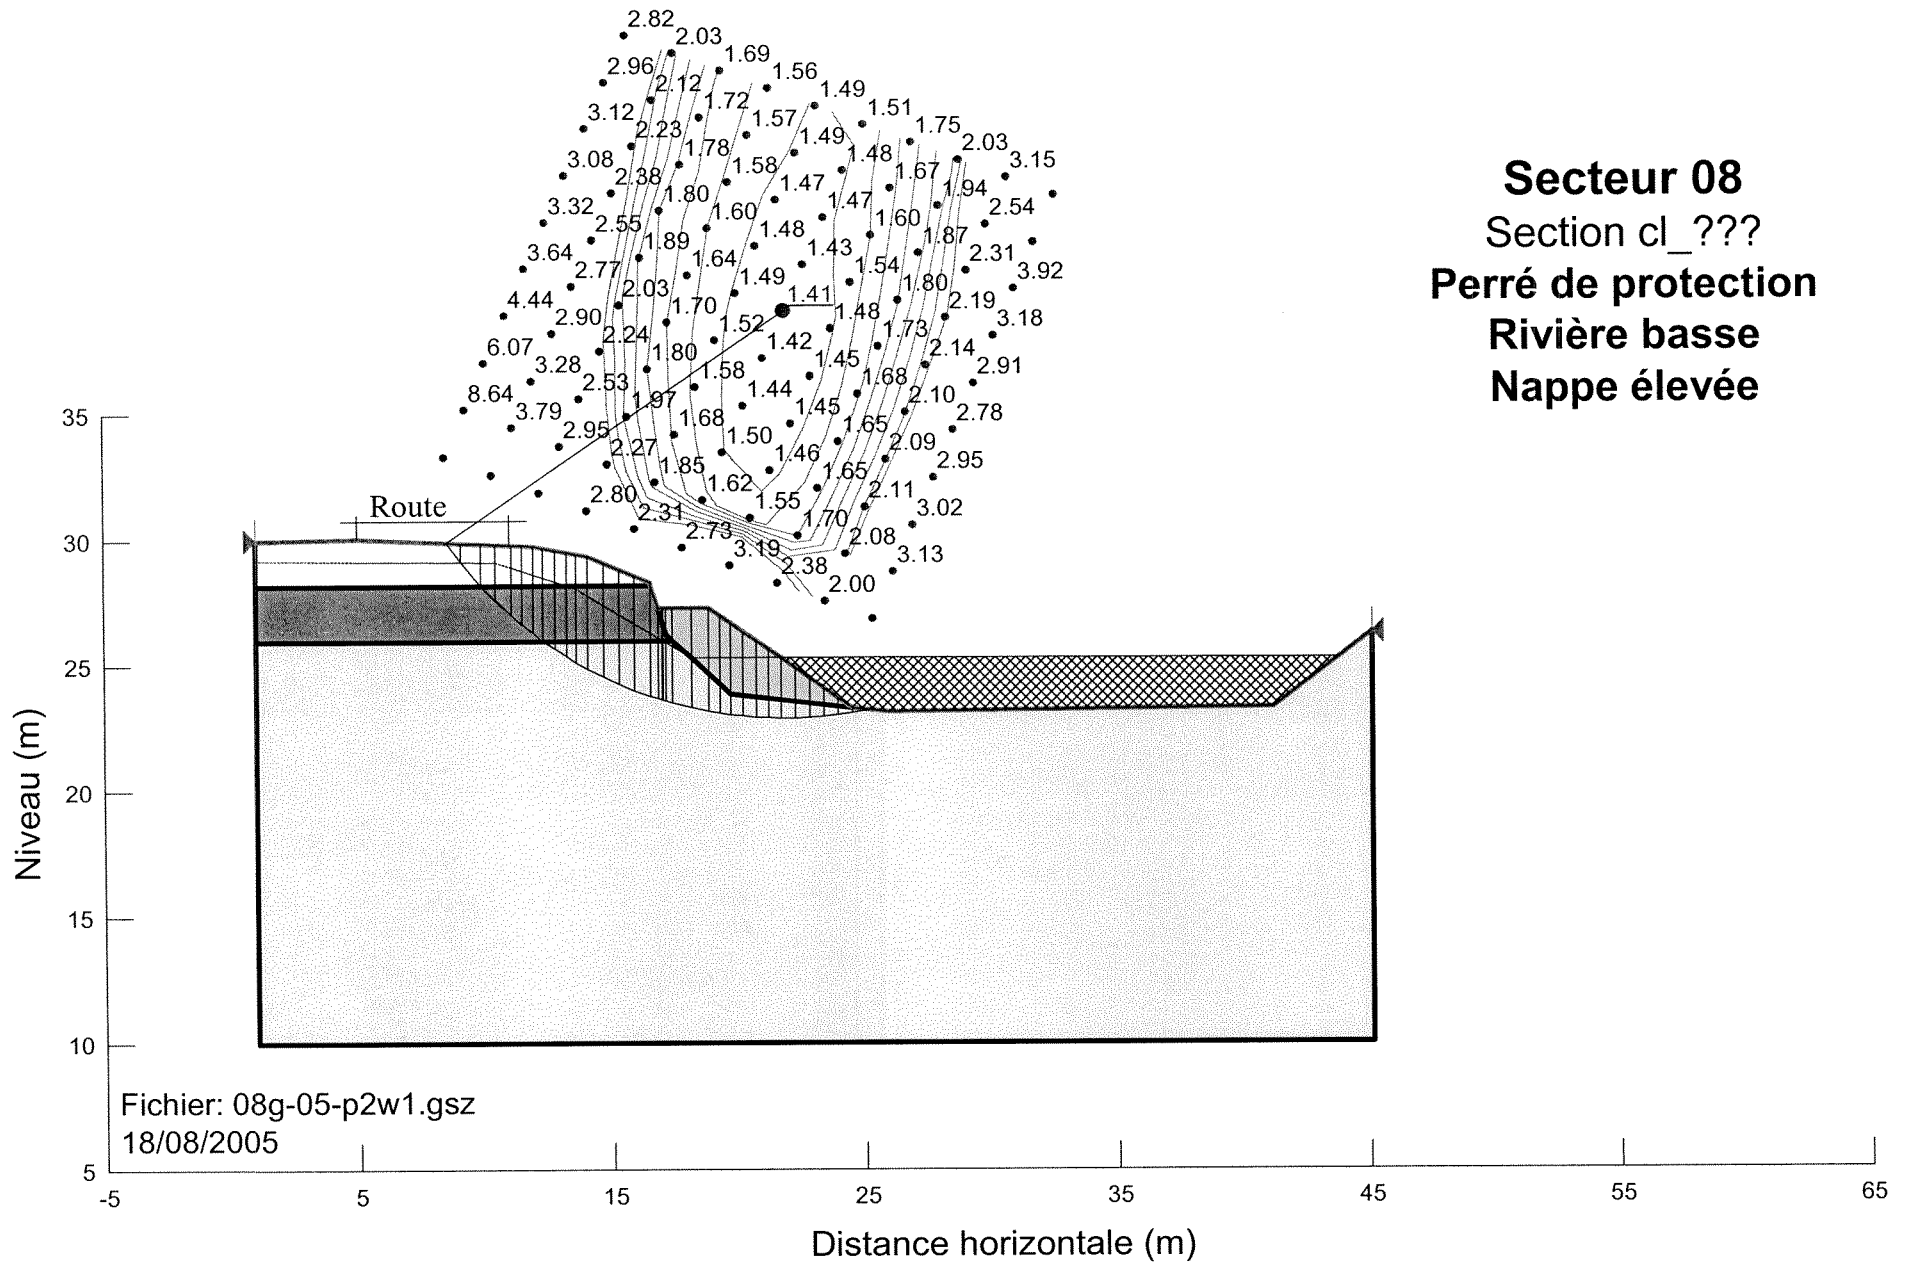
<b>SNC • LAVALIN</b>	<b>Analyse de stabilité</b>	Maskinongé – Stabilité des berges	Projet: 501408
			Figure: 23

**Secteur 08**  
 Section cl\_???  
 Perré de protection  
 Rivière basse  
 Nappe élevée
