**Stabilisation des berges en bordure de routes à
l'Isle-aux-Coudres
Étude d'impact sur l'environnement**

Réponses aux questions du ministère du
Développement durable, de l'Environnement et
des Parcs

Décembre 2010

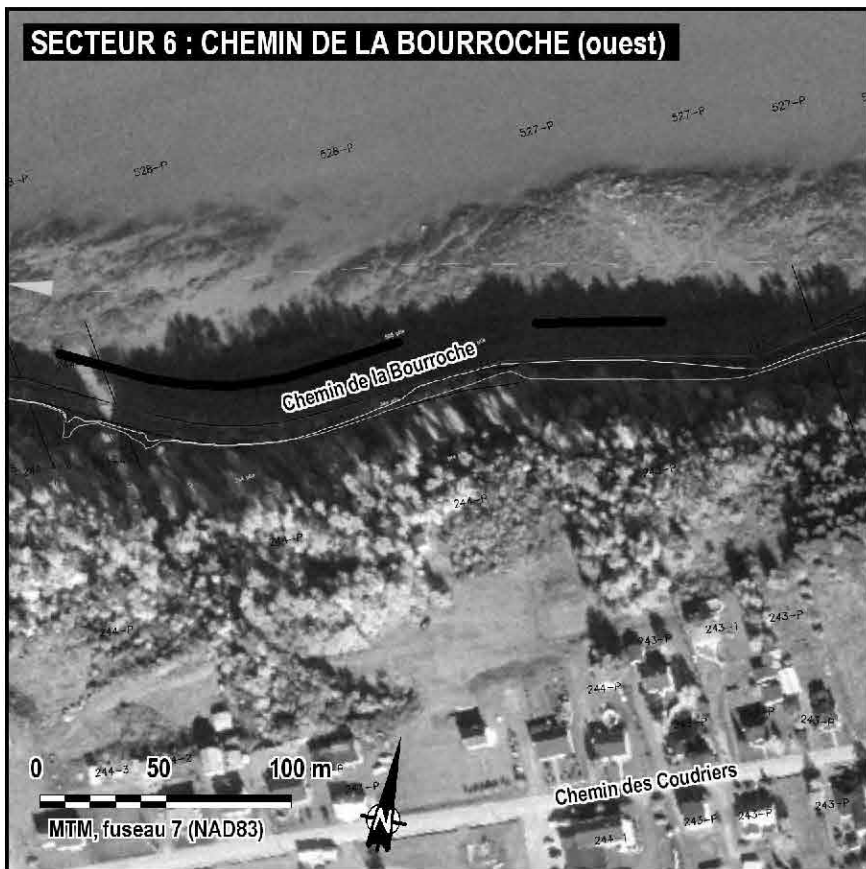
Figure 1

Segments de côte nécessitant des travaux connexes au projet

Les seuls projets connexes qui sont susceptibles d'influencer la conception ou les impacts du projet ont trait aux rehaussements de la surface de roulement de certaines routes prévus et identifiés au 'Plan de gestion pour les rives, le littoral et les plaines inondables de L'Isle-aux-Coudres'¹, par la municipalité de l'Isle-aux-Coudres afin d'immuniser certains tronçons de route des risques d'inondation (voir la localisation des sections de route visées à la figure 1).

Par ailleurs, 5 sections du Chemin des Coudriers sont également identifiées comme nécessitant un rehaussement (figure 1). Elles sont situées à l'intérieur du secteur 5 visé par l'étude d'impact. La longueur totale des segments visés est d'environ 620 m.

Le tableau suivant présente les chaînages associés à ces enrochements d'urgence, tandis que la figure 1 illustre ces secteurs.

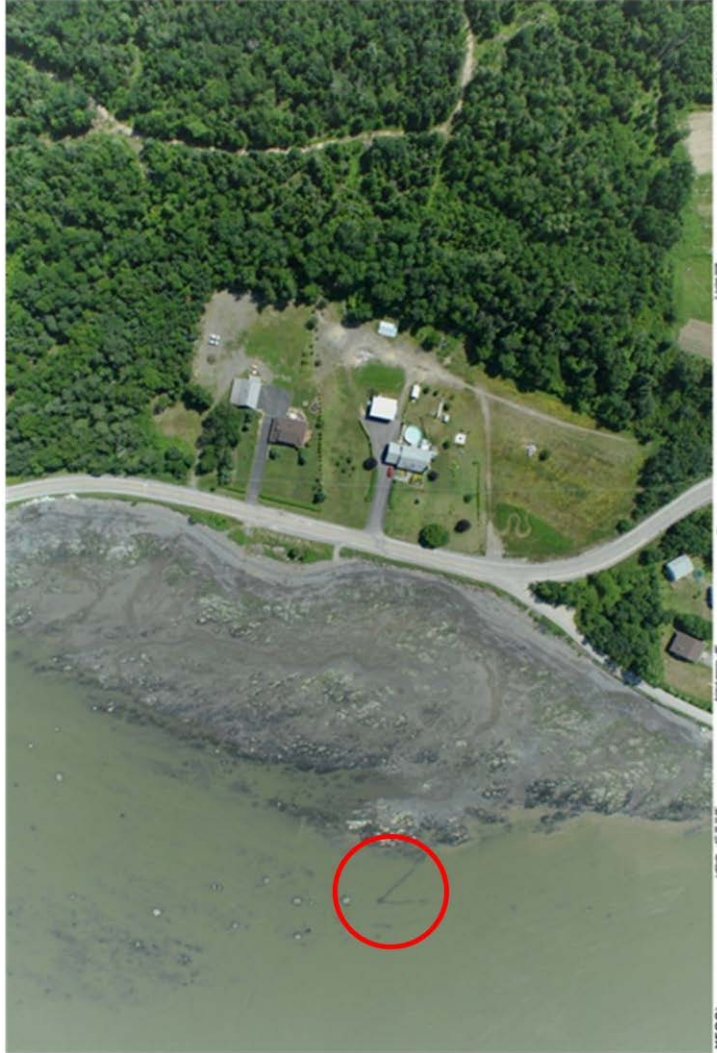
Photo 1 **Emplacement de l'engin de pêche fixe situé sur le lot 512 (source : répertoire d'images Xeos de juillet 2008 du MTQ). Elle permet de constater la distance importante (environ 340 m) entre le secteur visé par les travaux et l'engin de pêche**

Comme les travaux seront réalisés tard à l'automne ou tôt au printemps, ils seront réalisés à l'extérieur de la période de pêche commerciale intensive (mai à septembre). Ils pourraient tout de même être concomitants avec certaines activités de pêche à la trappe (avril et novembre) et à la seine (novembre et décembre). Toutefois, comme ils seront réalisés à marée basse, sur la partie supérieure du littoral et que les engins de pêche fixes sont situés dans sa partie inférieure (voir photo 1), le projet n'occasionnera aucun impact sur la pêche commerciale.

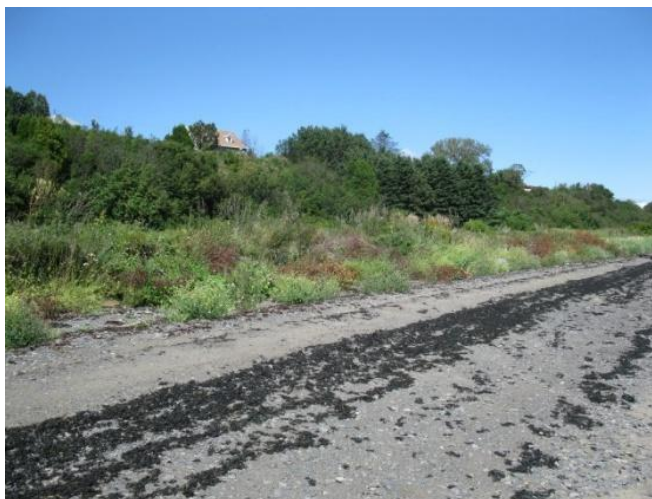
Photo 2 Segment stable, secteur du chemin des Coudriers (août 2009)

des zones en érosion, où la ligne de rivage correspond souvent au pied de la microfalaise ou encore au pied d'un enrochement. Dans les segments stables, le talus de la route est végétalisé et n'est pas soumis à l'érosion (photo 2).

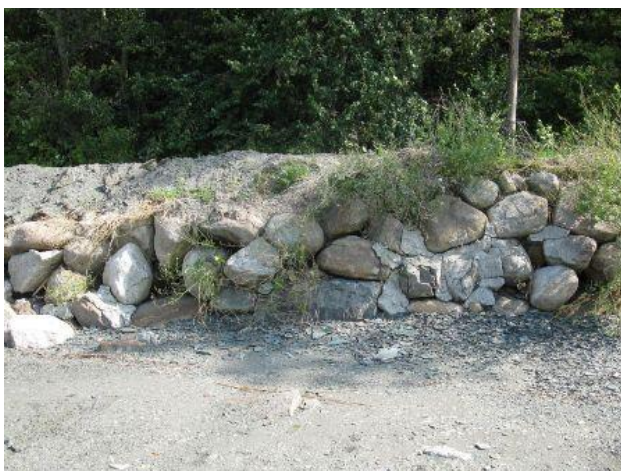
Photo 3 Ajout de matériel sur le chemin des Prairies au-dessus d'un enrochement déficient et étouffement de la végétation terrestre.

Il faut considérer que l'ajout substantiel de matériel n'a été observé que dans le chemin des Prairies, qui n'est pas pavé. Les commentaires qui suivent prévalent donc pour ce secteur. Il est vrai que l'ajout de matériel peut contribuer de façon ponctuelle au volume de matériel de haut de plage. Toutefois, cet ajout ne peut jouer de rôle significatif à l'échelle de toute une plage puisque les volumes sont trop faibles; en ce sens, il convient de nuancer les propos qui sont tenus à la page 74. Conséquemment, on peut plutôt affirmer que l'entretien de la route par ajout de matériel granulaire ne cause pas de préjudice à la morphologie des plages adjacentes (abaissement de la plage), mais que cela ne leur confère pas pour autant un avantage notable au plan du bilan sédimentaire. Notons au passage que l'ajout de matériel se fait dans un secteur qui inclut des segments de côte déjà stabilisés, mais de façon déficiente (photo 3).

Par contre, au plan de la végétation terrestre, on a observé que l'ajout de matériel pouvait occasionner un étouffement de la végétation riveraine et de talus (ce qui peut à moyen terme affaiblir le talus). Du côté de l'habitat du poisson, notons que le matériel granulaire ne comporte pas tout à fait les mêmes caractéristiques (taille, nature, émoussé) que le substrat naturel des plages et en cela, l'arrêt de cette pratique diminuerait l'introduction par lessivage de sédiments non naturels dans le milieu. À notre avis, l'arrêt de cette pratique et le remplacement des ouvrages existants par de nouveaux enrochements n'entraînera pas d'impact négatif sur l'habitat du poisson et pourra en fait représenter un léger avantage.
