Réponses aux questions (DQ18, n° 30)

Question 30

Réponse d'Hydro-Québec

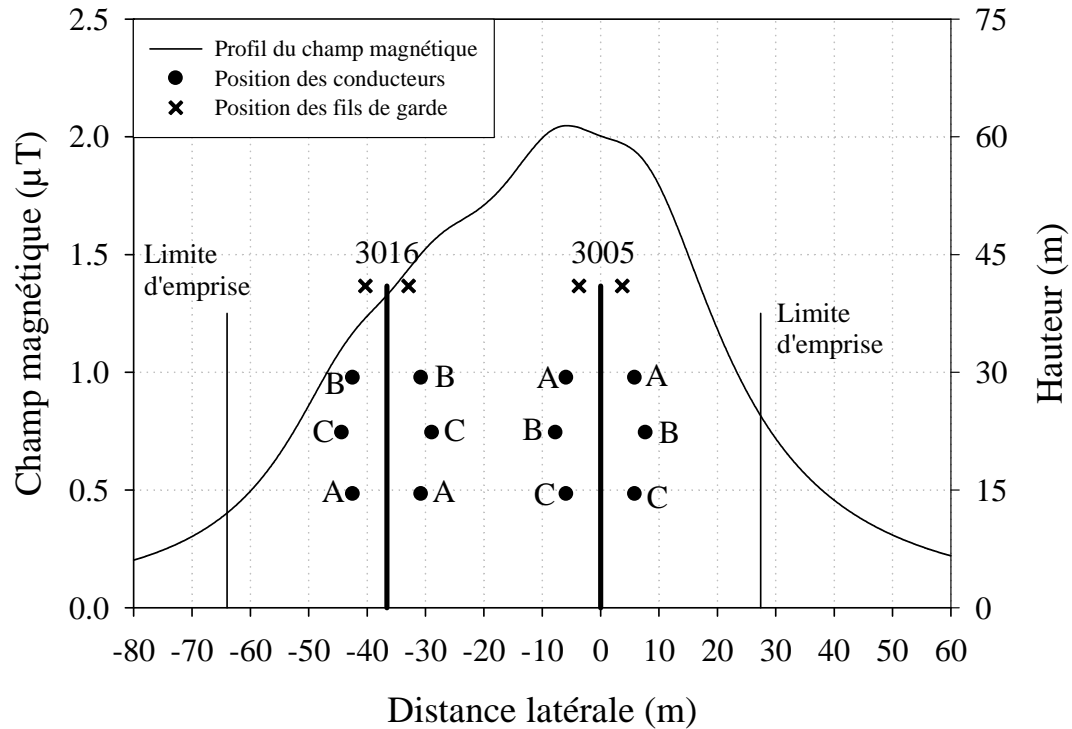
Profil CM de l'étape 1 :

Étape 1 (situation actuelle) : Profil latéral vis-à-vis le point minimum entre les pylônes 639 et 640 de la ligne 3005 et les pylônes 641 et 642 de la ligne 3016;

Selon les étapes de réorganisation, le CM est plus élevé dans l'étape 2, surtout sous les portiques de bois en position horizontale. La comparaison entre les étapes 1 et 3 indique que le CM est similaire. Par conséquent, l'exposition au CM après le réagencement des circuits 3005 et 3016 sera équivalente.

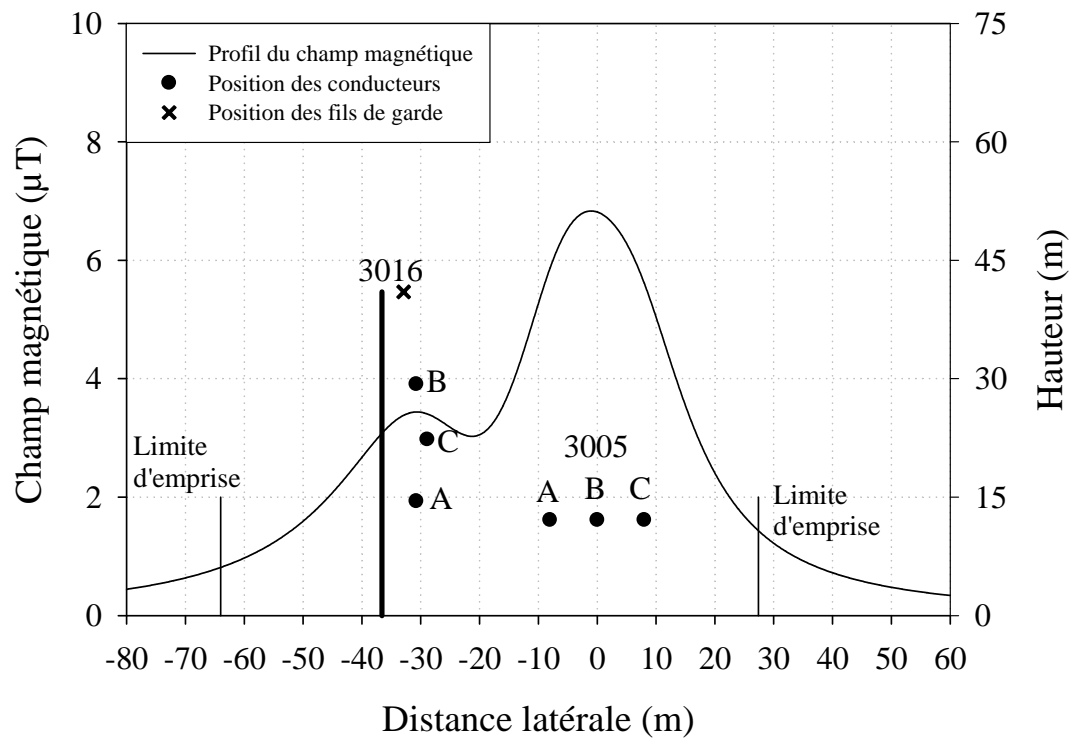
Profil CM de l'étape 2 :

Étape 2 (situation future temporaire) : Profil latéral vis-à-vis le point minimum entre le pylône 640 et le portique B de la ligne 3005 et hauteur correspondante de la ligne 3016;

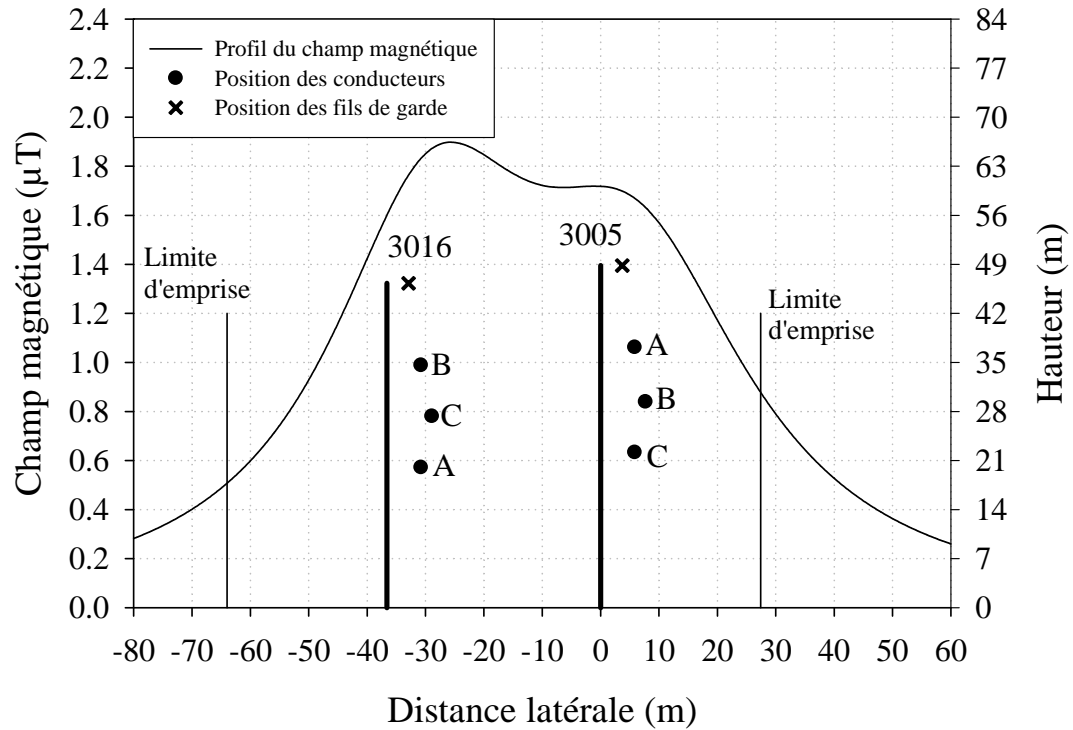
Profil CM de l'étape 3 :

Étape 3 (situation future finale) : Profil latéral aux supports pylône 640 (3005) et pylône 642 (3016)
