# Mémoire concernant les vibrations causées par l'exploitation de la fosse

**Projet minier aurifère Canadian Malartic**

## Projet minier aurifère Canadian Malartic

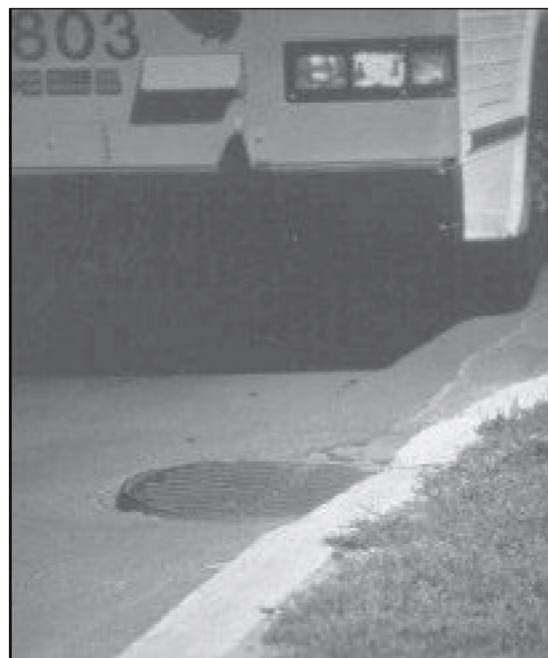
**Figure 2.** Un autobus ou un camion qui passe sur une irrégularité de la chaussée produit des vibrations.
