RESTAURATION DU DELTA DU RUISSEAU CASTLE

**VOLET 1: CARACTÉRISATION DE
L'EMBOUCHURE DU RUISSEAU**

**VOLET 2: JUSTIFICATION ET PERTINENCE DU
PROJET DE DRAGAGE DE
L'EMBOUCHURE DU RUISSEAU**

RAPPORT FINAL

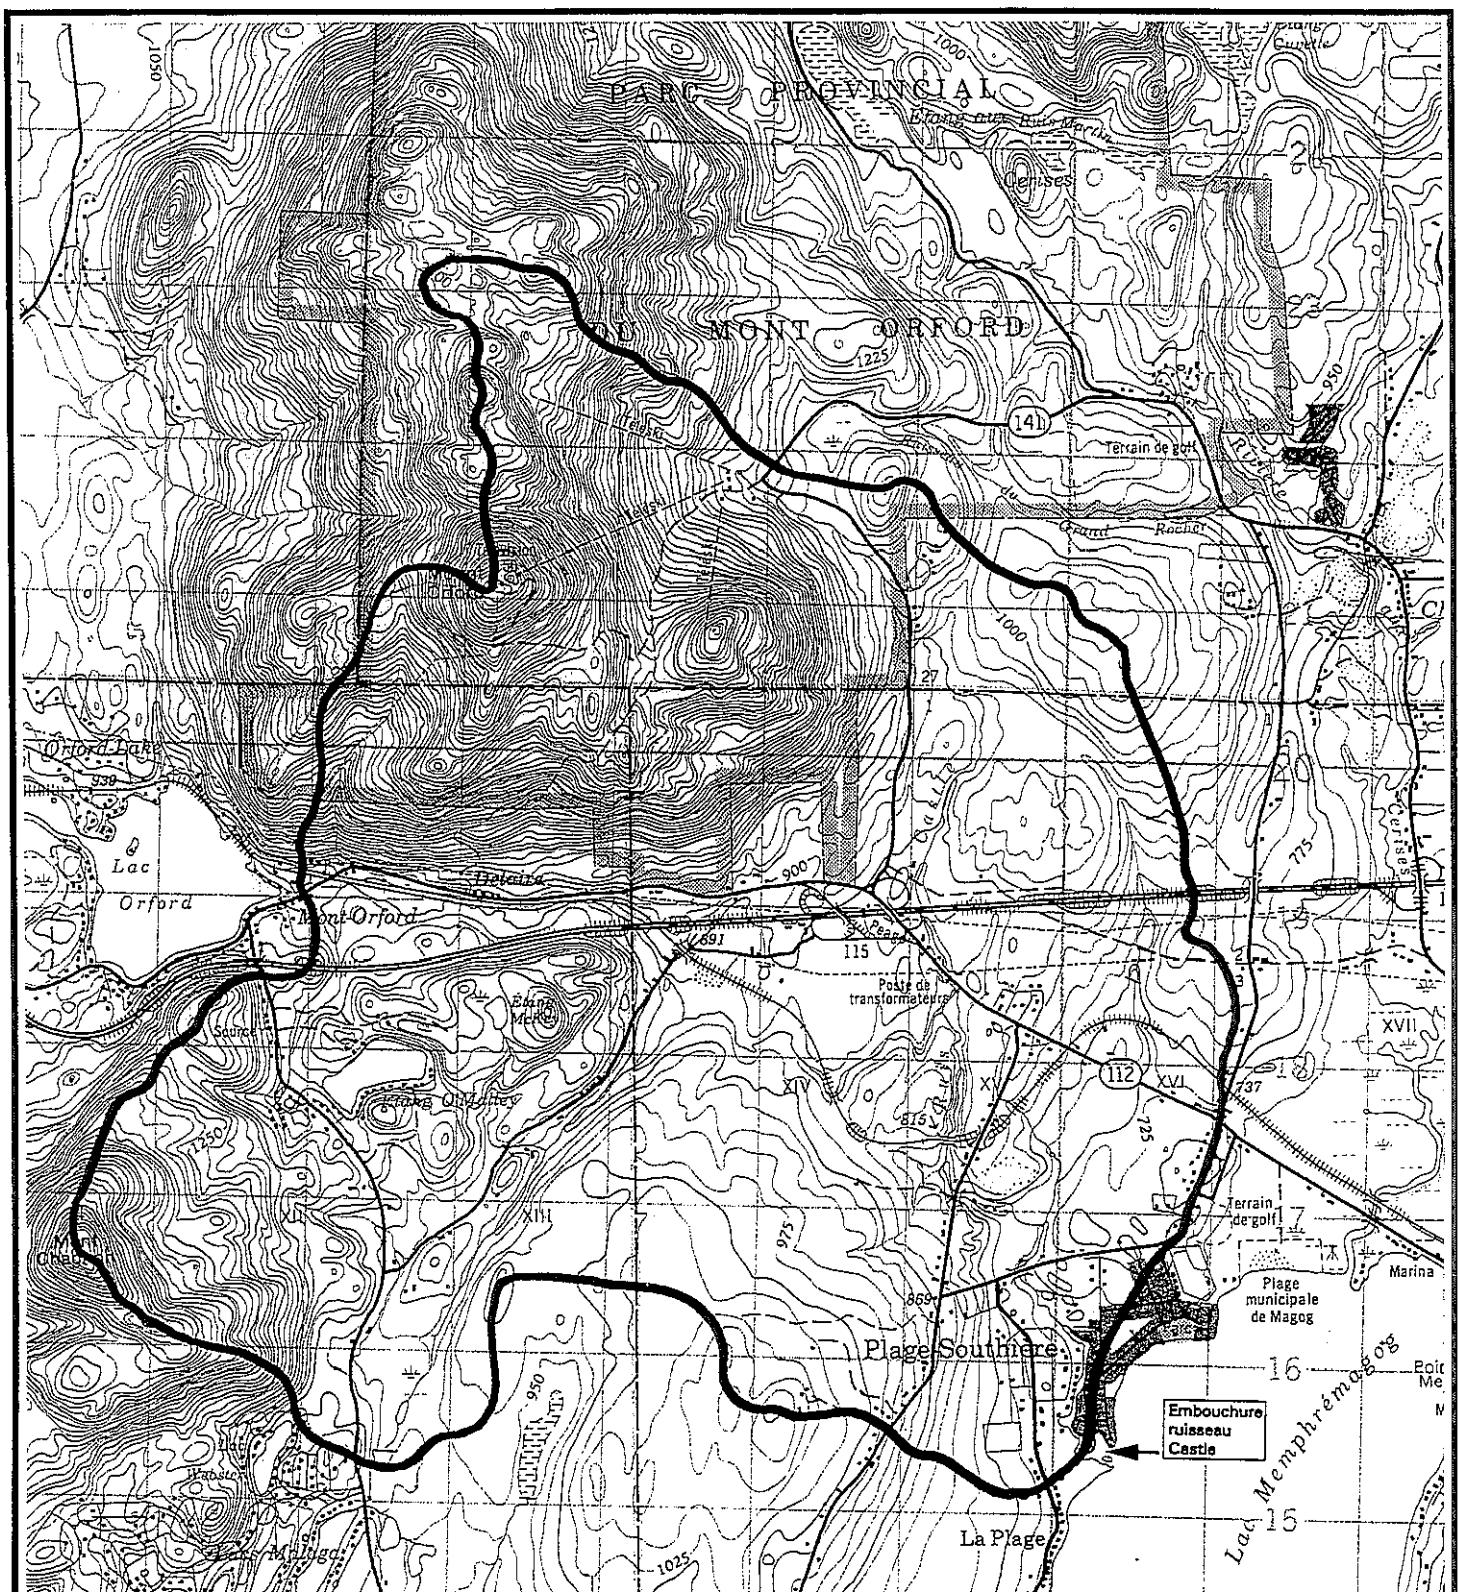
Figure 1

Le ruisseau Castle draine les eaux de ruissellement et d'infiltration des versants est, nord-est et sud de plusieurs petits monts (Alfred-DesRochers, Orford, Giroux et Chagnon) localisés dans la partie nord-nord-ouest du bassin versant du lac Memphrémagog (figure 1). Ce ruisseau érode, transporte et dépose à son embouchure, une grande quantité de matériaux meubles. Depuis une quarantaine d'années, il semblerait que ces processus (érosion, transport et sédimentation) aient été amplifiés suite à divers aménagements et changements d'utilisation du sol survenus dans le bassin versant de ce ruisseau.

Depuis le début des années soixante, le territoire couvert par le bassin versant du ruisseau Castle, qui mesure 37,7 km² (3 770 ha) de superficie (voir figure 1), subit de nombreuses modifications. Le lit et l'embouchure de ce ruisseau (figure 2) ont, de plus, fait l'objet de plusieurs interventions visant à en améliorer l'accessibilité.

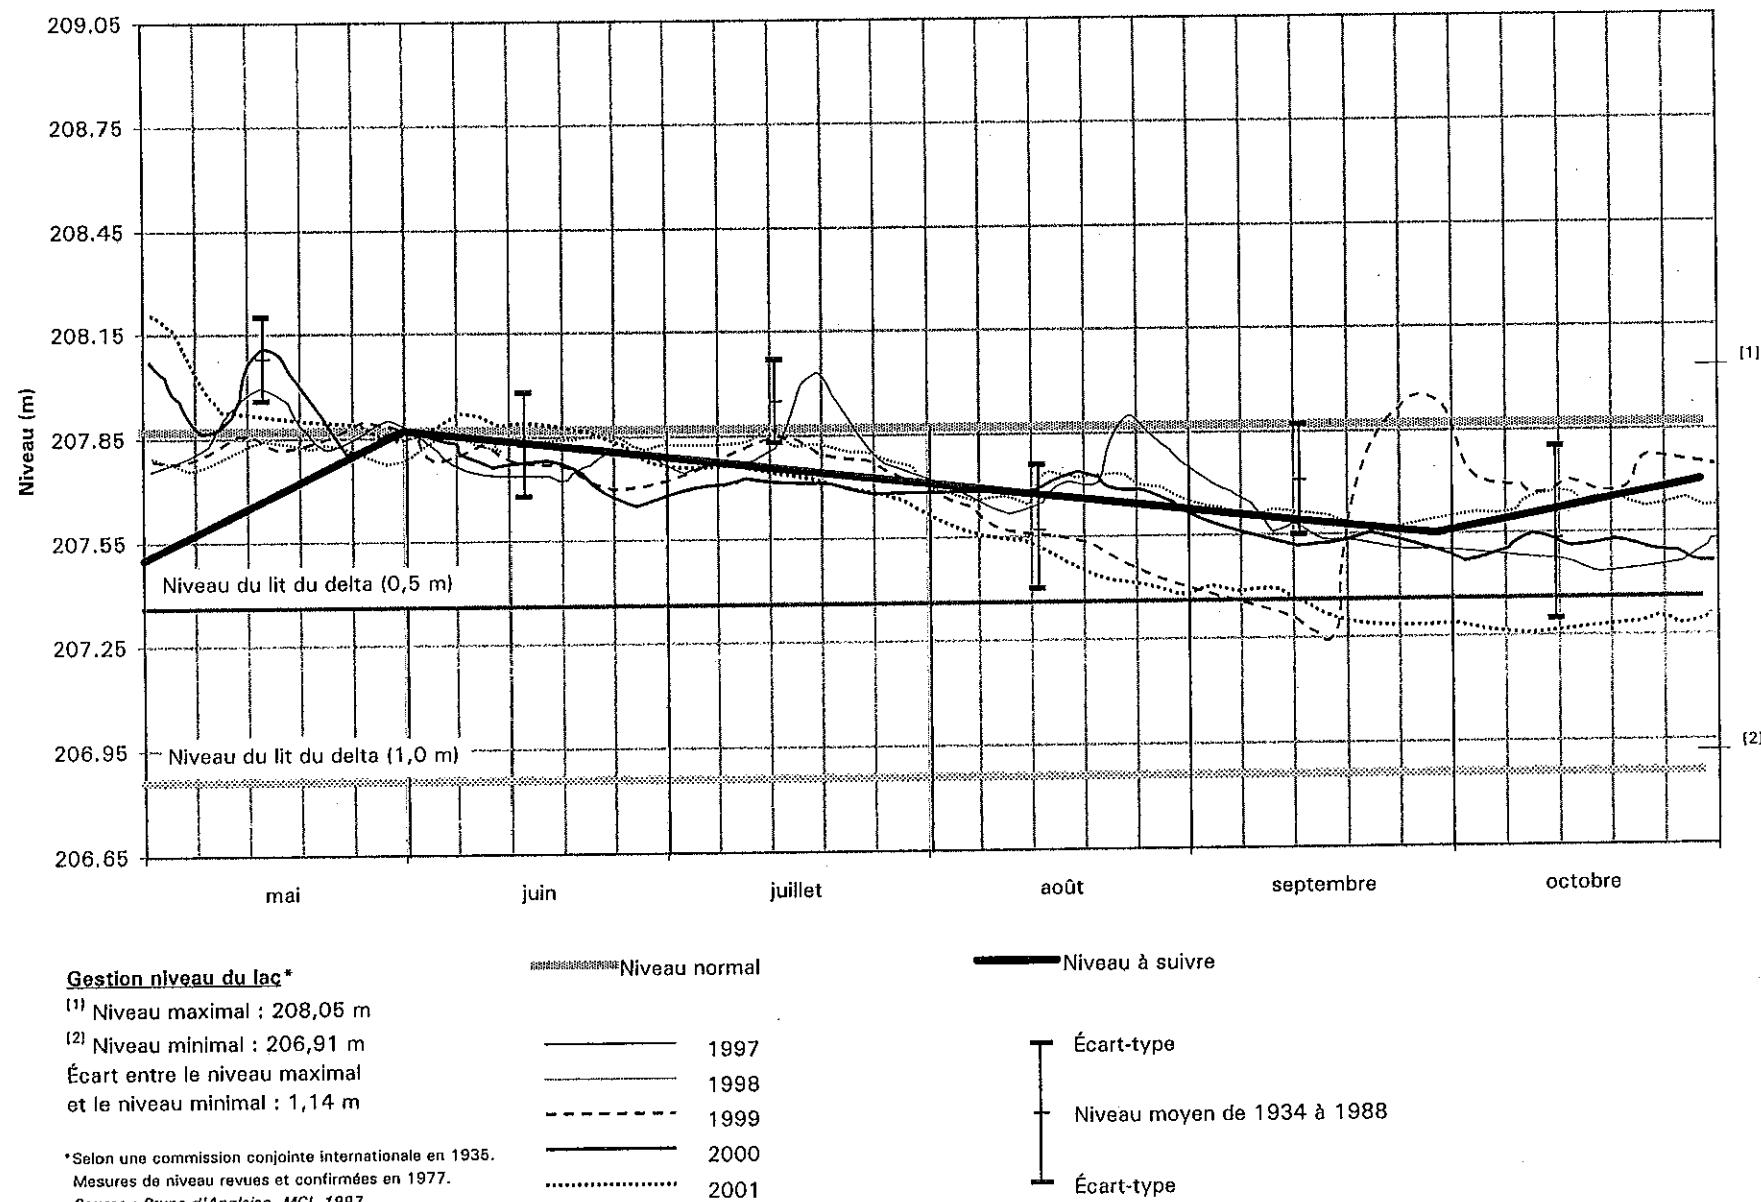
Figure 1 Gestion théorique du lac et niveaux d'eau réels

Ajoutons finalement que le développement de la végétation aquatique et riveraine en bordure de l'embouchure du ruisseau pourrait être favorisé par la faible hydraulique du bassin versant du lac, qui se traduit par des faibles niveaux d'eau au cours des dernières années (voir figure 1). Ces bas niveaux dégagent des hauts-fonds au cours de l'été, ce qui génère des conditions qui sont propices à l'établissement de plantes ayant une tolérance moyenne à l'eau.

Toutefois, en pratique, c'est la gestion du lac qui influence la profondeur réellement disponible. La figure 1 présente le niveau normal du lac ainsi que le niveau théorique à suivre pour sa gestion à partir du barrage situé sur la rivière Magog.

On y a également transposé les niveaux d'eau observés de 1997 à 2001 pour la période de mai à octobre (période de navigation) ainsi que les niveaux moyens observés de 1934 à 1988 (moyenne mensuelle et écart-type). Ainsi, bien que toutes les années ne nous soient pas disponibles, les niveaux d'eau observés au cours de la période 1997-2001, et plus particulièrement les niveaux d'eau en juillet et septembre, sont en-dessous des niveaux historiques pour la période de 1934-1988 (voir figure 1).

En août, les niveaux pour 1997 à 2001 sont compris à l'intérieur des variations observées pour la période 1934-1988, bien que situés sous la moyenne et sous les niveaux théoriques à suivre, particulièrement en 1999 et 2001.
