Nouvelle prise d'eau de Sainte-Foy

Étude d'impact sur l'environnement déposée
au ministre du Développement durable, de
l'Environnement et des Parcs du Québec

Rectification des faits sur certains thèmes abordés lors
de la deuxième partie des audiences publiques du
6 mars 2006 du Bureau d'audiences publiques sur
l'environnement

Mai 2006

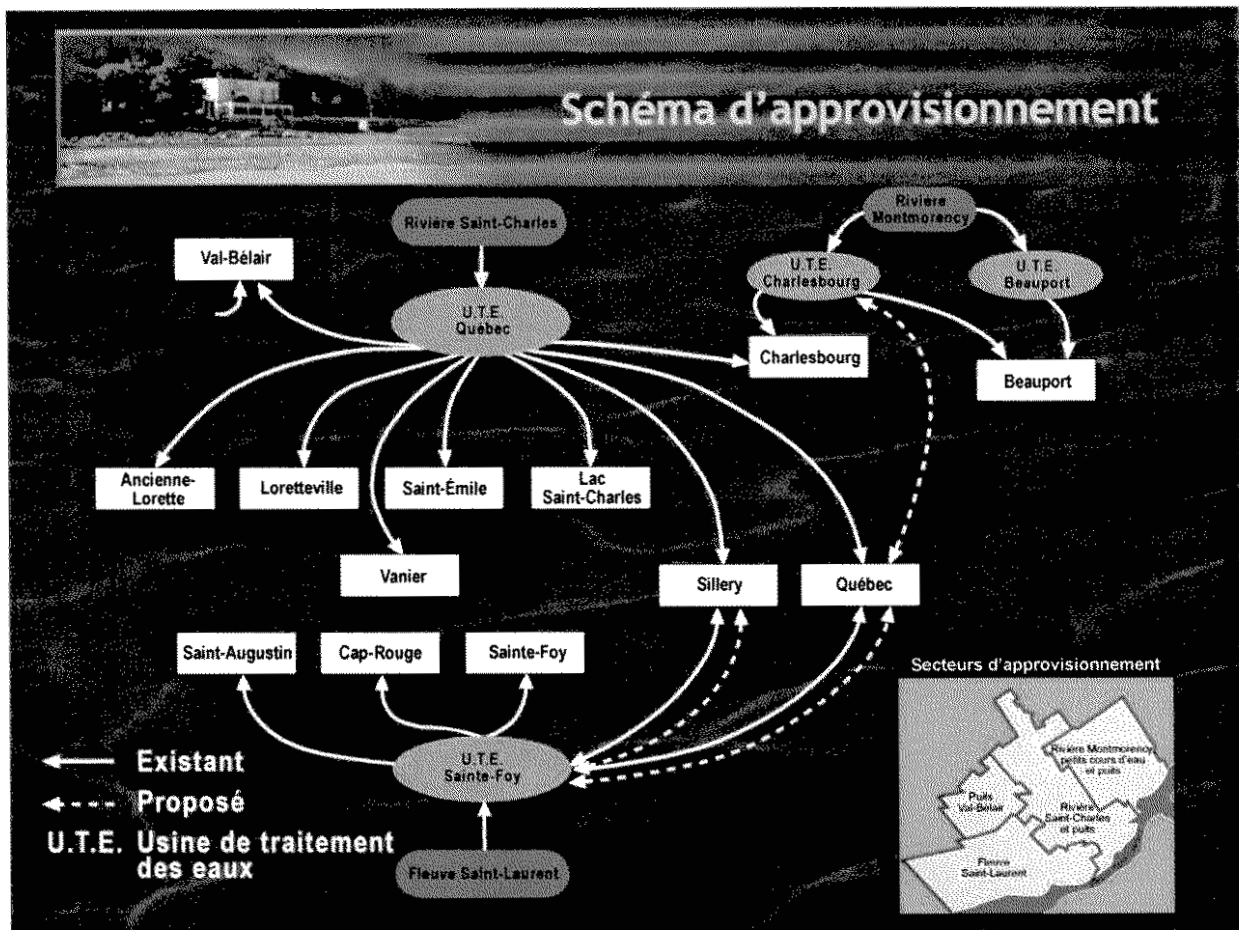
Figure 1 : Schéma d'approvisionnement en eau potable de la Ville de Québec (source : document DA9)

Pour l'approvisionnement en eau, la nouvelle Ville de Québec a examiné la capacité des installations existantes et a identifié les axes possibles de développements (Villeneuve *et al.*, 2002; disponible à l'adresse Internet suivante : http://www.ete.inrs.ca/pub/rapport_final_tome1.pdf). Ceci a permis d'élaborer le schéma global de l'alimentation en eau pour solutionner les différentes problématiques d'approvisionnement et de production et ce, dans une perspective globale de développement durable (figures 1 et 2).

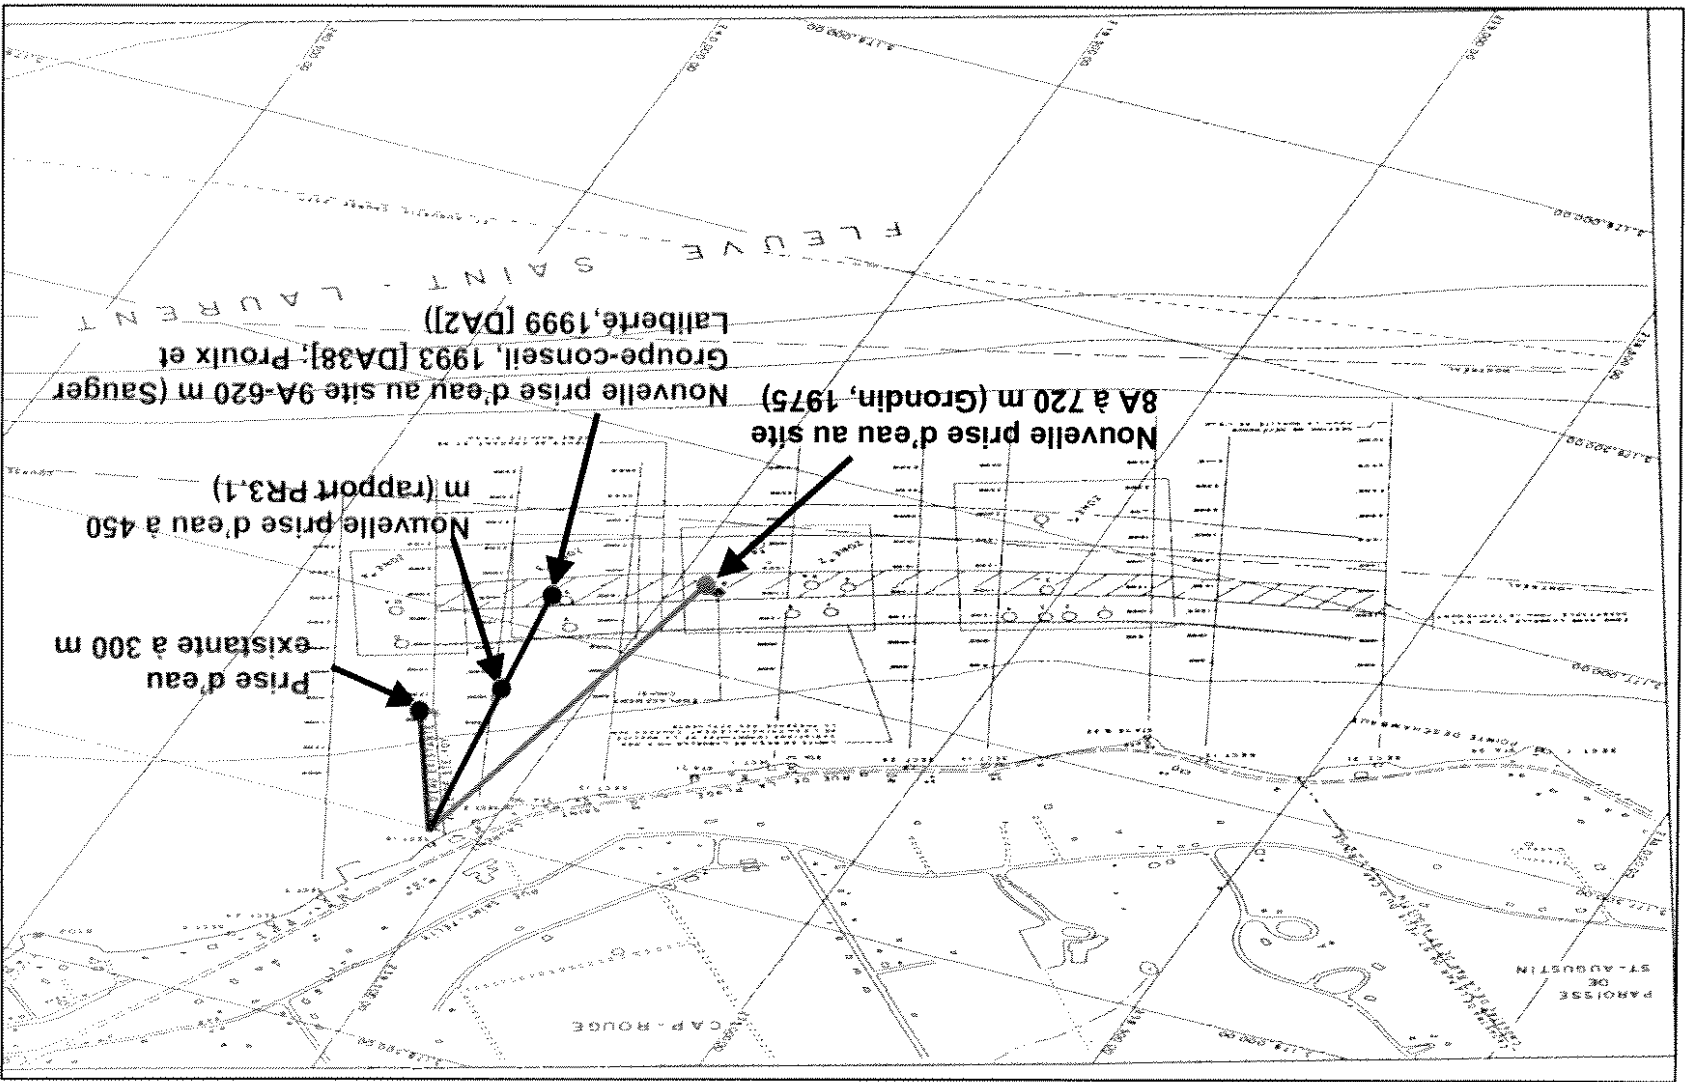
Carte 1 : Historique de la localisation de la nouvelle prise d'eau en fonction de Grondin [1975, Sauger Groupe-conseil (1993, DA38), Proulx et Laliberté (1999; DA2) et rapport PR3.1]

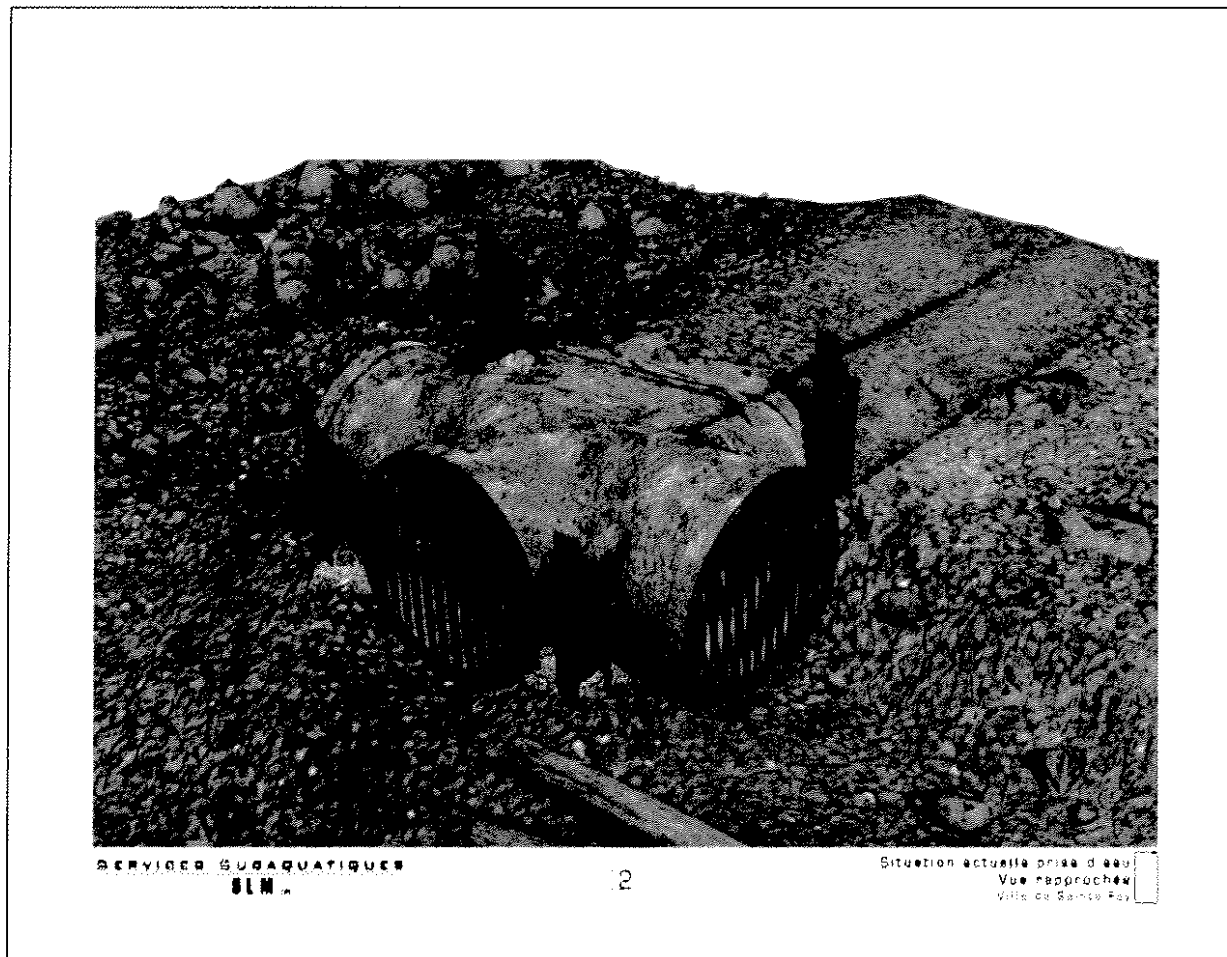
Figure 3 : Prise d'eau actuelle (source : document DA23)

Le bloc de prise d'eau en béton possède une hauteur d'environ 2 m, une largeur de 3,4 m et une longueur de 2,5 m. Il est muni de trois ouvertures circulaires de 1,35 m de diamètre orientées dans les directions sud, est et ouest (figure 3). En calculant une profondeur moyenne à partir de la marée haute et de la marée basse, la surface du bloc se trouve à une profondeur moyenne d'environ 6,1 m. Lors d'une marée basse extrême, la distance entre le bloc et la surface de l'eau est réduite à seulement 2,4 m (figure 4).

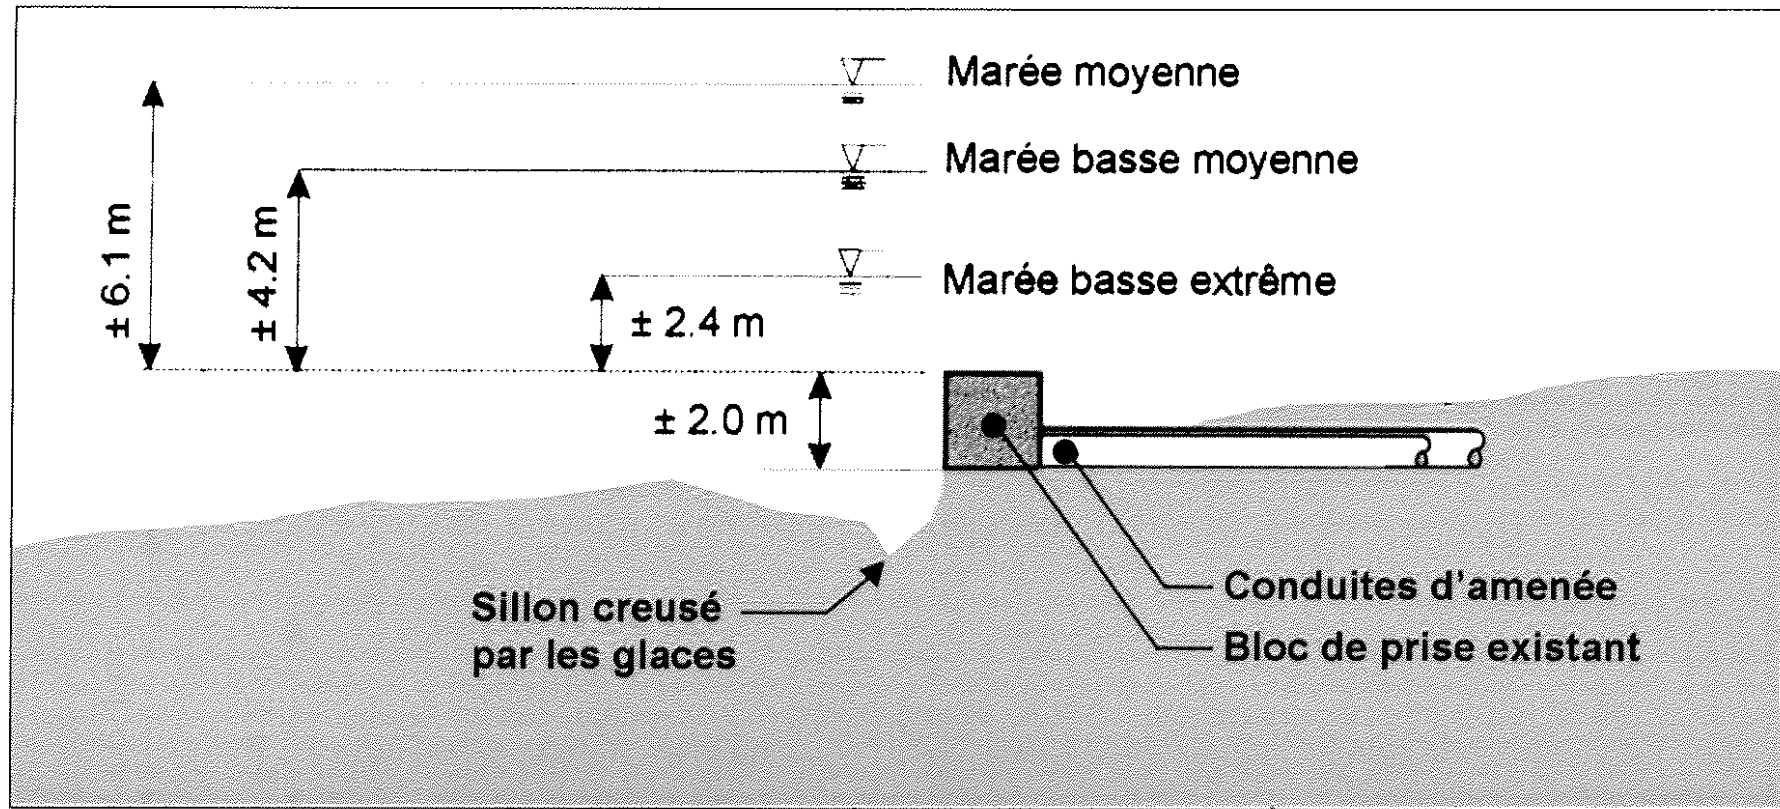
Figure 4 : Hauteur de la marée par rapport au bloc de prise existant (source : rapport PR3.1, p. 2-7 et document DA9)

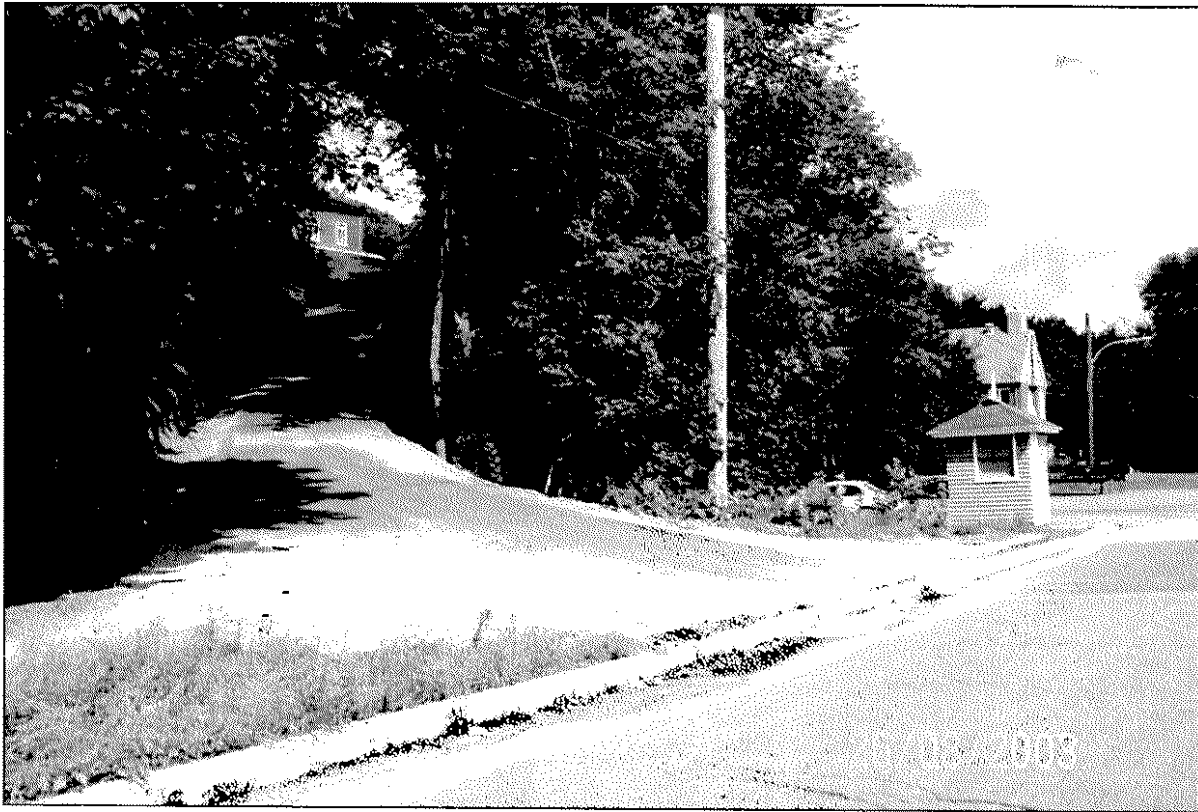
Photo 2 : Chemin d'accès entre l'ancien hôtel de ville de Cap-Rouge et la station de pompage

La Ville de Québec tient à rectifier que contrairement à ce qui est mentionné ci-haut, le chemin d'accès se trouvant entre la station de pompage et l'ancien hôtel de ville de Cap-Rouge (photo 2) a été utilisé en 1994 pour le déplacement des automobiles et non celui des véhicules lourds (Yves Martin, Ville de Québec, surveillant de chantier lors des travaux exécutés en 1994). Actuellement, il est utilisé comme passage piétonnier.

1. La pente de l'accès est trop forte. Il faudrait réduire la pente pour le rendre sécuritaire, principalement pour les camions lourds.
2. L'axe de l'accès existant doit être modifié pour assurer des virages sécuritaires et adéquats pour les camions et camions-remorques.
3. La réduction de la pente et la modification de l'axe du chemin d'accès existant nécessitent les activités suivantes :
 - abattage de plusieurs arbres;
 - excavation dans le talus et le stationnement existant nécessitant l'utilisation d'un marteau piqueur ou le dynamitage;
