3. EMPLACEMENTS CONSIDÉRÉS

3.1 Identification des emplacements

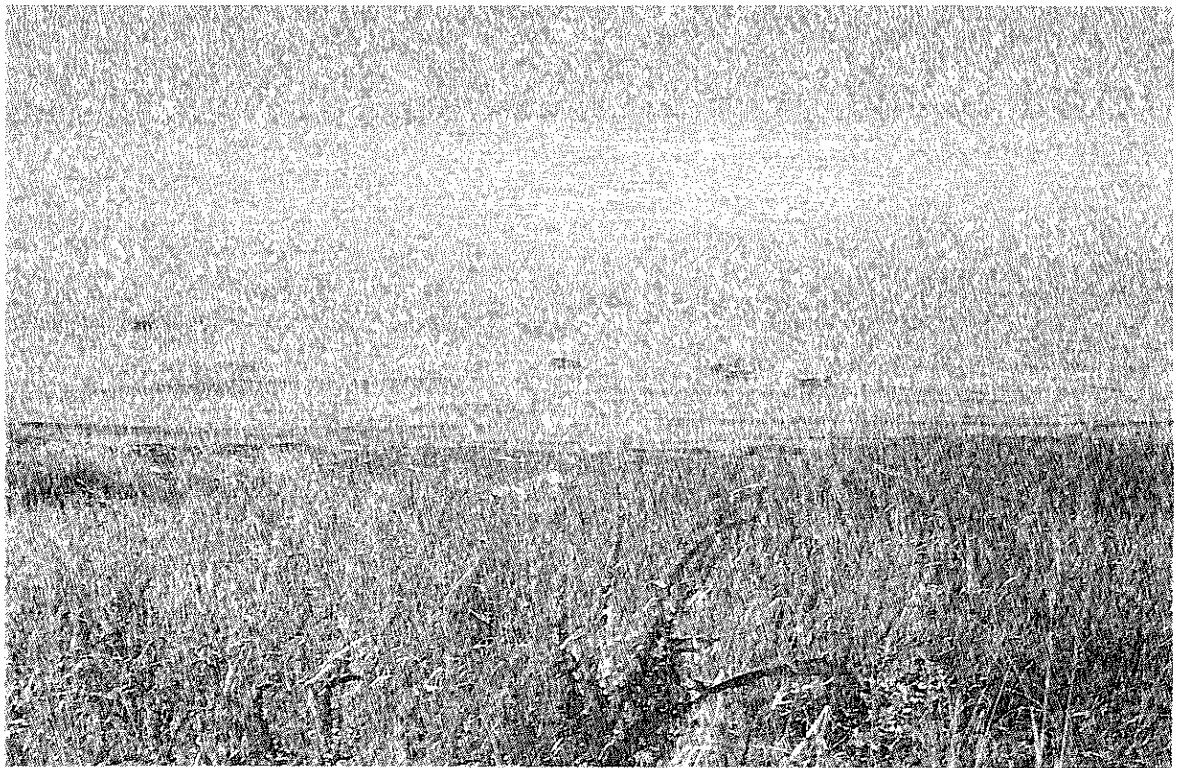
Végétation et faune de l'estran

Un relevé de la végétation a été effectué le 21 octobre 1997. Il a permis de constater que la moitié est de l'estran comporte très peu de végétation en raison de la présence du sable et que la zone à la sortie de l'émissaire ainsi que la bande d'une dizaine de mètres rarement ennoyée par les marées au haut de l'estran sont fortement perturbées (photos 16 et 17).

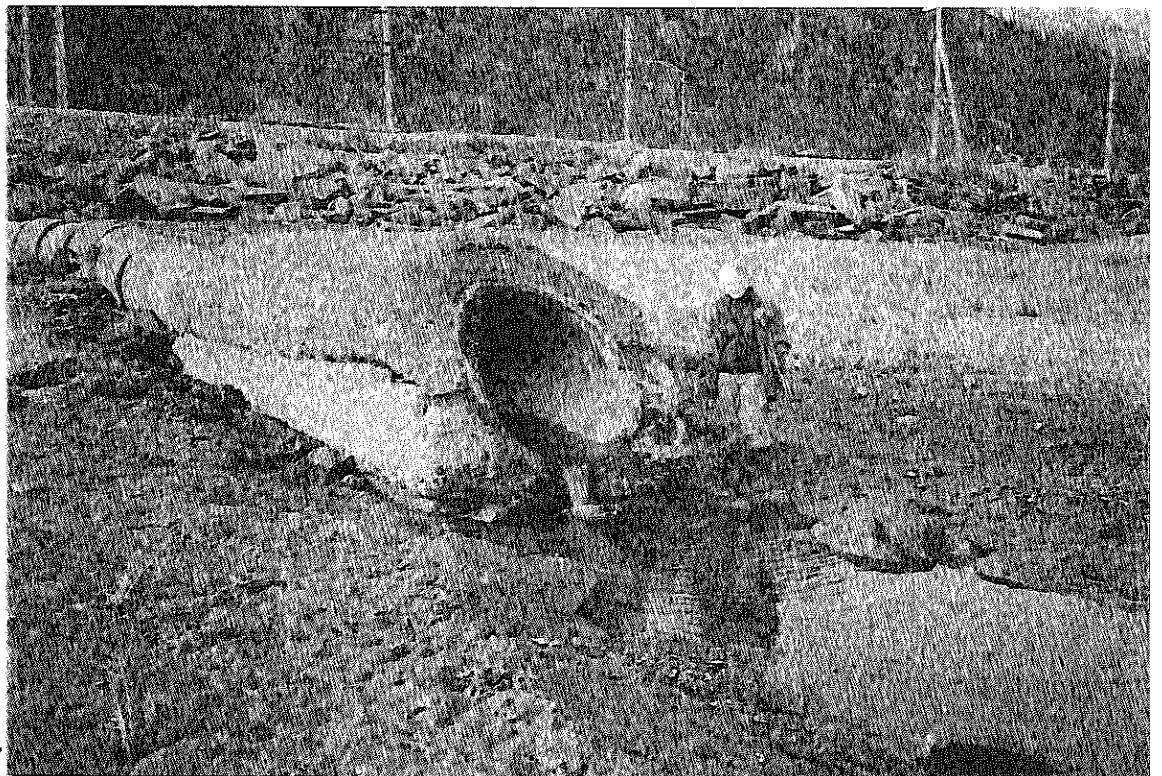
17

L'émissaire déstabilisateur de 48" de diamètre

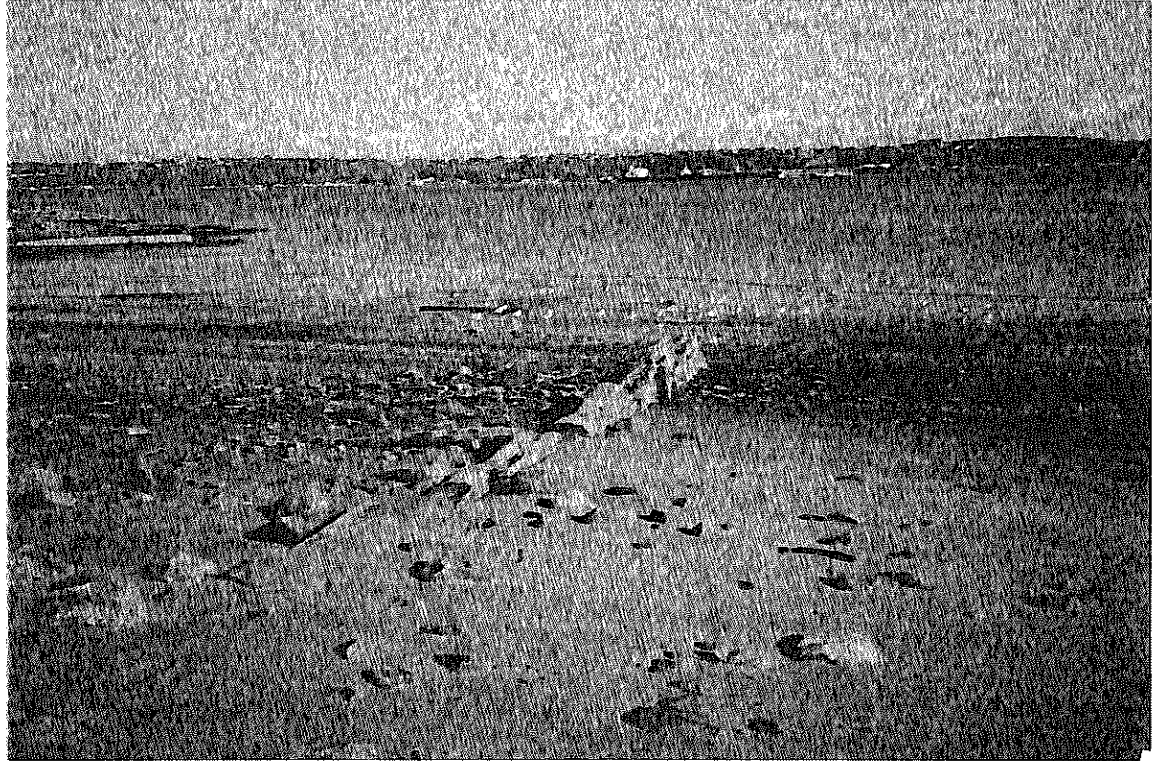
Forte érosion du côté est de la plage ...

La partie remblayée de l'estran est recouverte de sable grossier à moyen, vestige de l'ancienne plage; des matériaux plus lourds (gravier, roche) forment cependant un ruban au bas de l'estran, surtout dans la partie est. La présence de ces matériaux, ajoutée à l'émergence récente des vestiges d'un ancien quai, démontre l'amaigrissement que subit actuellement la plage (photos 20 et 21).

- une érosion entraînant le démaigrissement de plus en plus marqué de la plage située à l'est de la marina et combinée à l'absence d'apport de nouveaux sédiments;
- un certain transport de sable d'est en ouest ;

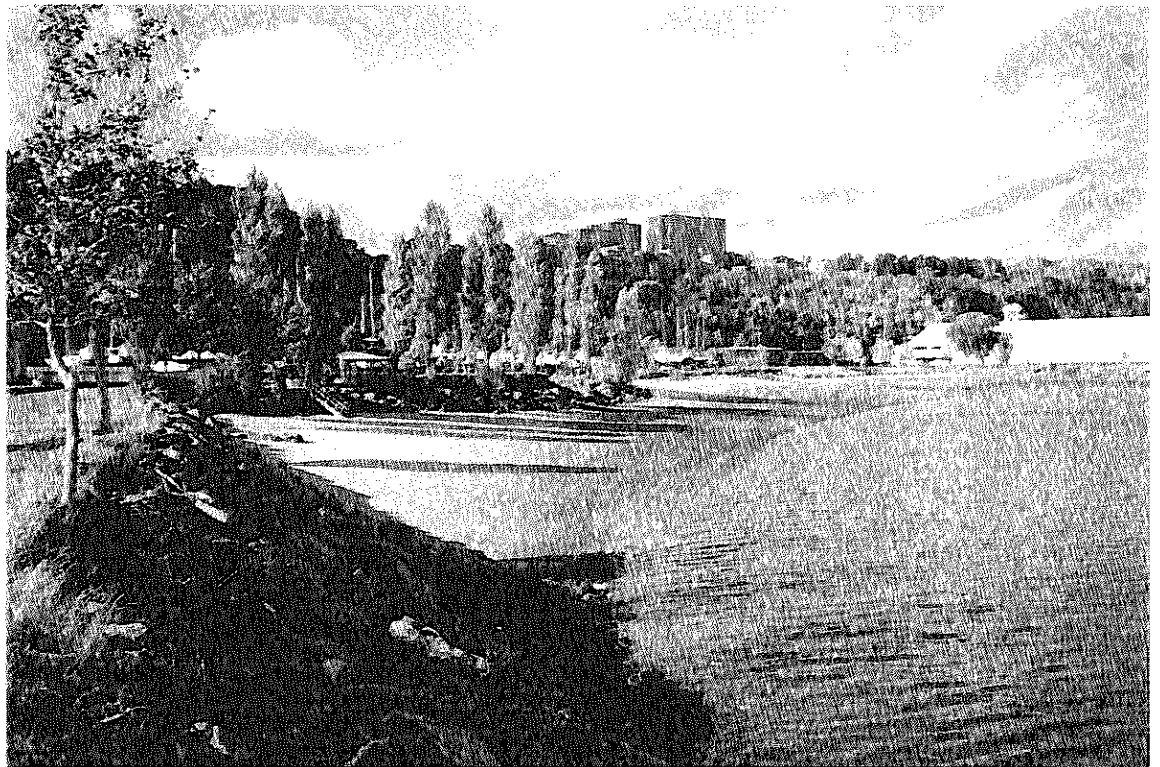
21

et léger transport de sable vers l'ouest
