Exploitation de sept nouveaux réservoirs
sur le site de IMTT-Québec, Port de Québec - Secteur Beauport
Informations complémentaires
au document des Réponses aux questions et commentaires du MDDEP

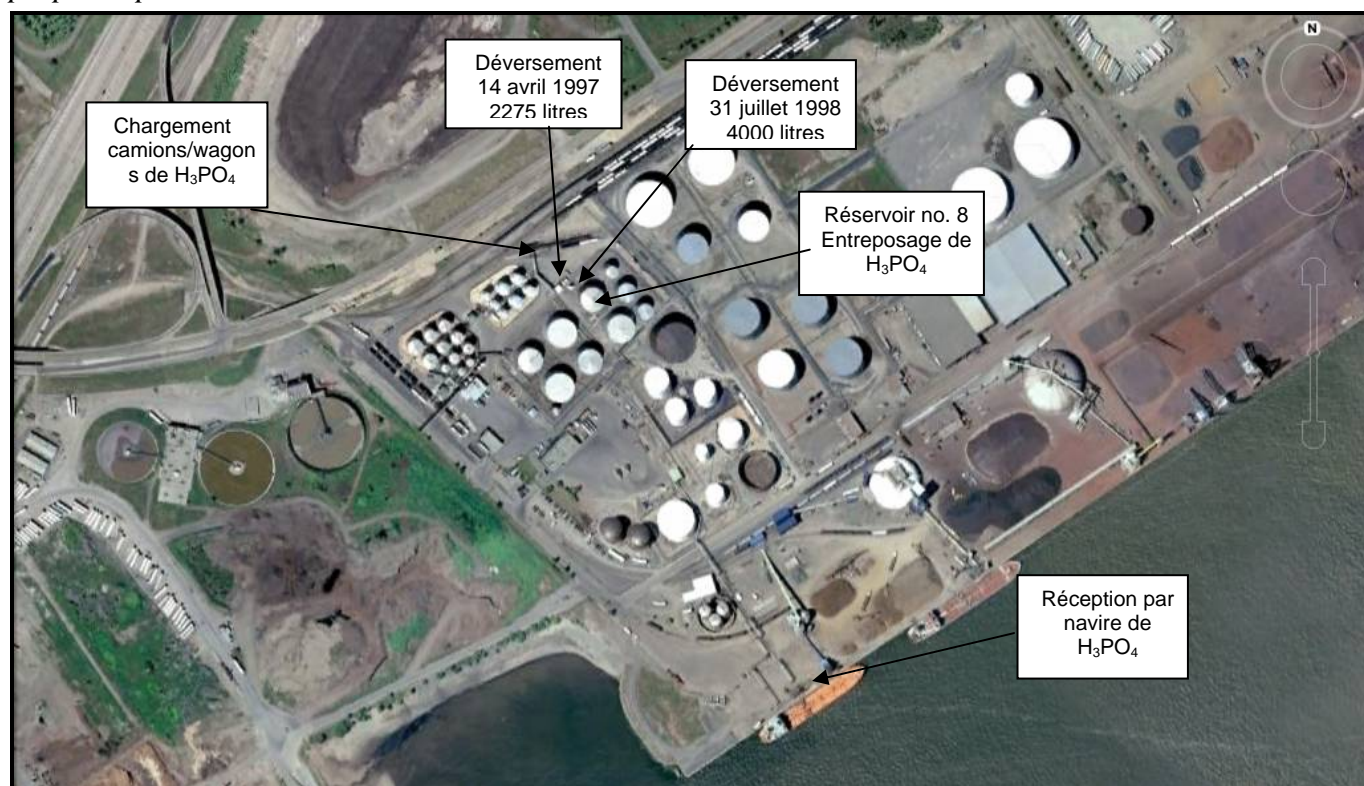
IMTT : La Figure qui suit indique les sites de déversement. IMTT-Québec croit toutefois que cette question n'est pas pertinente à l'étude d'impact sur l'environnement de l'exploitation de sept nouveaux réservoirs sur le site d'IMTT Québec. En effet, c'est l'Administration portuaire de Québec qui encadre l'activité de IMTT-Québec en ce qui concerne la contamination des sols et des eaux souterraines sur la propriété portuaire.

- Localiser précisément sur un plan l'endroit du déversement d'acide phosphorique survenu aux alentours du 30 juillet 1998, ainsi que l'endroit de tout autre déversement d'acide phosphorique survenu sur le site;
