Objet : Exploitation de sept nouveaux réservoirs sur le site de IMTT-Québec, Port de Québec - Secteur Beauport – INFORMATIONS COMPLÉMENTAIRES

INFORMATIONS COMPLÉMENTAIRES À L'ÉTUDE D'IMPACT SUR L'ENVIRONNEMENT ET À L'ADDENDA DE JUIN 2010

Exploitation de sept nouveaux réservoirs sur le site de IMTT-Québec au Port de Québec - Secteur Beauport

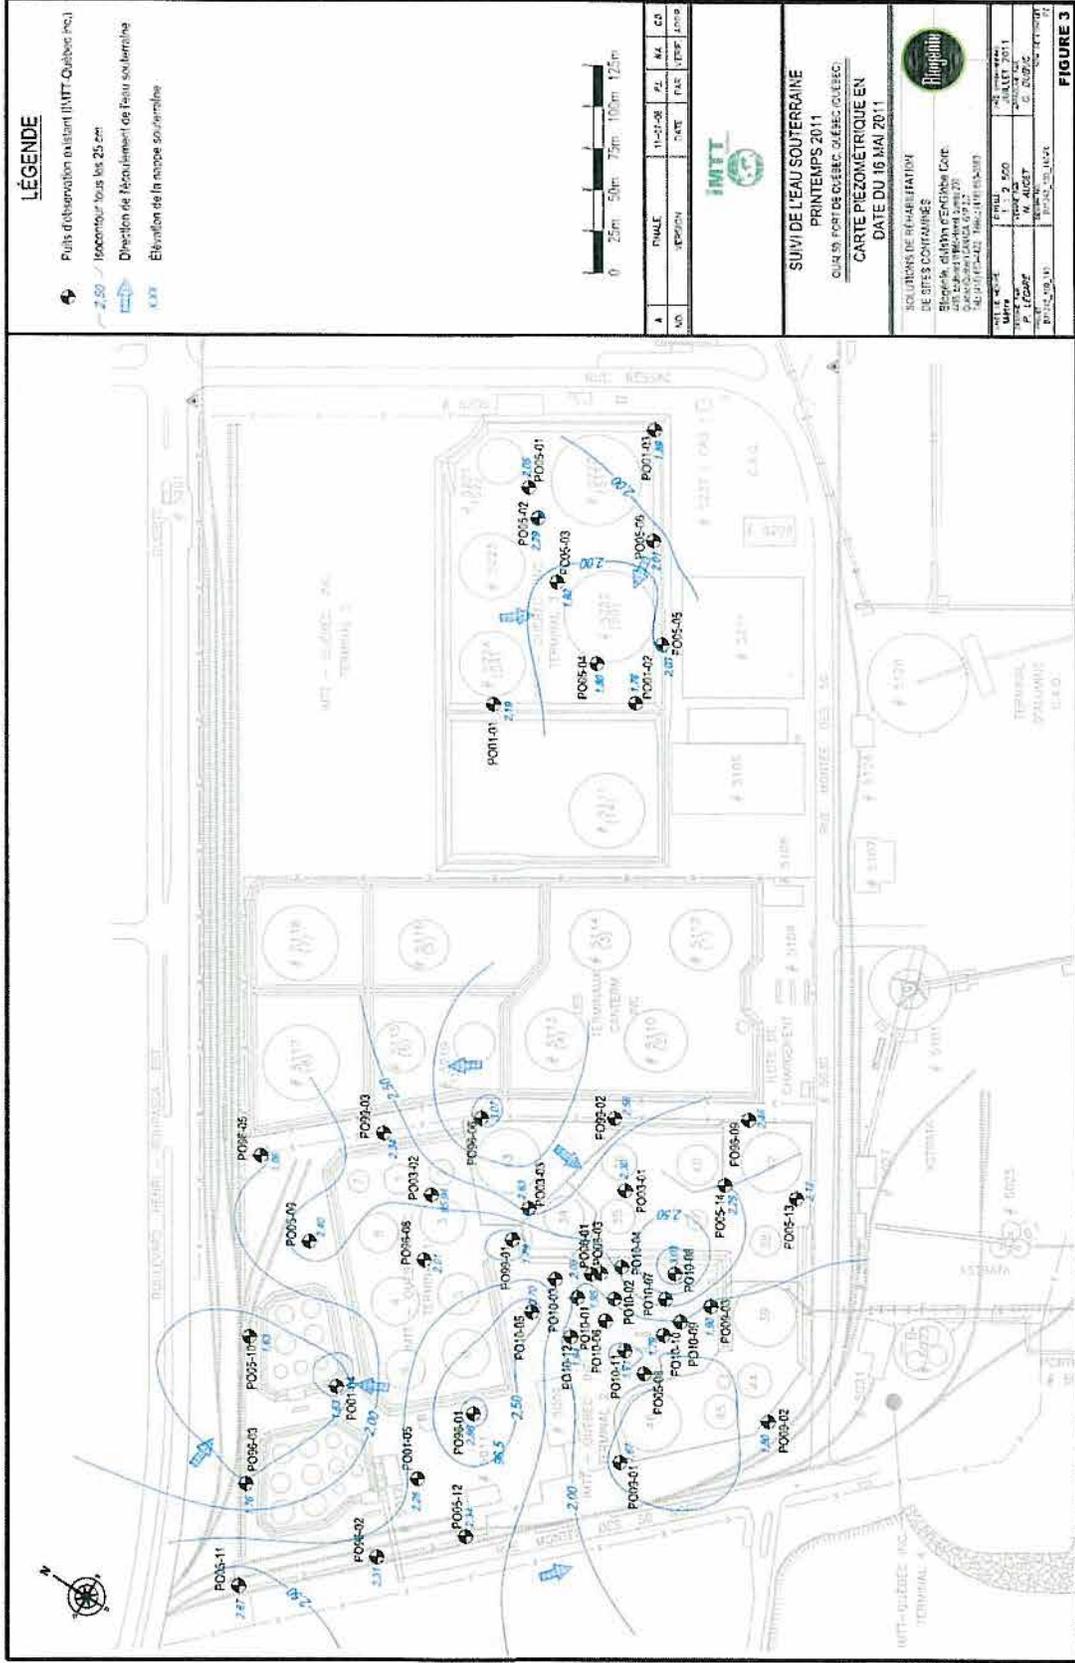
5. a) La figure suivante est la carte piézométrique la plus récente, tirée du rapport de suivi de la qualité de l'eau souterraine aux terminaux d'IMTT-Québec Inc. – campagne de mai 2011 – par Biogéologie.
