## Écran antibruit végétalisé (écran de saules)

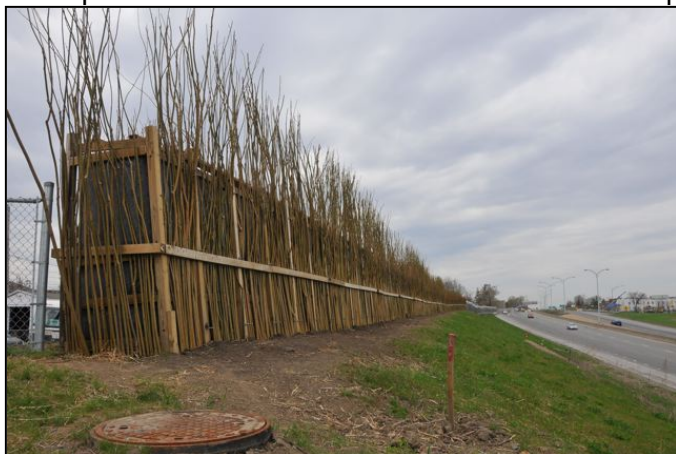
Ce type d'écran antibruit, nommé fréquemment « écran de saules », est constitué d'un bac de terre (structure en bois et géotextile), qui selon certaines sources, peut atteindre 2.5 à près de 4 mètres de hauteur. Le bac est rempli de terre plus ou moins compactée et

Figure 1 : Vue de la structure du bac de terre

il fait office d'écran antibruit en bloquant une partie du bruit provenant d'une route par exemple. De part et d'autre de cette structure, des tiges de saules sont plantées (une partie des tiges est plantée entre le géotextile et la structure en bois). Le saule a la propriété de pousser rapidement, donc il cache le bac rapidement (du moins une partie de l'année) mais il n'a pas de propriété acoustique particulière.

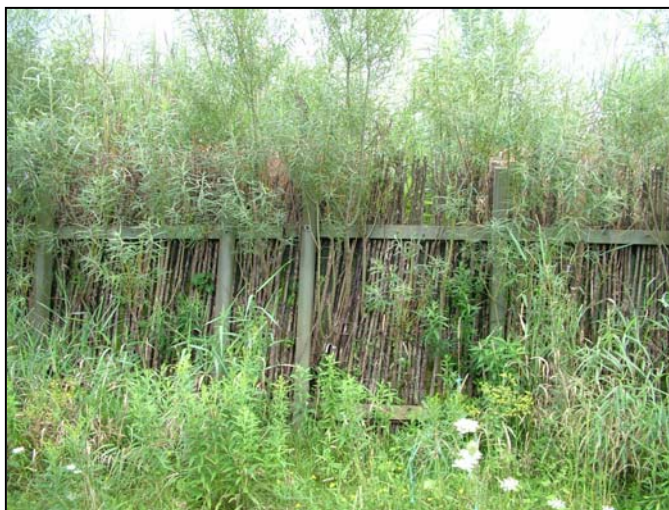
Une section d'essai (environ 30 mètres de longueur) a été mise en place en bordure de la route 116 à St-Bruno en 2002. Cet écran montre une certaine dégradation, en effet, une grande partie des tiges insérées dans la structure du bac sont mortes (figure 2).

Figure 2 : Écran de saules – Route 116 à St-Bruno

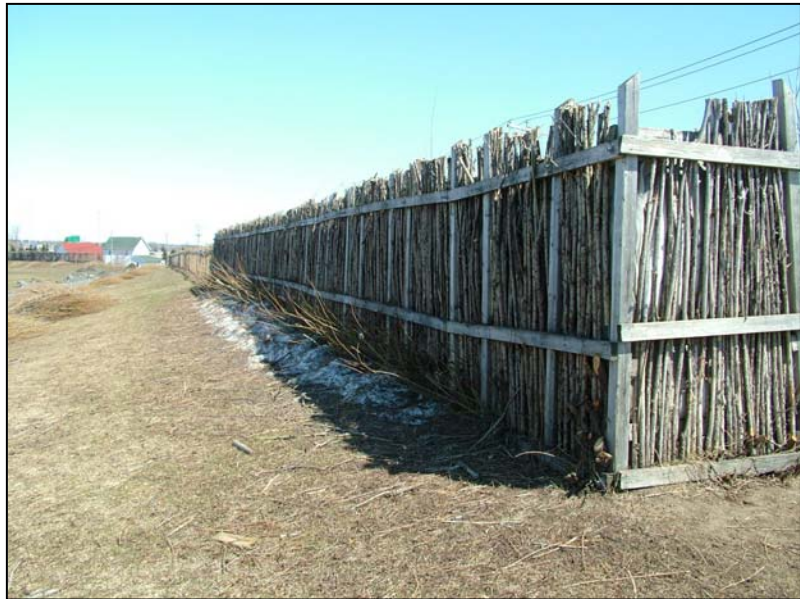
L'écran de saules situé en bordure d'un parc régional près de l'autoroute 640 à Boisbriand, a été construit en 2003 par la municipalité. Il est actuellement en meilleur état que celui de Saint-Bruno, mais il est possible que ceci soit dû au fait qu'il est situé près des habitations, soit en bordure d'un parc qui longe l'autoroute 640. Puisqu'il n'est pas

situé en bordure de l'autoroute, il est donc moins exposé aux embruns salins et à la poussière par exemple. Toutefois, les mêmes signes de dégradation ont été observés, c'est-à-dire la mort de certaines tiges de saules situées dans la structure du bac et il y a relativement peu de repousse.

**Figure 3 : Écran de saules de Boisbriand - Vue au printemps**
