Figure 3.1
 AMÉNAGEMENT GÉNÉRAL DU L.E.S.
 DE SAINTE-SOPHIE

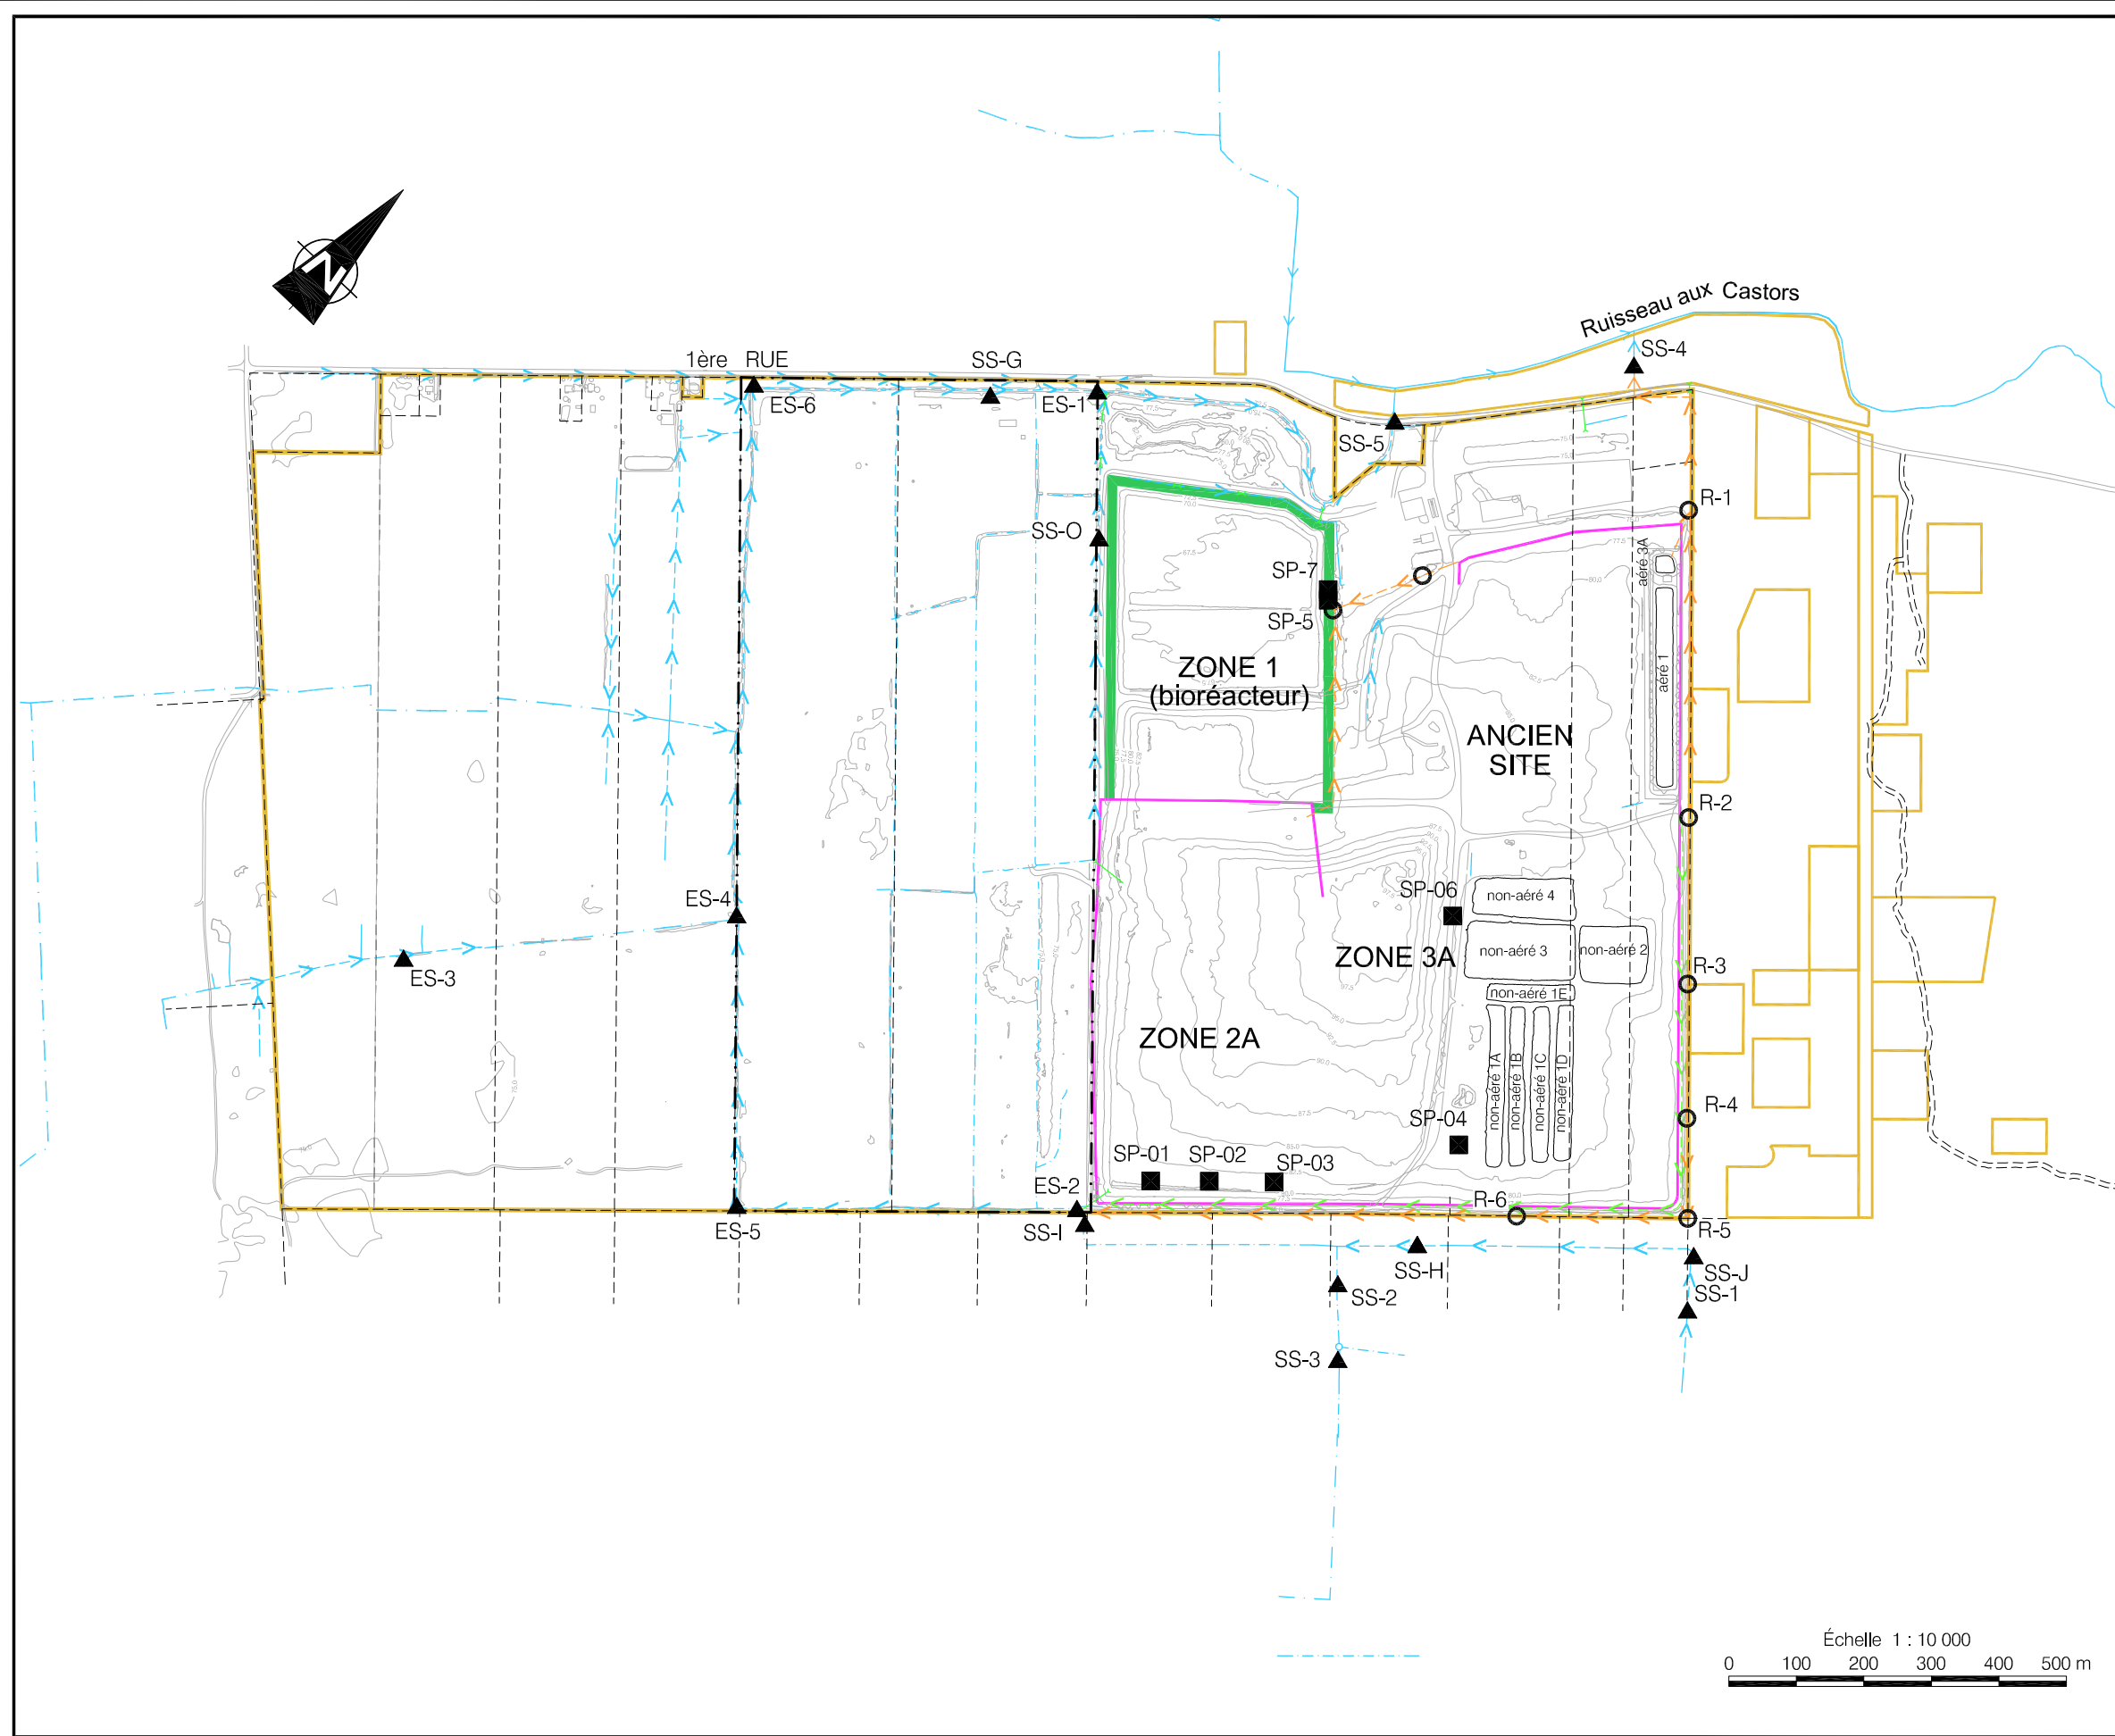
Propriété d'Intersan
-

Station d'échantillonnage des eaux de surface
-

Station de pompage des lixiviats
-

Regard
-

Fossé de drainage
-

Drain souterrain
-

Fossé de drainage des eaux de précipitation
-

Mur de sol-bentonite du LES
-

Clé d'argile du LET actuel
