**ÉTUDE TECHNIQUE
 AMÉNAGEMENT DU LIEU
 D'ENFOUISSEMENT TECHNIQUE
 DE LA RÉGIE DES MATIÈRES
 RÉSIDUELLES DU LAC SAINT-JEAN**

**COUPES SCHEMATIQUES
 FOSSÉS, CHEMINS ET PUIITS DE
 SURVEILLANCE**

NUMÉRO DU FEUILLET: 101-53195-00-F11	# REV: 0
FEUILLET #: 11 DE 15	
ÉMISSION: E.I.E. Volet technique	
EN DATE DU: 2011/07/13

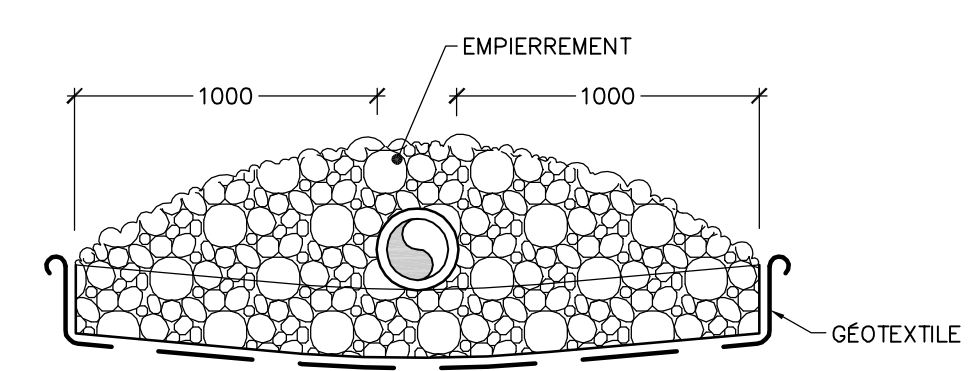
**DÉTAIL TYPIQUE
 EMPIERREMENT DE PONCEAU** (20)
 Échelle: aucune
