Carte 4.3

**PROJET DE RÉGULARISATION DES CRUES
DU BASSIN VERSANT DU LAC KÉNOGAMI**

**Sensibilité à l'érosion en bordure
du futur réservoir Pikauba**

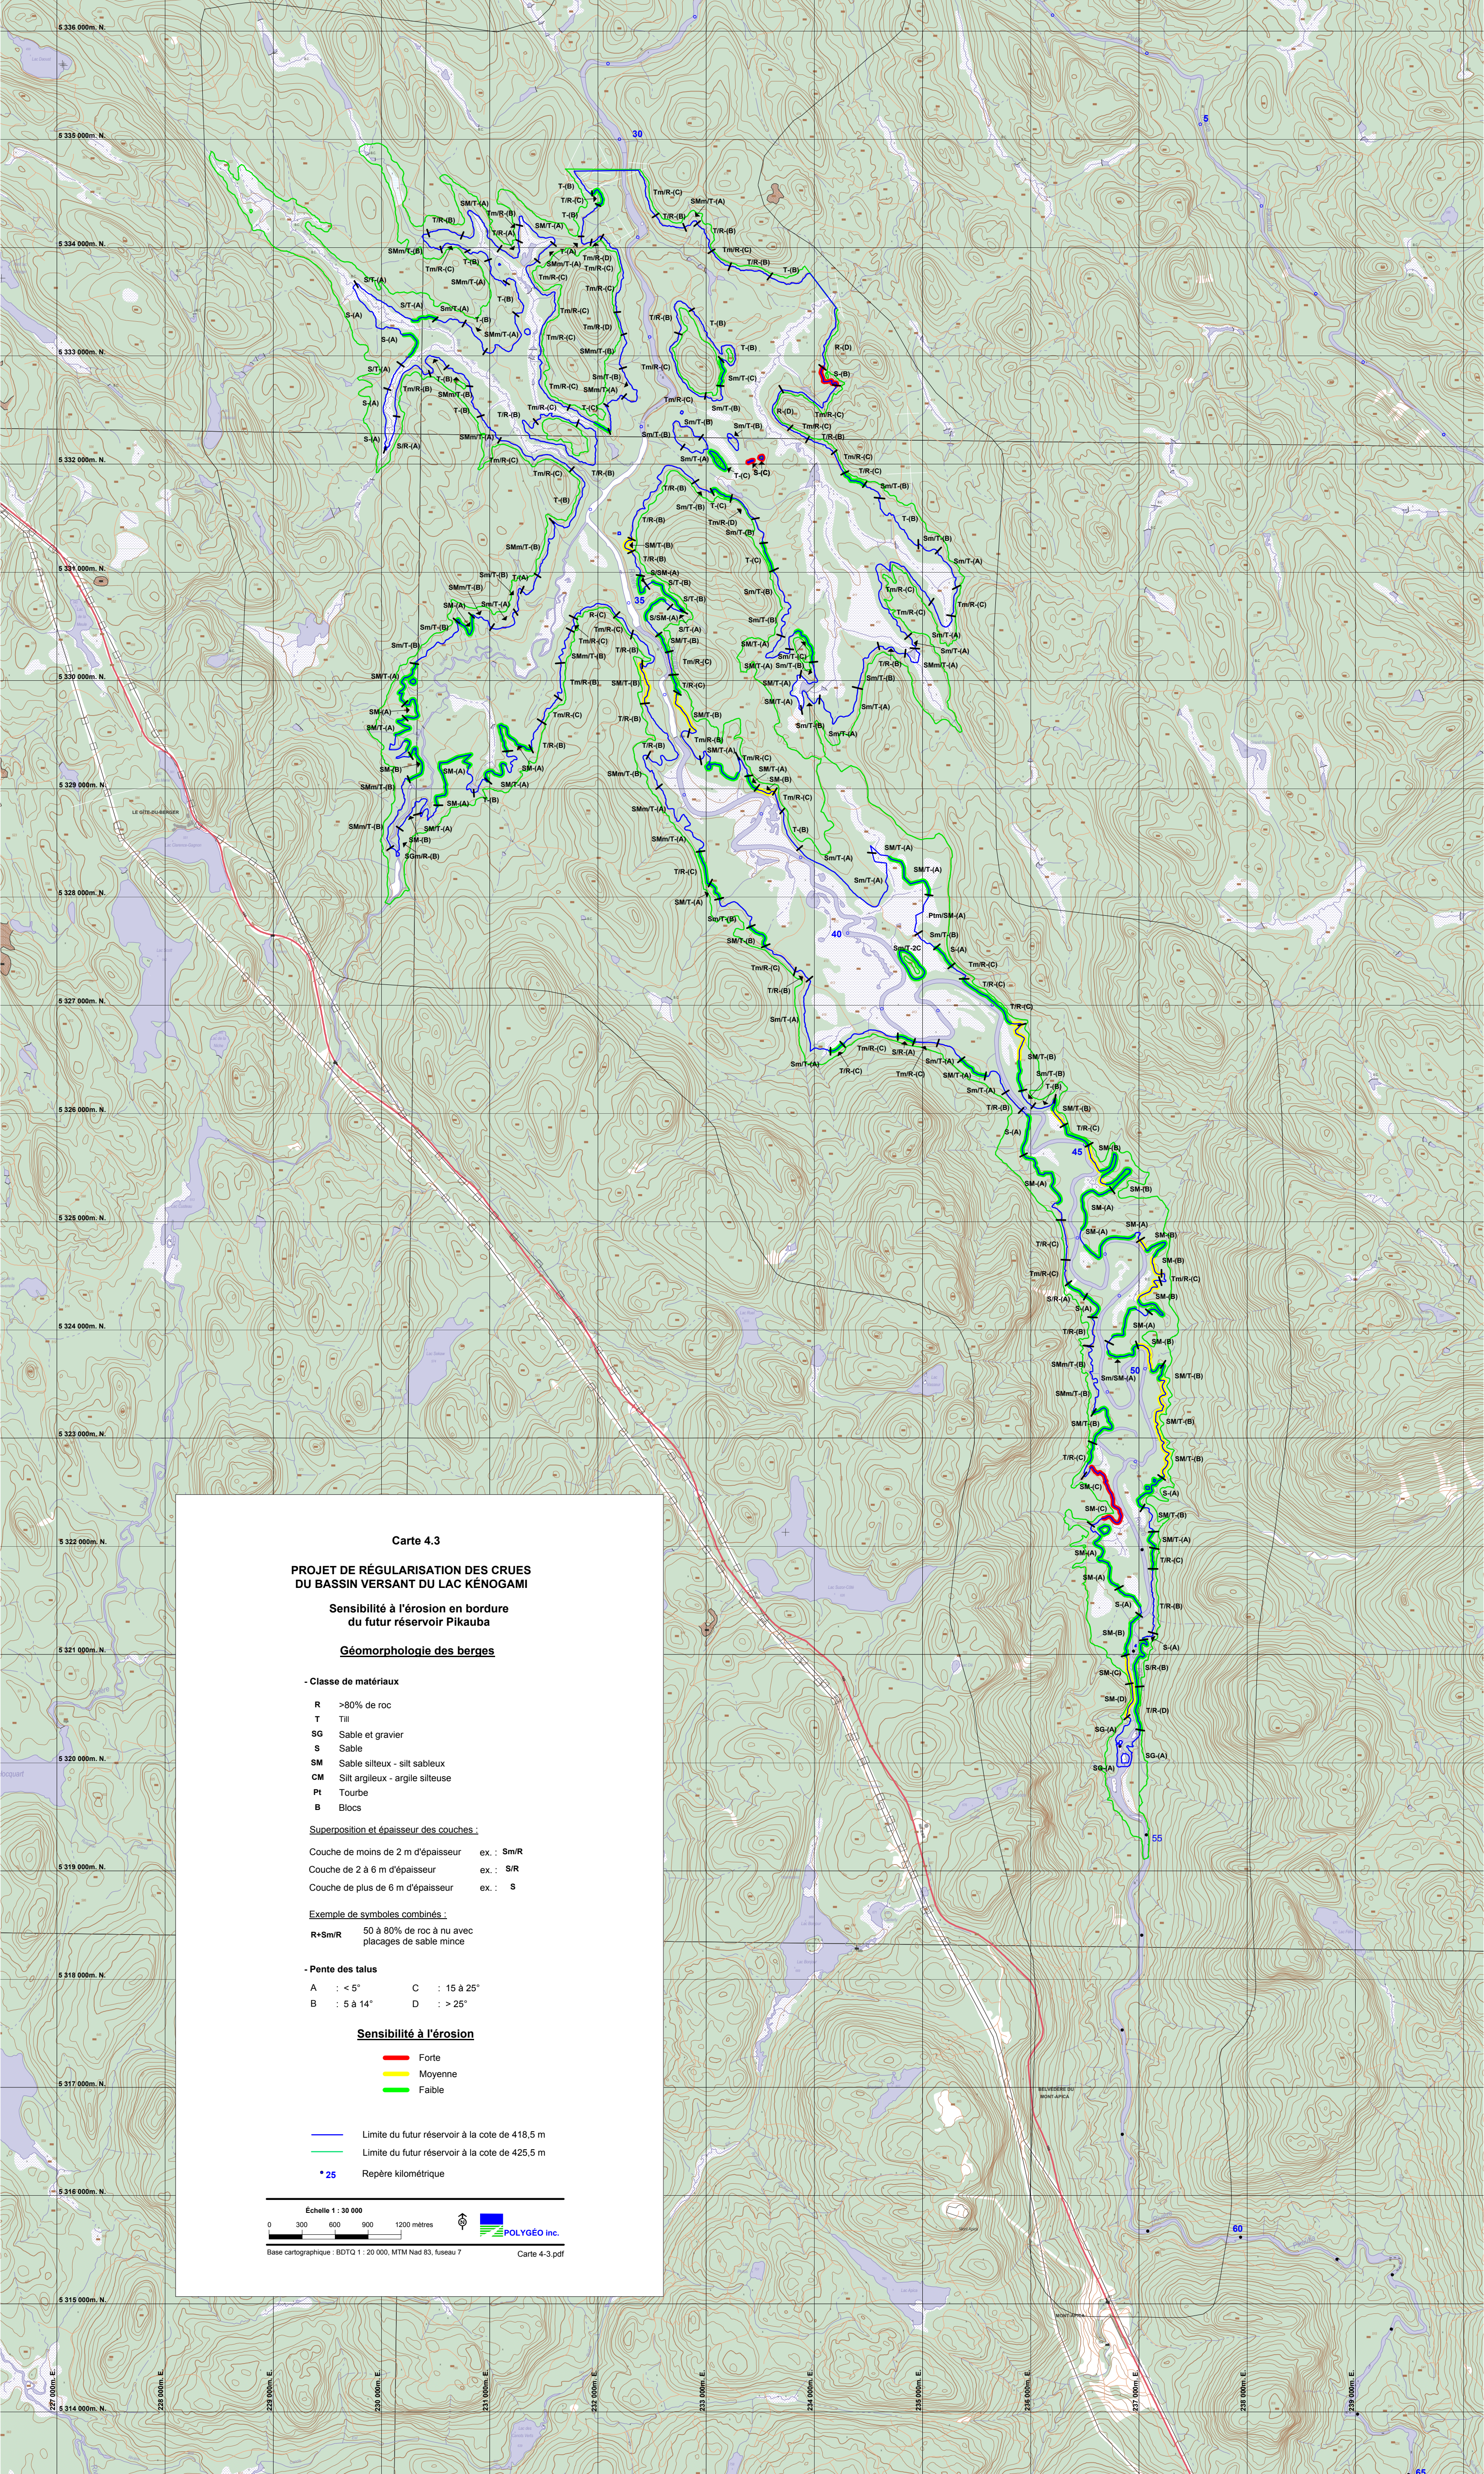
Géomorphologie des berges

Sensibilité à l'érosion
