FIGURE 5.1
Hydrogramme de CMP d'été-automne dans le réservoir Pikauba
Laminage Statique -Sans rupture

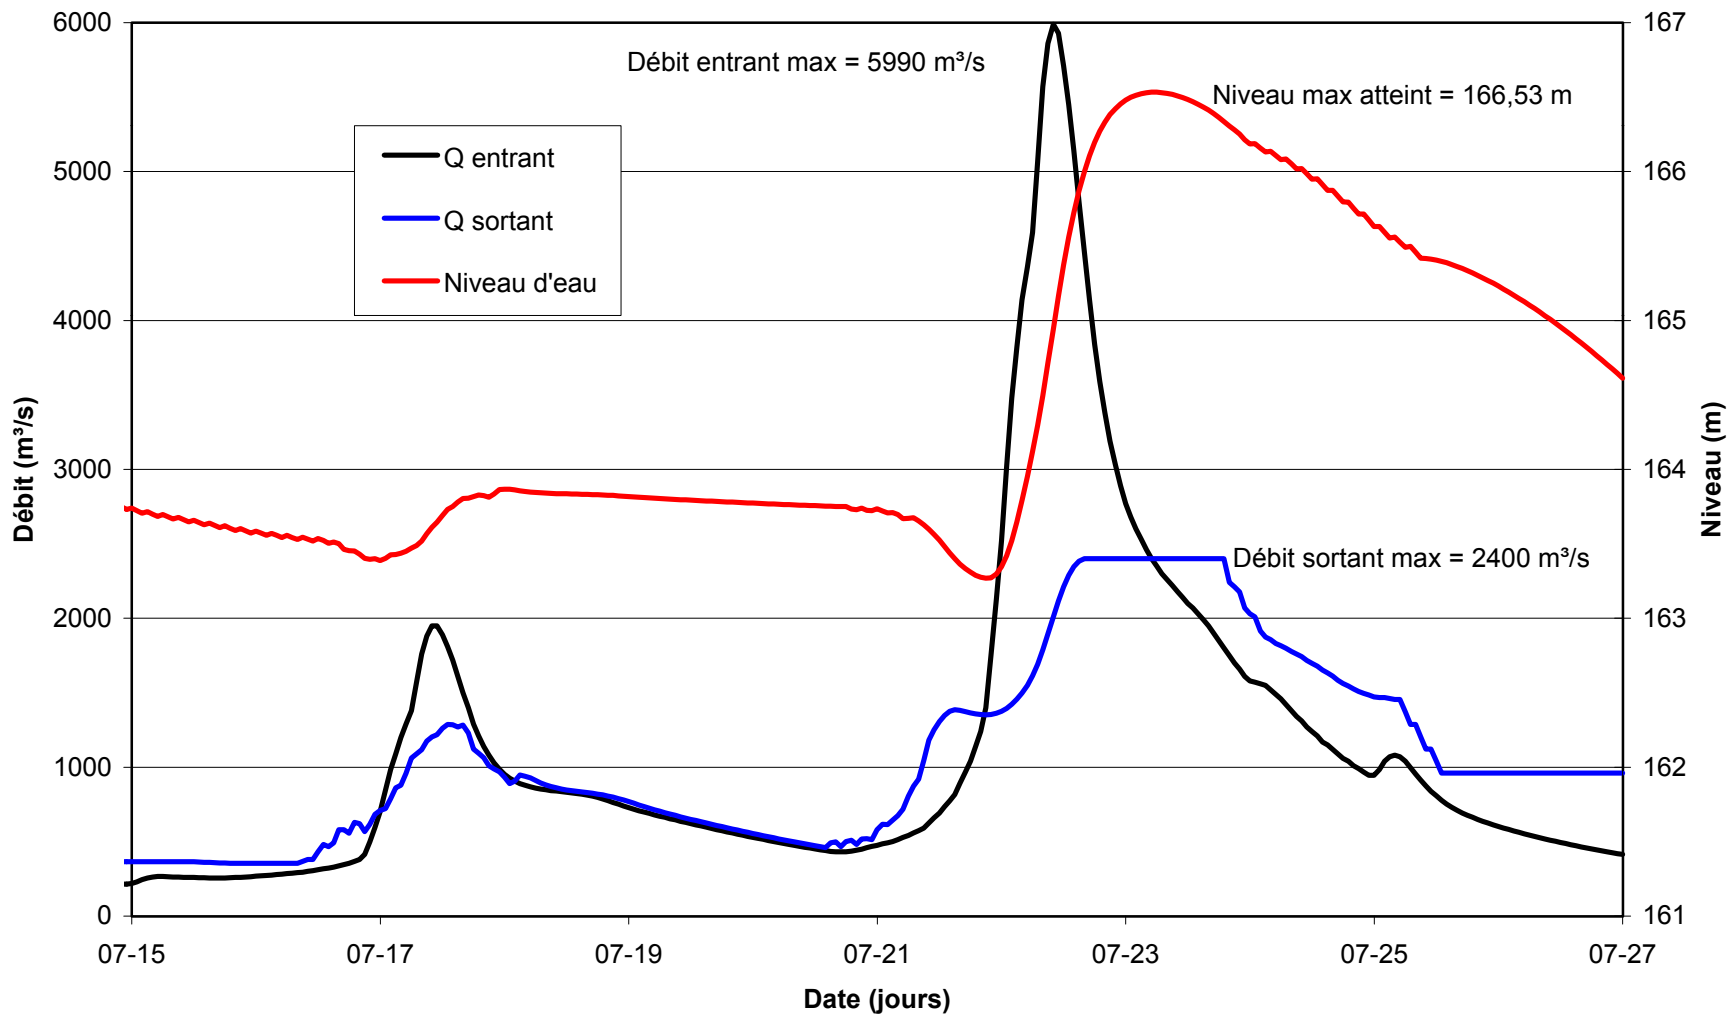
Figure 5.3
Hydrogramme de CMP d'été-automne dans le lac Kénogami
Laminage statique - Sans rupture

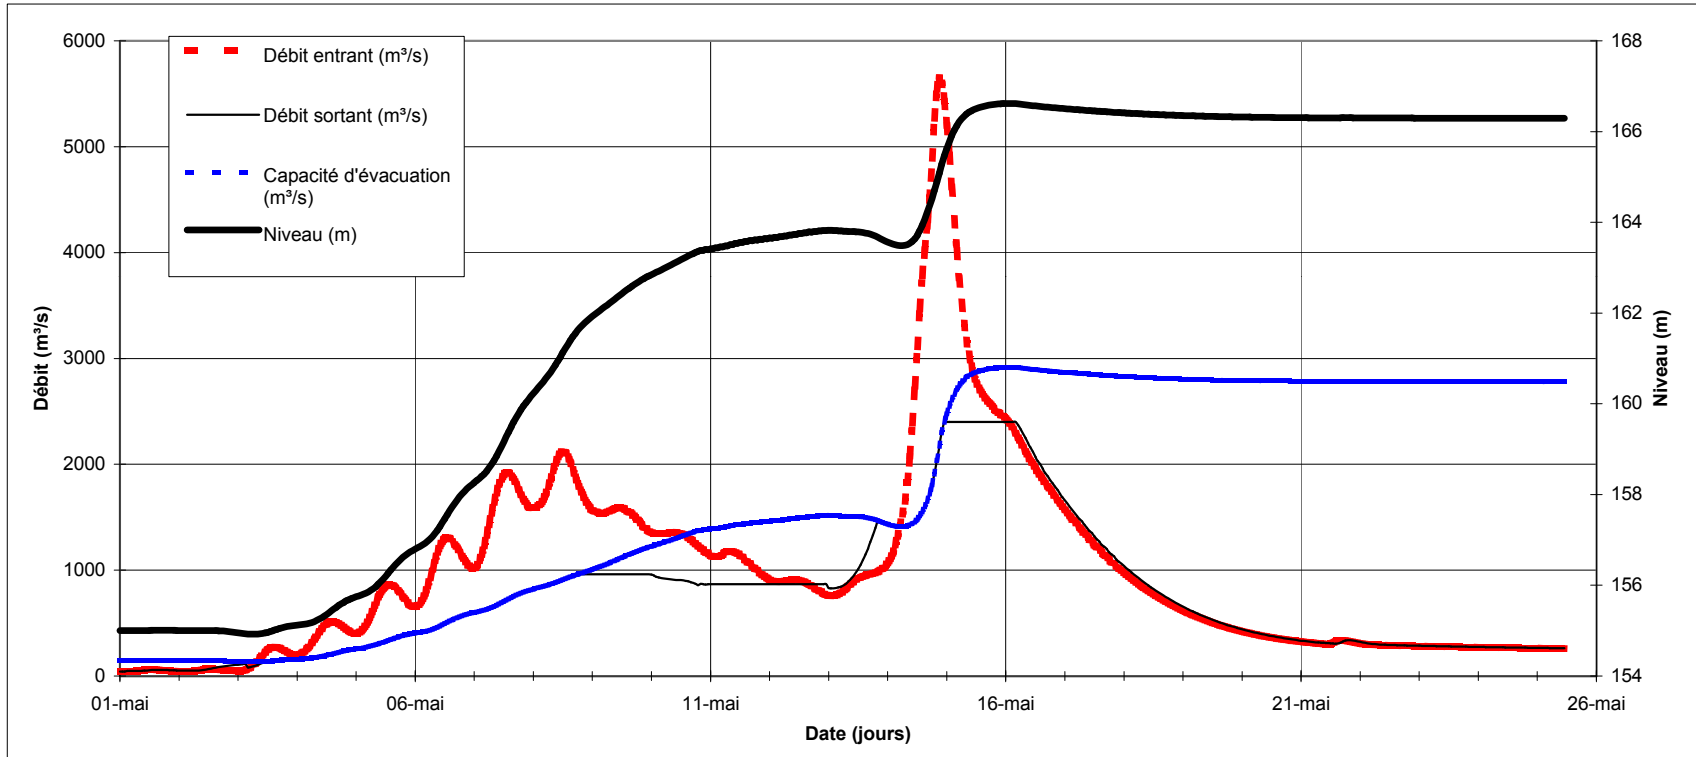
Figure 5.4
Hydrogramme de CMP de printemps dans le lac Kénogami
Laminage statique - Sans rupture

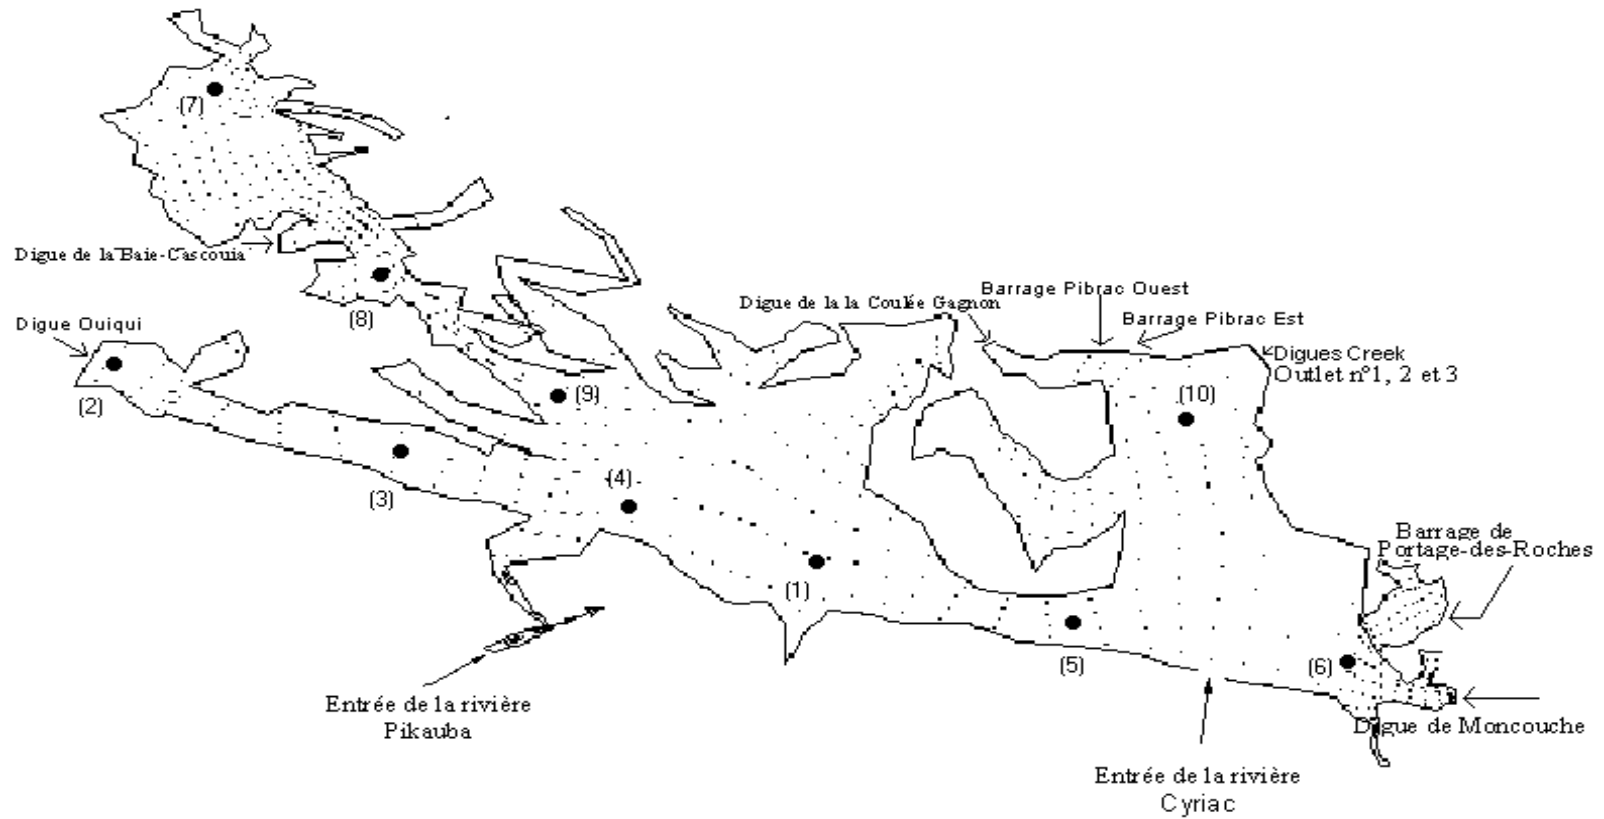
Figure 5.5

Localisation des points utilisés pour le calcul des niveaux d'eau maximal atteint dans le lac Kénogami

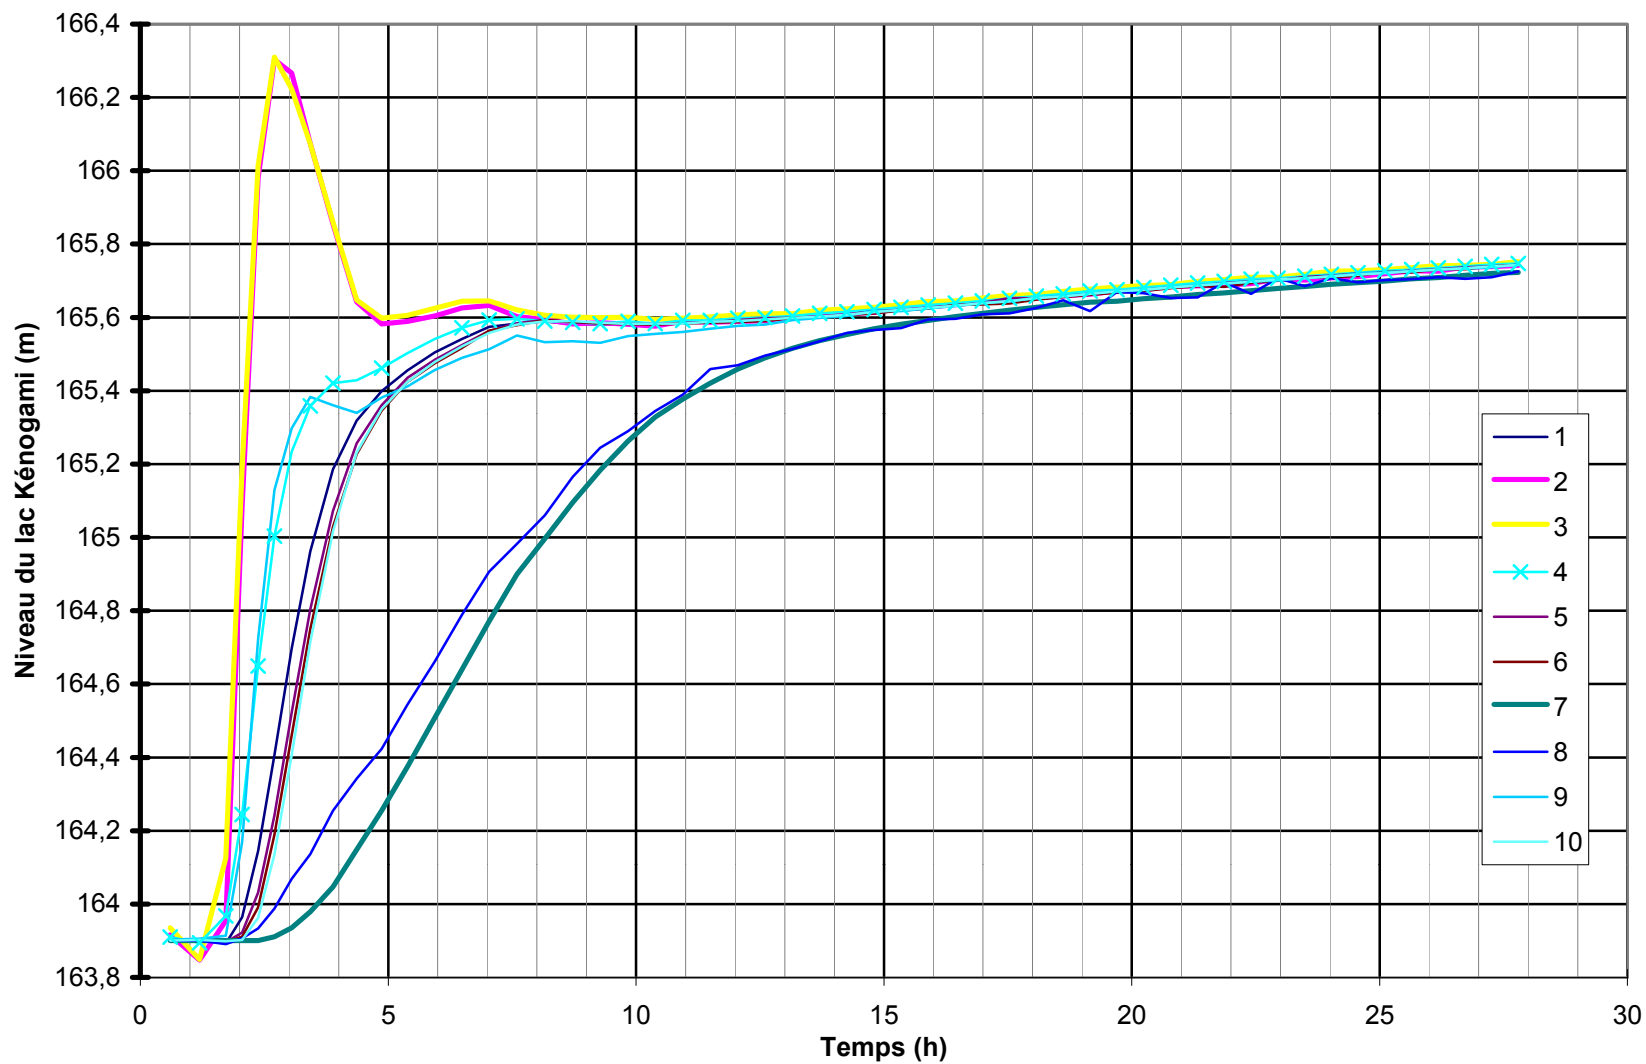
Figure 5.6
Rupture en temps sec du barrage Pikauba
Simulation hydrodynamique du niveau d'eau dans le lac Kénogami à l'aide du modèle Serum
