**OBJET : Avis technique**  
**Évènement : Glissement de terrain**  
**Localisation : Chemin du Havre**  
**Municipalité : Franquelin**  
**N°/Dossier: MT.04.96015.15.01**

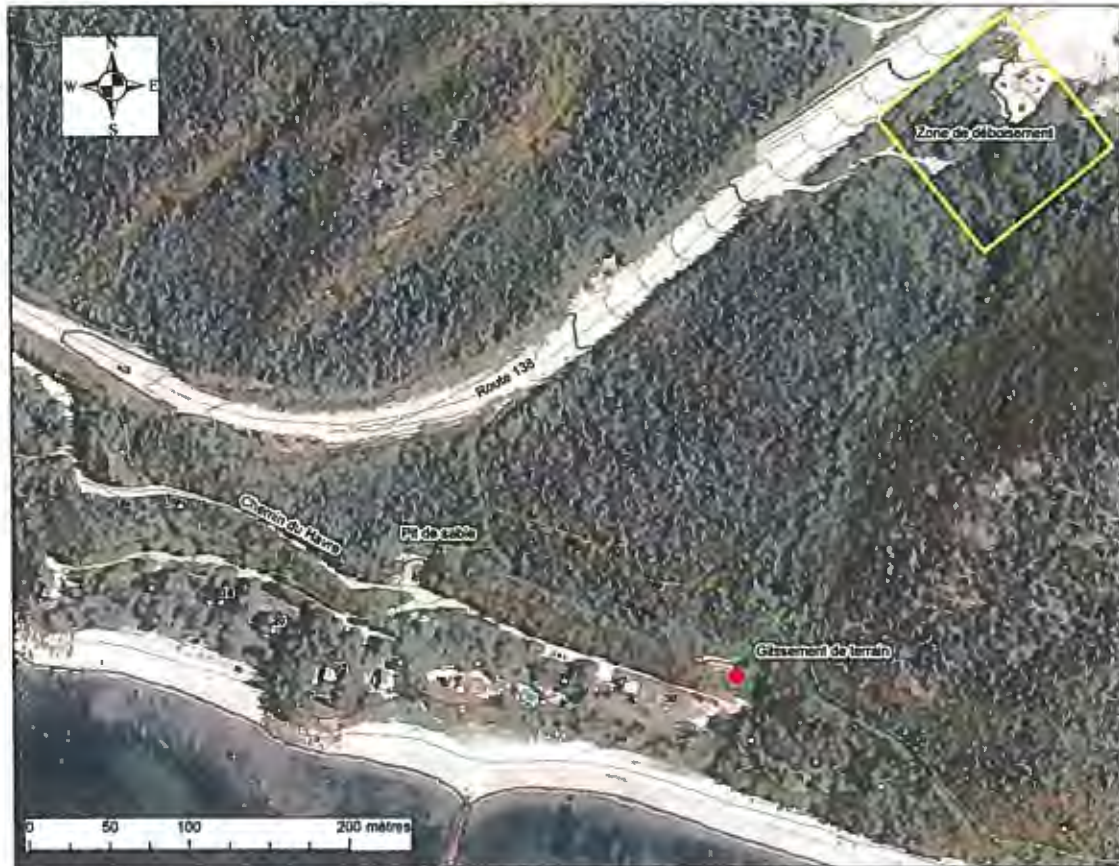
Figure1 : Localisation

La journée de la réception de votre demande, j'ai discuté avec votre conseillère régionale Mme Isabelle Jobin pour avoir plus d'informations sur la situation. Mme Jobin m'a informé que le glissement de terrain (figure 1) serait survenu l'an passé. Il est de petite superficie et n'a pas occasionné de dommage au chemin du Havre ni aux résidences du secteur. Il y aurait également des venues d'eau dans le talus près du « pit » de sable (figure 1) et dans 2 petits ravins près de la résidence # 30 au printemps et lors des fortes pluies.

Pour ce qui est du déboisement au sommet du talus, la zone de déboisement se trouverait à environ 350 mètres de distance du chemin du Havre (figure 1). À cette

distance, on peut conclure que cette intervention n'a pas d'incidence sur le danger de glissement de terrain pour le chemin du Havre et les résidences du secteur.

Il y a un sentier de VTT qui arrive au sommet du talus près du « pit » de sable ce qui pourrait favoriser des concentrations d'eau vers la pente. Selon les informations obtenues des citoyens, le sentier de VTT devrait être condamné.
