## **ANNEXE A**

Couches de matériaux et interprétation des relevés de sismique réflexion

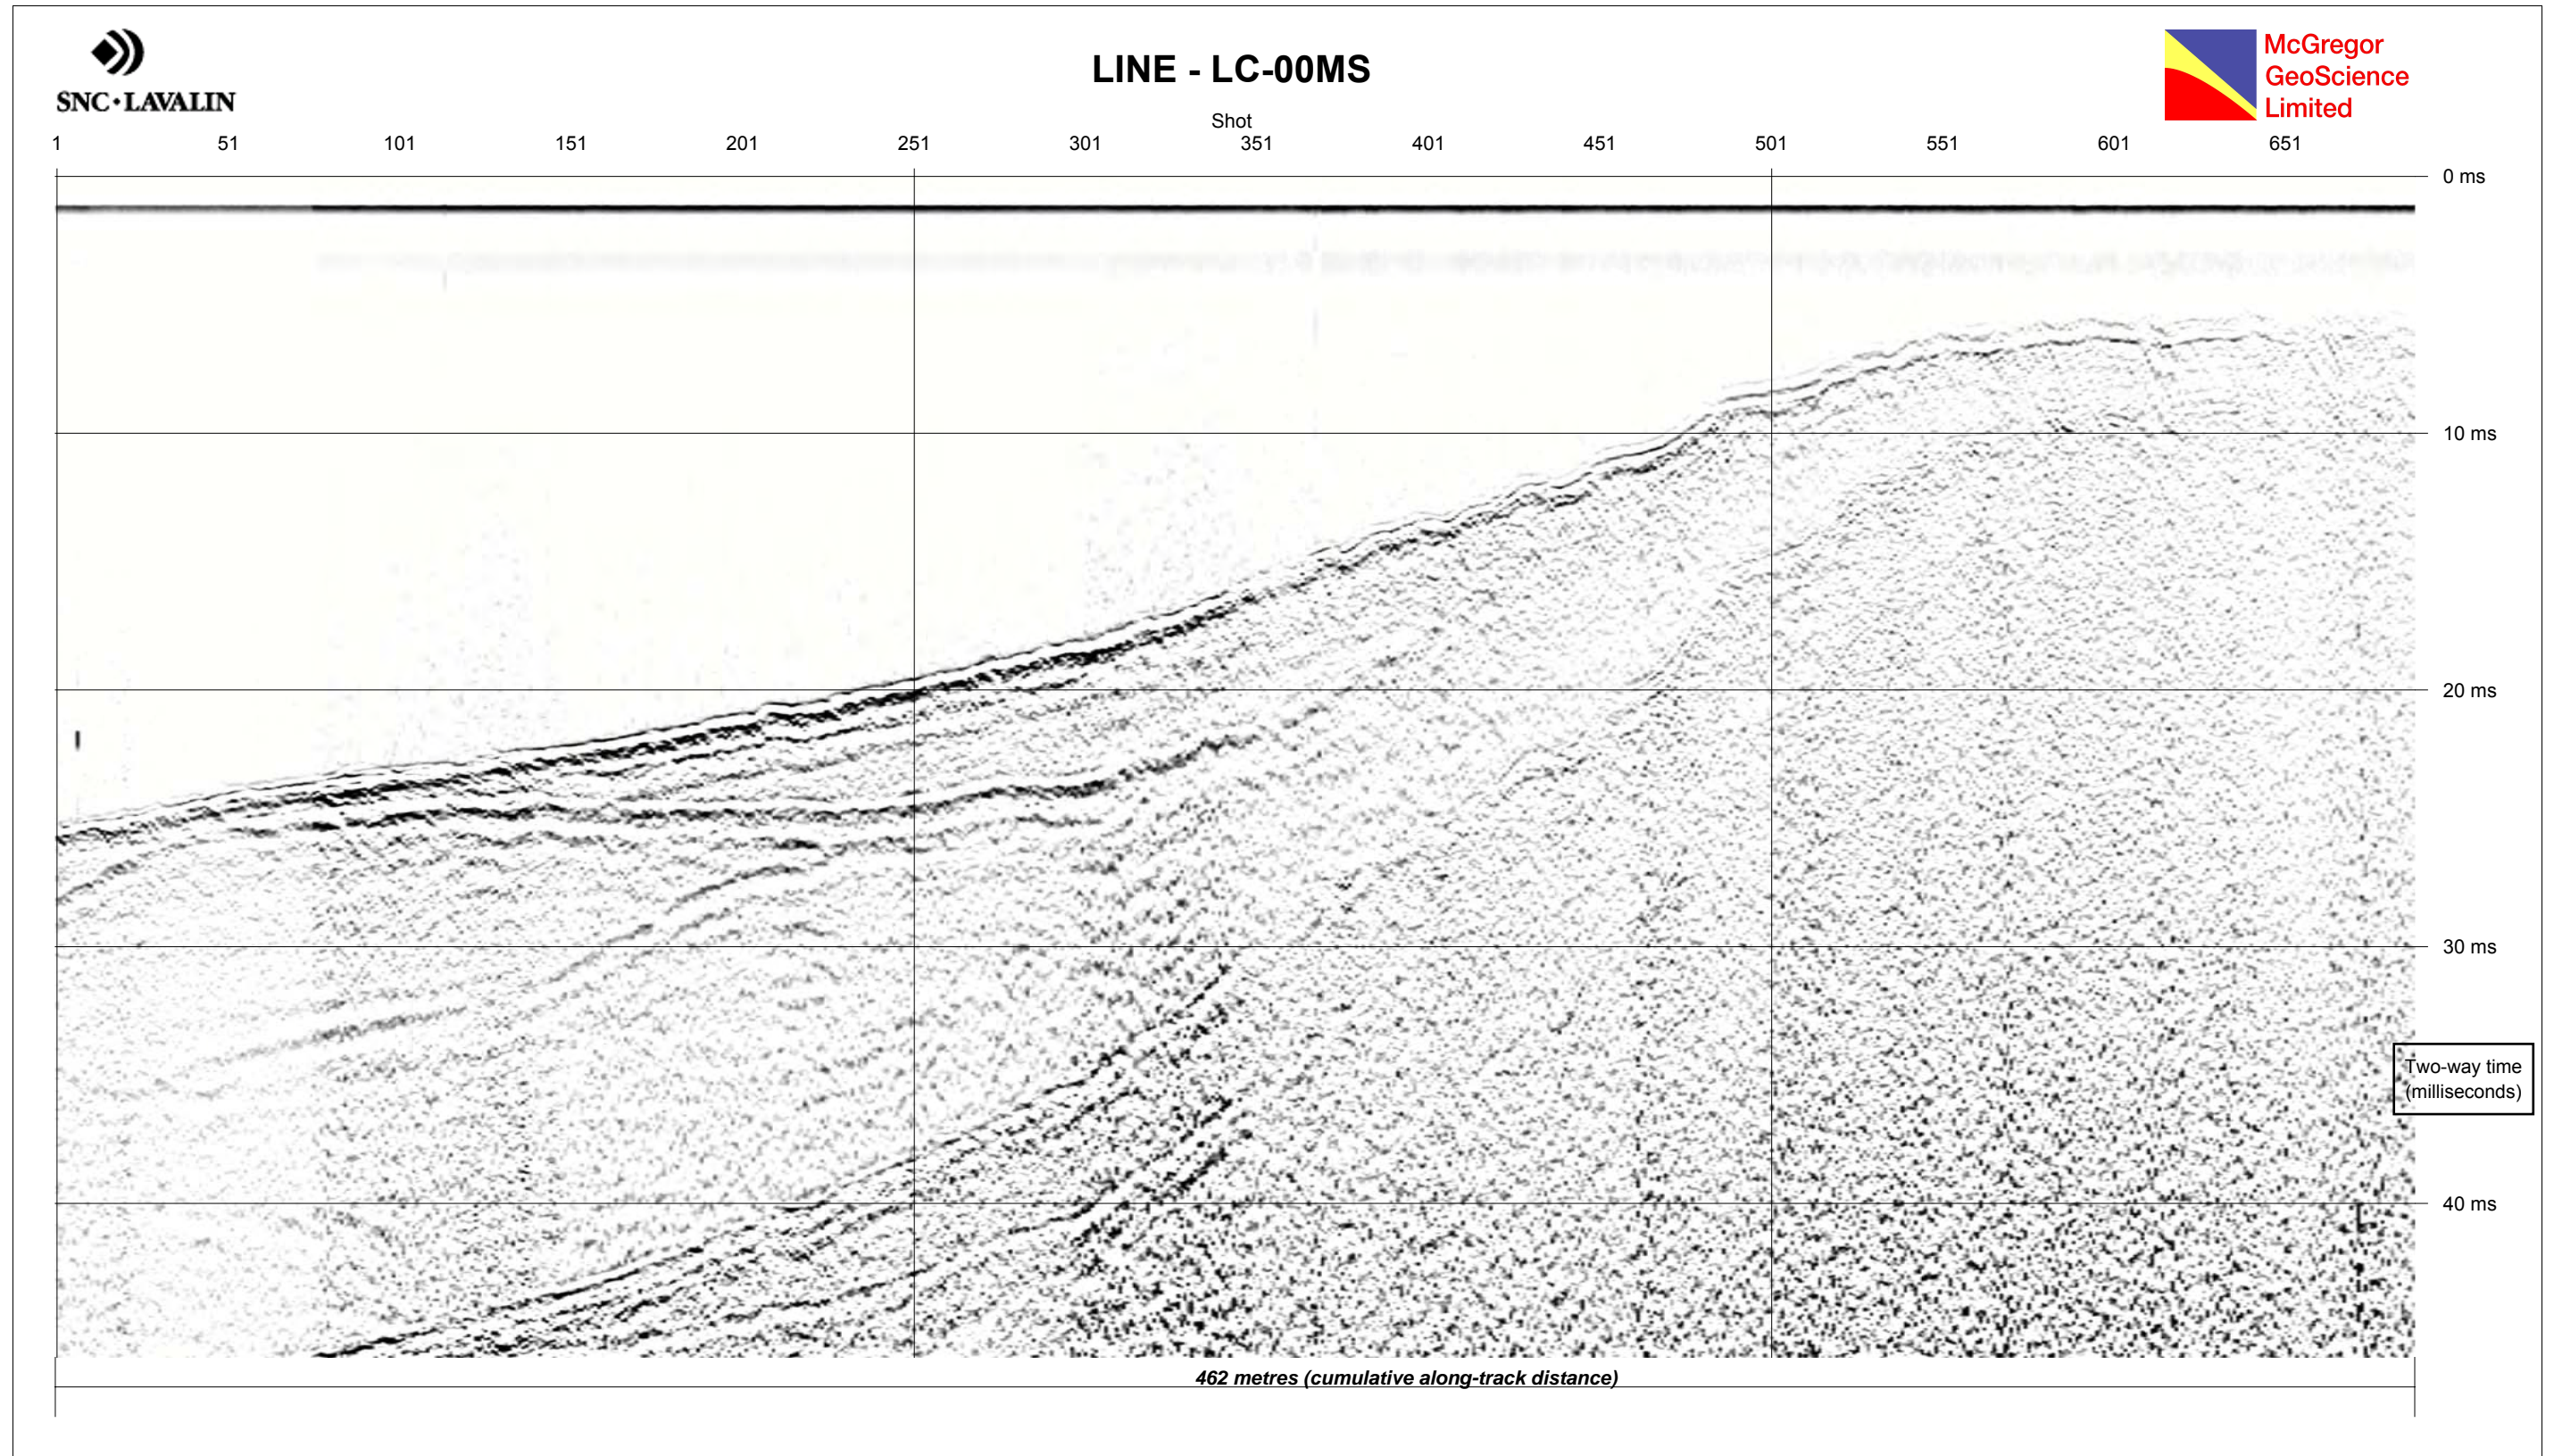
Figure 1A•Couches de matériaux observées en continu sur la ligne centrale LC+00MS
